## AVALIAÇÃO DA DEGRADAÇÃO DE UMA ÁREA DA USINA DE BALBINA COMO SUBSÍDIO PARA RECUPERAÇÃO E CONSERVAÇÃO AMBIENTAL, NA AMAZÔNIA

### EVALUATION OF THE DEGRADATION OF A BALBINA USINA AREA AS A SUBSIDY FOR ENVIRONMENTAL RECOVERY AND CONSERVATION IN THE AMAZON

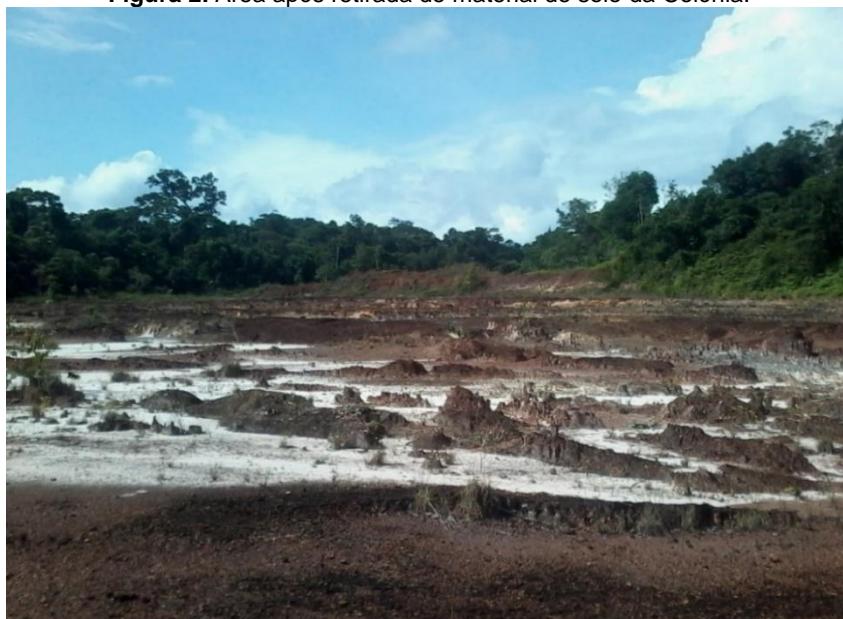
A Colônia foi uma área de empréstimo para subsídio de construção da Usina Hidrelétrica de Balbina, abandonada há aproximadamente 30 trinta anos. Constitui atualmente um ecossistema degradado devido a retirada total do solo, resultando nos processo erosivos, que culminaram com a retirada da cobertura florestal primária. Sendo assim, os meios de regeneração bióticos e elementos como bancos de sementes, plântulas e rebrota, foram impactados sobremaneira (Figura 2).

**Figura 2.** Área após retirada de material de solo da Colônia.

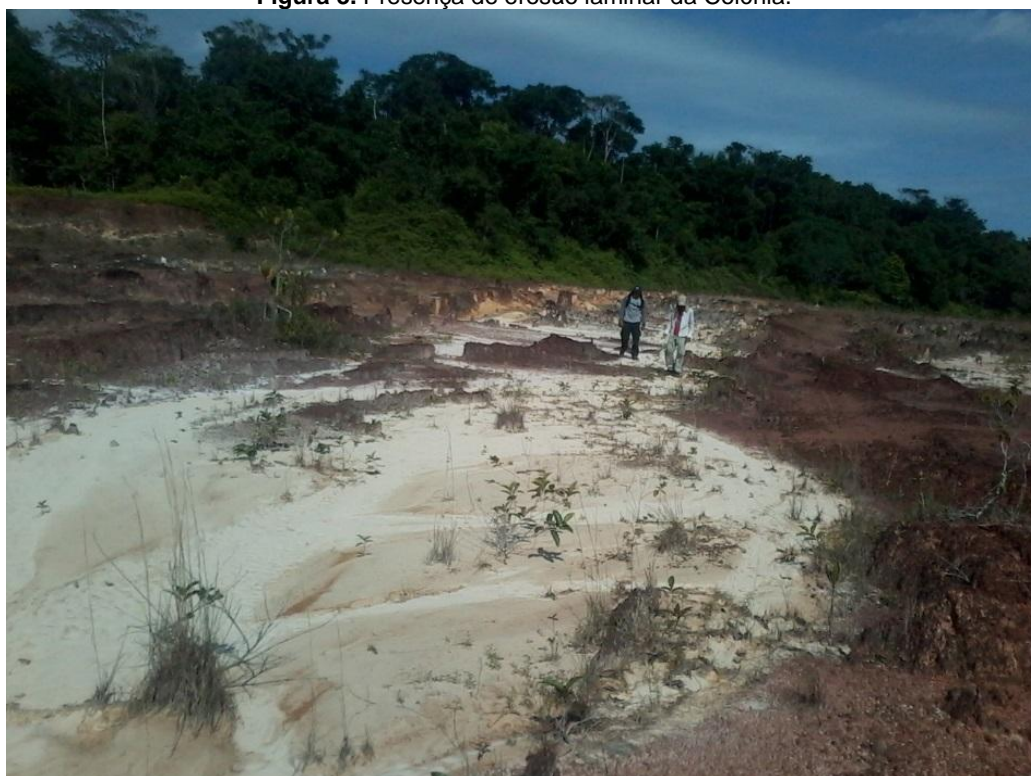
A classificação de erosão mais presente na área é do tipo laminar (Figura 3). Segundo Oliveira (1992) a forma define o que se chama de tipo e estrutura, enquanto que o tamanho e o grau de desenvolvimento são definidos como classe e grau da estrutura, respectivamente. Entretanto, em estudos morfológicos em campo o que é avaliado é a macroestrutura, a partir de critérios definidos como: laminares, prismáticas, blocos e granulares. Pela avaliação de campo, as laminares foram as mais representativas. Bertoni e Lombardi Neto (1990) conceituam a erosão laminar como a lavagem da superfície do solo nos terrenos arados, sendo que este tipo de erosão é o menos notado, arrasta as partículas mais leves do solo e os nutrientes, de forma que o solo se torna mais claro e infértil com o passar do tempo. Para Tavares (2008) a erosão hídrica corresponde à ação da água sobre a superfície do solo— e promove três processos fundamentais: desagregação, transporte e deposição das partículas do solo. Todo o processo erosivo decorrente do fator hídrico ocorre na área do estudo e como a área fica localizada próxima de corpos d'água (como olho d'água, igarapés e rios) os problemas de deposição ocorrem constantemente.

**Figura 3.** Presença de erosão laminar da Colônia.

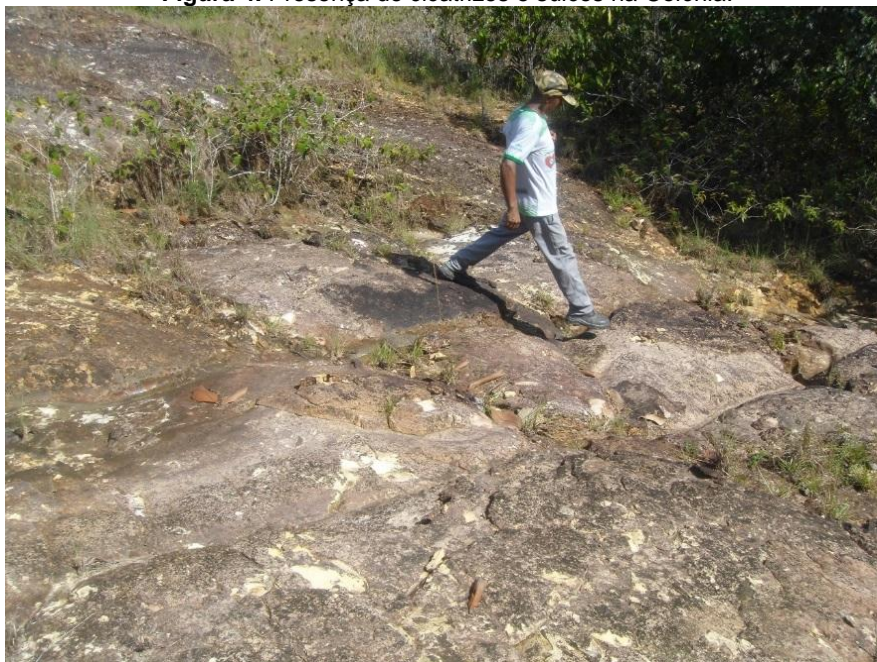
O tipo de erosão denominada como sulcos, ocorre devido ao acúmulo da água da chuva em pequenas depressões que depois começam a fluir, adotando uma trajetória de mínima resistência (FAO, 1967). Partindo desse princípio, é possível identificar grandes variedades de sulcos presentes na área em questão, o que ocorre devido ao acúmulo de água em pequenas fissuras que ao chegar a nível superficial, transbordam para outras fissuras e partes baixas da área (Figura 4).

**Figura 4.** Presença de cicatrizes e sulcos na Colônia.

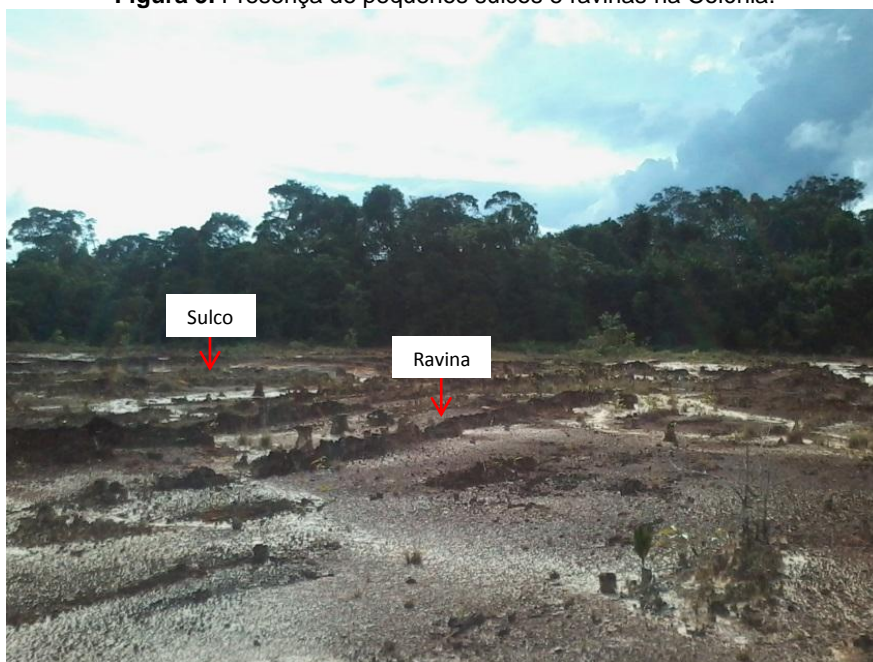
Os sulcos e ravinas estão distribuídos em toda a região Colônia e por não terem sido contidos na época do início do processo erosivo, ocorreu o surgimento de voçorocas (Figura 5). Em relação às voçorocas, Tavares (2008) descreve como o estágio avançado e complexo de erosão, cujo poder destrutivo local é superior às outras formas, e, portanto, mais difícil de ser contida. A EMBRAPA (1999) ressalta que as voçorocas podem ser formadas através de uma passagem gradual da erosão laminar para erosão em sulcos e ravinas, as quais têm dimensões aumentadas, tornando-se cada vez mais profundas, ou então, diretamente a partir de um ponto de elevada concentração de águas sem a devida dissipação de energia.

**Figura 5.** Presença de pequenos sulcos e ravinas na Colônia.

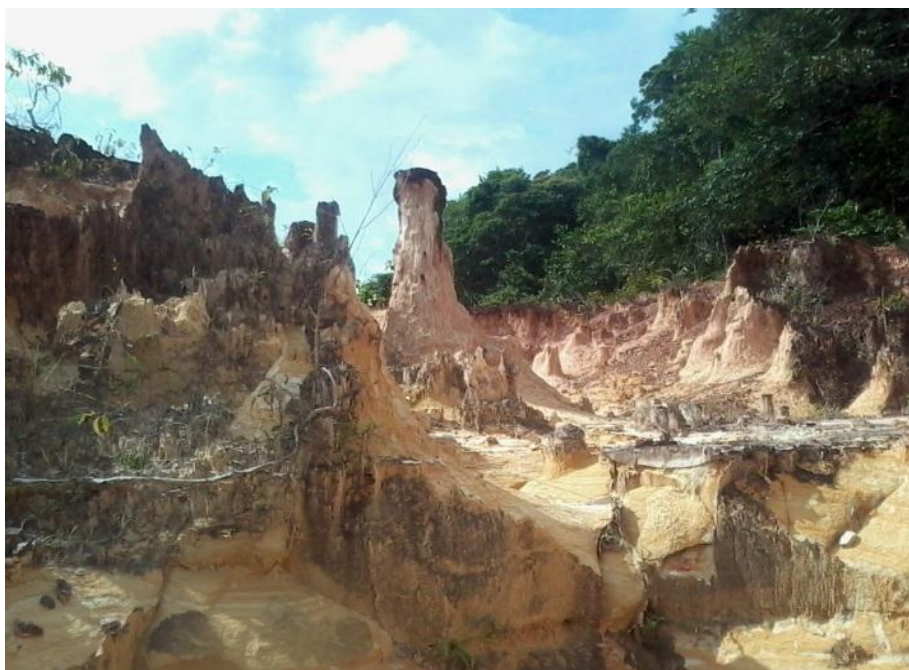
O tipo de voçoroca encontrada no local é caracterizado morfologicamente como retangular segundo a classificação de Vieira (1998), pois as suas bordas estão no sentido retangular, entretanto, caso não seja contida, o processo de forma tende a se tornar ramificado e linear, agravando a situação. Vieira (1998) destaca ainda que cada forma é resultante de processos específicos e de condições ambientais características de seu local de ocorrência, tais como geologia (litologia e estrutura), relevo (forma e declividade), solo, cobertura vegetal e sistema de drenagem superficial e subsuperficial. A formação de voçorocas que ocorre no local tem como grandes contribuintes o solo solto, opaco e enfraquecido, intensificado pela frequência de chuvas, o que acentua cada vez mais o processo de degradação, além da inexistência de cobertura vegetal, que poderia atenuar esse processo. A voçoroca analisada possui profundidade aproximada de 3 a 5 metros nas bordas adjacentes à superfície e de 4 a 6 metros na parte interior (Figura 7).

A voçoroca encontrada no local enquadra-se no tipo desconectada, classificada segundo Oliveira (1992) em relação ao nível de evolução, pois não há ligação direta com o canal fluvial mais próximo. Entretanto, pelo processo evolutivo, a voçoroca poderá futuramente ser classificada como integradas, o que agrava a situação da área, devido sua extensão.

**Figura 7.** Presença de voçoroca na Colônia.

Esses processos erosivos são resultantes de um ambiente em desequilíbrio que deve ser atenuado e observado, pois nestas condições a área apresenta verdadeiramente um desafio de planejamento de recuperação da área degradada. Torna-se necessário entender todo o processo pedogenético e geológico, além do conhecimento dos melhores produtos fisiológicos, que neste caso deve-se atentar para as condições dos solos, variáveis ambientais e especificidades do local, além de reconhecer a evolução dos processos erosivos. Nessa perspectiva, a área necessita de intervenção imediata visando à contenção e/ou estabilização desses processos.

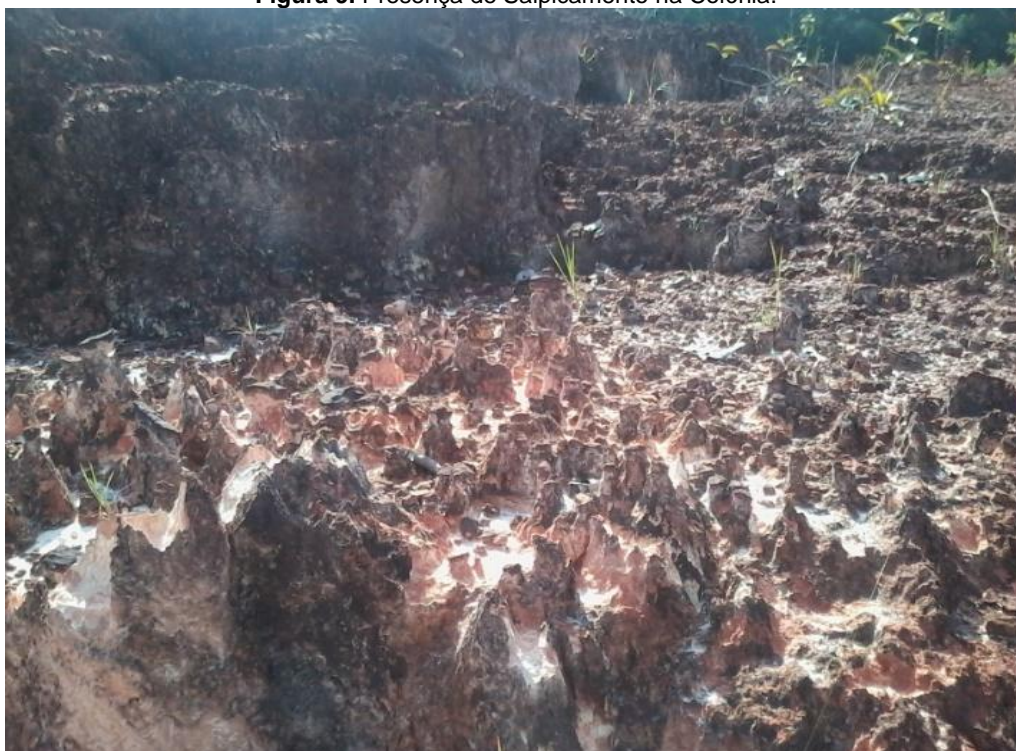
Além das tipologias de processos erosivos citados, encontram-se também erosões do tipo pináculo e pedestal. A erosão por pináculo é encontrada na parte superior da Colônia. Esse tipo de erosão é descrita pela CETEC - MG (2007) como erosão por salpicamento do solo pelas gotas de chuva, que forma pináculos dentro das voçorocas, no fundo e nos barrancos, sendo que, em geral cascalhos ou pedras são encontrados na parte superior dos pináculos, indicando desequilíbrio da composição do solo. As Figuras 9 e 10, respectivamente, apresentam erosões por salpicamento e Pináculos. O panorama dos processos erosivos existentes na área de estudo, tais como: voçoroca, erosão laminar e salpicamento, estão ilustrados na Figura 11.

**Figura 9.** Presença de Salpicamento na Colônia.

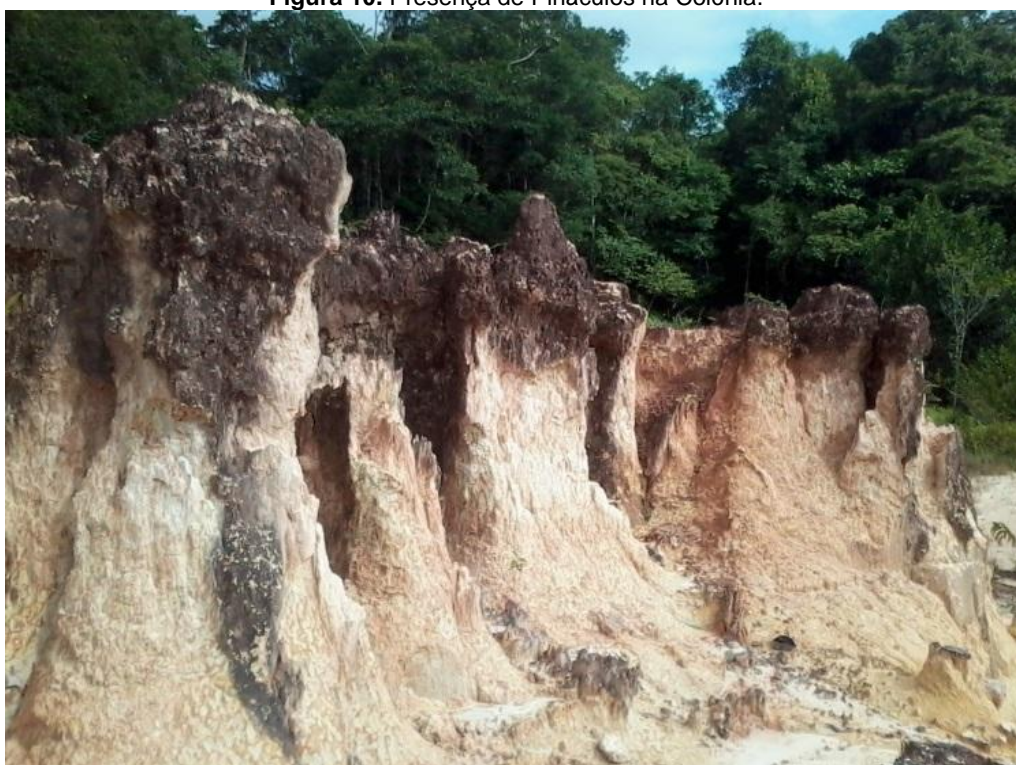
**Figura 10.** Presença de Pináculos na Colônia.

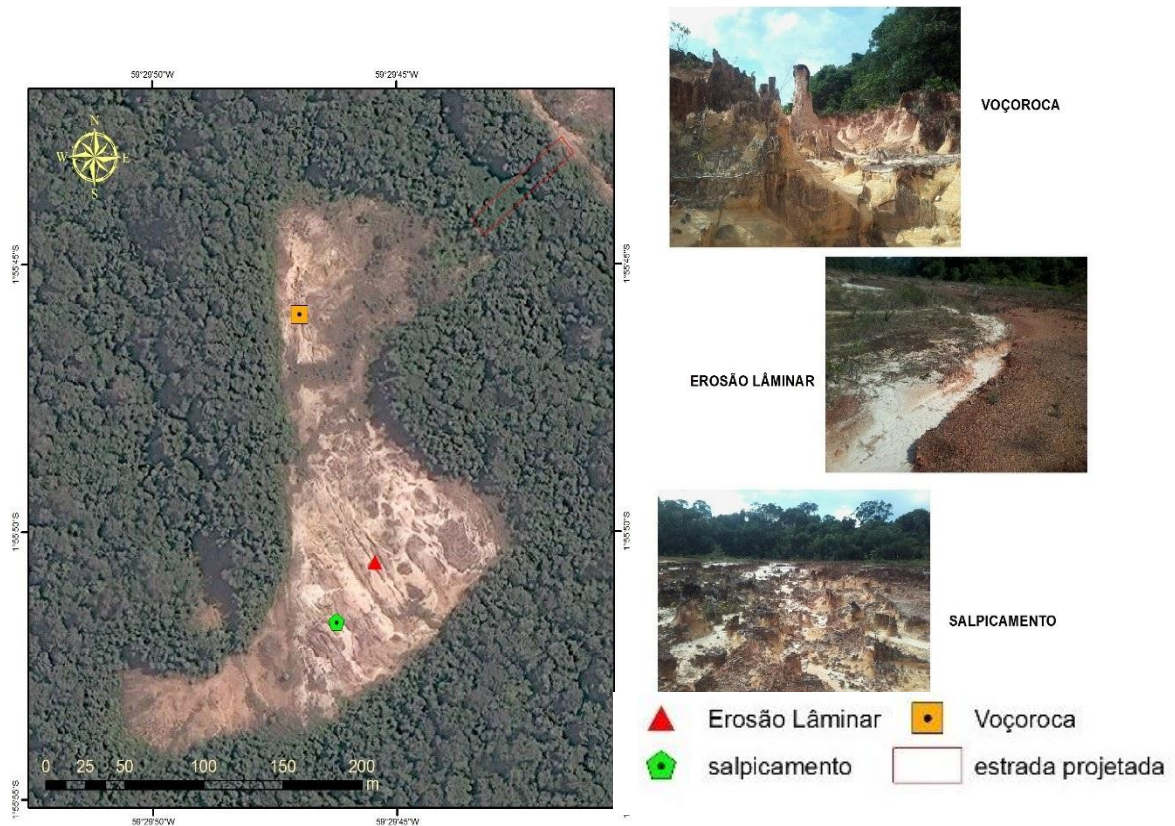
**Figura 11.** Representação das erosões ao longo da Área do Colônia.

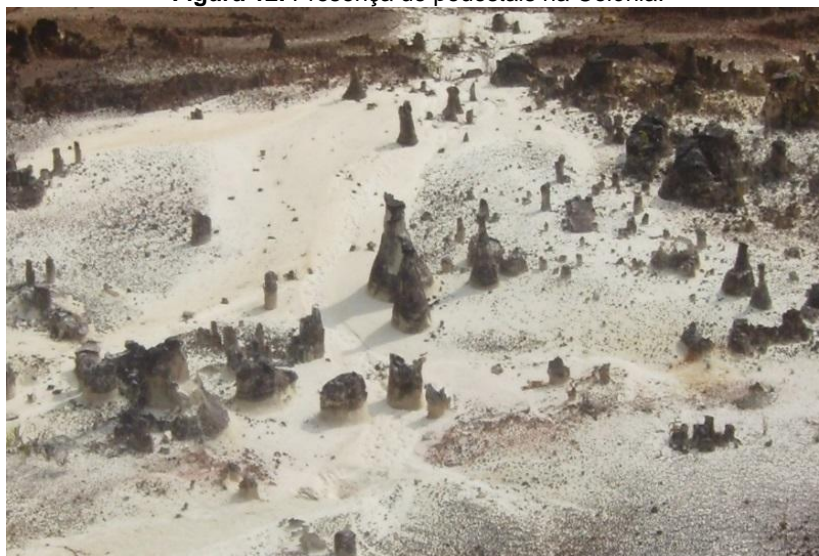
A erosão do tipo pedestal identificada quando um solo propenso à erosão é protegido por uma barreira de pedra ou raízes, o que resiste à erosão formando “pedestais isolados”, o que pode ocorrer em campos arados em consequência de chuvas intensas e abundantes (CETEC – MG, 2007). Contudo, a retirada da camada protetora da vegetação em conjunto com a intensidade da chuva acarretou na área da Colônia a presença desse tipo de erosão (Figura 12).

**Figura 12.** Presença de pedestais na Colônia.
