ALTERAÇÕES GEOMORFOLÓGICAS DE FUNDO DE VALE NA BACIA DO RIO DO CARMO DECORRENTES DO ROMPIMENTO DA BARRAGEM DE FUNDÃO (MINAS GERAIS, BRASIL)

GEOMORPHOLOGICAL ALTERATIONS ON THE VALLEY BOTTOM OF THE CARMO RIVER WATERSHED CAUSED BY THE FUNDÃO DAM BREAK (MINAS GERAIS, BRAZIL)

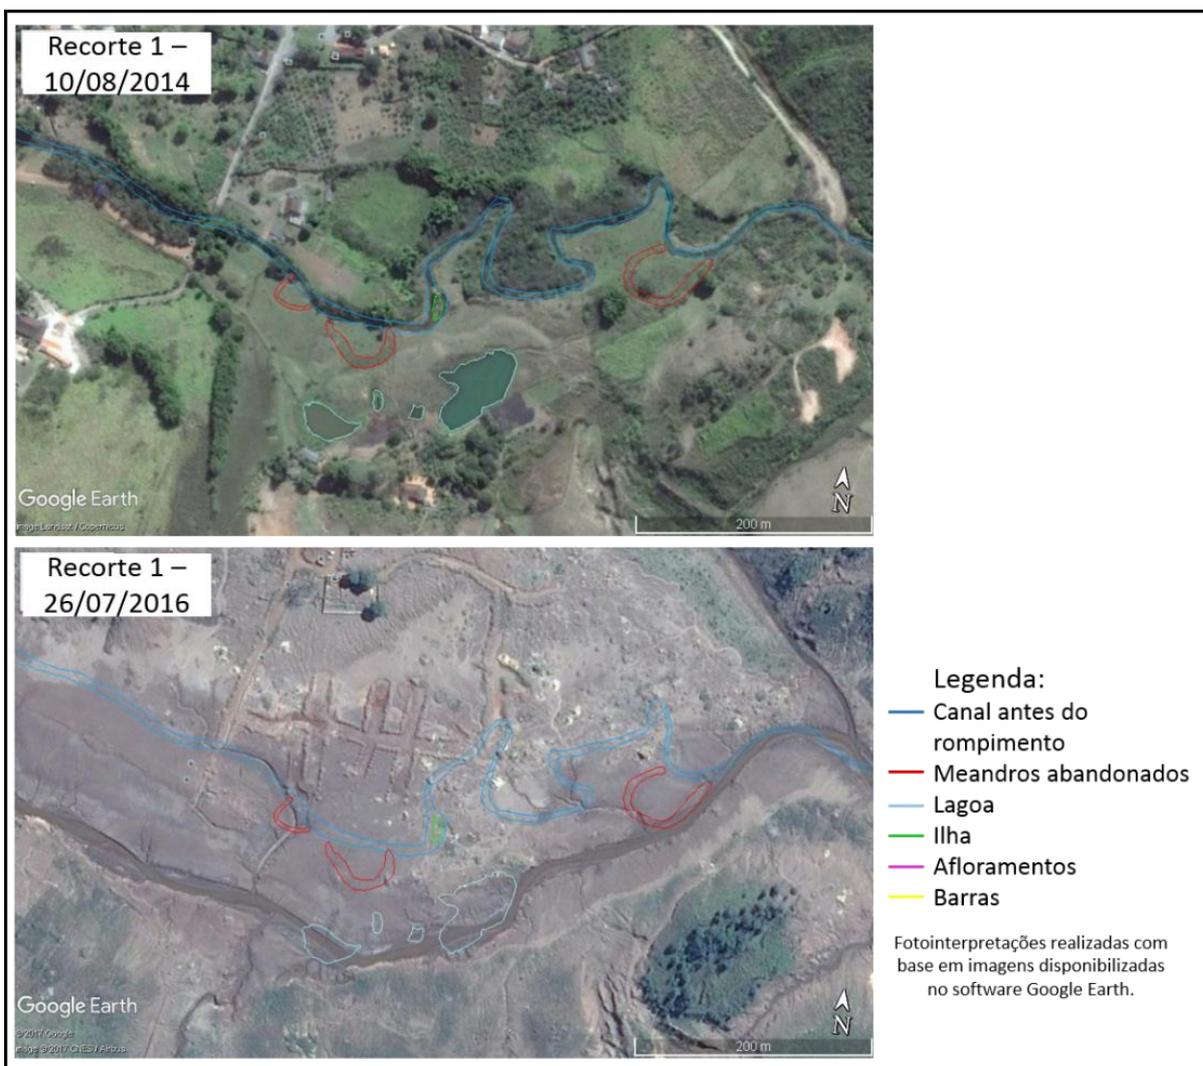
Figura 4 – Recorte 1.

O recorte 1 (Figura 4) mostra o trecho do córrego Santarém, no local aonde existia a comunidade de Bento Rodrigues, primeira localidade a receber a onda de rejeitos e que foi mais severamente afetada. Os rejeitos recobriram totalmente a área transformando intensamente a planície e descaracterizando todas as feições do sistema fluvial. As lagoas, os meandros abandonados, as ilhas foram soterradas e desapareceram da paisagem. O canal fluvial sofreu avulsão, devido à obstrução completa do leito do canal pelos rejeitos, fazendo com que as águas se espalhassem e traçassem um novo leito. Registra-se o deslocamento do canal em mais de 100m para margem direita em diversos trechos, com perda de sinuosidade significativa. O talvegue original do córrego Santarém foi completamente assoreado, e suas águas agora procuram outros caminhos para drenarem, e isso ocorre por onde se encontravam as lagoas que foram soterradas.

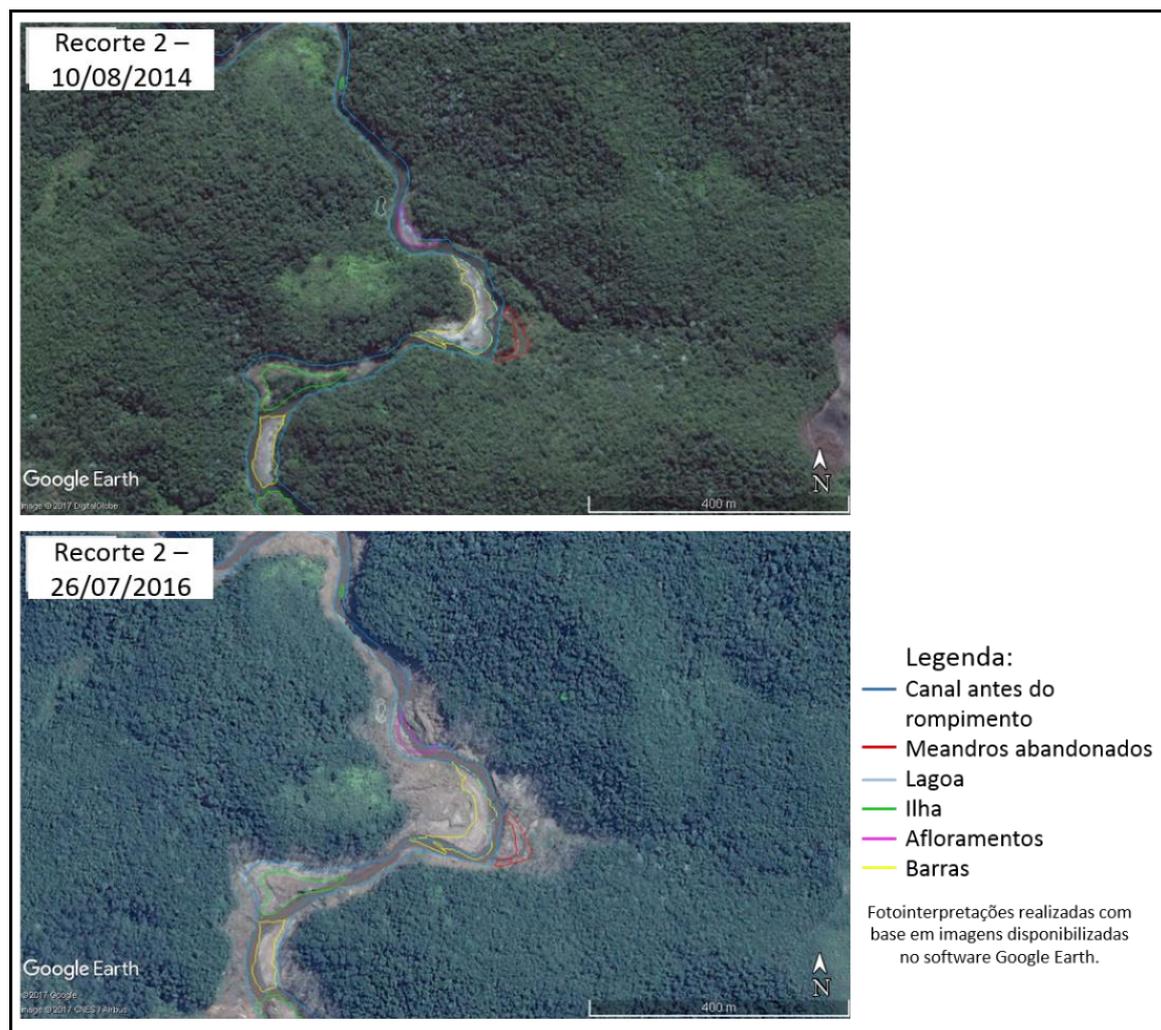
Figura 5 – Recorte 2.

O recorte 2 (Figura 5), poucos quilômetros a jusante de Bento Rodrigues, ilustra um trecho de planície estreita, onde o vale é confinado, mas ainda com padrão meandrante e suas feições corriqueiras. Também mostra feições que foram descaracterizadas, como o lago e o meandro abandonado, além das significativas mudanças nas barras, ilha e afloramentos que agora encontram-se recobertos pelo material oriundo de Fundão. O fato dos vales serem mais estreitos nessa região, fez com que os rejeitos não se espalhassem lateralmente por grandes extensões (MENDES, 2018).

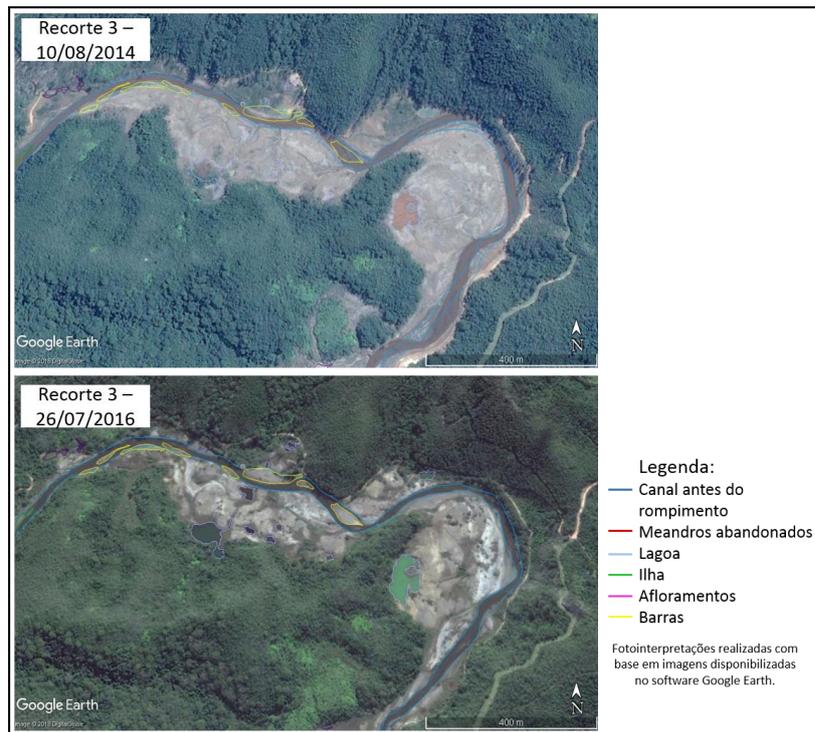
Figura 6 – Recorte 3.

No recorte 3 (Figura 6), a área apresentada possui planície fluvial mais ampla, o que possibilitou maior espraiamento dos rejeitos. Nessa área ocorria a extração de ouro de origem aluvial, com a existência de uma série de lagoas artificiais que se formaram em virtude dessa exploração. Como pode ser visto, a maioria dessas lagoas foi assoreada pelos rejeitos; e as que não foram completamente assoreadas também foram atingidas pela cheia provocada pelo rompimento de Fundão, uma vez que suas águas estão com elevada turbidez. As barras fluviais neste trecho ocorriam de modo mais contundente, como consequência do revolvimento da calha e das margens para extração mineral. De um modo geral, essas feições foram recobertas ou erodidas, desaparecendo da paisagem.

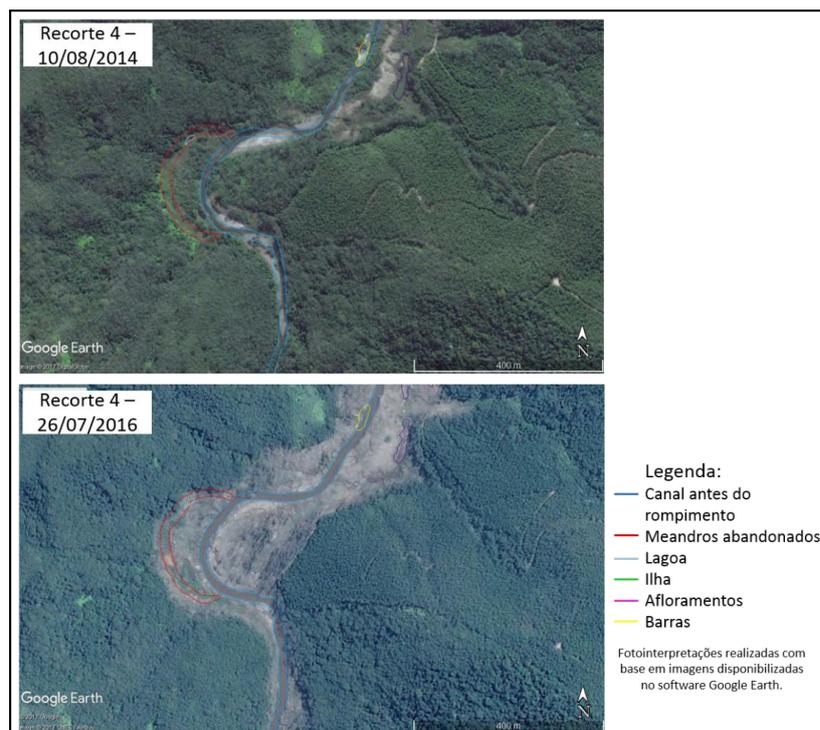
Figura 7 – Recorte 4.

O recorte 4 (Figura 7), trata-se de um segmento meândrico do rio Gualaxo do Norte, que apresenta densa cobertura florestal (além de silvicultura a leste). Por se tratar de uma porção sinuosa do canal, a velocidade fluxo de rejeitos foi diminuída proporcionando maior espriamento do material o que provocou a remoção e/ou soterramento da vegetação e feições fluviais, como um grande e bem demarcado meandro abandonado.

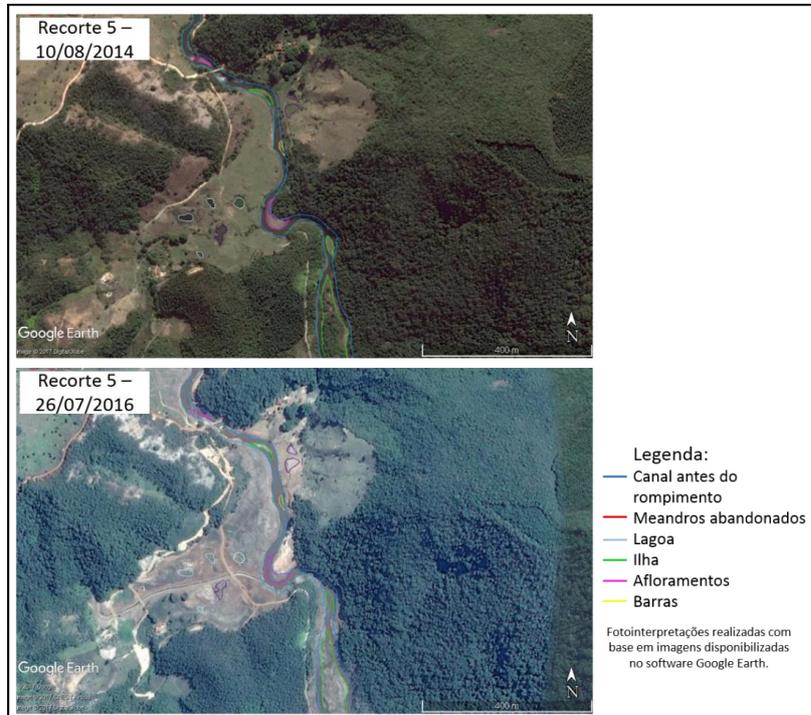
Figura 8 – Recorte 5.

Área de planícies mais extensas para os padrões da bacia, são mostradas nos recortes 5 (Figura 8) e 6 (Figura 9). Tratam-se de áreas de pastagens, onde podem ser observadas a ocorrência de lagoas, afloramentos rochosos, barras fluviais, ilhas e, ainda, um paleocanal (recorte 6) com alguns segmentos em contato com o lençol nível freático, formando lagoas. Nestes recortes houve grande espraiamento dos rejeitos, causando o assoreamento das lagoas e recobrimento das barras, ilhas e afloramentos. Cabe ressaltar que o rejeito quase atingiu as sedes de propriedades rurais existentes nos locais dos recortes (MENDES, 2018).

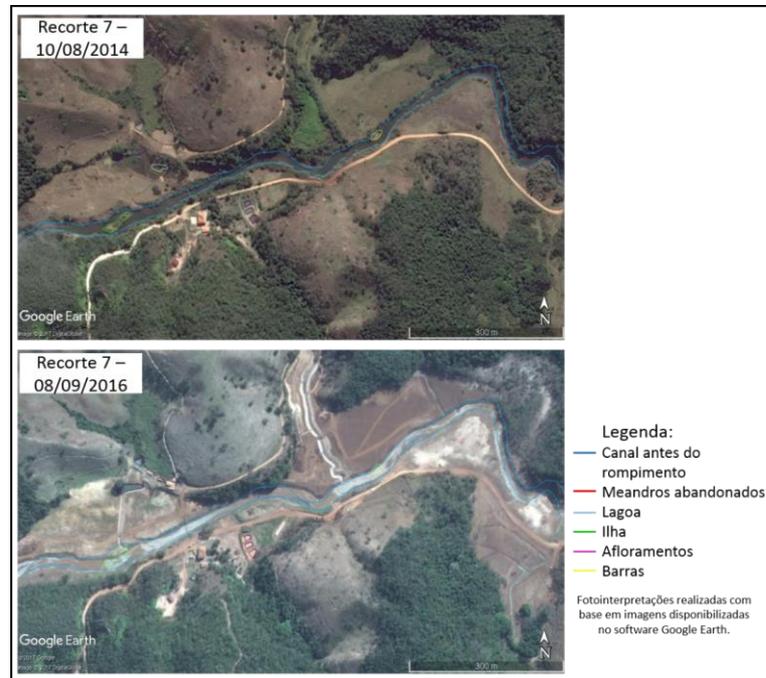
Figura 10 – Recorte 7.

Assim como os recortes 5 e 6, o recorte 7 (Figura 10) também mostra uma área de planícies mais largas, utilizadas como pastagens. Esse recorte mostra um afluente do rio Gualaxo do Norte, que em

função da onda de rejeitos, sofreu refluxo, tendo toda a vegetação da margem removida. Mesmo a uma maior distância da barragem de Fundão, esse trecho ainda sofreu expressivo depósito do rejeito, com registros de recobrimento a aproximadamente de 150 metros da margem do canal ativo.

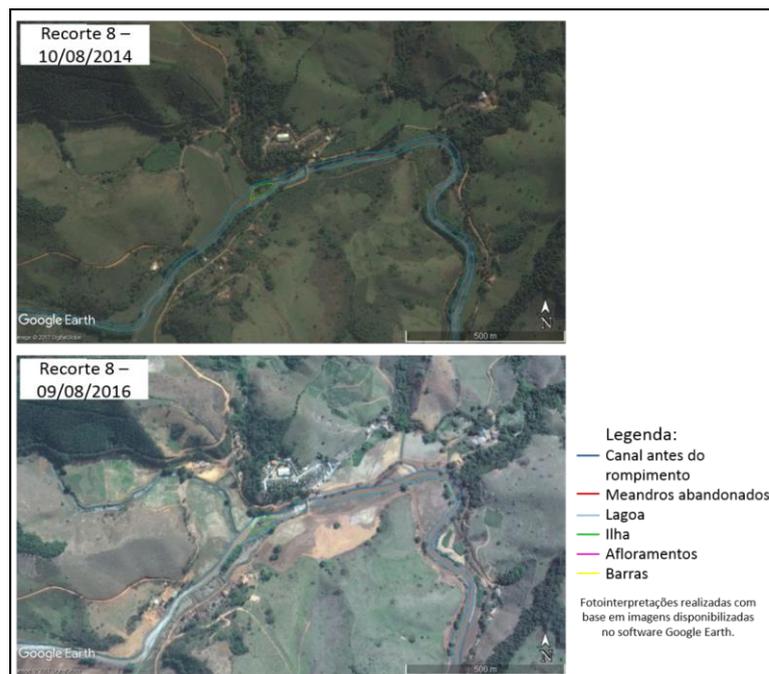
Figura 11 – Recorte 8.

A área mostrada pelo recorte 8 (Figura 11) engloba a localidade de Gesteira, pequeno distrito de Barra Longa-MG. Essa região foi severamente impactada pelo rompimento de Fundão, com recobrimentos de pastagens e perda de bens materiais dos moradores do local, que são, principalmente, pequenos produtores rurais. Nesse local, similarmente ao recorte 7, existe um pequeno afluente que sofreu refluxo de rejeitos por mais de 150 metros, o que colaborou para o maior espreadimento do material na extensão do recorte.

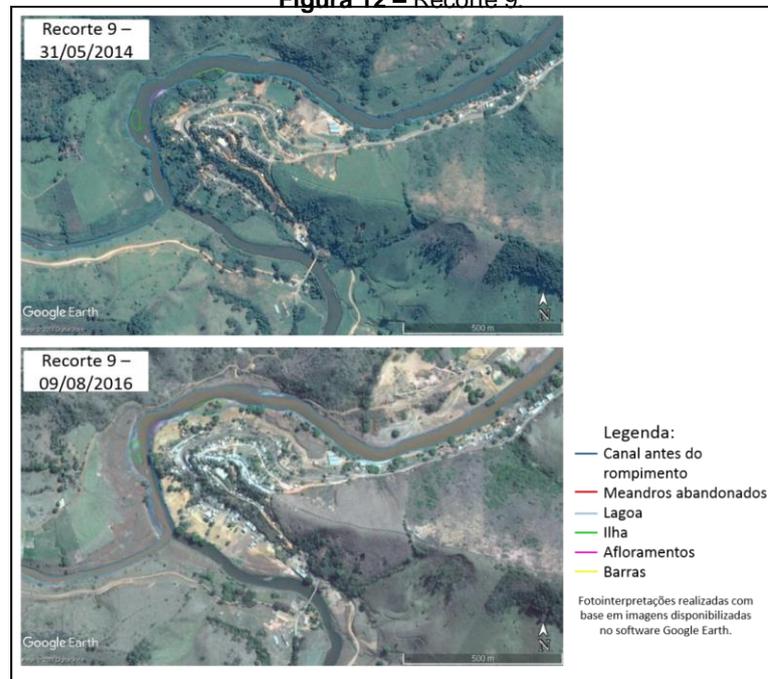
Figura 12 – Recorte 9

Na área apresentada pelo recorte 9 (Figura 12) pode ser vista a confluência dos rios Gualaxo do Norte e Carmo, próximo ao perímetro urbano de Barra Longa. Nessa confluência o rio do Carmo, mesmo tendo um volume de água maior que os pequenos córregos que desaguavam no rio Gualaxo do Norte, também sofreu refluxo, o que favoreceu a ampla deposição de rejeitos nas planícies coalescentes de ambos os cursos d'água.

Com maior controle estrutural do canal nessa zona, não há formação de significativas feições fluviais. Extensas áreas de pastagens foram afetadas, houve remoção de vegetação, além dos danos no espaço urbano do município que foi fortemente impactado.

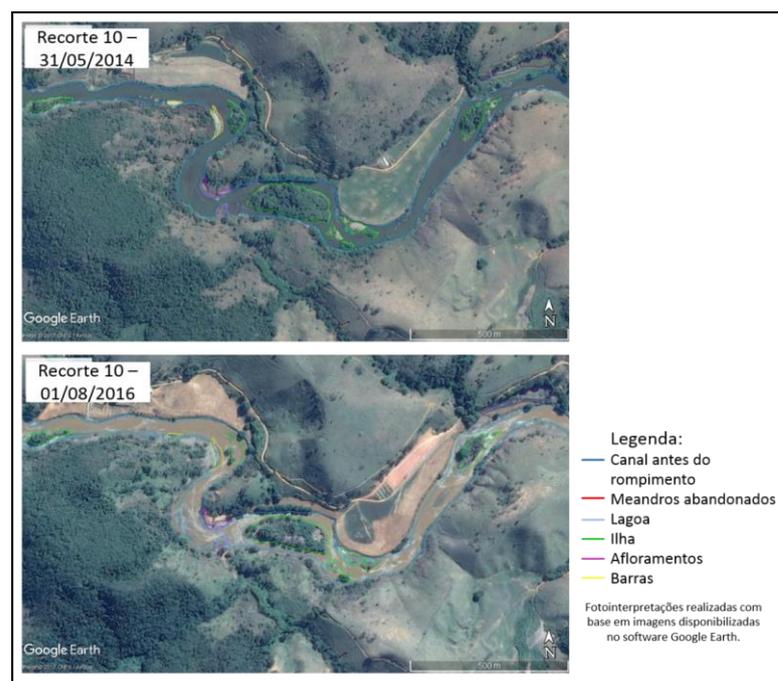
Figura 13 – Recorte 10.

O recorte 10 (Figura 13) mostra um segmento meândrico do rio do Carmo, próximo a confluência deste com rio Piranga (nível de base regional). Neste trecho há variadas feições fluviais, como ilhas, barras e afloramentos rochosos. As áreas mais planas adjacentes ao canal, bem como as feições fluviais, foram recobertas por rejeitos. As ilhas tiveram, ainda, a vegetação removida e/ou soterrada pelo material.
