# CORROSÃO EM TUBULAÇÕES DE COBRE UTILIZADAS NO TRANSPORTE DE ÁGUA QUENTE

## *CORROSION IN COPPER PIPES USED FOR TRANSPORTING HOT WATER*

Wagner Sade<sup>1</sup>, Everton Galvão de Neiva<sup>2</sup> e José Roberto Tavares Branco<sup>3</sup>

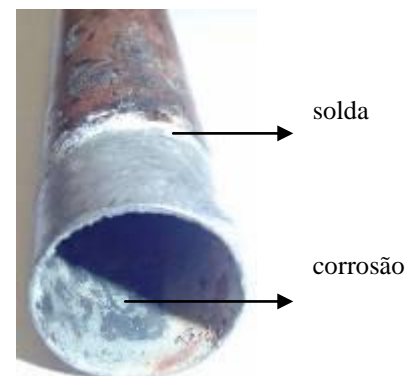
A análise macrográfica da superfície do material investigado evidencia efeitos das condições de trabalho dos tubos de cobre, Figura 3. Verificou-se que ao se retirar da amostra 1, Figura 3(a), um anel próximo do campo à esquerda, um alívio de tensões foi notado pela abertura da trinca ali existente. Além disso, foram

observados produtos de corrosão ao longo das tubulações. Levando-se em conta que essa amostra trata da parte externa dos tubos supõe-se que tenha ocorrido alguma reação química com o material que os envolvia, no caso, o concreto.

A amostra 3, Figura 3(b), mostra além de produtos de corrosão, a interface de soldagem. Observa-se que a interface de soldagem é constituída por outro metal. Esse fato, com certeza, desencadeou a formação da pilha eletrolítica responsável pela corrosão e consequente degradação dos tubos de cobre nesta região. Observa-se nessa amostra que a ocorrência de corrosão é na parte interna e na parte externa dos tubos. Destes produtos de corrosão, destacam-se o cloro e o zinco, provavelmente oriundos do fluxo de solda utilizado no processo de soldagem da tubulação, uma vez que é muito comum a adição de cloreto de zinco e amônia em fluxos de solda. Em relação ao resíduo do fluxo de solda utilizado, a literatura (MYERS e COHEN, 1994) cita que 20% dos casos de falha em tubulação de cobre são causados pelo fluxo de solda. Segundo o autor, uma vez iniciado o processo de corrosão devido ao fluxo de solda (ou ao ingrediente ativo presente no fluxo, no caso, o cloro), a ocorrência dos *pites* é facilitada pela presença de oxigênio dissolvido na água, assim como pela formação de ácido clorídrico dentro do pite (VARGAS *et al.*, 2009, CALLE *et al.*, 2007). Outro aspecto importante abordado pela literatura em relação ao fluxo de solda se refere ao uso em excesso. Quando o instalador da tubulação imerge a ponta do tubo no fluxo de solda, ao invés de pincelar uma fina camada do produto na região da junta, pode-se esperar que o fluxo crie uma trilha de *pites* no sentido do escoamento do resíduo. Neste caso, encontram-se *pites* que estão localizados na periferia do resíduo do fluxo, conforme observado na Figura 3(b).

Figura 3 – Amostra 1, trinca que representa a falha e corrosão(a); amostra 3, produtos de corrosão na solda(b).

As trincas identificadas nas amostras seguem da superfície externa dos tubos para seu interior, com a morfologia dendrítica ou ramificada típica de Trincas por Corrosão Sob Tensão – TCST (VAN IKELEN e NUGTEREN, 2005). A coloração esverdeada observada nos produtos de corrosão é uma das características do sulfato de cobre,  $\text{CuSO}_4$ , do hidróxido ou do nitrato de cobre (CHOI *et al.*, 2005, HOFFMAN, 2001, ALFANTAZI *et al.*, 2009). A título de exemplo, pode-se ter a formação de sulfatos, externamente aos tubos, a partir da reação entre cobre (Cu) da tubulação e enxofre (S) presente em argamassas ou proveniente da chuva ácida (TRAN *et al.*, 2003, PASCOALINO *et al.*, 2006). Já os hidróxidos podem ser formar a partir de reações entre o cobre e a água da tubulação, seja interna ou externamente. Nitratos se formariam externamente na presença de compostos ou íons ricos em nitrogênio (ROY *et al.*, 2009). Na literatura encontram-se casos de corrosão sob tensão em tubos de cobre devidos à presença de amônia quando se faz uso de espumas de poliuretano (SAI e ALEX, 2009, SOUZA *et al.*, 2007) ou em situações onde se faça uso de compostos de nitretos para aceleração da cura de argamassas (MORI *et al.*, 2005). O elemento tensão, necessário para a corrosão sob tensão, foi observado. Em termos de tensão mecânica a que esteve sujeita a tubulação, da observação de um anel retirado da amostra 1, Figura 3(a), detectou-se tensão residual tratativa, possivelmente oriunda do processo produtivo dos tubos.

A corrosão depende do tempo de exposição dos tubos que como já citado de dois anos exerceu grande influência na degradação dos mesmos. As imagens da Figura 3, já retratada, mostram a perda de massa desses tubos que sob severas condições de serviço aceleraram a corrosão.

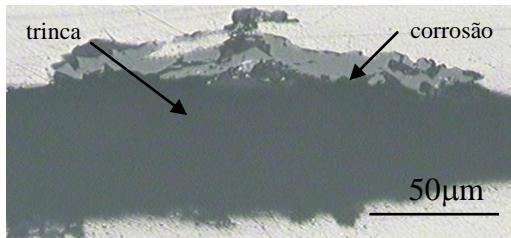
A Figura 4 ilustra uma seção tangencial à superfície dos tubos das amostras mostrando produtos de corrosão e trincas representativas da falha. As regiões claras ao longo dessa seção são as impurezas oriundas da corrosão em questão. Essa seção tangencial corresponde a parte externa dos tubos, amostra 4.

Figura 4 – Seção tangencial à superfície dos tubos com corrosão (regiões claras) e trincas longitudinais, amostra 4.

De acordo com as análises micrográficas evidenciaram-se mais uma vez a natureza frágil da fratura. Produtos de corrosão são observados, com pequena extensão. De acordo com a Figura 4 nota-se diversas ramificações ao longo da trinca principal possivelmente, indicativas de corrosão sob tensão, “stress corrosion cracking” (SCC) em materiais de cobre (ROLFE e BARSOM, 1982, FONTANA e GREENE, 1978, CHOI *et al.*, 2007). As trincas oriundas da corrosão sob tensão caracterizam-se, de forma sucinta, por um crescimento lento e gradativo que não pôde ser percebido em decorrência do embutimento dos tubos de

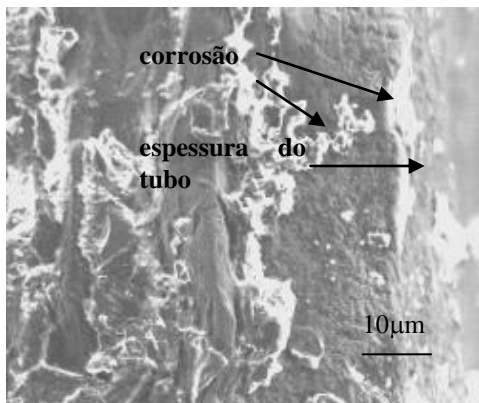
A seção transversal dos tubos retirada da amostra 5, é mostrada na Figura 5 e destaca a superfície de fratura com grãos alongados em plano longitudinal ao tubo. São aspectos da fratura sem indicadores relevantes de processo dúctil com predominância de fratura intergranular. Notam-se produtos de corrosão com pequena extensão nas áreas claras.

Figura 5 – Superfície de fratura com produtos de corrosão. Amostra 5, imagens ao MEV.

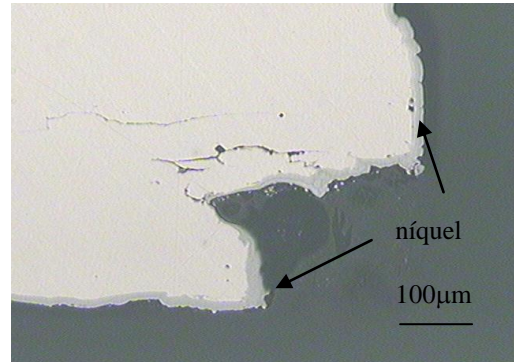
A Figura 6 ilustra um corte na direção da propagação da trinca. A amostra 2 recoberta com Ni químico possibilitou a análise na direção de propagação da trinca. Nota-se a trinca principal que está recoberta com níquel cuja preservação foi o maior interesse e trincas horizontais secundárias ao longo da amostra.

Figura 6 – Corte na direção de propagação da trinca. Amostra 2 recoberta com níquel.

Enfim, percebe-se da Figura 6, a partir do perfil de trinca, recoberta com Ni Químico, preservada uniformemente pelo recobrimento, que ao longo da trinca principal encontram-se trincas secundárias. Essas trincas podem ser provenientes da extrusão, o processo de fabricação dos tubos, ou de amassamentos quando dos embutimentos desses tubos nas edificações.

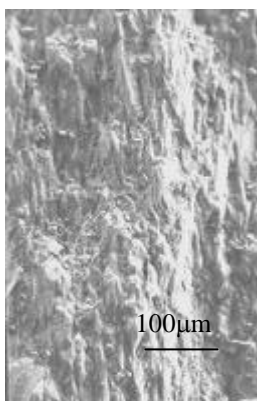
A Figura 7 mostra aspectos da fratura ao longo da amostra 2, sem indicadores relevantes de processo dúctil com predominância de fratura intergranular. A velocidade de penetração de trincas intergranulares, sob ação de tensões é maior em diversas ordens de grandeza do que a penetração por ação puramente química. Observou-se nestas condições que a penetração é descontínua, consistindo em períodos alternados de corrosão e fratura mecânica. Este conceito de corrosão assistida por efeitos mecânicos é suficiente para explicar o processo observado.

Figura 7 – Fratografia da amostra 2, onde se destacam superfícies intergranulares. Imagens ao MEV.
