## AVALIAÇÃO DA METODOLOGIA UTILIZADA PARA ELABORAÇÃO DE CARTA DE RISCO POTENCIAL A EROSÃO ACELERADA - ÁREA DE SÃO PEDRO, SÃO PAULO, BRASIL.

Osni José Pejón

Lázaro Valentin Zuquette

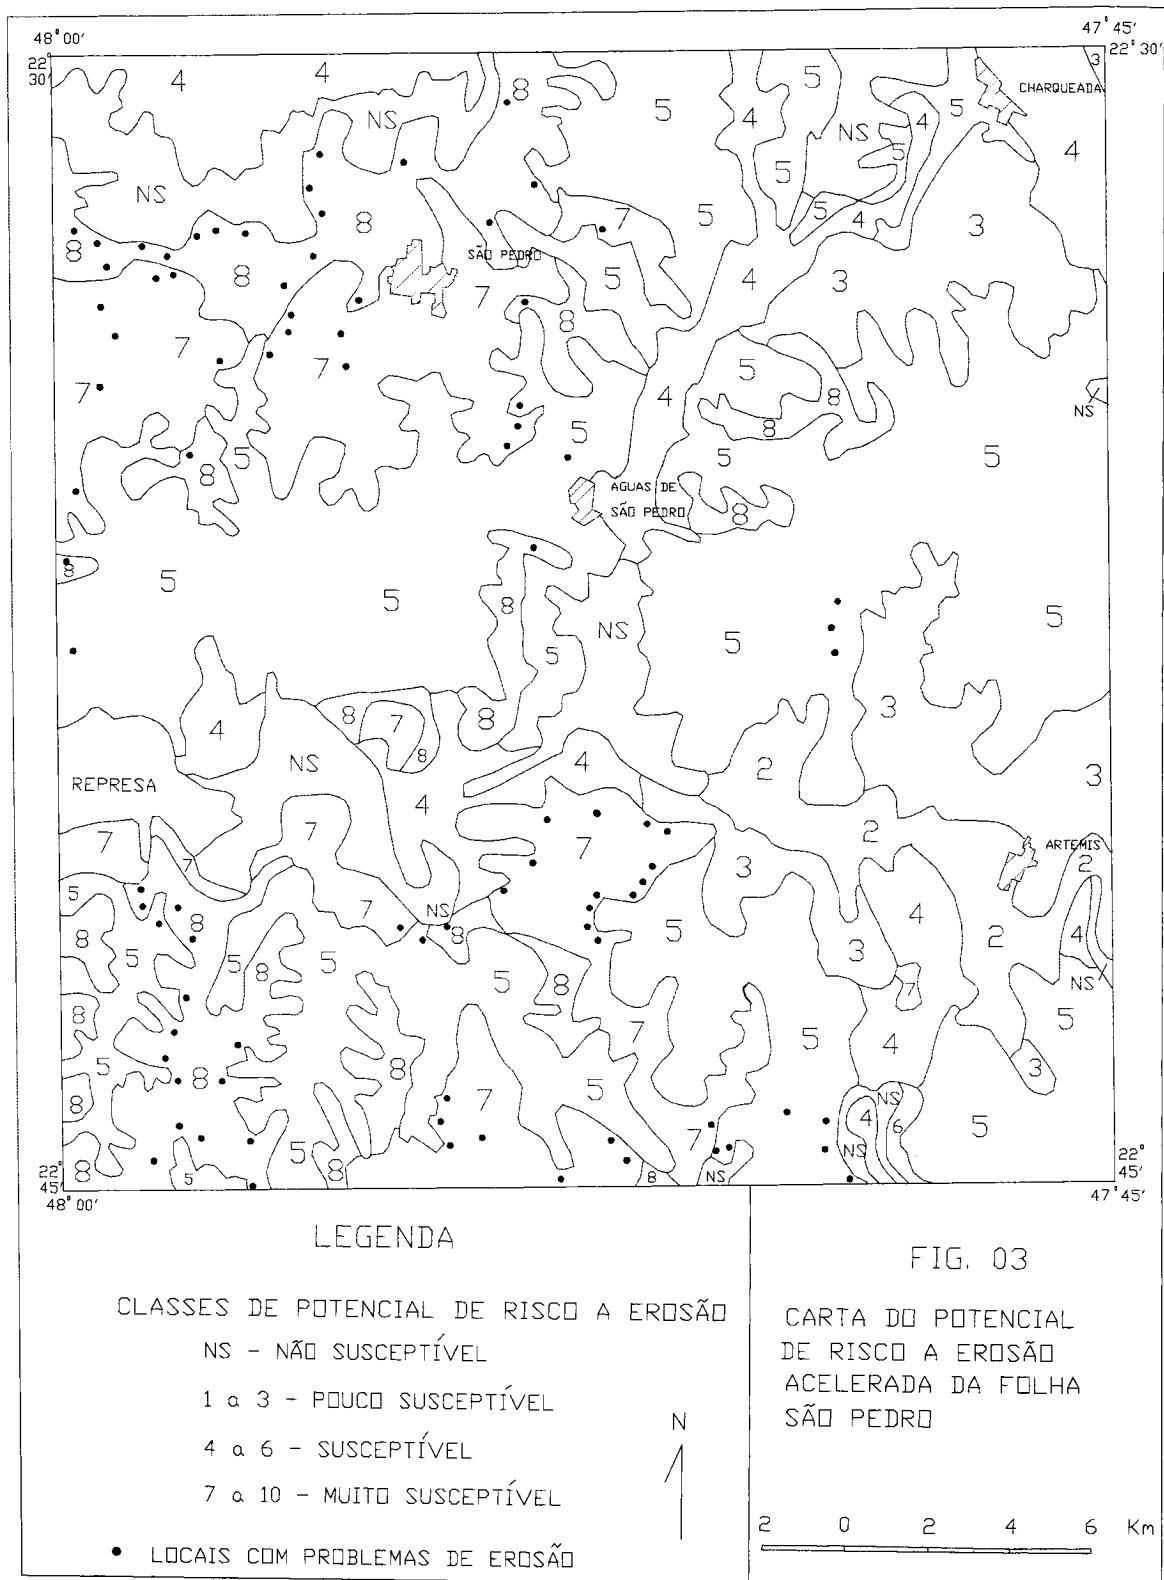
Os maiores problemas erosivos estão concentrados nas zonas classificadas como muito susceptíveis (classes 7 e 8). Nestas classes foram identificadas cerca de 60 feições de problemas erosivos, sendo que algumas são boçorocas de grande dimensão e de difícil controle e/ou manejo. A Figura 4 mostra uma destas áreas, localizada próxima à cidade de São Pedro, onde uma boçoroca progride em direção a um dos bairros da cidade.

Figura 4: Boçoroca de grandes dimensões - próxima a cidade de São Pedro.

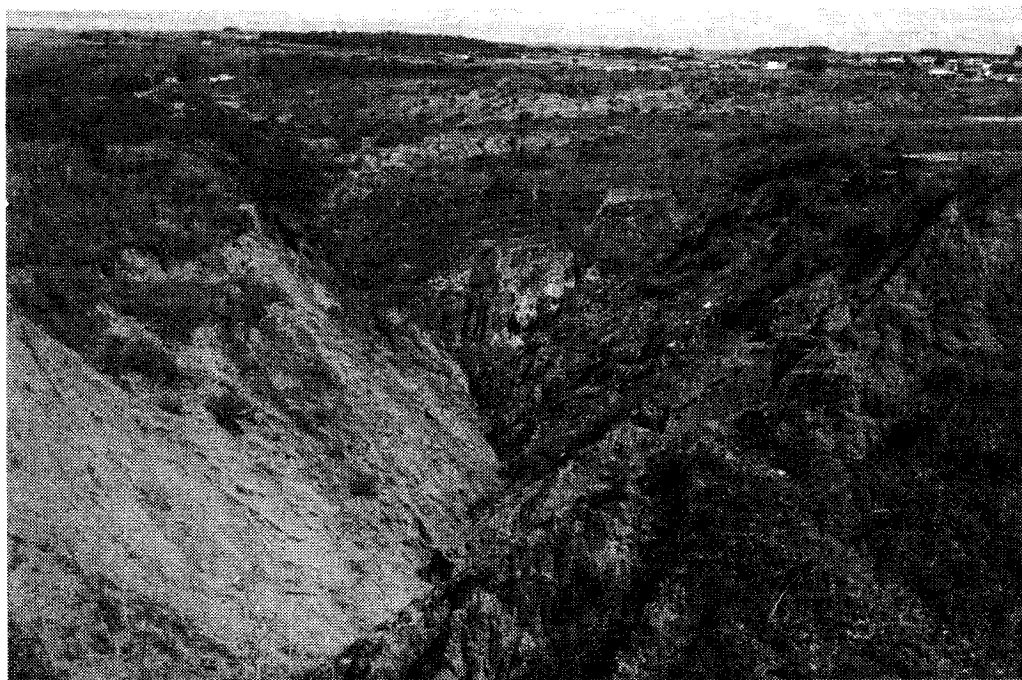
A alta suscetibilidade desta área, indicada pela carta de potencial de risco à erosão, ficou ainda mais evidente recentemente, quando, a partir de 1992, inciou-se uma tentativa de recuperação da área afetada pela erosão, como mostrado pelas Figuras 5 e 6. Este processo de recuperação mostrou-se ineficaz desde o princípio, como mostra o rompimento das curvas de nível logo após o início dos trabalhos (Figura 7). Atualmente o processo erosivo foi retomado em quase toda a área, como mostram as Figuras 8 e 9, com o conseqüente aumento da quantidade de sedimento transportado para o riacho que drena a boçoroca. Esse aporte extra de sedimentos acabou por provocar intenso assoreamento a montante do aterro, o que resultou no entupimento dos dutos que passavam por baixo na rodovia São Pedro - Charqueada. Em decorrência deste entupimento, na última temporada das chuvas houve um acúmulo de águas que terminou por romper o aterro que sustentava a estrada (Figuras 10, 11 e 12), atingindo diversos empreendimentos a jusante.

Figura 5 - Processo de recuperação da área da Boçoroca, mostrada na Foto 1, iniciado em dezembro de 1991.

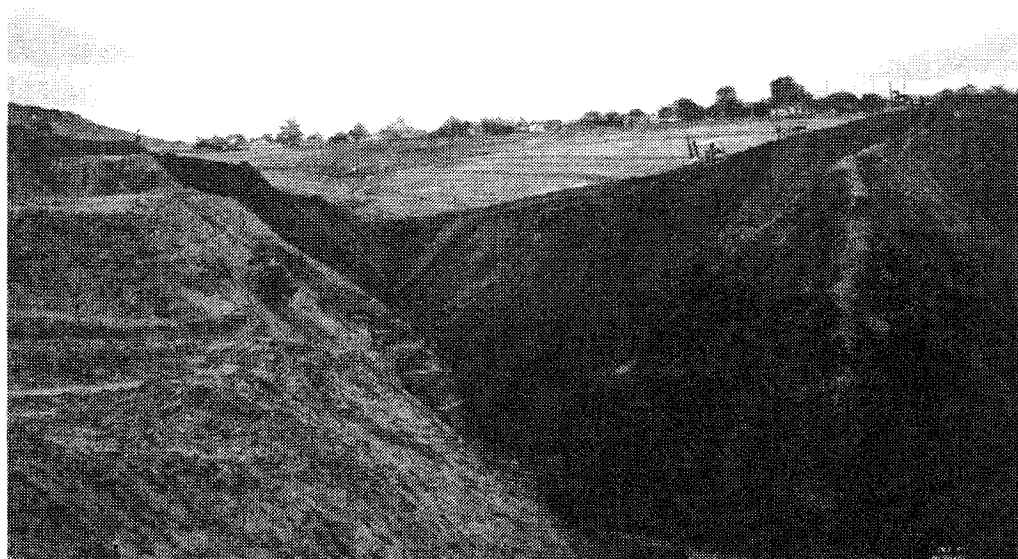
Figura 6 - Aspecto de uma parte da área recuperada. Notar as curvas de nível baixas e sem nenhuma proteção vegetal.

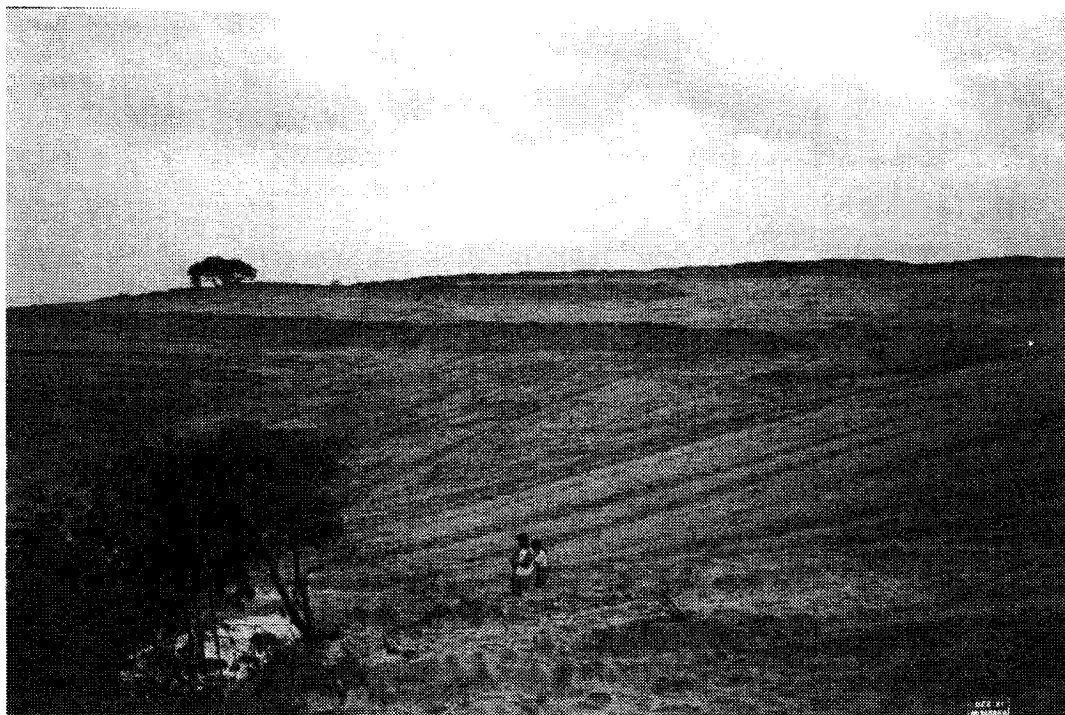
Figura 7 - Curva de nível com rompimento parcial já na primeiras chuvas mais intensas do verão de 1992.

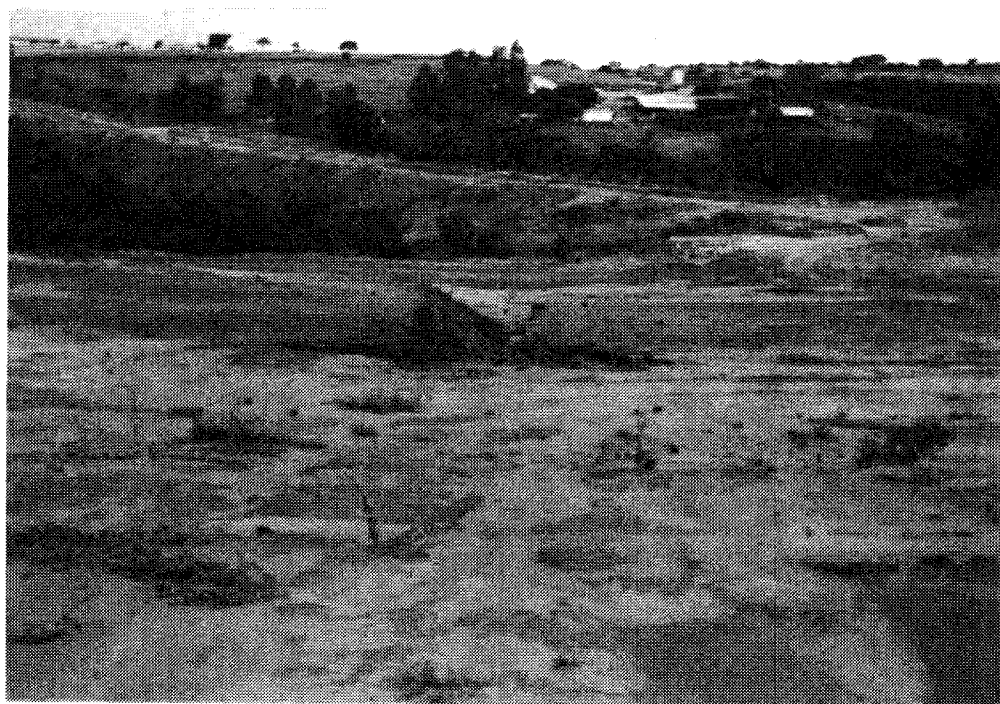
Figura 8 - Aspecto da região em agosto de 1995 após ter passado por um período de chuvas intensas. Observar que a erosão foi totalmente retomada.

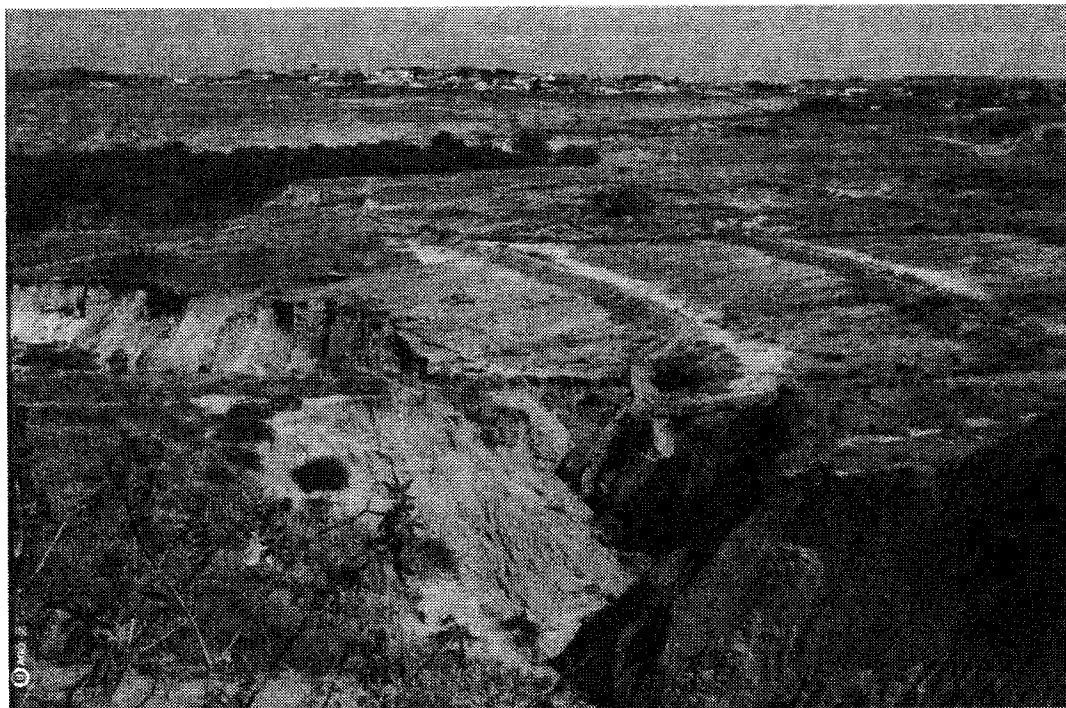
Figura 9 - Área totalmente degradada, com carreamento de sedimentos para a drenagem (região com mata). Notar a posição do aterro da estrada que foi rompido devido ao assoreamento da drenagem.

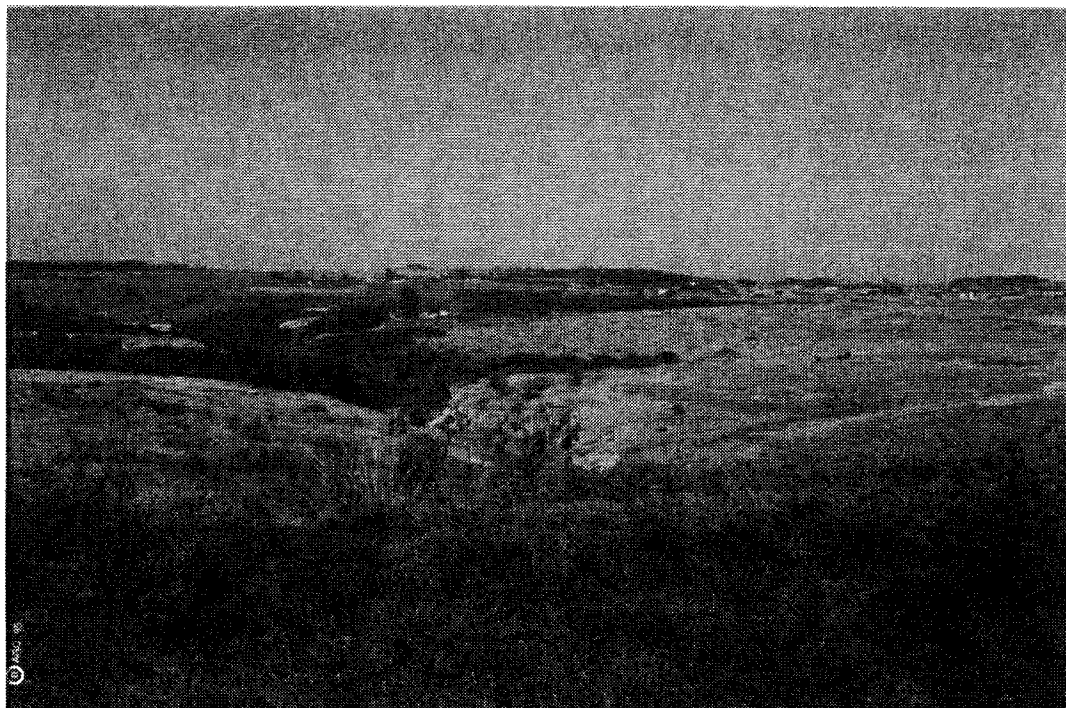
Figura 10 - Vista do aterro rompido devido ao acúmulo de água decorrente do assoreamento da drenagem.

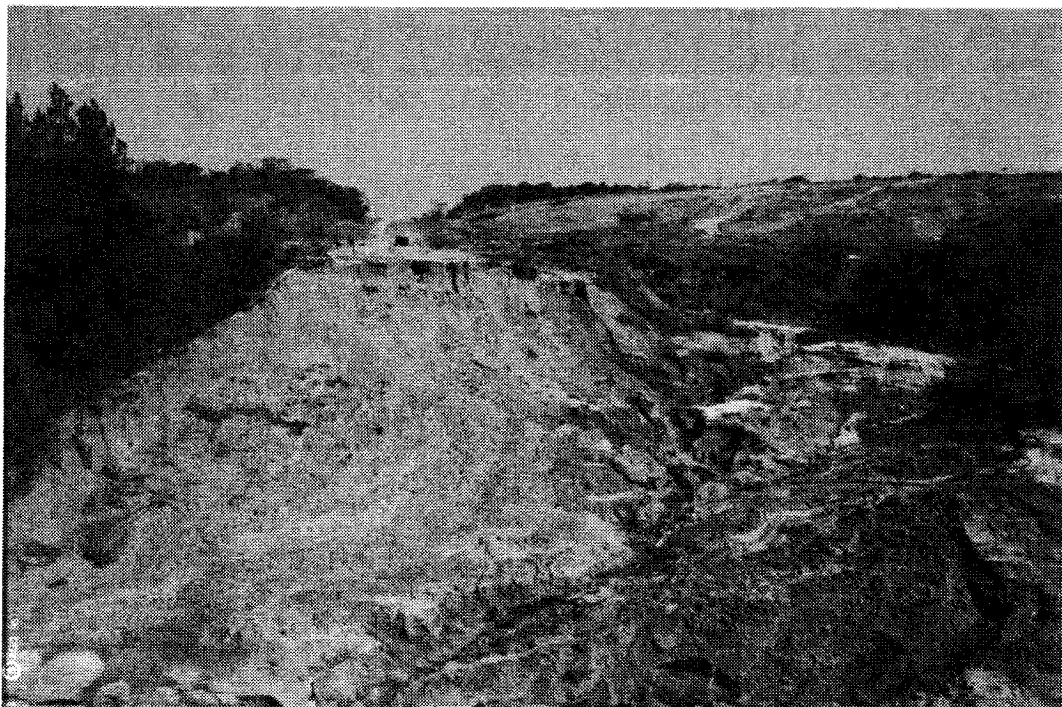
Figura 11 - Degradação da área e da vegetação devido ao acúmulo de água. Marcas escuras nas árvores indicam o nível que as águas atingiram.

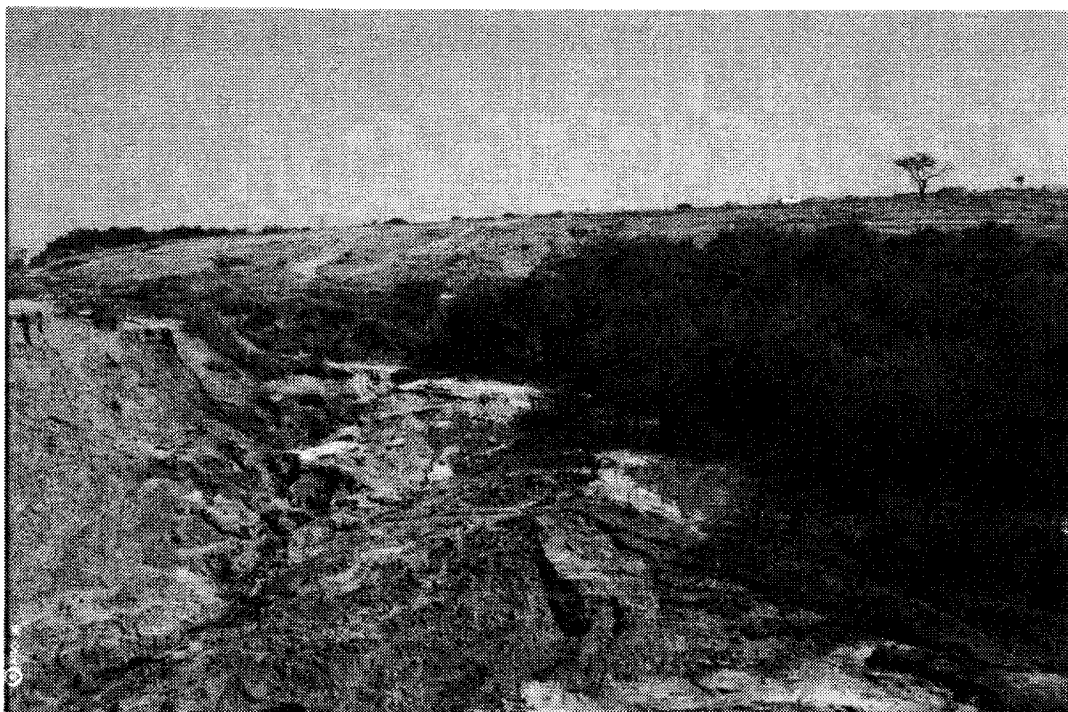
Figura 12 - Estrada totalmente destruída devido ao rompimento do aterro.
