## DIAGNÓSTICO AMBIENTAL DA MICROBACIA DO CÓRREGO DO MELO EM UBERABA (MG)

### RESUMO

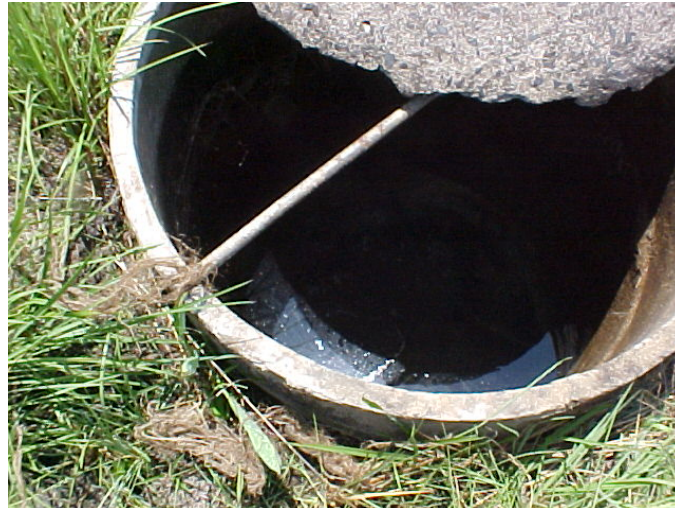
O grau de instrução da família é médio (5ª a 8ª série) e do núcleo familiar médio-baixo e a maioria são residentes nas propriedades. Destaca-se que a única escola municipal existente na microbacia havia sido fechada pela Prefeitura Municipal, na época da aplicação dos questionários, o que tende a piorar este indicativo social. Na variável habitação destacou-se que as casas são de alvenaria com fogão a gás, água extraída de poço freático (Figura 4).

Figura 4 - Poço freático construído de forma rudimentar

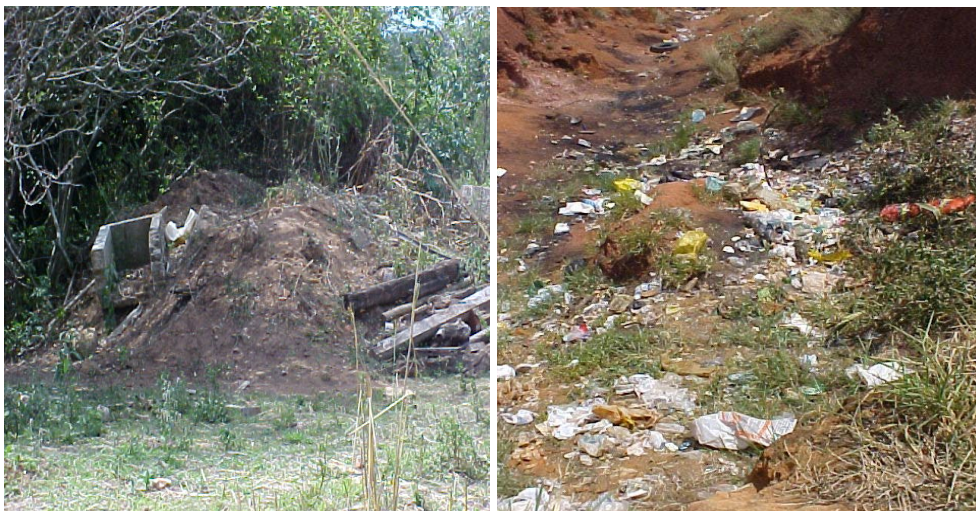
embalagens de agrotóxicos são queimadas ou devolvidas, porém, foram observados lixos espalhados pela microbacia (Figura 5).

Figura 5 - Lixo espalhado pela microbacia e dentro das voçorocas

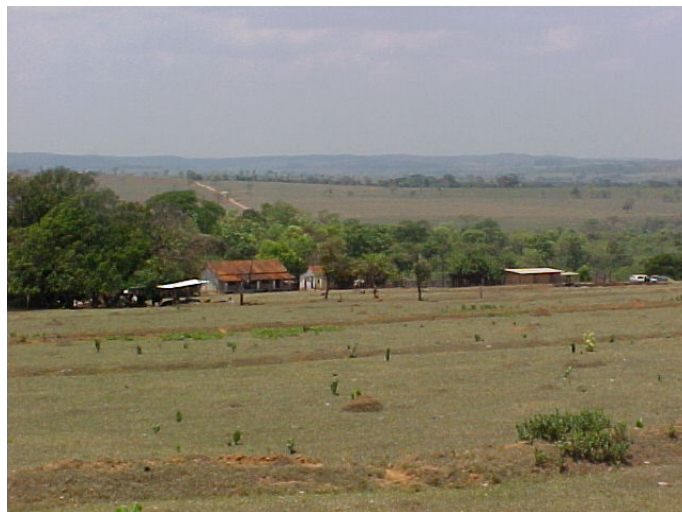
Figura 6 - Pastagens formadas, porém degradadas

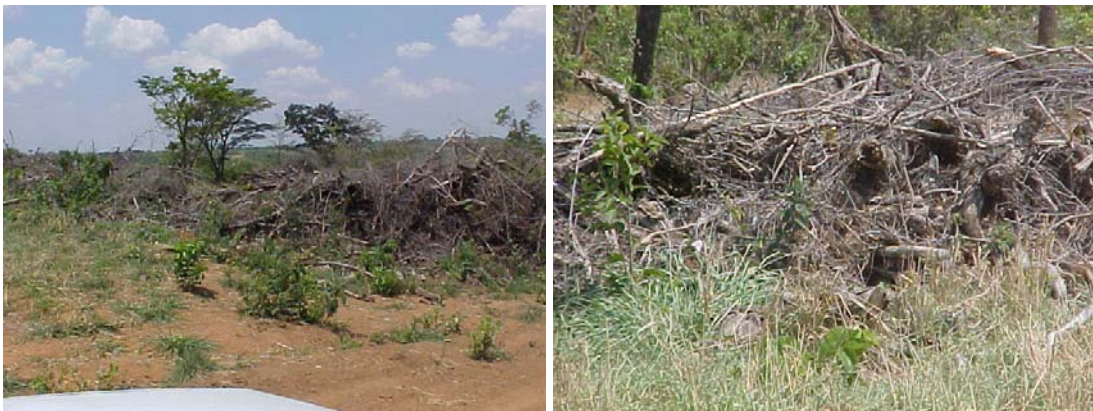
culturas, porém sem os devidos cuidados de segurança. Nas proximidades da propriedade arrendada, foi observada a ocorrência de conflitos de uso da terra, com desmatamento em áreas de preservação ambiental (APP) (Figura 7) e gradagens em áreas declivosas.

Figura 7 - Desmatamentos em áreas de APP e mata ciliar

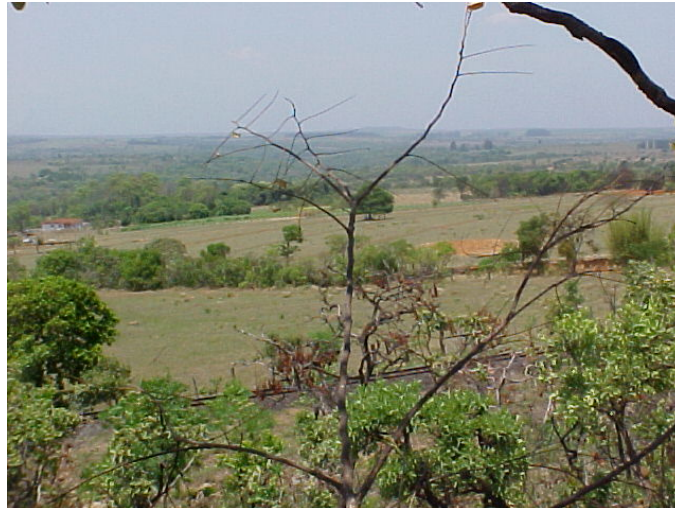
Segundo relato dos moradores, os problemas ambientais em sua maioria são causados pela linha férrea (FCA) que corta a microbacia (Figura 8), causando processos erosivos sem que a empresa responsável tome as medidas necessárias para resolver o problema.

Figura 8 - Linha férrea da FCA que corta a microbacia e tem causado processos erosivos, ao fundo

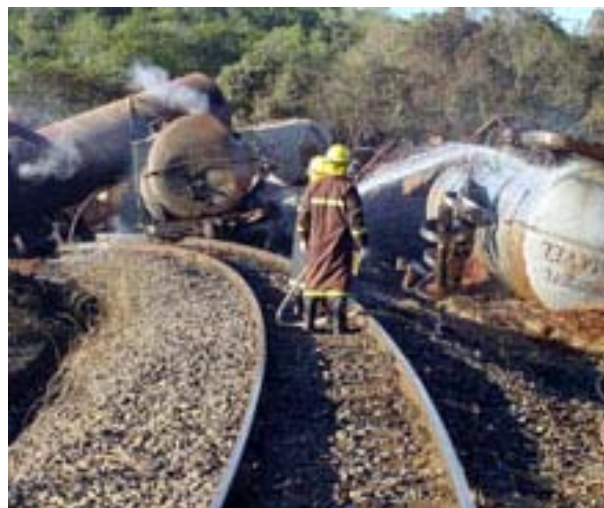
Outros problemas ambientais já foram causados também pela presença desta linha férrea, dentre eles o acidente ocorrido na microbacia do córrego Alegria, que fica próximo ao córrego Melo, em 10 de junho de 2003, onde uma composição composta por três locomotivas e 33 vagões, tiveram 18 vagões descarrilados (Figura 9).

Figura 9 - Acidente de trem ocorrido em junho de 2003 na microbacia do córrego Alegria

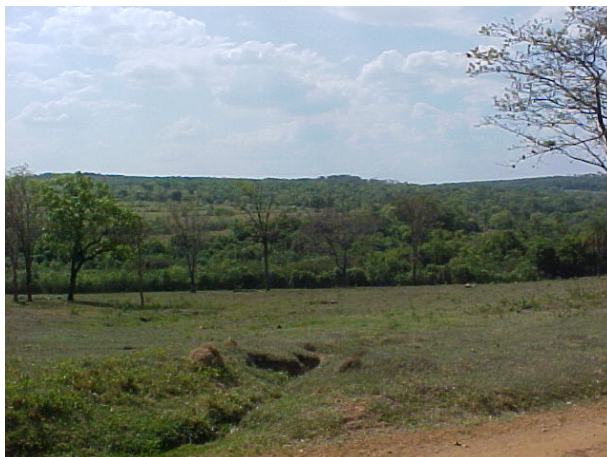
Em todas as propriedades visitadas foram constatadas várias formas de erosão, desde sulcos pequenos, médios e profundos (Figura 10), várias voçorocas (Figura 11) foram observadas em toda a microbacia e em processos de crescimento, o qual tem causado o assoreamento do leito do córrego e diminuição de seu volume de água. Na maioria dos casos isto se deve

ao acúmulo e liberação de água em um único ponto, em decorrência da linha de trem, o que tem causado o assoreamento do córrego do Melo e diminuído consideravelmente o seu volume de água.

Figura 10 - Ravinas em processo de formação e sem controle

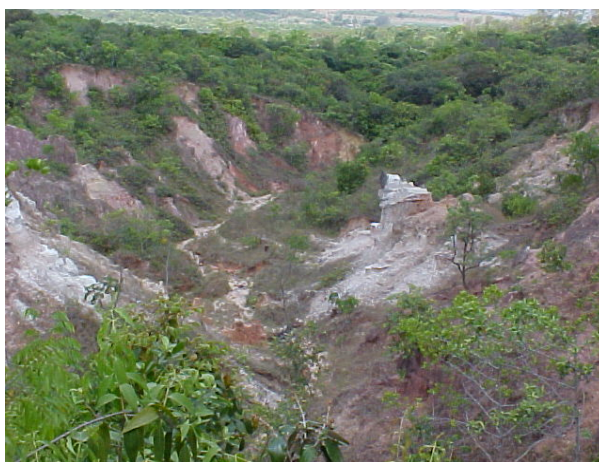
Figura 11 - Voçoroca em processo de crescimento, sem controle

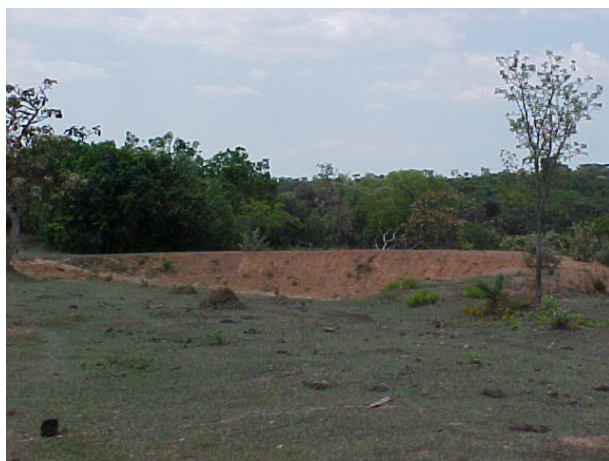
Após cada reclamação dos moradores e fiscalização pelos órgãos competentes, apenas medidas paliativas, isoladas e temporárias foram implantadas (Figura 12), que não resolveram os problemas existentes na área.

Figura 12 - Bolsões implantados de forma isolada em algumas áreas

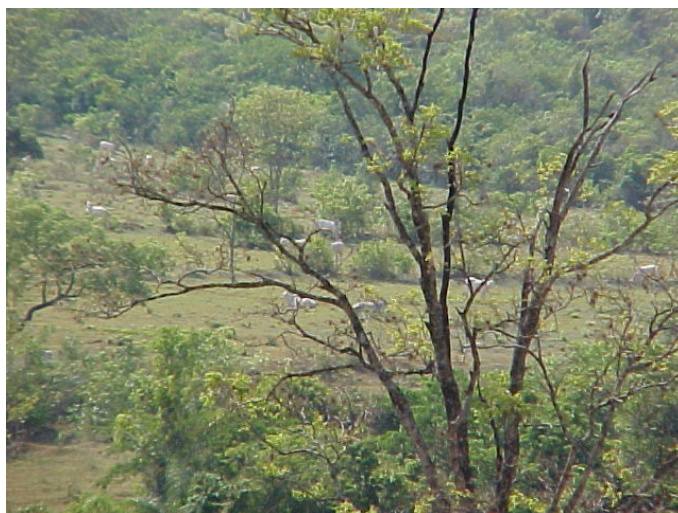
Constatou-se também a presença de gado nas áreas de APP e matas ciliares em quase todas as propriedades visitadas, tendo acesso direto a água do córrego, causando sua contaminação (Figura 13). Observa-se a falta de um trabalho de sensibilização da população local para a proteção ambiental e a ausência dos órgãos ambientais da região de forma mais constante.

Figura 13 - Gado em áreas de APP e matas ciliares
