# ASPECTOS GEOMORFOLÓGICOS E IMPACTOS AMBIENTAIS DA OCUPAÇÃO DOS FUNDOS DE VALES EM PRESIDENTE PRUDENTE-SP

Hideo Sudo  
Antonio Cesar Leal

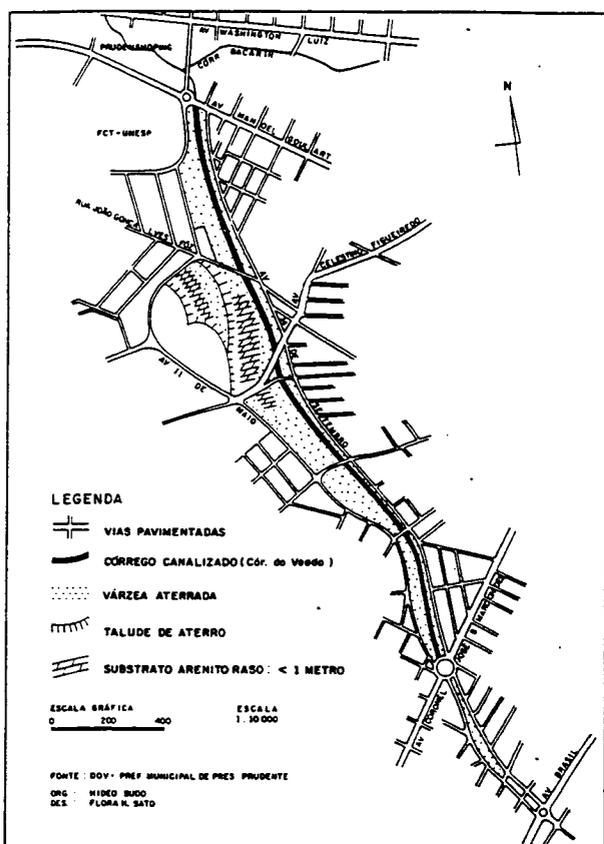
FIGURA 2 - "PARQUE DO POVO" - CURSO SUPERIOR DO CÓRREGO DO VEADO CANALIZADO E A VÁRZEA TRANSFORMADA EM ÁREA DE LAZER.

Exercendo uma forte atração lúdica junto à população, esta área de lazer tem apresentado, no entanto, o inconveniente de obrigar os seus usuários a conviverem com o canal sempre sujo, exalando mau odor. Entretanto, o problema mais sério tem sido a erosão junto ao canal causando o derrocamento das placas de concreto, a cada chuva mais intensa.

As causas do derrocamento das placas podem ser resumidas em:

a) erosões subsuperficiais associadas ao "piping" que ocasionam movimentos de massa seguidos de colapso do material de aterro colocado às costas das placas;

b) subsidência localizada de material de aterro sotoposto para nivelamento da área a qual favorece a concentração e infiltração de água das chuvas que acaba convergindo-se junto ao fundo do canal e contribuindo para a formação do "piping";

c) presença da zona de lençol freático raso próxima ao leito do canal.

O derrocamento das placas associado à erosão do canal tem sido um problema insanável desde a sua construção, passando por três gestões municipais. A atual iniciou a substituição do canal aberto por uma tubulação de aço de 5 metros de diâmetro, totalmente aterrada e a superfície completamente aplainada.
