SITUAÇÃO AMBIENTAL DAS FAIXAS MARGINAIS DE PROTEÇÃO DE CORPOS HÍDRICOS E NASCENTES DA BACIA HIDROGRÁFICA DO RIO DAS PEDRAS, NOS MUNICÍPIOS DE UBERLÂNDIA E TUPACIGUARA/MG

Antonio Vicente de Lima Netto

Vanderlei de Oliveira Ferreira

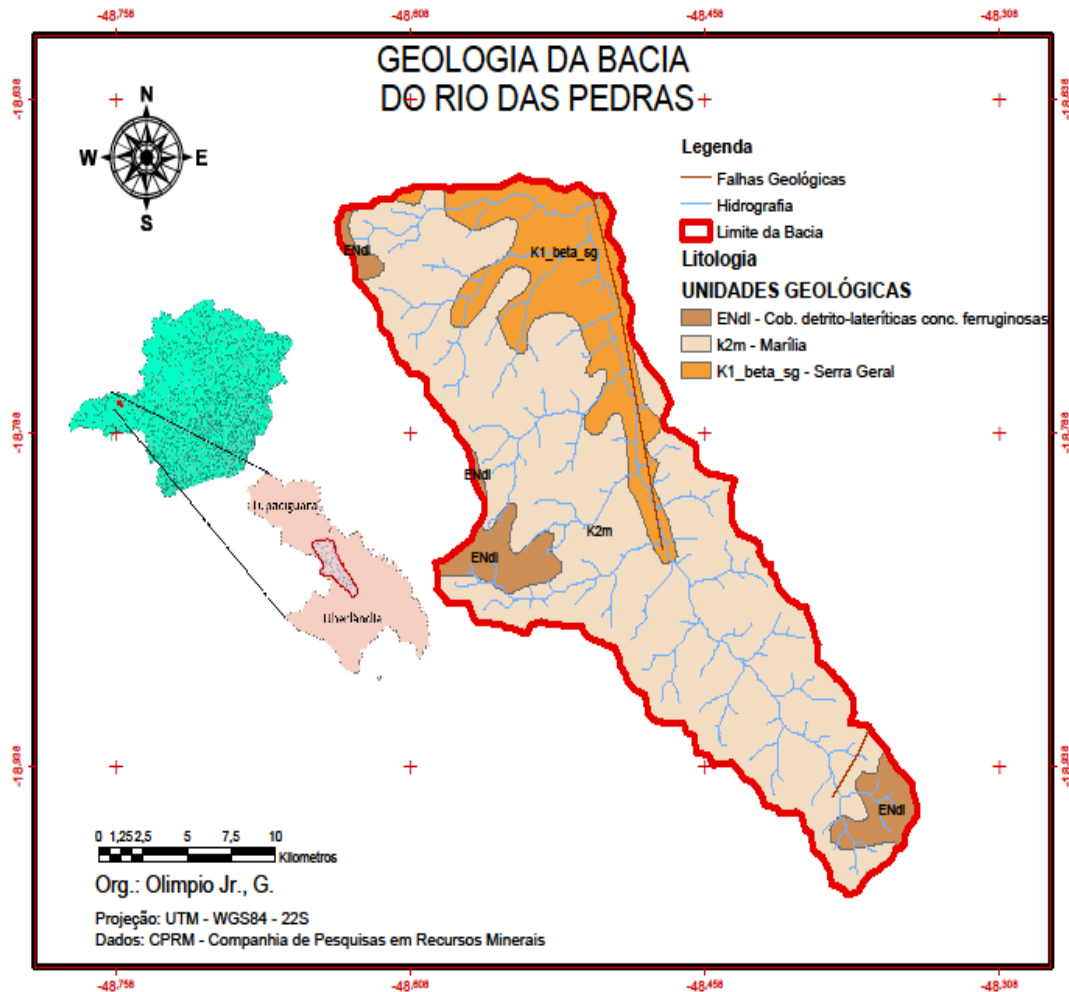
A bacia do rio das Pedras evoluiu sobre rochas da Formação Serra Geral (Grupo São Bento), arenitos da Formação Marília (Grupo Bauru) e coberturas detrítico-lateríticas cenozóicas (figura 4). A maior parte da área encontra-se acima da curva de nível de 800m, onde o relevo apresenta-se relativamente plano, em forma de chapada, com vertentes suaves. Entre 800 e 600m a declividade aumenta consideravelmente e o entalhamento da rede de drenagem atinge os basaltos da Formação Serra Geral.

FIGURA 4 - Mapa da geologia da bacia rio das Pedras.

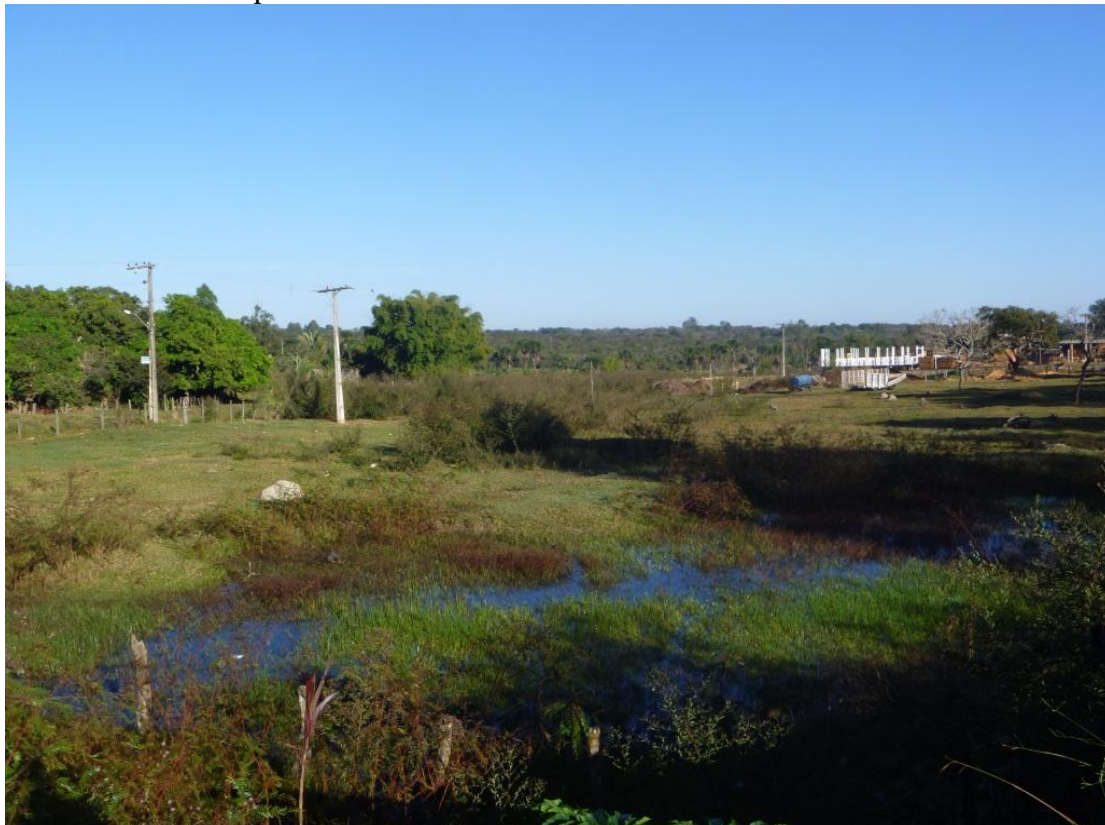
Foto: Antonio Netto, 2011 - coordenadas 776283s 7898997w

O primeiro segmento está situado no setor montante da bacia hidrográfica, ou seja, nas nascentes do rio das Pedras. Observa-se um quadro grave de degradação ambiental, tendo em vista a ocupação urbana desordenada. A figura 7 ilustra a situação de umas das principais nascentes. Nota-se que a vegetação nativa foi totalmente retirada. Importante lembrar que, de acordo com Código Florestal, deveria existir no mínimo um raio de 50 metros de vegetação preservada na nascente e de 30 metros nas margens do curso de água. Não há nenhum tipo de sinalização indicando que a área é de preservação permanente, tornando comum sua apropriação ilegal.

FIGURA 7 - Vista parcial de uma das nascentes do rio das Pedras.

A presença de Buritis (*Mauritia Flexuosa*) espalhados na área evidencia uma paleopaisagem de vereda. Foi identificada, também, plantações de cana de açúcar nos arredores das nascentes. Este primeiro segmento se encontra submetido a uma dinâmica de

A ineficiência ou ausência de fiscalização e a carência de informação são ingredientes que catalisam o processo de degradação ambiental e esgotamento dos recursos naturais. As áreas de extrema situação de degradação têm de ser consideradas focos para a restauração ambiental, com medidas de curto prazo. Mecanismos de recuperação da vegetação nas áreas degradadas, localizadas principalmente nos segmentos 1 e 4 da bacia hidrográfica do rio das Pedras, são necessários para a estabilização da paisagem e prevenção e manutenção da qualidade da água.

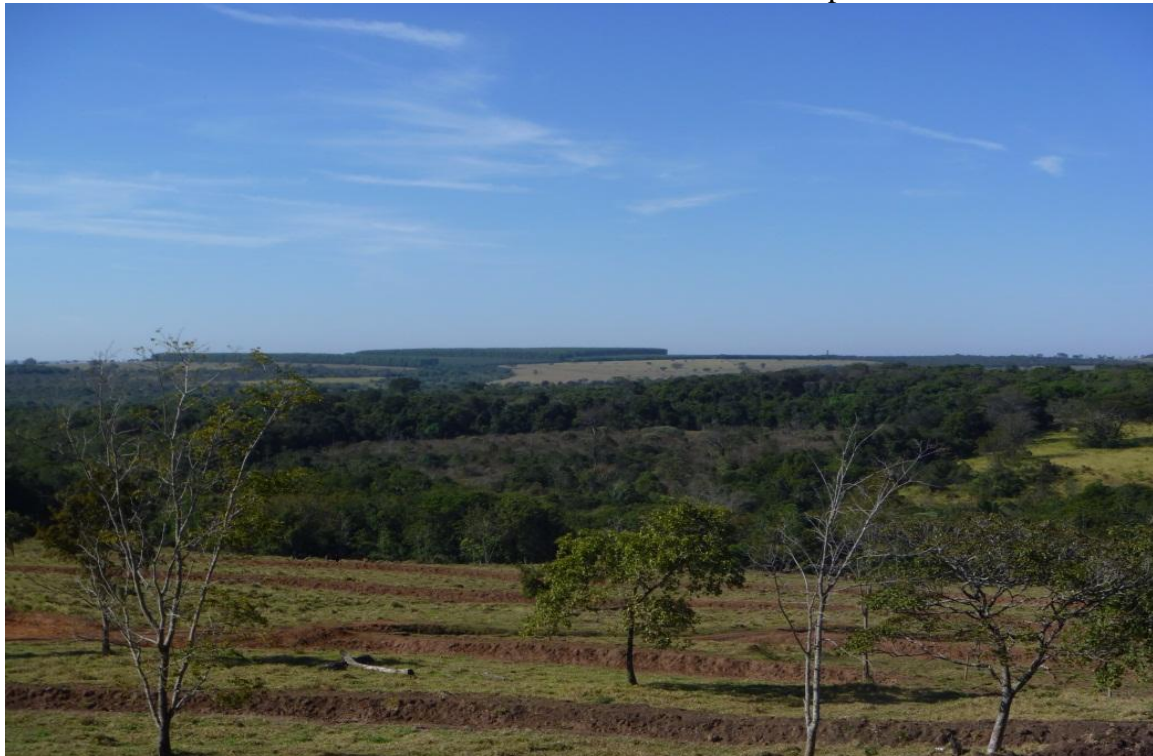
Foto: Antonio Netto, 2011 - coordenadas 756144 s 7921872 w

O terceiro segmento representa um dos ambientes menos impactados da bacia. Há trechos significativos em que as FMPs estão completamente de acordo com o Código Florestal. Entretanto, a pressão antrópica já se faz pela produção de sementes de *brachiária*, pastagens e pequenas lavouras de cana de açúcar. Foram verificadas iniciativas de manejo adequado do solo mediante a construção de terraceamentos a fim de controlar o escoamento superficial e, conseqüentemente, evitar o aparecimento de processos erosivos (figura 8).

FIGURA 8: Terraceamentos visando controle de escoamento superficial.

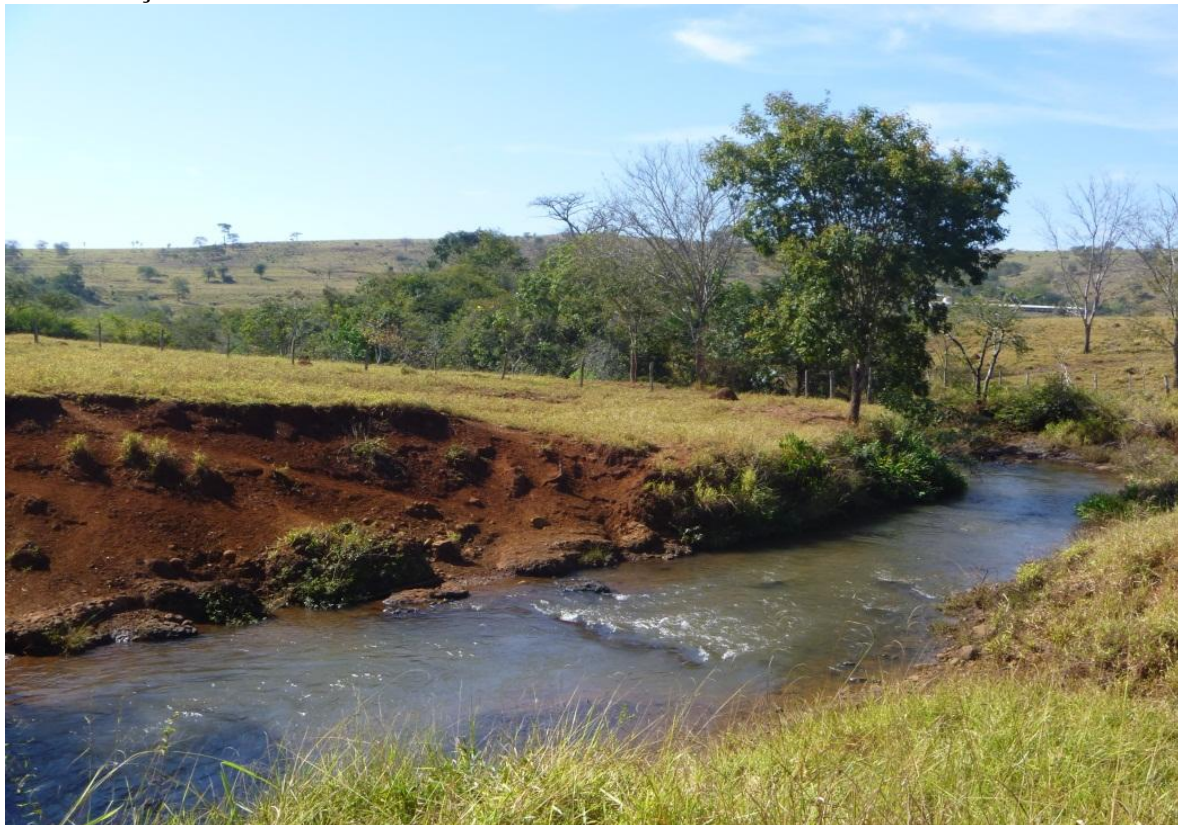
Foto: Antonio Netto, 2011 - coordenadas 761263 s 7929300 w

O quarto segmento selecionado localiza-se no extremo jusante da bacia, na margem esquerda do curso d'água principal, e compreende uma área muito frágil, já que sua topografia é muito acidentada, declividades acentuadas, com vales bem encaixados. As FMPs de corpos hídricos foram quase integralmente removidas. Há trechos onde as pastagens ocupam completamente as margens dos cursos d'água. Não há terraceamentos nem qualquer tipo de controle do escoamento superficial, intensificando os processos erosivos. Aparentemente o número de cabeças de animais está acima da capacidade de suporte do ambiente, dado a quantidade de trilhas e sinais de compactação por pisoteio. A dessedentação bovina é inadequada porque intensifica os processos erosivos na medida em que o gado, ao sair do curso de água após a hidratação espalha água na trilha percorrida e, com seu peso e frequência alta de deslocamentos, tornam o solo exposto e conseqüentemente suscetível à evolução intensificada de formas erosivas (figura 9). A dessedentação adequada de animais deveria ser feita através de tanques, bebedouros em meio às pastagens.

FIGURA 9 - Evolução de processo erosivo decorrente do pisoteio de gado em locais de dessedentação.

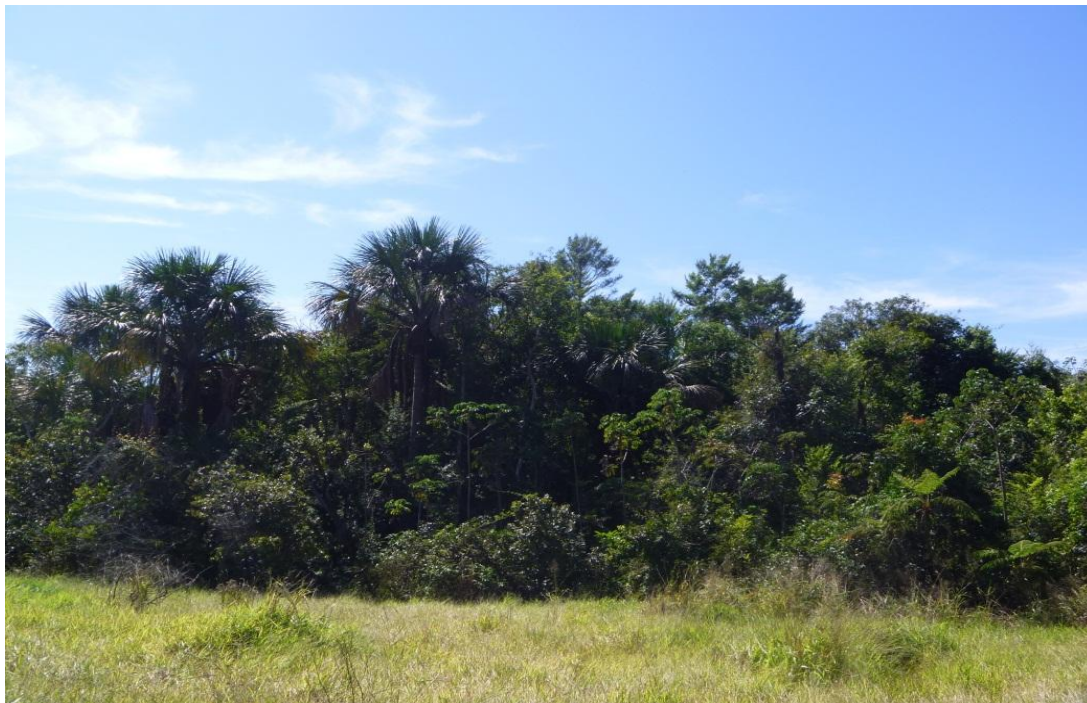
Foto: Antonio Netto, 2011 - coordenadas 767000 s 7919920 w

O quinto segmento situa-se na margem direita do rio das Pedras, representando um típico ambiente de vereda. As veredas exercem uma função importante quanto ao abastecimento das nascentes que formam o rio das Pedras. Aquelas situadas na margem direita apresentam situação ambiental melhor. Neste setor delimitado na bacia elas se estendem da nascente à confluência com o rio principal. No entorno delas há pastagens, especialmente utilizadas para a produção de sementes de *brachiária* (figura 10).

FIGURA 10: Contato entre a vegetação de veredas e pastagens na margem direita do rio das Pedras.
