QUALIDADE AMBIENTAL EM PARQUES URBANOS: levantamento e análises de aspectos positivos e negativos do Parque Municipal Victório Siquierolli – Uberlândia - MG

Qualidade Ambiental em Parques Urbanos: levantamento e análises de aspectos positivos e negativos do Parque Municipal Victório Siquierolli - Uberlândia-MG

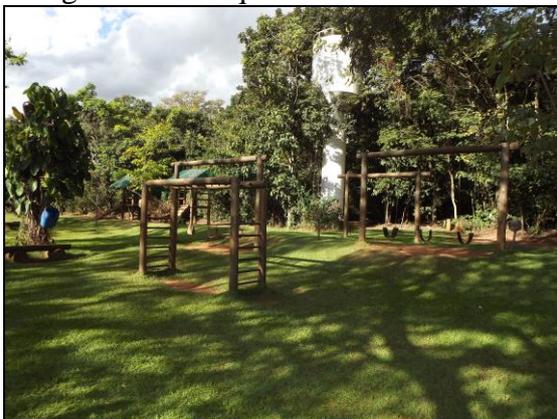
Fotografia 1 - Parque Infantil.

A unidade de conservação conta com um parque infantil (fotografia 1) estruturado e seguro para as crianças. A importância do parque infantil é que ele oferece um ambiente propício para as crianças brincarem. A localização do parque também acentua os aspectos positivos, tendo em vista que, a área fica próxima do “cerradão”, possibilitando um melhor conforto térmico e contato direto com a natureza.

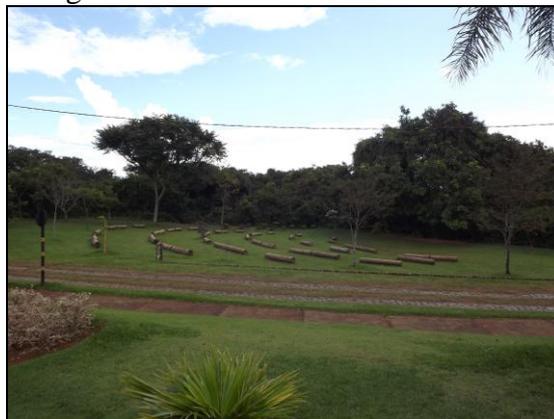
Fotografia 2 – Anfiteatro ao ar livre.

Há também um anfiteatro ao ar livre (fotografia 2), onde os assentos são troncos de árvores nativas do cerrado. Tal estrutura possibilita reforço da educação ambiental de uma maneira mais interativa, como o teatro, danças, recitais de poesias ou música, atraindo assim, maior público.

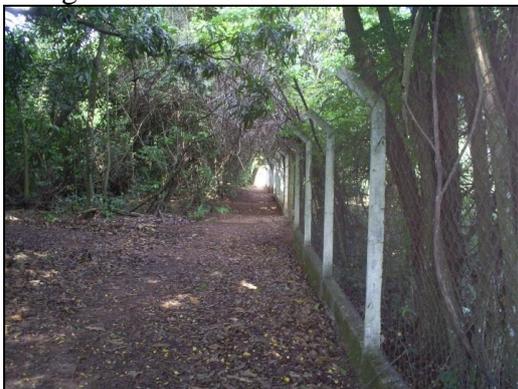
Outro ponto interessante do parque é a existência do método de “Aceiro” (fotografia 3). De acordo com a definição do DAER-ES-CON 017.0/07 aceiro é o procedimento de corte e retirada da vegetação de pequeno porte da faixa de domínio, dentro da mata natural ou da arborização implantada, visando tornar a área abrangida livre de espécies daninha e da propagação do fogo. Por se tratar de um parque urbano inserido no cerrado, esse sistema se torna muito importante, pois existem diversas residências no entorno da unidade de conservação.

Fotografia 3 – Método de Aceiro.

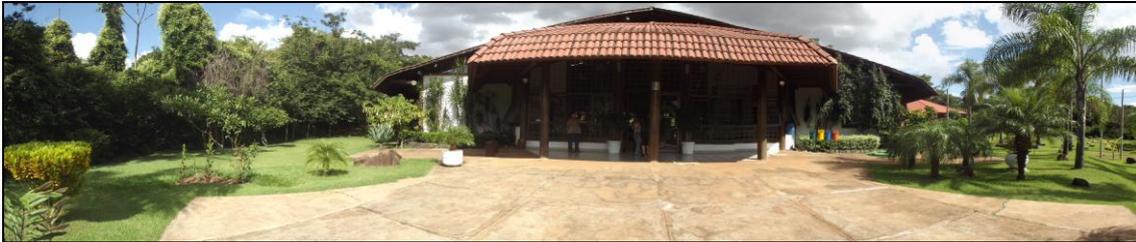
Fotografia 4 – Museu da Biodiversidade do Cerrado.

Um dos principais atrativos do parque é a sede do Museu de Biodiversidade do Cerrado (fotografia 4), que mantém coleções zoológicas científicas, didáticas e expositivas. Atualmente o museu recebe o público de cerca de 4000 pessoas por mês, entre pessoas da comunidade e grupos escolares. Estes devem agendar previamente suas visitas, as quais serão orientadas por mediadores, podendo oferecer várias possibilidades de temas com objetivos educacionais distintos para várias faixas etárias. Esta exposição visa divulgar o conhecimento técnico-científico enfocando aspectos ecológicos do cerrado, fornecendo informações sobre comportamento, ecologia e evolução da fauna e da flora do cerrado. O acervo expositivo conta com diversos espécimes animais taxidermizados, incluindo o lobo-guará, o cachorro do mato, a onça-parda, a jaguatirica, o tamanduá-bandeira, uma coleção de insetos e algumas aves. Para acesso ao museu, como também ao parque existe infraestrutura adequada de estacionamento e segurança.

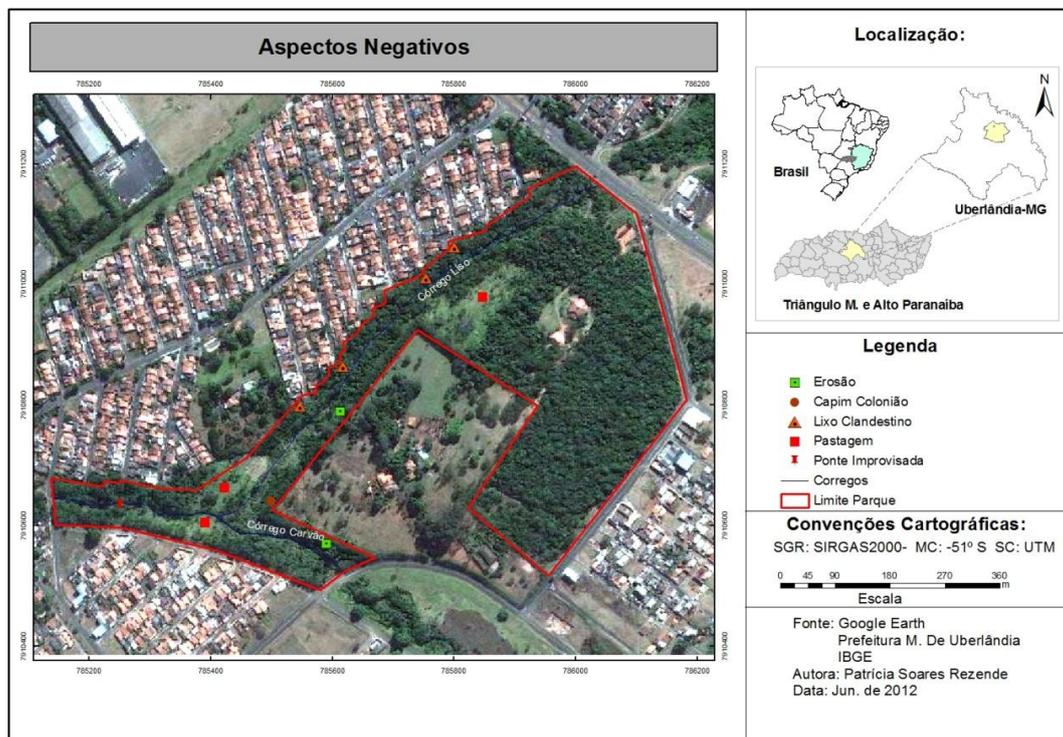
Mapa 3 – Aspectos Negativos do Parque Victório Siquierolli – Uberlândia – MG.

Apesar de o parque ter muitos pontos positivos, também foram encontrados pontos negativos que foram analisados. Em trabalho de campo foi possível identificar: áreas do parque que já foram alteradas ou sofrem algum impacto ambiental. O mapa 3 aponta os pontos negativos encontrados no parque.

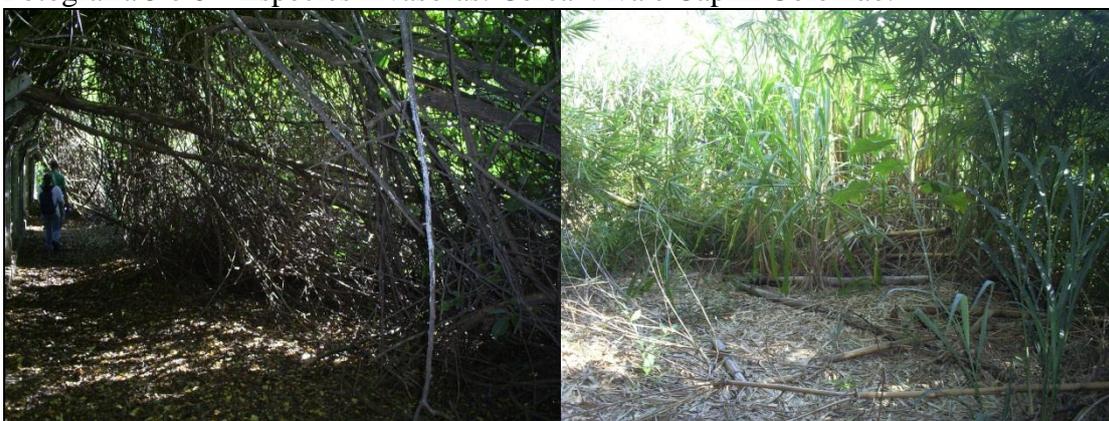
Um dos principais problemas ambientais encontrado trata-se da presença de espécies invasoras, como por exemplo, a presença da *Brachiaria*, capim colônião (fotografia 5), Capim *Lapie* e vestígio da cerca viva (fotografia 6). Segundo Matos e Pivello (2012), podem-se definir espécies invasoras como sendo espécies exóticas com alta capacidade de crescimento, proliferação e dispersão, capazes de modificar a composição, estrutura ou função do ecossistema.

Fotografia 5 e 6 – Espécies invasoras: Cerca Viva e Capim Colônião.

As áreas com maior destaque de plantas invasoras está localizada nos limites do parque próximo a vereda e principalmente nos locais atingidos pelo fogo no ano de 2004 (informações do monitor do parque), e como as plantas invasoras são intensas nestes locais, percebe-se a dificuldade de regeneração da vegetação nativa atingida pelas queimadas. Segundo Motta (2009) o capim colônião é uma praga que foi trazida da África durante a colonização brasileira e utilizado pelos religiosos Jesuítas como tentativa de produzir forragem para o gado bovino. Entretanto, no Brasil se tornou uma praga que coloniza terras degradadas. Neste sentido foi perceptível que nas áreas onde existem plantas invasoras não há presença de vegetação arbórea significativa, o que acaba gerando um impacto maior ao parque, pois os solos ficam mais suscetíveis a formação de erosão e facilita a propagação das queimadas, pois a pastagem tende a secar com mais facilidade.

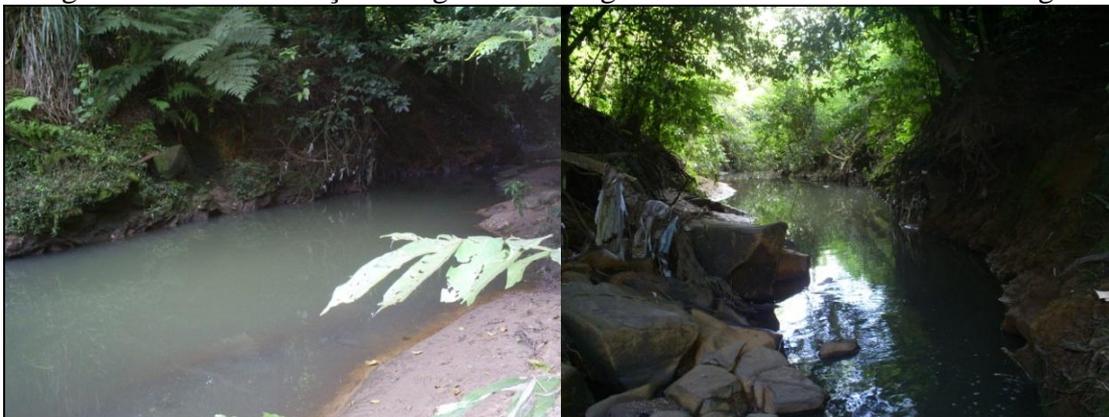
Outro impacto detectado na área é a contaminação do Córrego Liso por efluentes. Tal fato pôde ser verificado pela coloração, odor e quantidade de lixo presentes na rede de drenagem e margens dentro da área do parque. Cabe ressaltar que este córrego é um afluente

do Rio Uberabinha, principal curso d'água que abastece a população da cidade de Uberlândia, sendo que os efluentes lançados no córrego poluem e contaminam a água podendo acarretar problemas à saúde da população e disseminar vetores de várias doenças. As fotografias 7 e 8 mostram a coloração do córrego e lixo nas margens.

Fotografia 7 e 8 – Coloração da água do Córrego Liso e lixo encontrado nas margens.

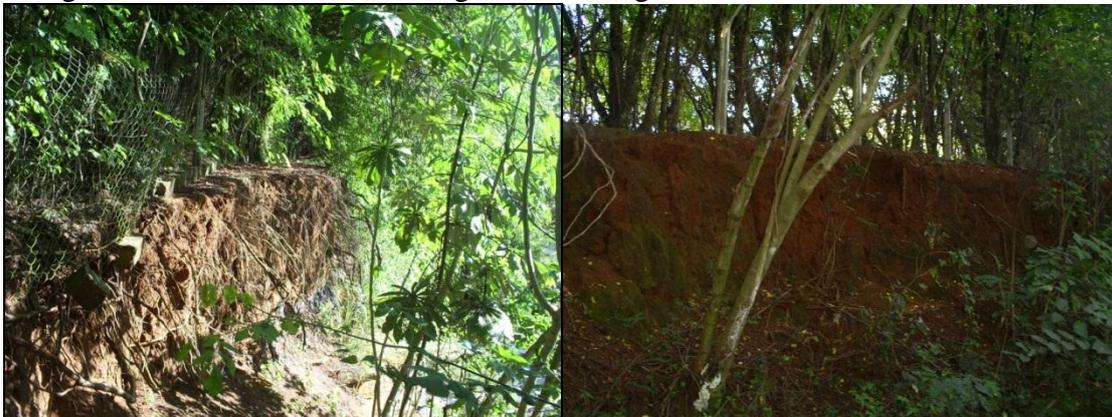
Há também a presença de processos erosivos nas margens do curso hídrico, o primeiro está localizado próximo ao Córrego Liso (fotografia 9), se caracterizando como resultado do processo de solapamento com crescimento intenso ocasionando a expansão do eixo e drenagem. Esta erosão é um dos principais problemas encontrados no parque, principalmente por ser uma área com passagem de pedestres, e por não estar cercada pode causar acidentes ao visitante. O segundo processo erosivo (fotografia 10) localiza-se no limite do Parque, próximo ao Córrego do Carvão, é uma área antes ocupada por pastagem e a vegetação atual existente no local é composta por árvores novas. Esta erosão difere da primeira, pois a mesma está num local em que a passagem dos visitantes é menor, fazendo com que a erosão tenha se estabilizado. É importante que a mesma seja cercada para que seu estado permaneça o mesmo.

Fotografia 9 e 10 – Erosão nas margens do Córrego Liso e Carvão.

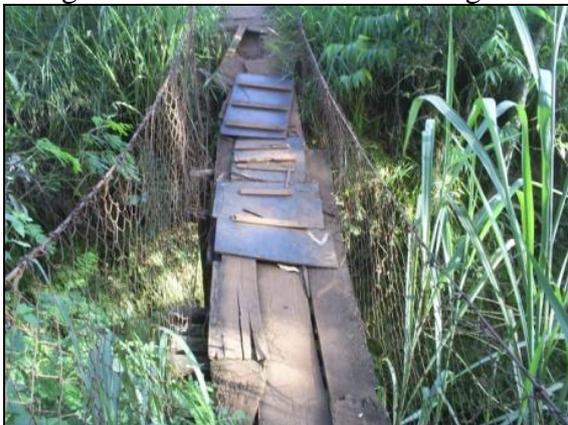
Como o parque está entre os bairros Jardim América e o Residencial Gramado, alguns moradores criaram um atalho de ligação entre estes bairros. Ao longo desta trilha foi encontrado uma ponte acima do Córrego Liso (fotografia 11) feita de compensado, madeira velha e tela de arame. Esta ponte não oferece segurança para as pessoas que por ali passam, tendo em vista que o material é de baixa resistência.

Ao longo da trilha foi encontrado muito lixo, principalmente saco plástico, garrafas pet e papel. Segundo os funcionários do Parque é feita a manutenção desta trilha e os portões já foram trancados para que as pessoas parassem de passar no local, mas os invasores quebram os cadeados, tornando inútil coloca-los. Ao longo do perímetro do parque são encontradas diversas entradas feitas de forma clandestina. De acordo com os monitores do parque essas entradas foram criadas para que os invasores pudessem usar drogas, pegar frutos e outros.

Fotografia 11 – Ponte sobre o Córrego Liso.

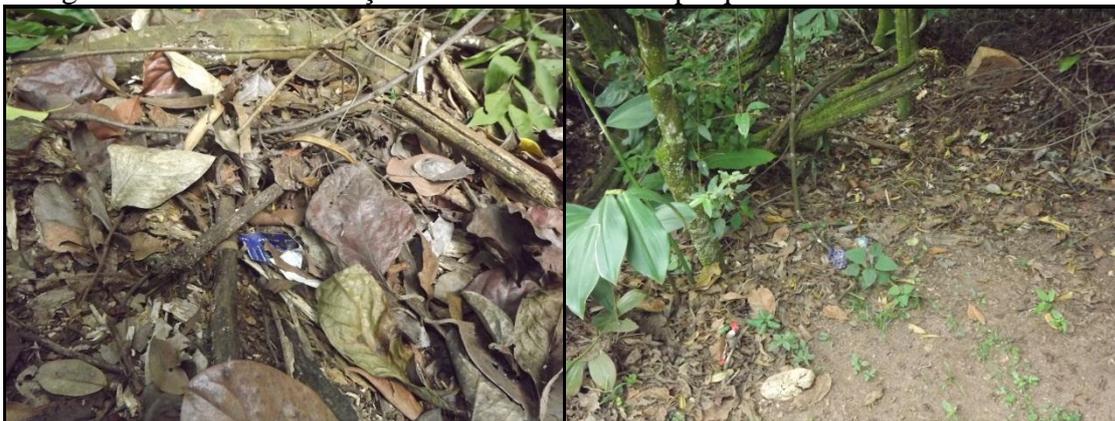
É de fundamental importância a existência de trilhas no parque, pois além de propiciar ao visitante a execução de exercícios físicos, proporciona também o contato direto com a natureza. Nas trilhas do parque foram identificados problemas ambientais por decorrência do grande número de pessoas que as utilizam. Foram identificados em vários pontos das trilhas o “pisoteio” do solo e da vegetação, ocasionando a perda da biodiversidade como também aumento nos níveis de compactação dos solos. Ao longo das trilhas tem-se também a falta de placas sinalizadoras podendo ocasionar a perda do visitante, por ser tratar de área de Cerradão e Mata Galeria, com grande porte arbóreo. As fotografias 12 e 13 mostram a presença de lixo nas trilhas.

Fotografias 12e 13 – Presença de lixo nas trilhas do parque.

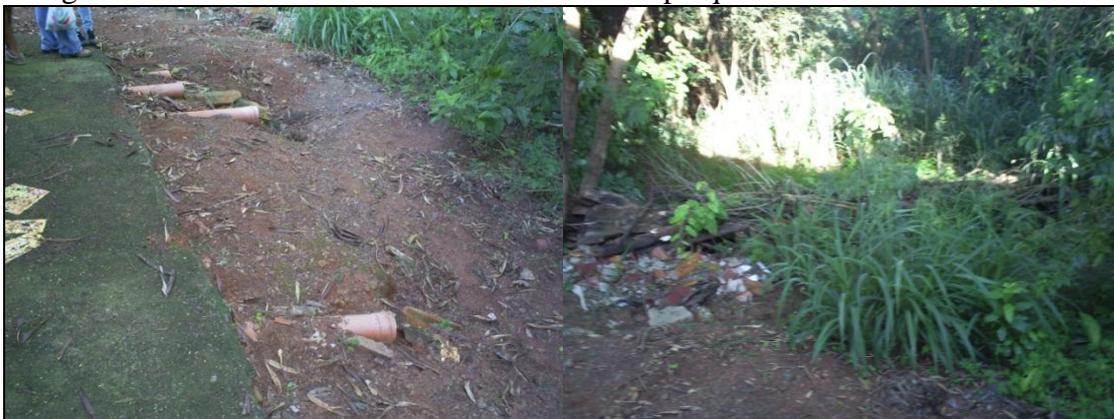
Como o Parque faz limite com algumas residências foi perceptível que estes moradores utilizam a área do parque para jogar e queimar lixo, como também resíduos de construção e efluentes domésticos (Fotografias 14 e 15). Segundo os monitores do parque é feito o monitoramento destas áreas e realizado junto aos moradores projetos de conscientização.

Fotografia 14 e 15– Lixo encontrado nas trilhas do parque.

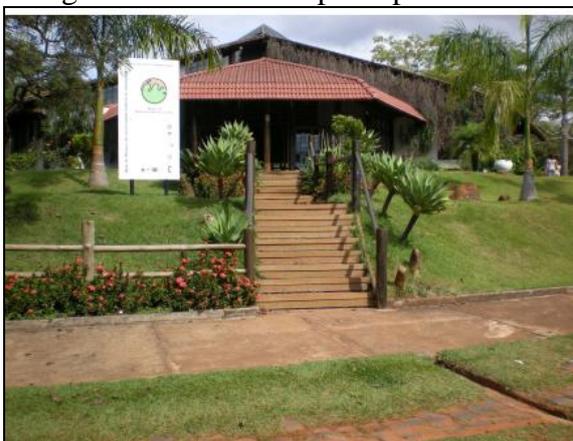
É importante ressaltar que o parque deve oferecer condições de acesso adequando para todo tipo de visitante, buscando sempre a mobilidade universal. Um dos principais locais visitados do parque Victório Siquierolli é o Museu de Biodiversidade, Parque Infantil e Trilha do Óleo, ao analisar estes locais encontrou-se dificuldades para um cadeirante se locomover. A entrada principal para o museu (fotografia 16) é feita pela escadaria o que dificulta o acesso por deficiente, mas na parte de trás do prédio existe uma entrada para cadeirantes, mas não há sinalização indicando por onde o cadeirante deve percorrer até encontrar esta entrada, demonstrando assim uma falha no recebimento de pessoas com deficiência. Abaixo uma foto da entrada principal.

Fotografia 16 – Entrada principal do Museu da Biodiversidade.

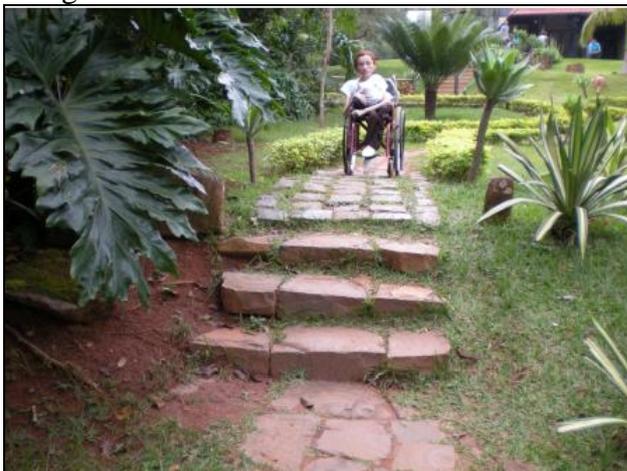
Em relação aos banheiros e bebedouros estes estão adequados para a utilização de portadores de deficiência. O acesso até a trilha do Óleo é feito por uma pavimentação inadequada e presença de escadas dificultando o acesso pelos cadeirantes. No restante das trilhas foi encontrado tronco de árvores no chão, dificuldade a passagem de crianças e pessoas idosas. A fotografia 17 mostra a dificuldade de um cadeirante a ter acesso as trilhas.

Fotografia 17 – Dificuldade de acesso de cadeirante às trilhas.

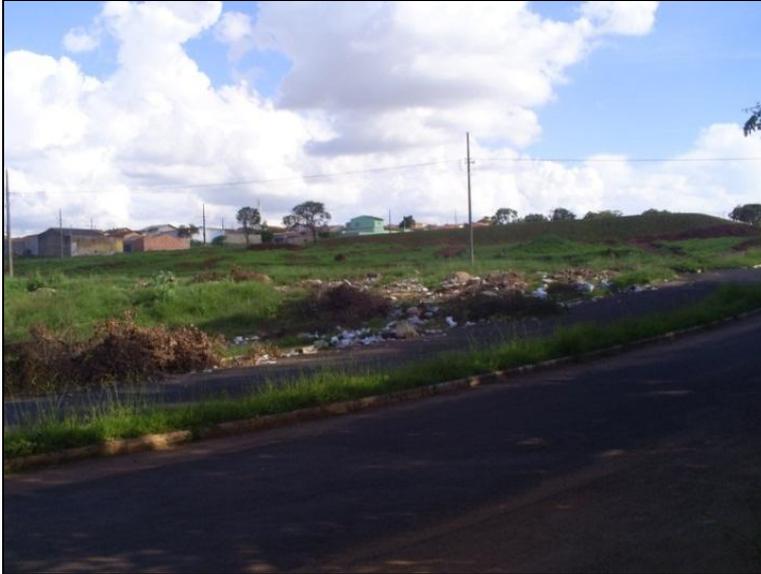
Ao analisar os problemas existentes no parque é importante que seja levado em consideração a área do entorno, pois esta atinge diretamente o parque. Ao realizar o levantamento do parque foram verificados alguns problemas ambientais na área de entorno sendo os principais: lixo urbano em loteamentos vagos (fotografia 18), não respeito às Áreas de Preservação Permanente (APP) nas margens do Córrego do Carvão e aumento da violência.

Fotografia 18 – Lixo residencial em terrenos as margens do parque.

Portanto, em relação aos problemas ambientais ora encontrados nesta área faz-se necessário o aumento da fiscalização, principalmente em relação aos moradores vizinhos para melhor destinação do lixo; monitoramento e controle das visitas; aquisição de verba para melhoria das edificações; parceria com a universidade e faculdades da cidade para projetos de recuperação de áreas degradadas, principalmente no que tange as erosões e poluição do Córrego; maior divulgação das potencialidades do Parque, para demonstrar a importância do mesmo para a população e relacionar a importância da preservação ambiental nos espaços urbanos.
