# **ANÁLISE AMBIENTAL E OCUPAÇÃO DE ÁREAS DE RISCO NA BACIA DO CÓRREGO DOS OURIVES, SALTO DE PIRAPORA-SP**

OBSERVATORIUM: Revista Eletrônica de Geografia, v.7, n.19, p. 35-51, jun. 2016.

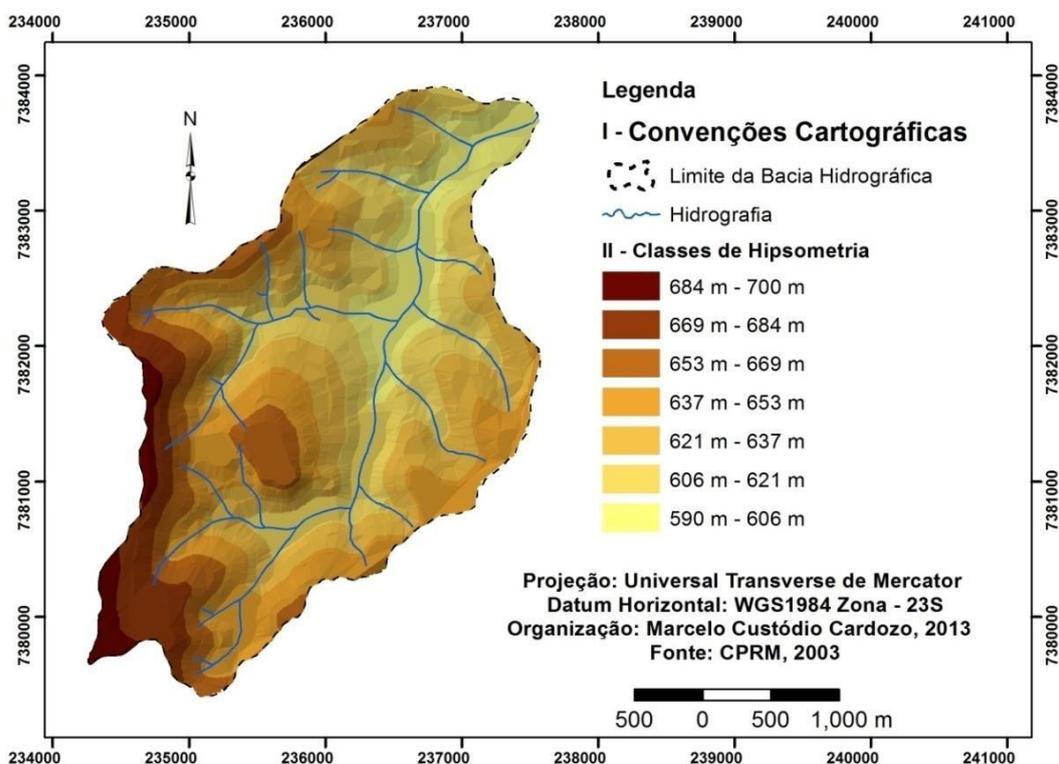
Figura 2 - Mapa hipsométrico da bacia do Córrego dos Ourives.

No mapa hipsométrico, pode ser identificado o aspecto do relevo da bacia, onde se constata alguns interflúvios com altitude acima de 650m, setores de recepção de águas pluviais, que drenam diretamente para o curso do córrego dos Ourives.

Salto de Pirapora se localiza em uma altitude média de 630m, como demonstra o mapa hipsométrico (figura 2), com média de temperatura anual de 20,8°C e regime de chuva com média anual de 1260 mm, seu clima é caracterizado por invernos secos ou pouco chuvosos e verões quentes e úmidos com chuvas de verão.

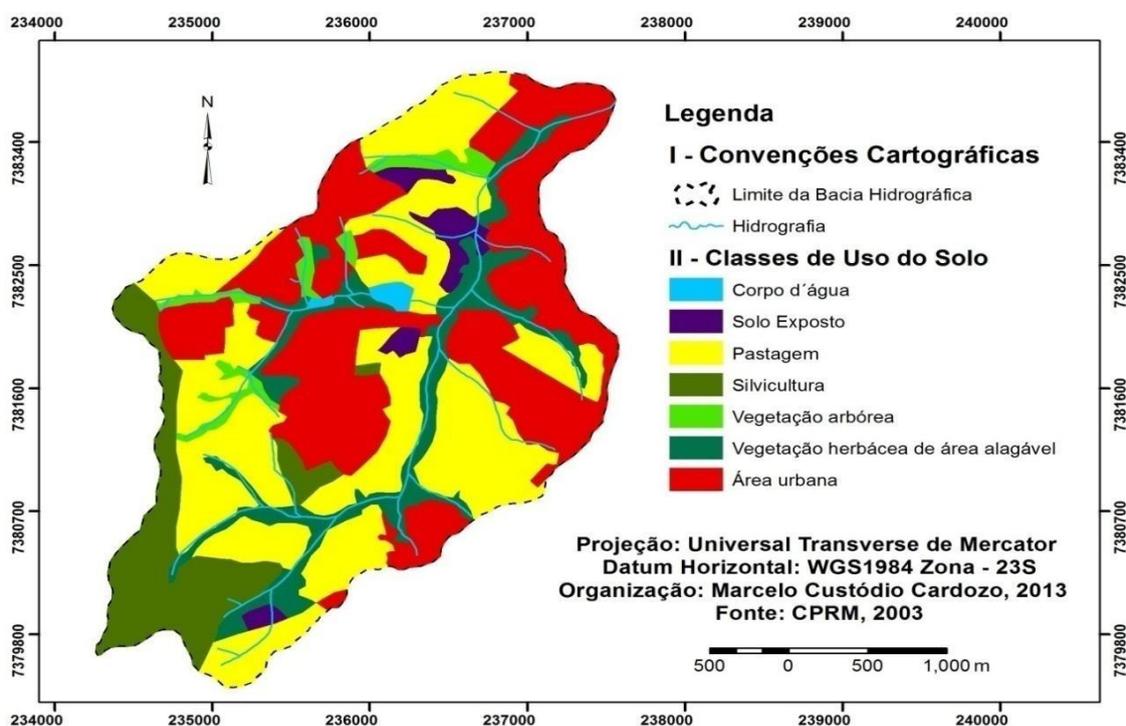
No município de Salto de Pirapora, durante as atividades de campo foram encontrados impactos ambientais ao longo do córrego Ourives, que drena diretamente cinco bairros: Primavera, Ana Guilherme, Jardim Conde Matarazzo, Paulistano e Bandeira. A análise do mapa de uso e ocupação do solo (Figura 3) evidencia que existe uma contradição entre a legislação vigente e o posicionamento do governo municipal em relação à ocupação das áreas sujeitas à inundação, pois a taxa de urbanização da bacia é 34,2% e uma parte considerável está dentro das classes de declividade 1, de 0 a 3% e 2 de 3% a 6% que são áreas suscetíveis a inundação e até 5% com restrições à urbanização.

Figura 3 - Mapa do uso e ocupação do solo do córrego dos Ourives.

Somadas as áreas urbanas 34,2% e de pastagens com 37,6% chega-se a 71,8% da ocupação total da bacia, a silvicultura ocupa 11%, solo exposto 2,7%, vegetação arbórea 2,9%, corpo d'água 0,6% e restando apenas 10,7% de vegetação herbácea de área alagável. A área vem sofrendo transformações de sua paisagem em decorrência do processo de urbanização da cidade que segue lógica hegemônica do uso e ocupação do solo como objeto mercadológico. Dentro desse contexto foram identificados impactos

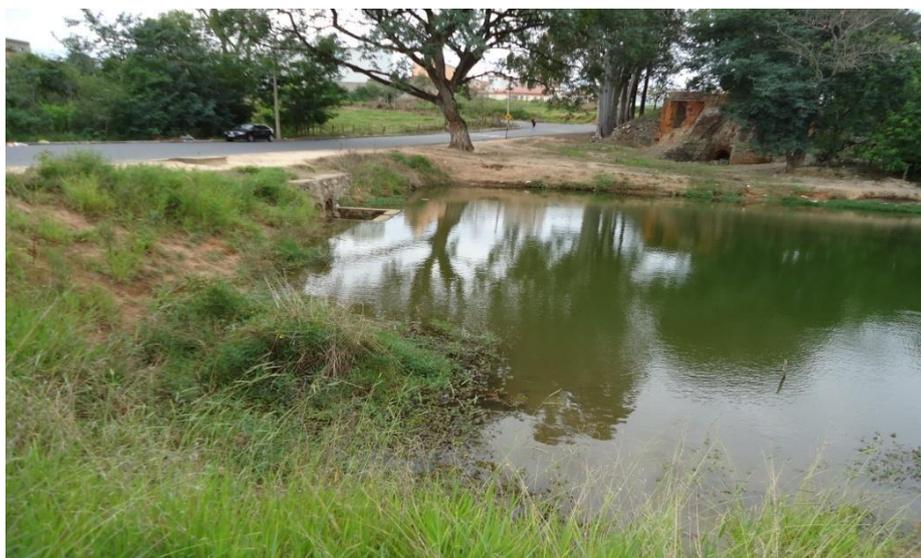
Foto 01 - Represamento da nascente do córrego dos Ourives, Jardim Primavera. Autor: Custódio (2012).

A nascente do córrego Ourives foi represada no início do século XX e às suas margens foi construído um grande forno, que aparece ao fundo da foto, para a utilização da indústria de calcário que teve grande importância no processo de formação da cidade e continua sendo a atividade econômica predominante na fornecendo matéria-prima para a construção civil e infra-estrutura a vários municípios do Brasil.

Atualmente, o forno está desativado e abandonado e suas marcas são visíveis na paisagem. A área encontra-se desmatada, o entorno da nascente não possui mata ciliar prejudicando a qualidade e a quantidade de água no abastecimento do córrego. Torna-se evidente o descumprimento do Código Florestal - Lei Federal 12.651/2012 que define o limite para a Área de Preservação Permanente (APP) da nascente num raio mínimo de 50 metros.

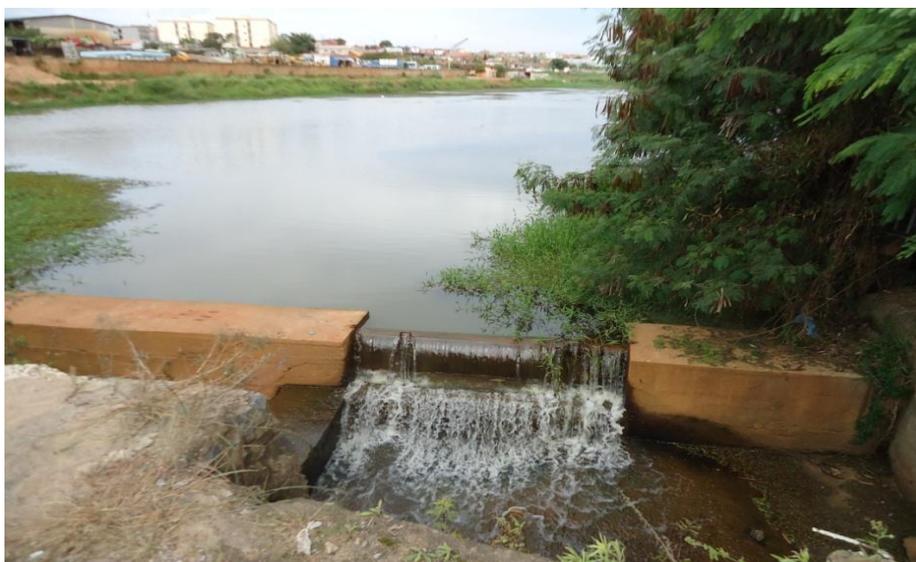
Foto 02 - Represamento do córrego Ourives no bairro Conde Matarazzo. Autor: Custódio (2012)

A Foto 02 mostra uma obra da Prefeitura Municipal de Salto de Pirapora, que construiu uma pequena barragem no bairro Conde Matarazzo, para represar o córrego Ourives, com a intenção de formar um lago para a recreação da população, mas que atualmente está sendo utilizado somente por algumas pessoas para a pesca sem muito êxito, possivelmente por consequência da qualidade da água. Na margem direita do córrego a pouca quantidade de cobertura vegetal causa a exposição do solo, abrindo caminho para os processos erosivos e para o transporte de materiais orgânicos e inorgânicos, que são drenados até o depósito final no leito do curso d'água, causando o assoreamento e diminuindo, conseqüentemente, a profundidade do lago.

Outro impacto ambiental nesta área relaciona-se à impermeabilização do solo no entorno da represa, devido à presença de um posto de gasolina e um estacionamento para veículos da Prefeitura Municipal de Salto de Pirapora, que favorecem o escoamento superficial e, conseqüentemente, a infiltração é reduzida. Como resultado o escoamento superficial atinge aos canais fluviais mais rapidamente e com forte intensidade, aumentando a probabilidade episódios de alagamentos. A jusante da represa do córrego Ourives a ocupação irregular em setores de fundo de vale também é uma realidade como pode ser observado na Foto 03.

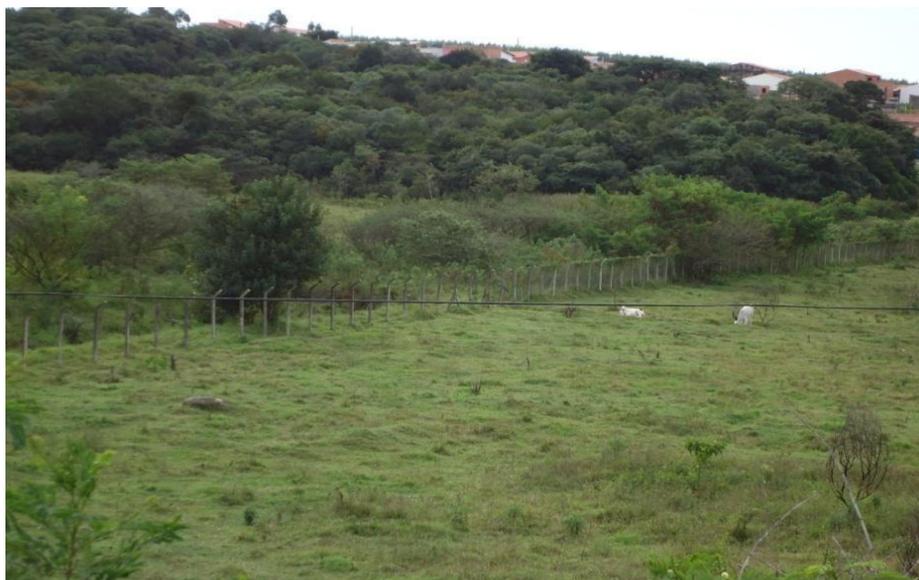
Foto 03 - Ocupação do fundo de vale. Autor: Custódio (2012)

A Foto 03 mostra um terreno no fundo de vale no qual podemos observar a substituição da cobertura vegetal nativa por pastagem, potencializando a compactação do solo e o conseqüente aprofundamento do lençol freático. Os fundos de vale são de extrema importância, pois são responsáveis pela minimização das enchentes a jusante através da fricção, material de forte absorção e elevadas taxas de evapotranspiração; controle do assoreamento por manter a estabilidade dos sedimentos; fontes de matéria orgânica para peixes e demais organismos fluviais e habitat para espécies significativas.

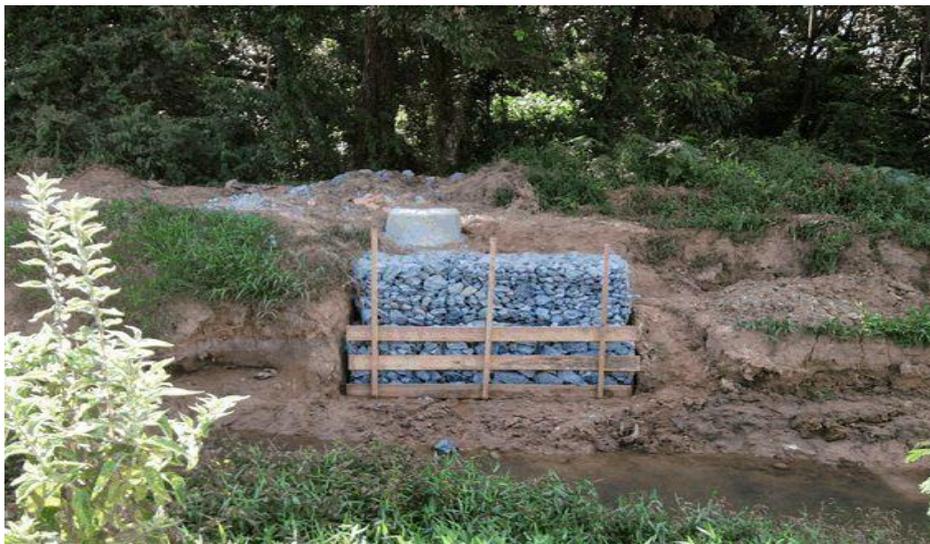
Outros impactos ambientais ao longo do córrego Ourives referem-se à poluição causada por esgotos domésticos e à ocorrência de movimentos de massa associados à falta de planejamento nas intervenções no meio físico, como demonstrado na foto 04. Parte destes processos estão relacionados aos eventos de inundações associados a episódios torrenciais concentrados no verão que ocasionam o solapamento das margens

Foto 04 - Muro de Gabião na margem do córrego dos Ourives no Jardim Paulistano. Autor: Custódio (2012)

Na Foto 04, observa-se uma estrutura de muro de gabião feito pela Prefeitura Municipal de Salto de Pirapora, pois a falta de mata ciliar tem provocado o desenvolvimento da erosão a partir de movimentos de massa. Outro problema encontrado é o vazamento de esgoto doméstico *in natura* no córrego Ourives, contaminando o curso d'água comprometendo a vida aquática e os moradores daquela localidade, segundo dados da SABESP (2010) são coletados e tratados 70% do esgoto gerado no município.

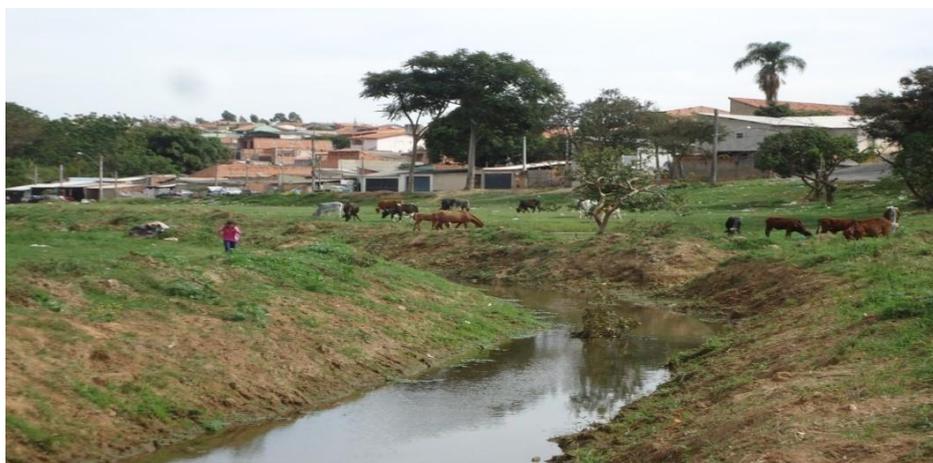
Foto 05 - Trecho entre os bairros Jardim Paulistano e Jardim das Bandeiras. Autor: Custódio (2012).

A foto mostra área periférica, entre o Jardim Paulistano e Bandeiras, na qual o desflorestamento é consequência da falta de planejamento e ocupação desordenada nas margens do leito fluvial. Por se tratar de bairros densamente povoados, a impermeabilização do solo no entorno do córrego aumenta o escoamento superficial e, conseqüentemente, a diminuição da infiltração. O local é utilizado como pastagem e serve também como depósito de entulho agravando o impacto na área.

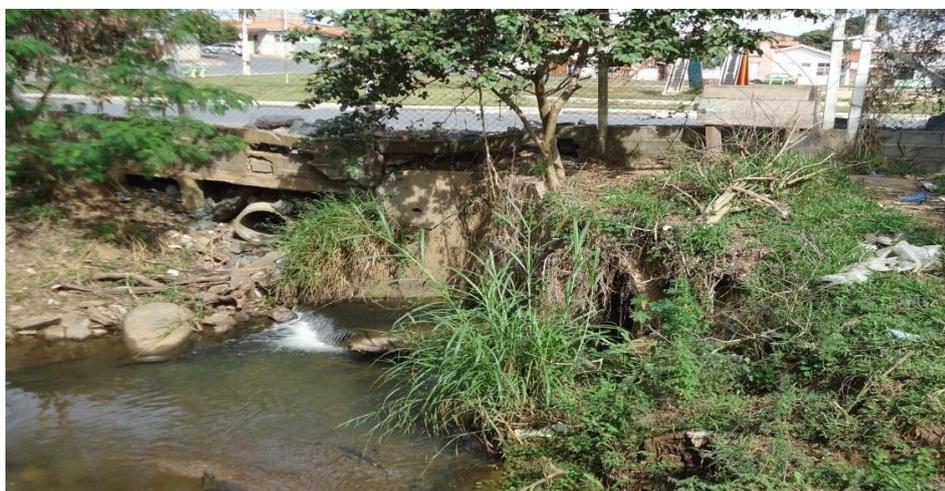
Foto 06 - Confluência do córrego Ourives com o rio Pirapora. Autor: Custódio (2012).

Nesta área foi constatada interferência antrópica, como mostra a Foto 06, sendo que uma parte canalizada do córrego Ourives, na Área de Recreação Francisco Correa Nascimento, popularmente conhecida como “Parque do Foguete”, está sofrendo um rebaixamento do seu nível normal, pois é intensa a circulação de pessoas e veículos sobrecarregando a pavimentação. Também são encontrados vários objetos jogados pela população, como pneus, sacos plásticos, embalagens de alimentos e garrafas.

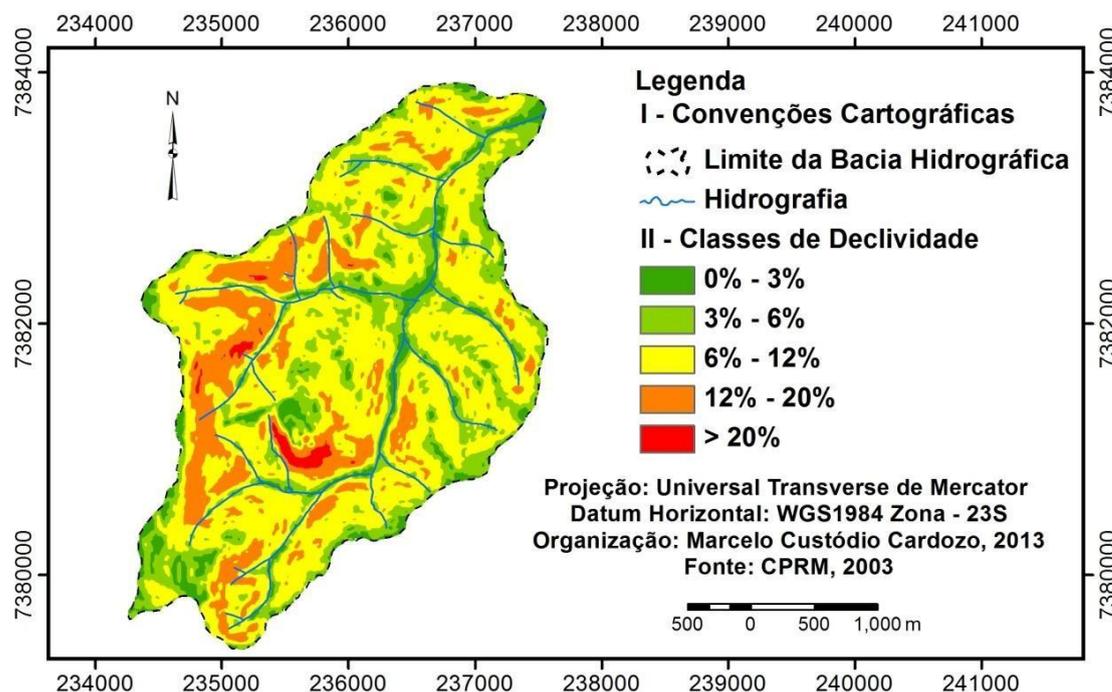
O mapa de declividade (figura 4) possui cinco classes de declividade propostas por De Biase (1992) na qual a definição das classes de declividade poderá ter um caráter eminentemente particular, de acordo com a necessidade do trabalho.

Figura 4 - Mapa de declividade do Córrego dos Ourives.

As classes de declividade são divididas em intervalos, com restrição à ocupação, por serem consideradas áreas sujeitas à inundação:

- Classe 1: declividade de 0% a 3%, áreas suscetíveis à inundação;

- Classe 2: declividade de 3% a 6%, segundo De Biasi (1992), a partir de 5% é possível à urbanização sem restrições quanto à possibilidade de inundação;
- Classe 3: declividade de 6% a 12%, terrenos onde é possível a urbanização e a mecanização agrícola;
- Classe 4: declividade de 12% a 20%, acima de 12% há sérias restrições a mecanização agrícola;
- Classe 5: declividade superiores a 20%, acima de 30% área inadequada para a urbanização.

As áreas que vão de 0% à 5% ao longo da bacia do córrego dos Ourives, exatamente nos setores suscetíveis à inundação e que possuem maiores restrições à ocupação, como determina a Lei do parcelamento do solo urbano n° 6766/79, que é abordada pelo Plano Diretor de Salto de Pirapora, Lei complementar n° 012/2010, que determina que não é permitido o parcelamento do solo em terrenos alagadiços e sujeitos à inundações, antes de tomadas as providências para assegurar o escoamento das águas. A falta de clareza nas duas leis gera um conflito entre Poder Público e a população, pois praticamente todo o fundo de vale ao longo do córrego dos Ourives encontra-se parcelado e ocupado.
