EVENTOS PLUVIOMÉTRICOS CONCENTRADOS NO ESPAÇO URBANO:

Bacia do Córrego das Tabocas em Uberlândia – MG

OBSERVATORIUM: Revista Eletrônica de Geografia, v. 9, n. 3, p. 235-261. set./dez. 2018.

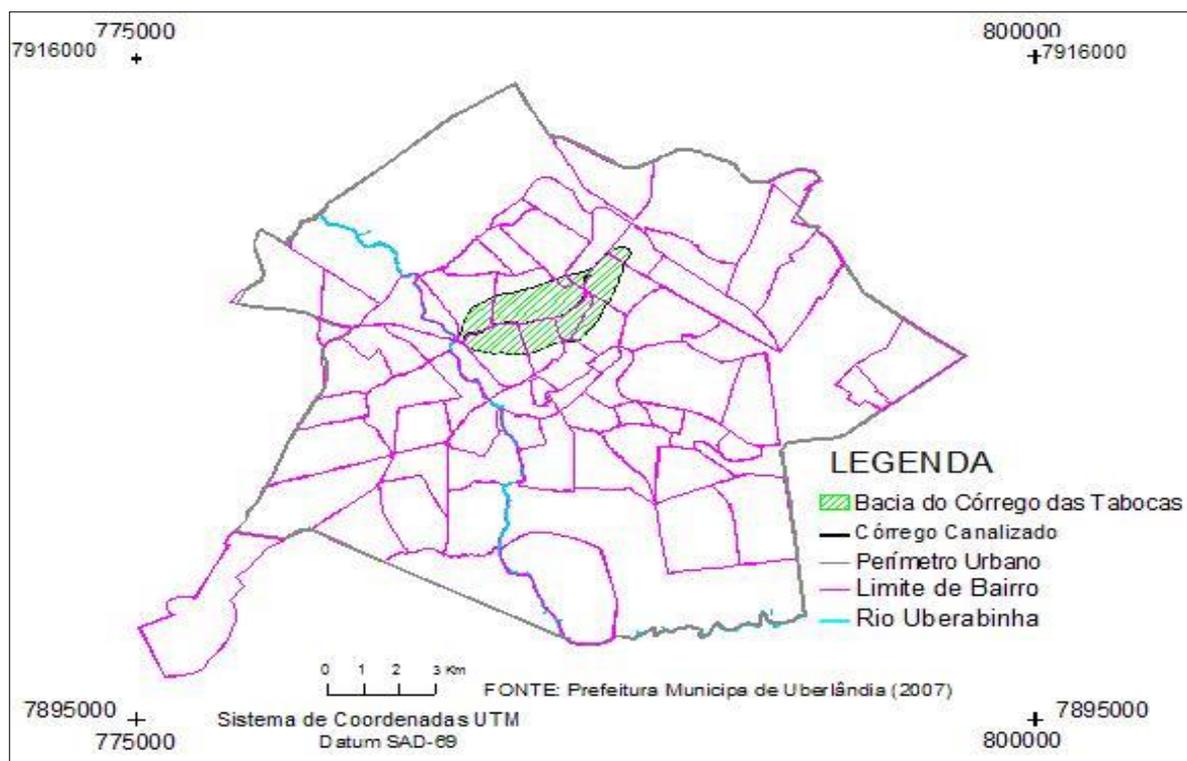
Mapa 1 – Localização da Bacia do Córrego das Tabocas no Perímetro Urbano de Uberlândia.

A Bacia do Córrego das Tabocas está localizada na área urbana de Uberlândia, conforme pode ser visualizada no Mapa 1, sendo delimitada pelas coordenadas UTM: Leste: 775.000 m a 800.000 m e Norte: 7.895.000 m a 7.916.000m, abrangendo os seguintes bairros: Umuarama, Marta Helena, Brasil, Nossa Senhora Aparecida, Bom Jesus, Presidente Roosevelt, Martins, Osvaldo Rezende e Jardim Brasília. Deve-se ressaltar, ainda, que a área de drenagem da bacia abrange apenas parte desses bairros, com exceção do bairro Bom Jesus, que está todo dentro da bacia.

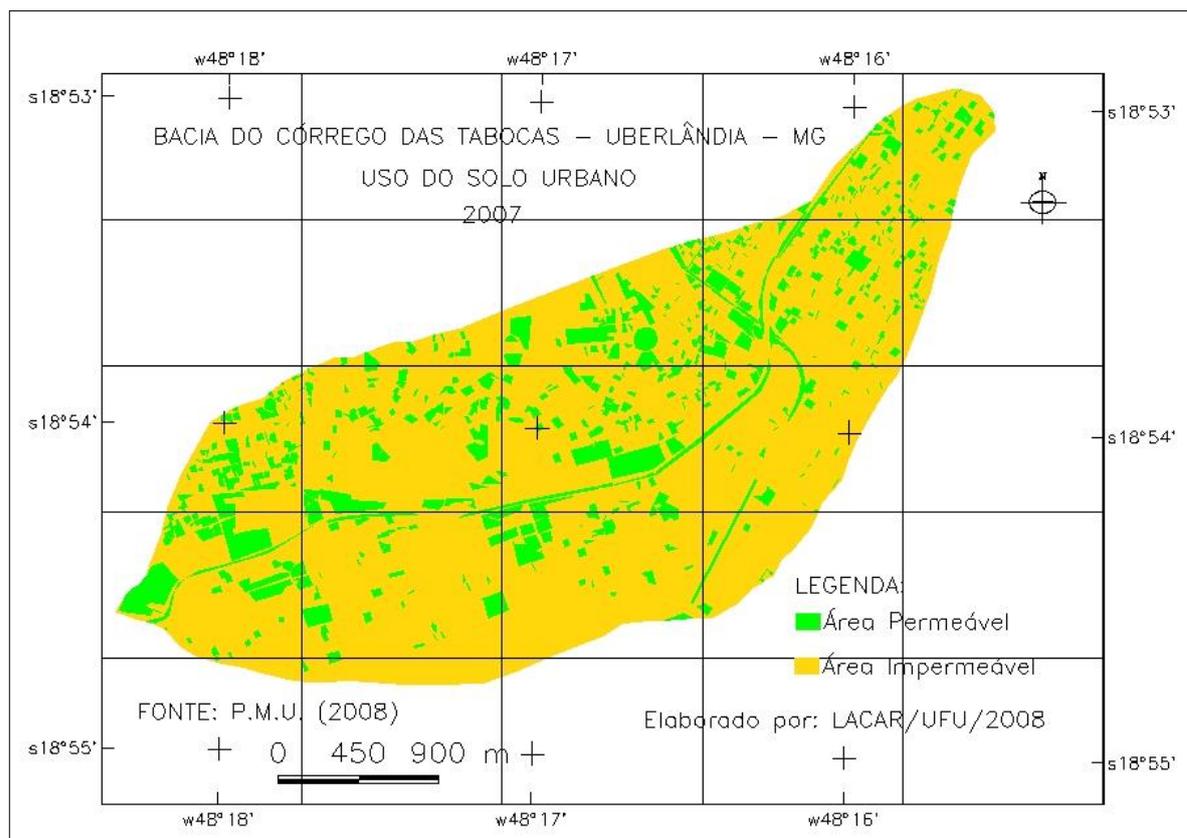
Mapa 2 – Uso do solo urbano na Bacia do Córrego das Tabocas – Uberlândia-MG.

Sobre o uso do solo na Bacia (Mapa 2), nota-se que, em 2007, a maior área permeável estava localizada na direção norte e noroeste. Isso pode ser explicado pelo fato de a direção sul ser o centro de Uberlândia, ou seja, o local onde a urbanização aconteceu há mais tempo e, por isso, tem uma área permeável relativamente menor. Na Bacia pode-se observar que apenas 24,13% da área é permeável, enquanto que o restante (75,87%) possui solo impermeável, tanto pelo asfalto das ruas, como pelo concreto nos quintais e jardins das residências, passeios das ruas, telhado das casas e do comércio.

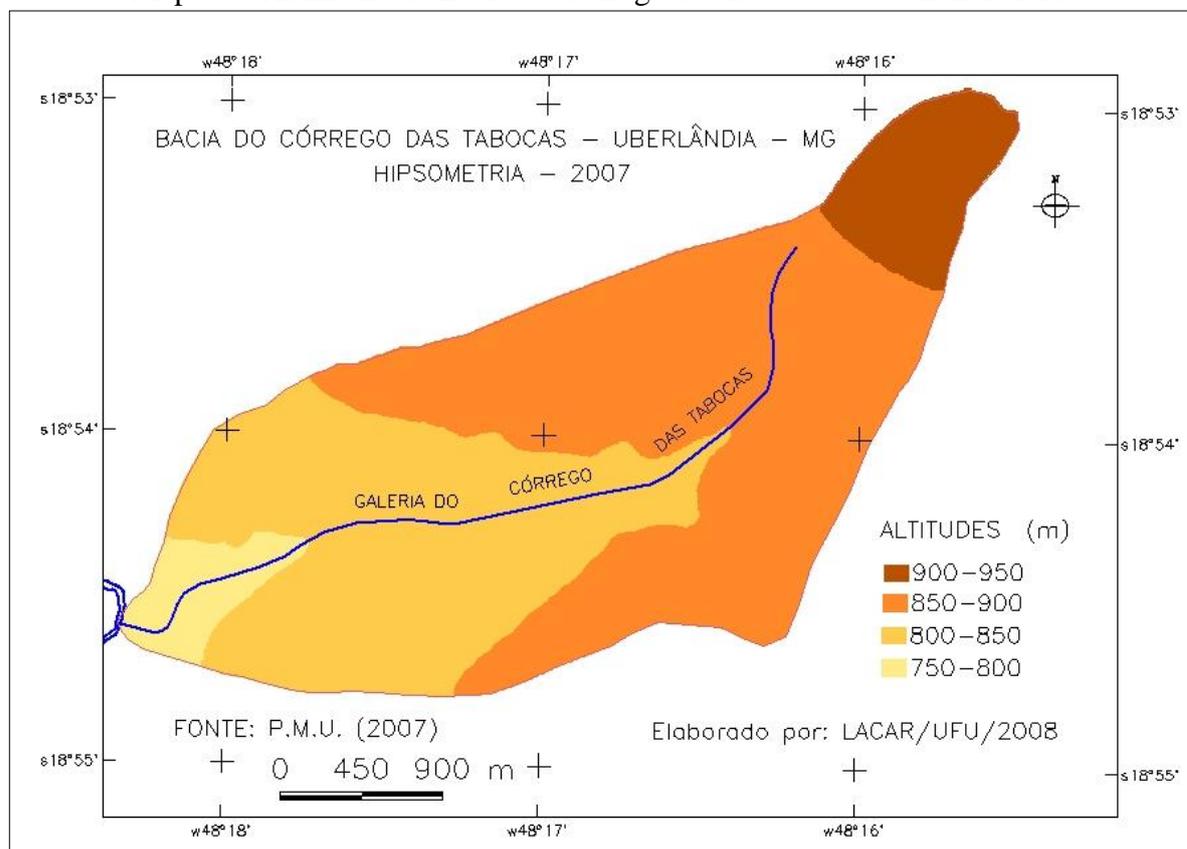
Mapa 3 – Altimetria da Bacia do Córrego das Tabocas – Uberlândia-MG.

Ao observar o Mapa 3, que apresenta a altitude na Bacia, nota-se que as maiores altitudes estão à montante da Bacia, chegando a aproximadamente 950 metros, e as menores estão à jusante, com altitudes de aproximadamente 750 metros. Este desnível de quase 200

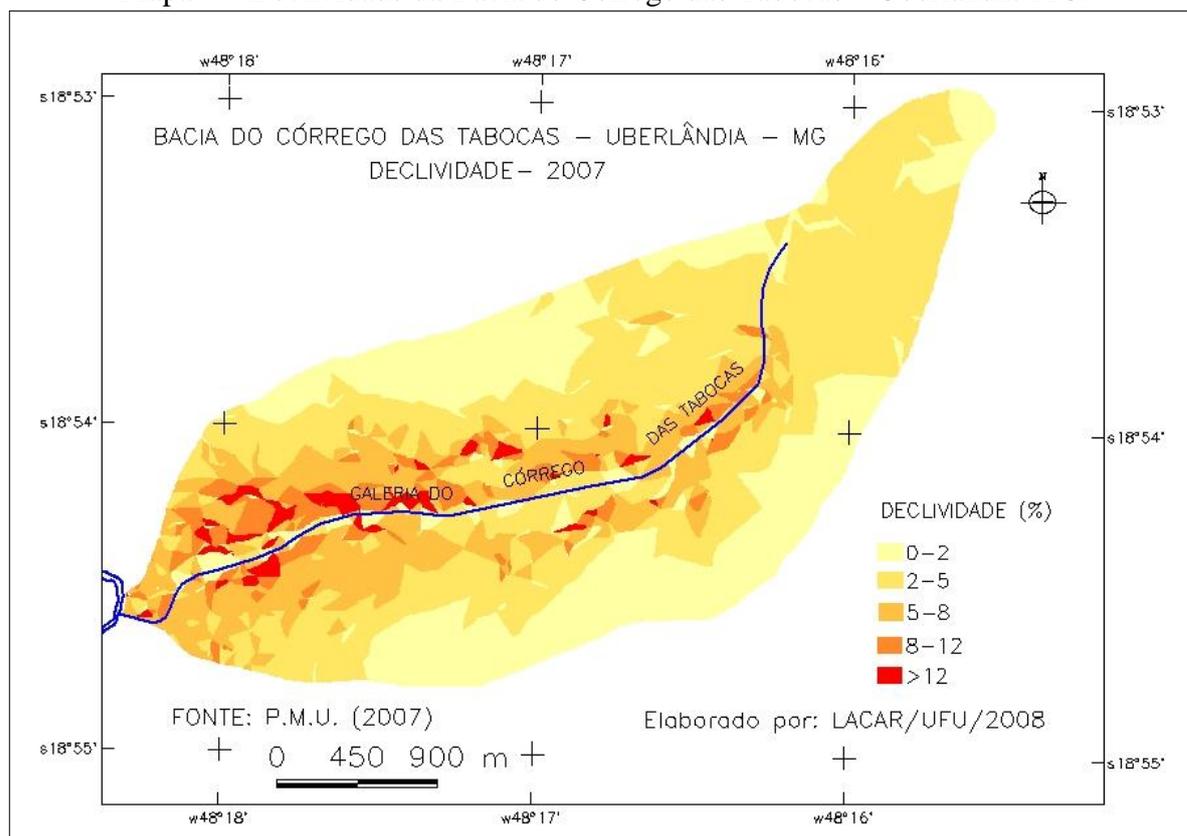
Mapa 4 – Declividade da Bacia do Córrego das Tabocas – Uberlândia-MG.

Quanto à declividade na área da Bacia (Mapa 4), observa-se que está localizada em áreas de relevo plano a suave ondulado com o vale do córrego pouco encaixado, onde está construída a galeria do córrego das Tabocas. Essa maior declividade da Bacia próxima à galeria é um agravante para a ocorrência de enchentes no fundo do vale, pois aumenta a velocidade do escoamento superficial pluvial, provocando estragos na infraestrutura na área próxima à galeria.

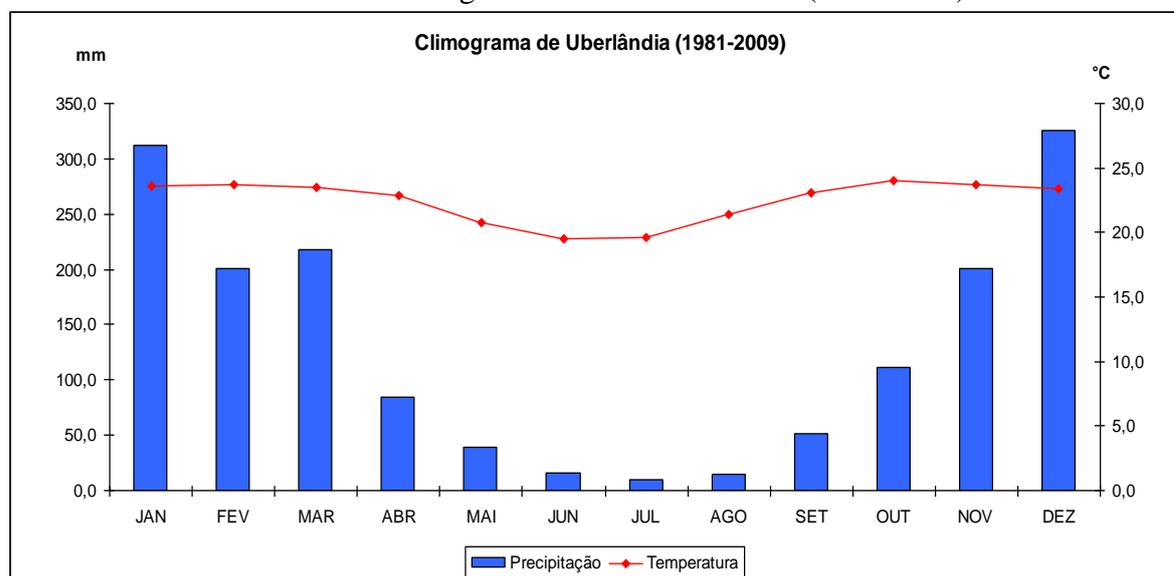
Gráfico 1 – Climograma de Uberlândia: MG (1981-2009).

De acordo com os dados climáticos da Estação Climatológica da Universidade Federal de Uberlândia, (Gráfico 1) nos meses mais frios, que são junho e julho, apresenta-se uma temperatura média inferior a 20°C. No entanto, a temperatura média dos meses mais quentes é superior a 23°C, ultrapassando os 24°C em outubro, sendo que a temperatura média anual em Uberlândia é 22,4°C. Já em relação à média das precipitações nota-se que nos meses de outubro a abril ocorrem 92% do total de precipitação anual, enquanto que os outros 8% restantes ocorrem nos meses de maio à setembro, sendo que a média pluviométrica anual em Uberlândia é de 1583 mm.

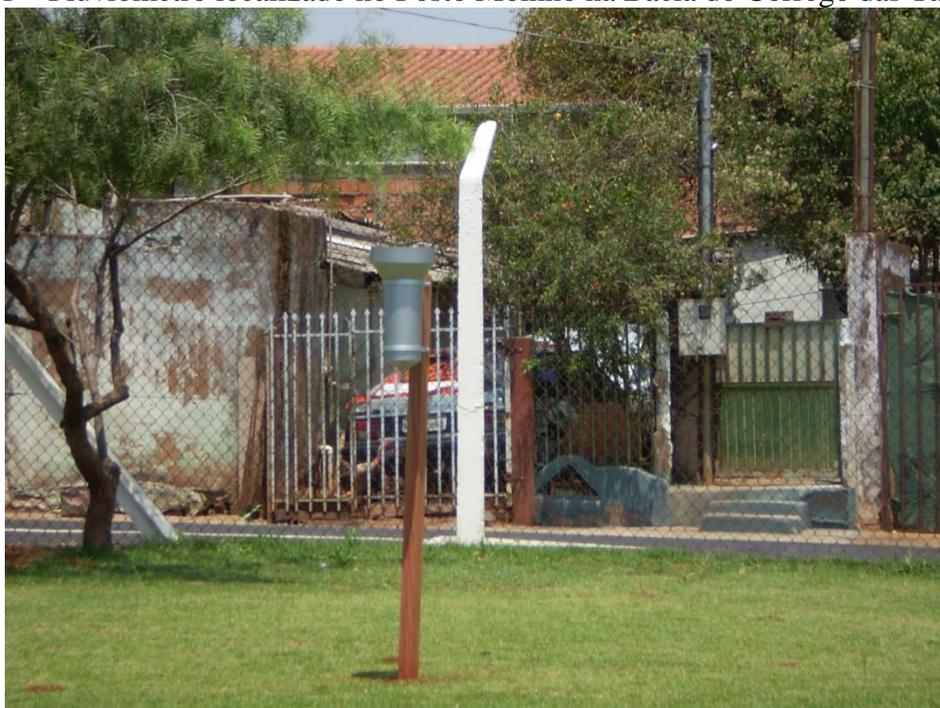
Foto 1 – Pluviômetro localizado no Posto Moinho na Bacia do Córrego das Tabocas.

Para melhor compreensão dos diversos problemas relacionados com a drenagem urbana, inundações e enchentes que ocorrem na Bacia do Córrego das Tabocas, foram utilizados dados de 11 pluviômetros localizados na Bacia e no seu entorno (Foto 1).

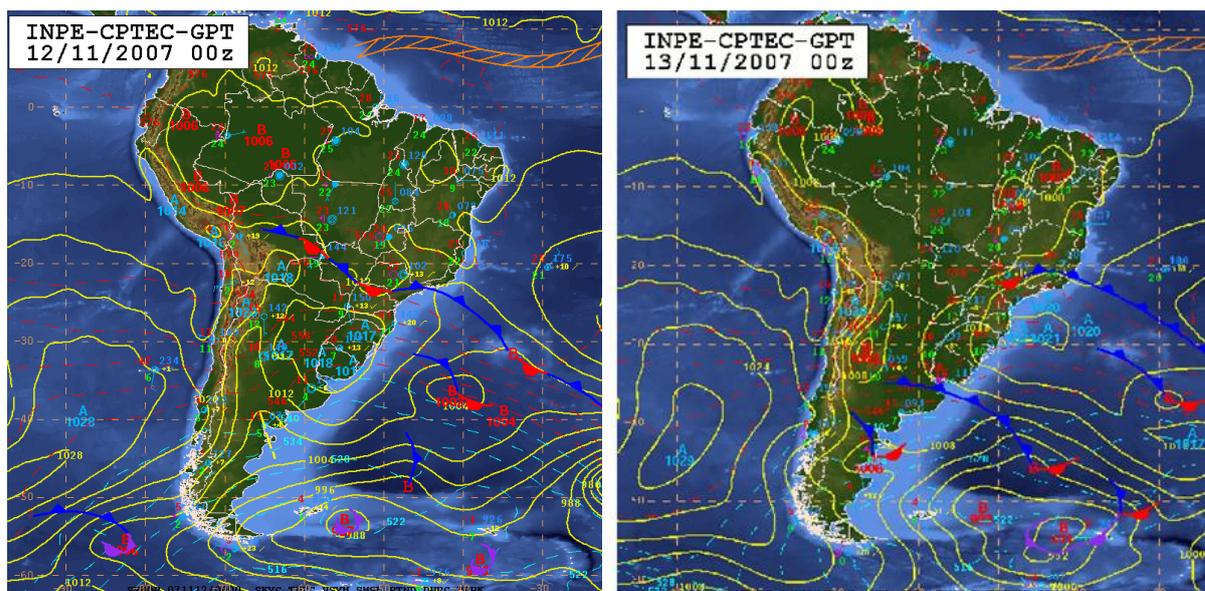
Figura 1 – Cartas sinóticas de superfície do dia 12 e 13 de novembro de 2007.

As análises sinóticas destacam a atuação de duas frentes frias na região Sudeste do Brasil, próximo ao dia 12 de novembro de 2007, sendo que a primeira foi:

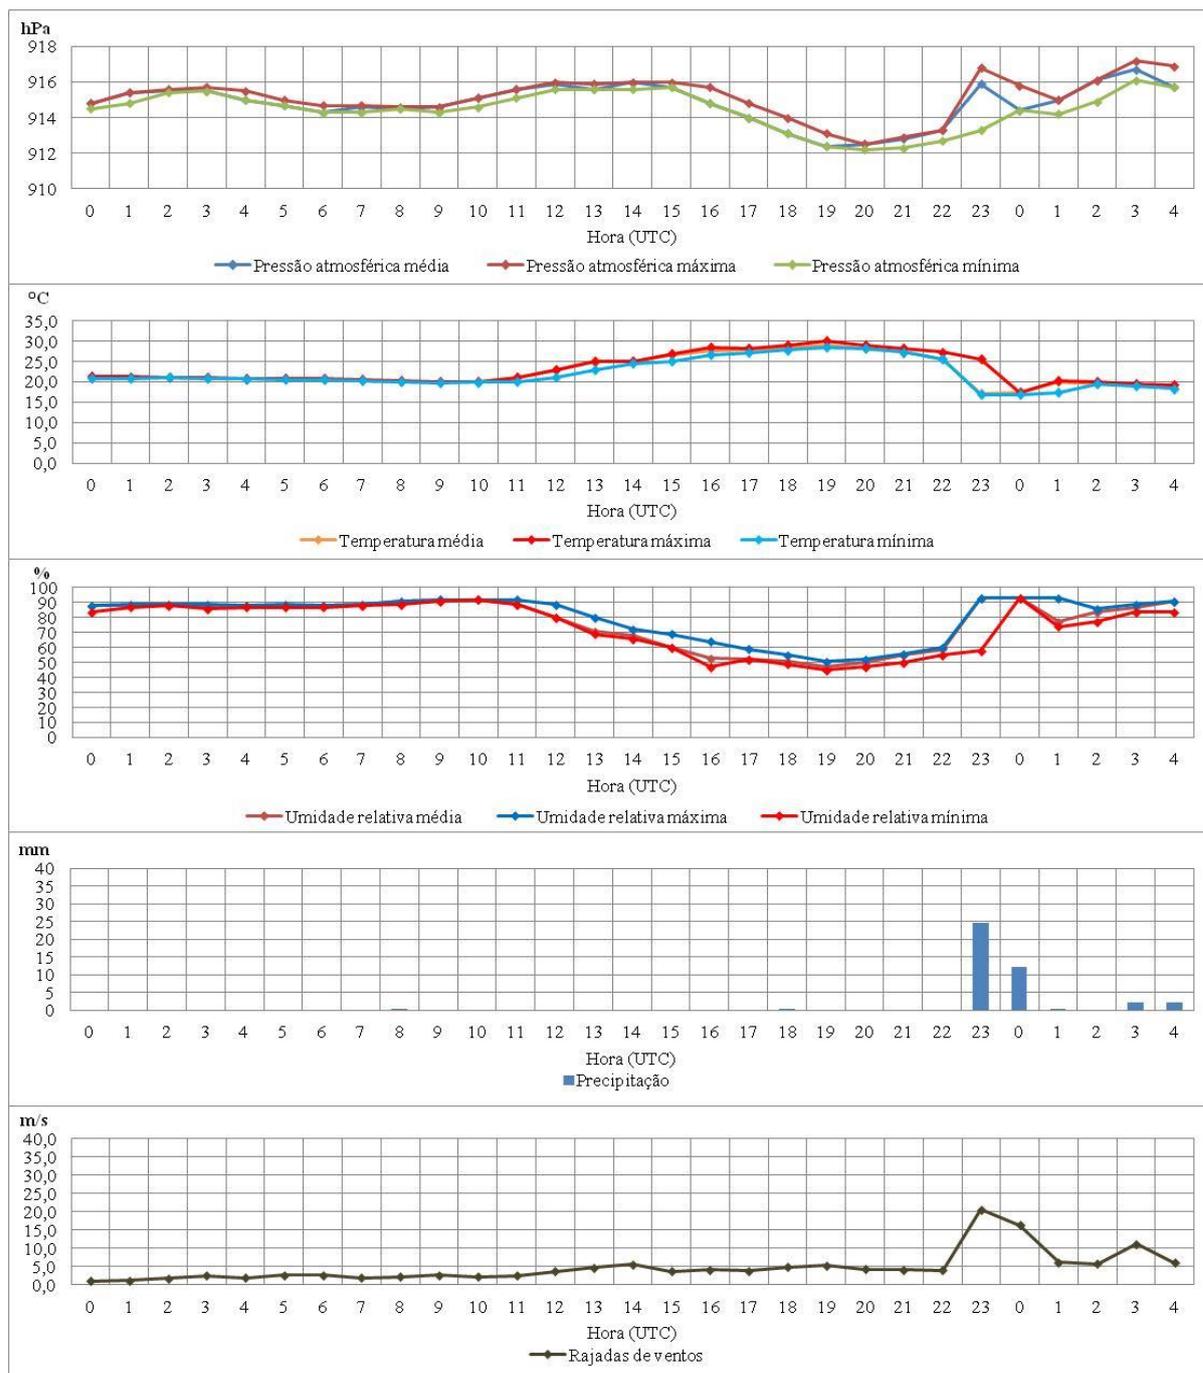
Gráfico 2 – Dados da Estação Automática de Uberlândia dos dias 12 e 13 novembro de 2007.

No Gráfico 2 pode-se observar algumas mudanças no registro de alguns elementos climáticos próximo ao horário em que ocorreu o evento pluviométrico, registradas na Estação Climatológica Automática da Universidade Federal de Uberlândia, sabendo que os horários registrados no Gráfico 2 são UTC, ou seja, 3 horas adiantados do fuso horário de Uberlândia. Nota-se que às 22 UTC (19 horas em Uberlândia) a temperatura registrada era de 25,5°C, sendo que na hora seguinte, ou seja, às 23 UTC (20 horas), a temperatura teve uma queda de

8,4°C, atingindo 17,1°C. Já a umidade relativa entre esses dois horários (22 e 23 UTC), apresentou amplitude de 34%, registrando 59% às 22 UTC e 93% às 23 UTC. No intervalo entre 22 e 23 UTC foi registrado rajada de ventos de 20,6 m/s ou 74,1 km/h, que, de acordo com a escala de Beaufort, é considerada com grau 8, designada como muito forte e seus efeitos pode ser a quebra de galhos de árvores e a difícil circulação de pessoas. Todas essas mudanças ocorridas foram resultado dos dois sistemas produtores de instabilidade citados acima, que culminou numa precipitação de 24,2 mm entre as 22 e 23 UTC e 12,2 mm das 23 às 00 UTC.

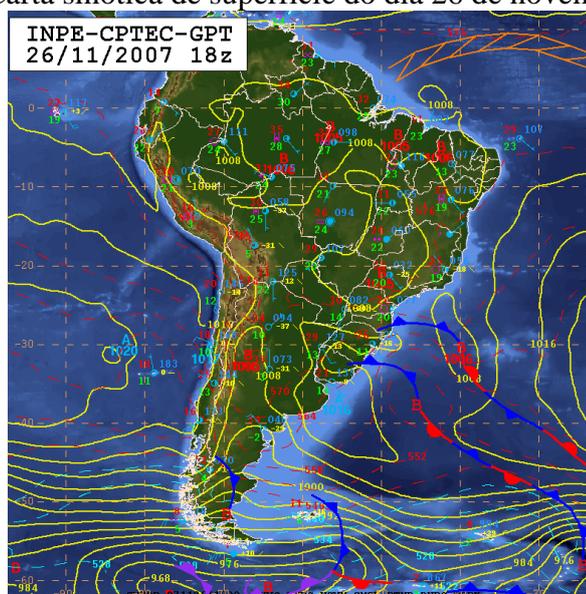
Figura 2 – Carta sinótica de superfície do dia 26 de novembro de 2007.

Sobre o evento pluviométrico concentrado que ocorreu no dia 26 de novembro de 2007, vale destacar que, segundo as análises sinóticas, elaboradas pelo Centro de Previsão do Tempo e Estudos Climáticos (CPTEC), nos dias que antecederam e sucederam o evento, nas porções central, sul e leste da América do Sul houve a atuação de um sistema que provocou instabilidade nas condições meteorológicas, sendo que, conforme relatado pelo CPTEC:

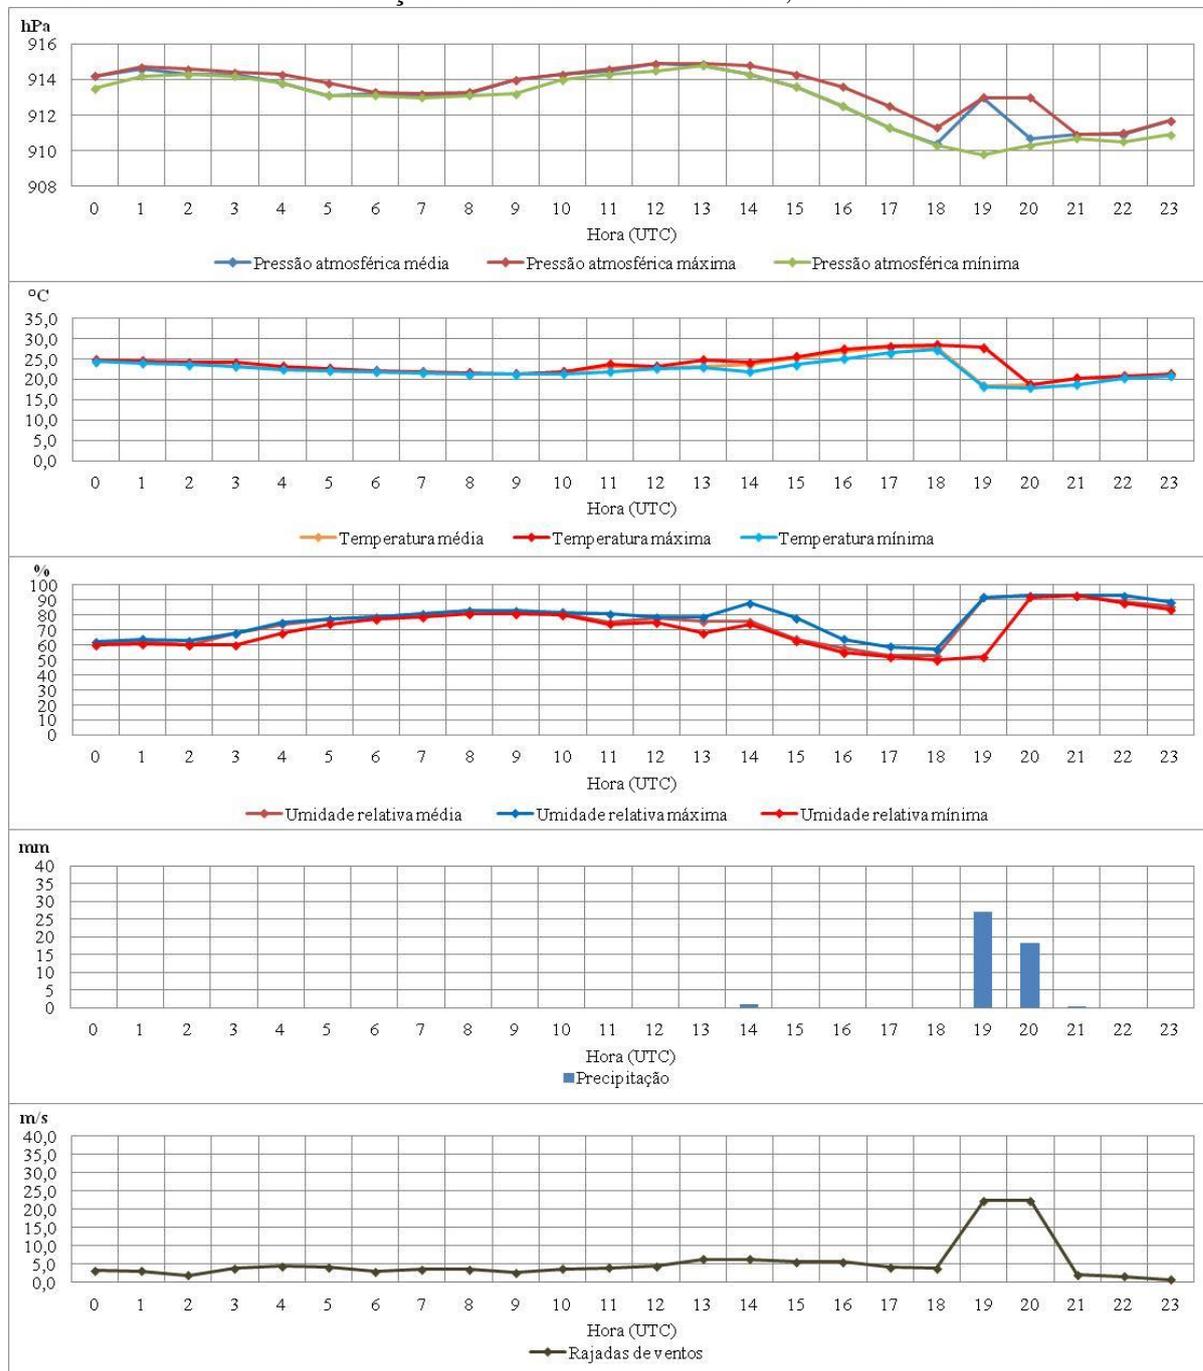
Gráfico 3 – Dados da Estação Automática de Uberlândia, no dia 26 novembro de 2007.

No Gráfico 3, nota-se as alterações registradas nas condições meteorológicas próximo ao horário em que ocorreu o evento pluviométrico, registradas na Estação Climatológica Automática da Universidade Federal de Uberlândia. Verifica-se que as 18 UTC (15 horas em Uberlândia) a temperatura registrada era $27,8^{\circ}\text{C}$, sendo que até as 19 UTC (16 horas) a temperatura teve uma queda de $9,4^{\circ}\text{C}$, atingindo $18,4^{\circ}\text{C}$. Já a umidade relativa entre esses dois horários apresentou amplitude de 39%, registrando 53% às 18 UTC e 92% as 19 UTC. A velocidade e direção do vento também sofreram alteração, sendo que as 18 UTC a velocidade do vento era de 0,5 m/s ou 1,8 km/h e a direção era 49° ou NE, enquanto que as 19 UTC a velocidade já era 9,6 m/s ou 34,5 km/h e a direção era 256° ou SW. No intervalo entre os dois horários (18 e 19 UTC) foi registrado rajada de 22,4 m/s ou 80,6 km/h, que segundo a escala de Beaufort essa rajada é considerada com grau 9, designada como duro e seus efeitos pode ser danos em árvores e impossibilidade de andar contra o vento. Todas essas mudanças ocorridas associadas a zona de baixa pressão que se encontrava em Uberlândia, culminou numa precipitação de 27,0 mm entre as 18 e 19 UTC e 18,4 mm das 19 as 20 UTC.

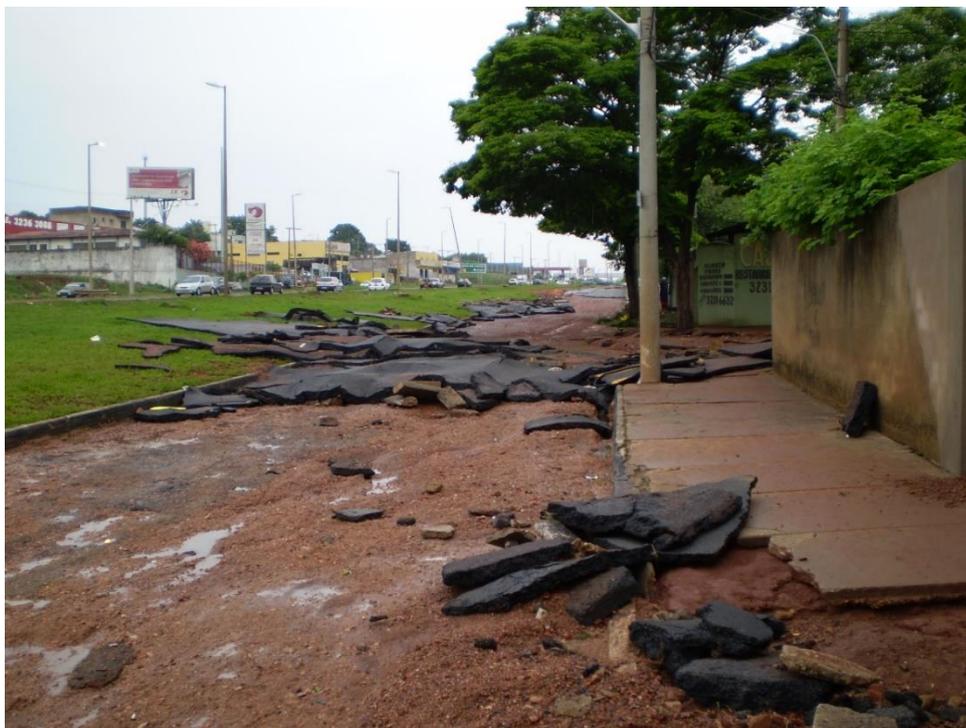
Foto 2 – Estragos provocados pela enchente ocorrida no dia 12/11/2007 na Bacia do Córrego das Tabocas (Avenida Professora Minervina Cândida de Oliveira).

Sabendo que a precipitação foi mais intensa à montante da Bacia, pode-se concluir que começou ocorrer precipitação na direção norte e noroeste da Bacia e foi perdendo intensidade de acordo que se deslocava para a jusante da Bacia. Essa precipitação foi responsável por diversos danos na infraestrutura na Avenida Minervina, principalmente nas áreas próximas à galeria fluvial, como pode ser observado na Foto 2.

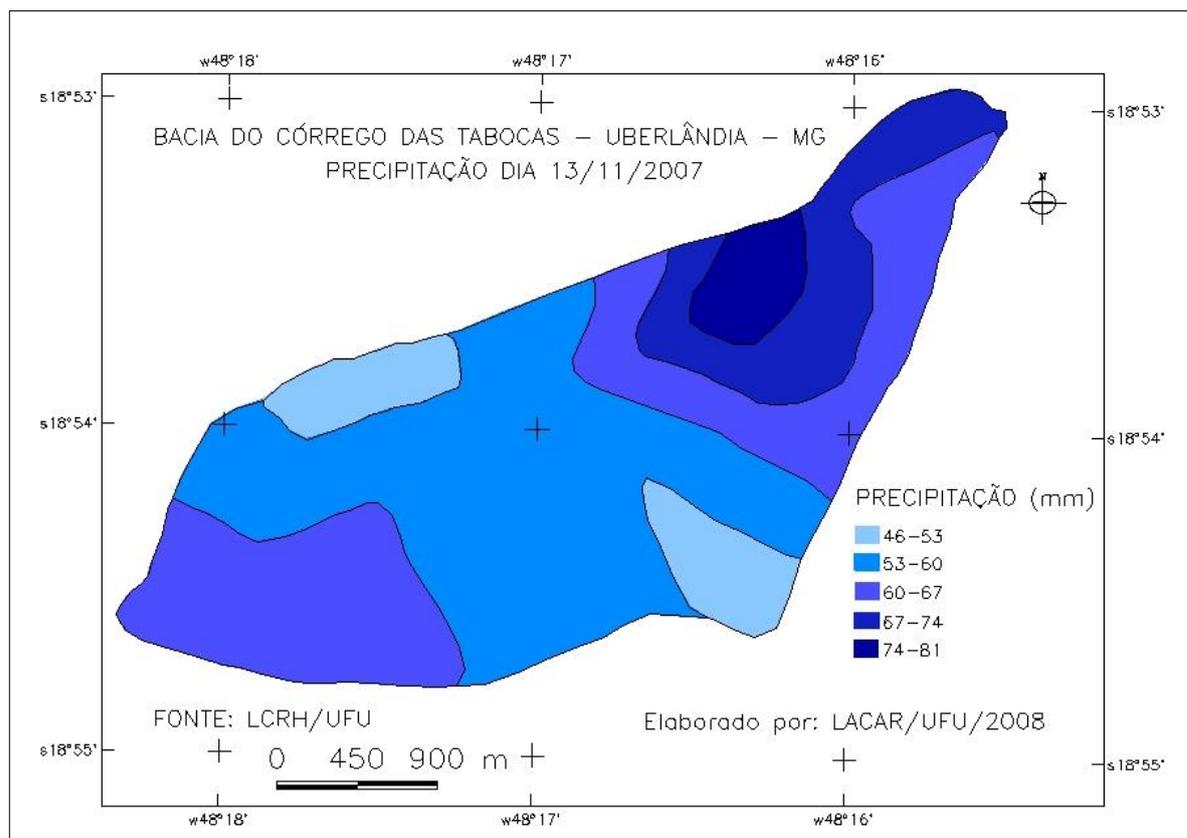
Mapa 5 – Precipitação (mm) ocorrida na Bacia do córrego das Tabocas dia 12/11/2007.

No evento pluviométrico ocorrido no dia 12 de novembro de 2007, observa-se no Mapa 5 a espacialização dos índices pluviométricos, sendo que a partir do mapa nota-se que os maiores índices pluviométricos ocorreram à montante e na direção norte e nordeste da Bacia, onde os índices chegaram a variar de 74 a 81 mm. Já as áreas com menor precipitação foram uma ao sul e outra a noroeste da Bacia, onde os índices variaram de 46 a 53 mm.

Conforme mostra o Mapa 5, nota-se que além dos altos índices pluviométricos registrados nesse evento, outro agravante para a ocorrência de enchentes foi pelo fato das maiores alturas pluviométricas terem ocorridos a montante da bacia, pois sabe-se que o escoamento pluvial superficial nessa bacia segue para o fundo do vale, onde está localizada a Galeria Minervina Cândida (Córrego das Tabocas). Dessa forma, o volume precipitado a montante escoava em direção à galeria e ganha energia, o que associado ao que se precipitou na bacia em direção à jusante, acumula-se um volume elevado de água pluvial, nas avenidas localizadas próximo à galeria, provocando muitos estragos nessas avenidas devido ao grande volume do escoamento pluvial superficial concentrado.

Quando se compara os eventos pluviométricos dos dias 12 e 26 de novembro de 2007, Mapas 5 e 6, observam-se que a dinâmica dos dois eventos ocorreram de forma diferente, pois enquanto no dia 12 os índices pluviométricos atingiram 81 mm, no dia 26 o pico máximo atingido foi de 55 mm. Portanto, a precipitação foi mais intensa no dia 12. Outro aspecto que merece destaque, quando se compara os dois eventos é quanto à área da Bacia onde ocorreram os maiores índices pluviométricos, já que no dia 12 os maiores valores atingiram os setores à montante da Bacia e no dia 26 foi à jusante, isto é, o contrário. Tal fato pode ser atribuído como um dos responsáveis pela maior ocorrência de danos provocados pela chuva no dia 12, pois o volume precipitado a montante escoou em direção à Galeria da Minervina Cândida, percorrendo, assim, uma distância maior até a foz no Rio Uberabinha, além de ganhar energia nesse maior deslocamento em função da própria topografia do local. Deve-se destacar, ainda, a direção da chuva do dia 12 de novembro. Ela entrou pelo norte da Bacia e seguiu em direção

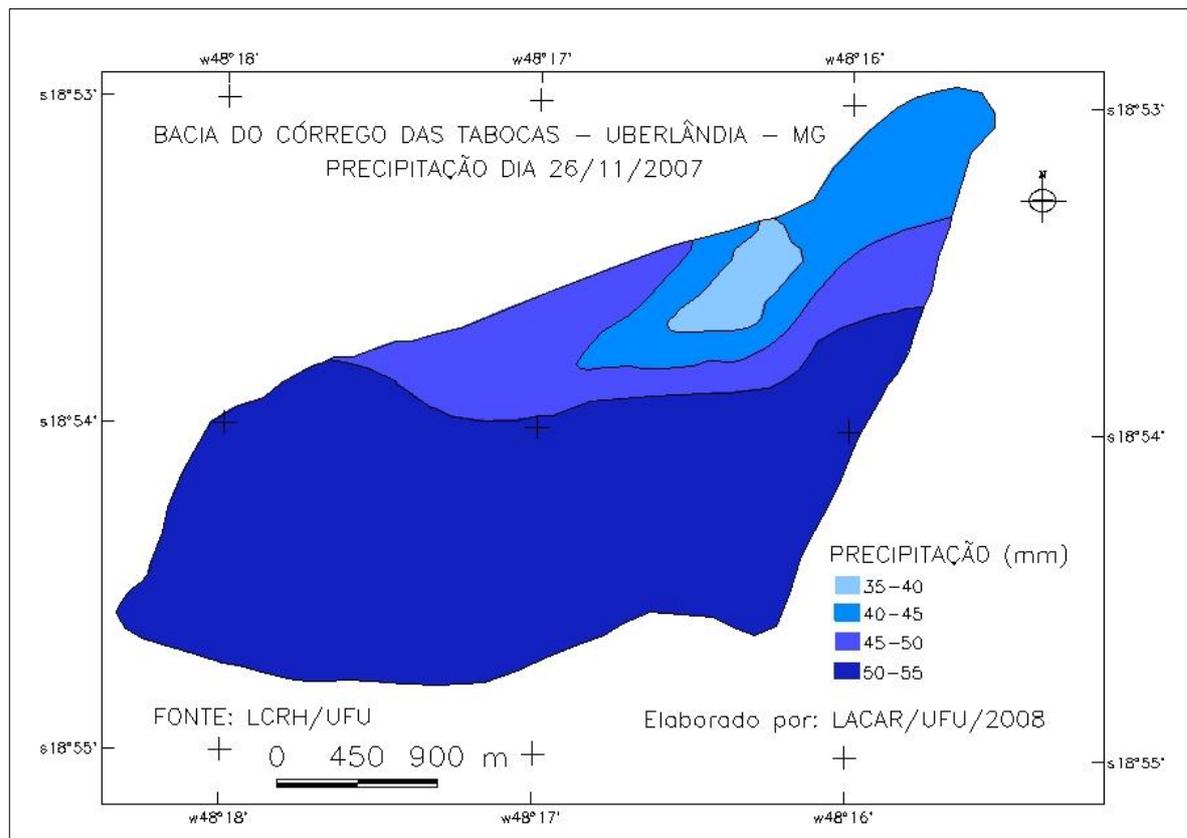
Mapa 6 - Precipitação (mm) ocorrida na Bacia do córrego das Tabocas dia 26/11/2007.

O segundo evento pluviométrico concentrado analisado ocorreu no dia 26 de novembro de 2007. De acordo com o Mapa 6, pode-se notar que os maiores índices pluviométricos ocorreram à jusante da Bacia com precipitação entre 50 e 55 mm. Já os menores índices pluviométricos ocorreram à montante e na direção norte da Bacia, variando de 35 a 40 mm.

Analisando o Mapa 6, pode-se concluir que no dia 26 a precipitação se deslocou da porção sul reduzindo a intensidade conforme se direcionava para a porção norte da bacia, com características de atividade convectiva, conforme já relatado. Sobre as precipitações convectivas na região, vale salientar que na maioria dos casos ela ocorre em pontos isolados do região, podendo abranger apenas parte do espaço urbano de uma cidade, como é o caso de Uberlândia.

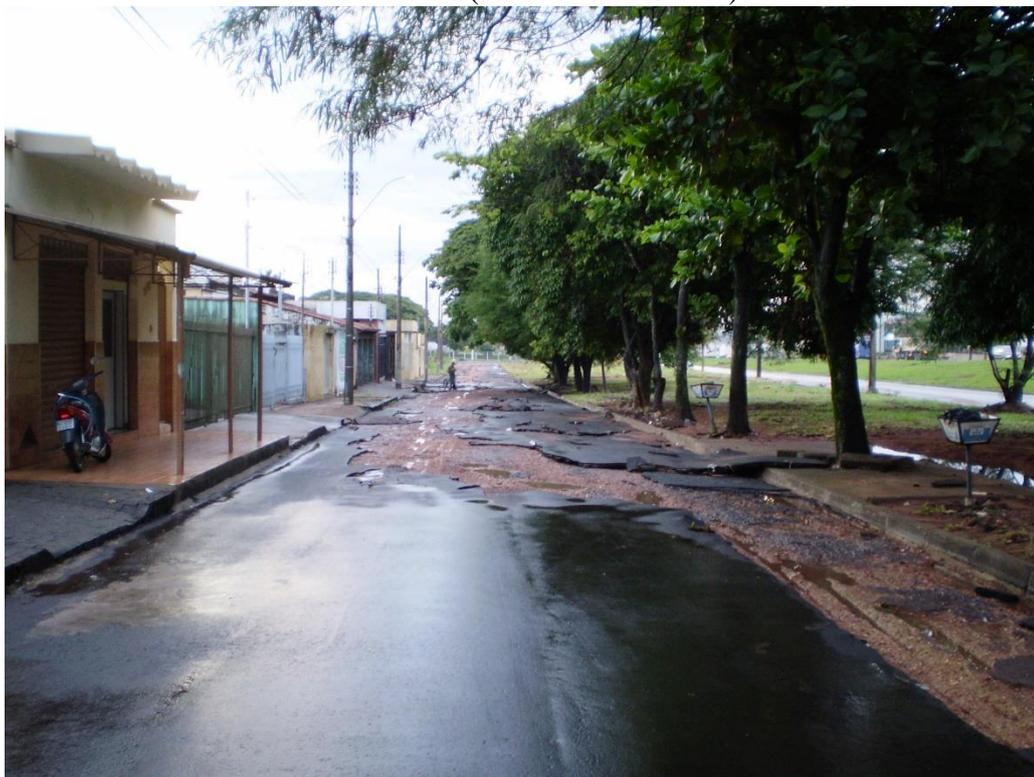
Foto 3 – Estragos provocados pela enchente ocorrida no dia 26/11/2007 na Bacia do Córrego das Tabocas (Rua Aldo de Souza).

Na Foto 3 pode-se observar os estragos provocados à infraestrutura na Bacia, principalmente próximo à galeria fluvial.
