## **PROPOSTA DE MELHORIA DA QUALIDADE AMBIENTAL DO BAIRRO JARDIM KARAÍBA EM UBERLÂNDIA-MG**

PROPOSAL FOR IMPROVING THE ENVIRONMENTAL QUALITY OF THE JARDIM KARAÍBA  
NEIGHBORHOOD IN UBERLÂNDIA-MG

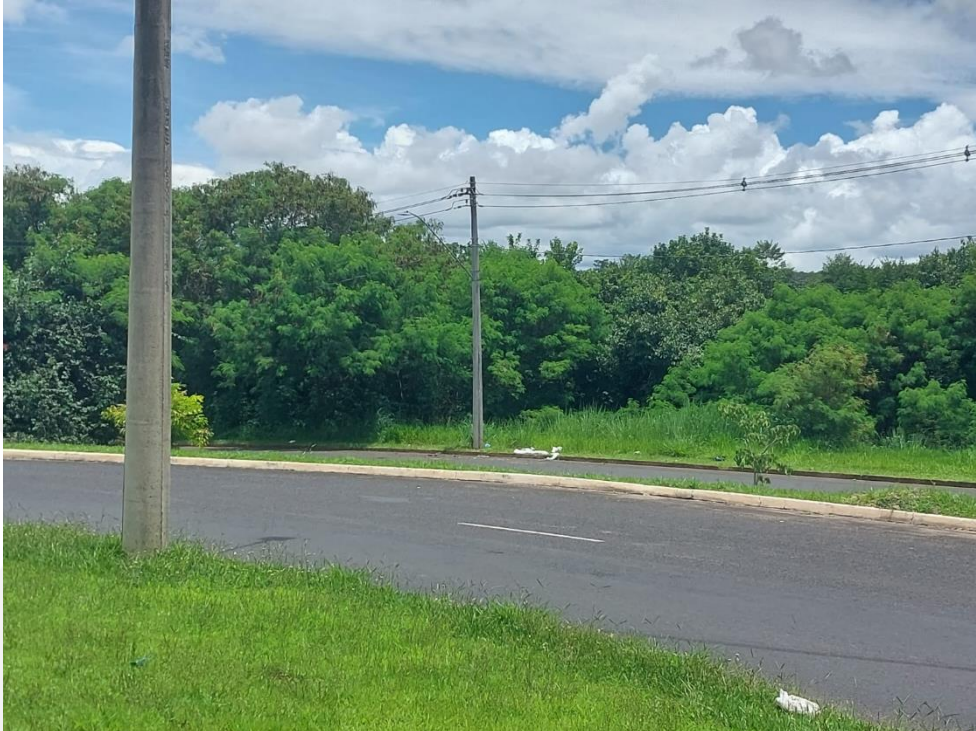
Figura 3: Vazios urbanos característicos do bairro Jardim Karaíba, Uberlândia – MG.

A maior parte da área do bairro se encontra na vertente esquerda do córrego Mogi. Com base nisso, pode-se entender o comportamento da drenagem, em que o escoamento superficial é influenciado pela impermeabilização do solo no entorno do córrego devido à forte antropização, identificada na Figura 3 em que a construção da rodovia, os postes, e a dinâmica viária se fazem presente e alteram a dinâmica natural do local, o que vem levando ao desenvolvimento de processos erosivos, poluição do curso d'água e o excessivo aumento da vazão do rio nos períodos de chuva.
