**O MAPEAMENTO DOS COMPARTIMENTOS
GEOMORFOLÓGICOS COMO SUBSÍDIO PARA
COMPREENSÃO DA MORFODINÂMICA DA BACIA
HIDROGRÁFICA DO CÓRREGO BURITIZAL, ITUIUTABA-MG**

MAPPING OF GEOMORPHOLOGICAL COMPARTMENTS AS A SUBSIDY FOR UNDERSTANDING
THE MORPHODYNAMICS OF THE BURITIZAL STREAM WATERSHED, ITUIUTABA-MG

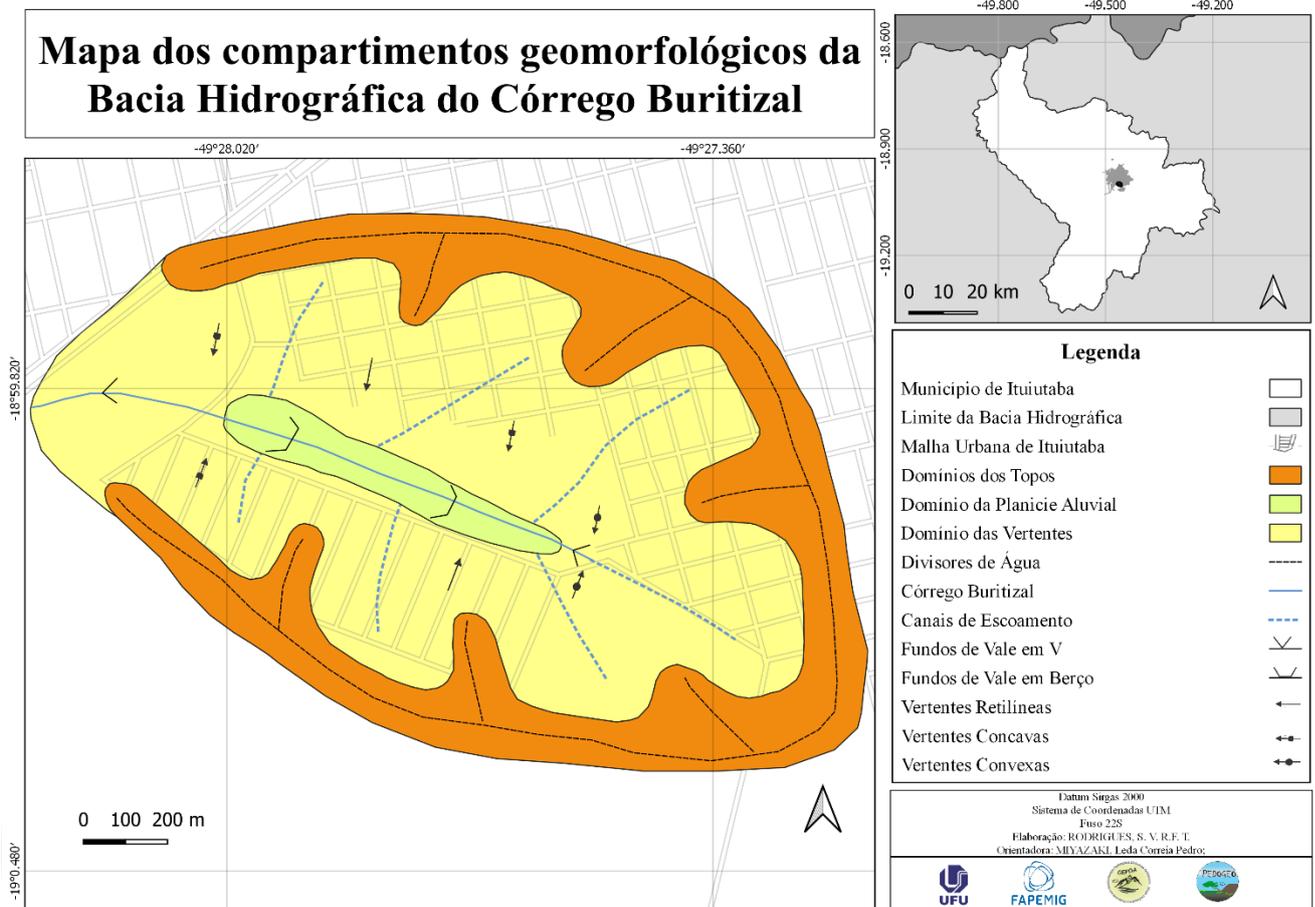
Figura 2 – Compartimentos geomorfológicos da Bacia Hidrográfica do Córrego Buritizal

A elaboração do mapeamento dos compartimentos geomorfológicos resultou em um produto cartográfico inédito para a bacia hidrográfica do córrego Buritizal (Figura 2), uma bacia hidrográfica urbana, que se encontra no setor sul da cidade de Ituituba-MG. A bacia é formada por um único canal principal, sendo esse o Córrego Buritizal de 3,7 km², com canal principal de aproximadamente 1km, além de alguns canais de escoamento, que segundo Guerra (2006, p. 86) são “locais por onde escoam as águas fluviais, os canais se apresentam de diferentes formas a superfície terrestre”, esses são responsáveis pelo transporte material particulados para o interior da vereda.

As áreas de topo e vertentes estão entre 605 e 625 metros e ocupam uma grande parte da bacia, conforme ocorre o deslocamento para o fundo de vale nos domínios da planície aluvial essa altitude chega a 525 metros. Sendo assim, a bacia conta com uma variação de aproximadamente 60 metros.

Por meio deste mapeamento é possível obter informações espaciais necessárias para os estudos voltados ao ambiente, aos processos, as fragilidades e riscos, tornando possível a atuação de políticas públicas e de profissionais de gestão e planejamento urbano-ambiental para recuperar áreas degradadas e conservar os locais de preservação.

A partir deste mapa e os trabalhos de campo foi possível identificar erosões lineares na área da bacia e entender os motivos que estão levando a ocorrência de processos erosivos, que estão contribuindo para a degradação da bacia.

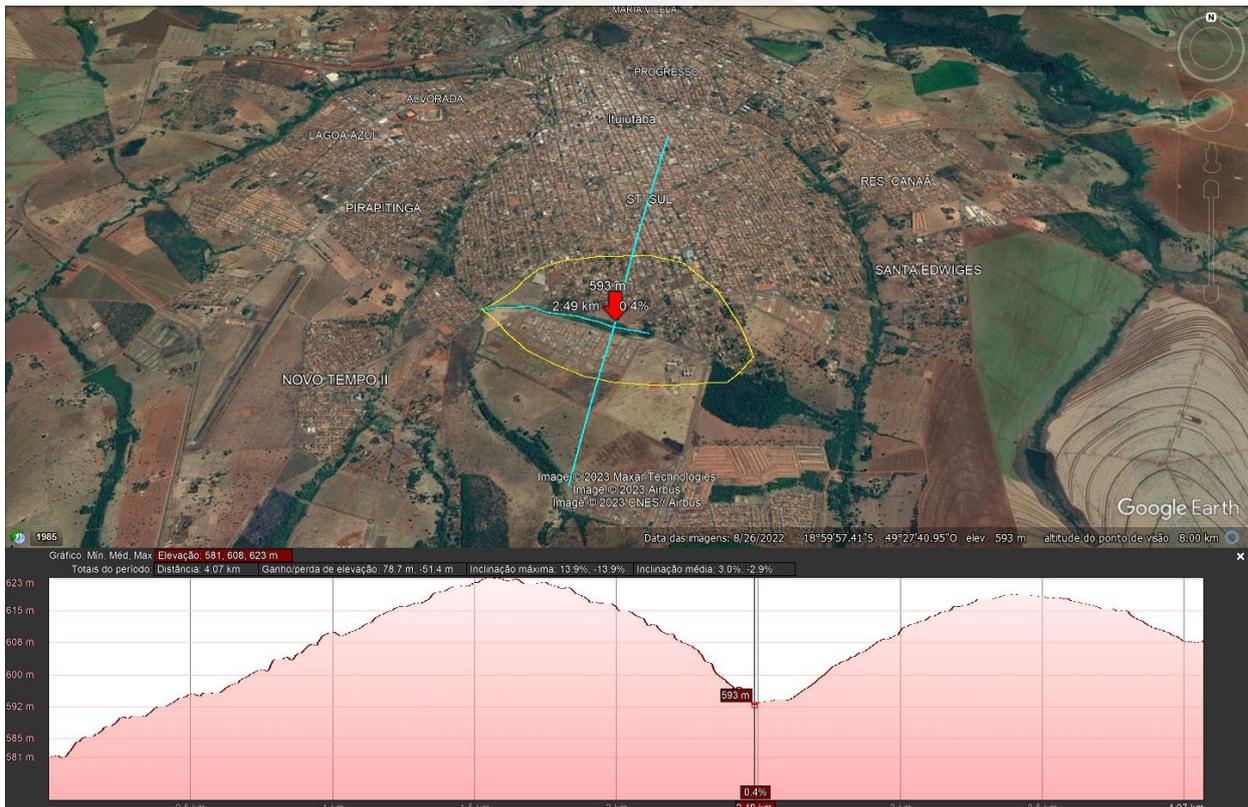
Dessa maneira, identificou-se que a forma de relevo encontrado na bacia é de colina com topos convexizados, com pouca declividade (figura 03). O relevo de colinas

Figura 3 – Relevo de colina com topo convexizado da Bacia hidrográfica do Córrego Buritizal, observado a partir de imagem de satélite do Google Earth, que por meio do perfil de elevação é possível observar a forma da colina e o fundo de vale do córrego Buritizal (seta vermelha)

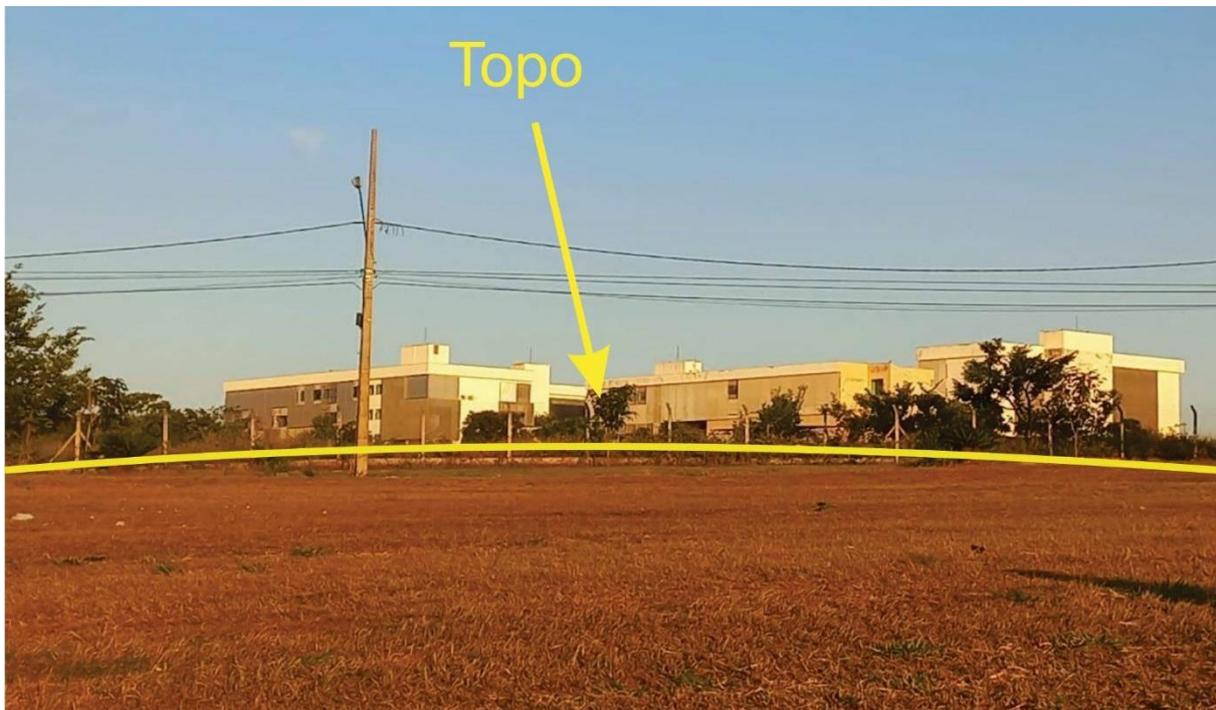
O domínio dos topos da bacia hidrográfica do córrego Buritizal foi o primeiro compartimento delimitado. Ele é marcado por uma topografia suave, apresentando-se bastante amplo e convexo (figura 04). É um domínio cuja característica morfológica é apropriada para ocupação. Nele encontra-se os divisores de águas das bacias dos córregos São José e Buritizal. Atualmente encontra-se todo ocupado por bairros residenciais como Independência e partes dos bairros Tupã e Santa Maria.

Figura 4 – Morfologia dos domínios dos topos da bacia hidrográfica do córrego Buritizal, ao fundo a Universidade Federal de Uberlândia

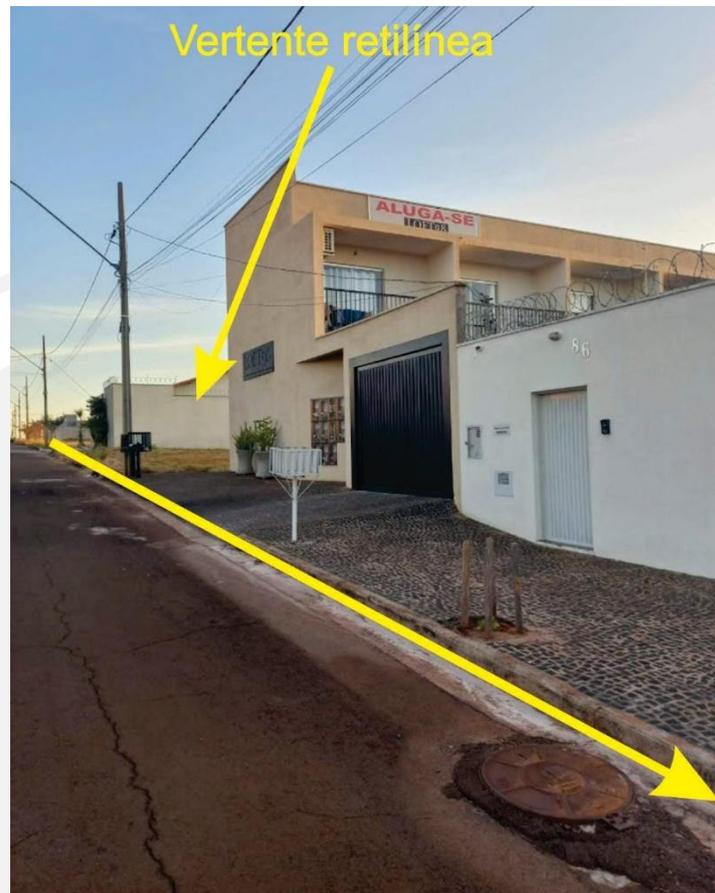
Por fim, as vertentes retilíneas (figura 6) são aquelas com rampa retílica e no caso da bacia estão contribuindo para o escoamento superficial mais rápido e concentrado, principalmente na área dos bairros Santa Maria, Tupã e Gerson Baduy.

Figura 6– Morfologia do domínio das vertentes retilíneas na bacia hidrográfica do córrego Buritizal, com ênfase para o declive da vertente retilínea encontrada no bairro Gerson Baduy

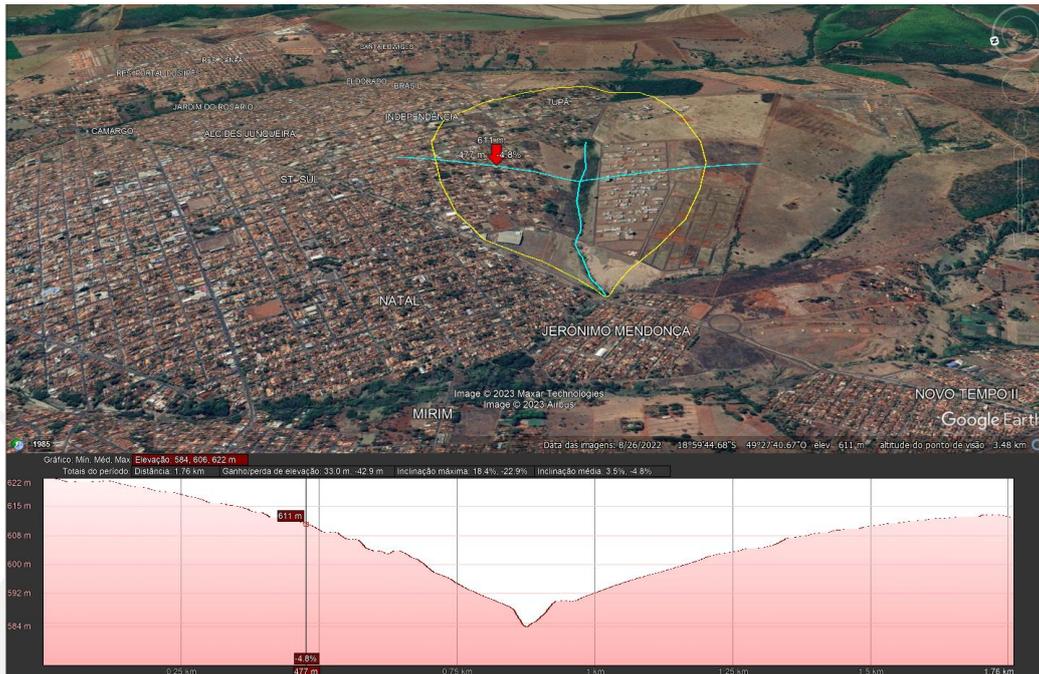
O fundo de vale foi o último a ser mapeado, segundo Guerra (2006, p. 627) o vale é um “corredor ou depressão de forma longitudinal (em relação ao relevo contínuo), que pode ter, por vezes, vários quilômetros de extensão”. Na área de estudo foram mapeados o fundo de vale (figura 07) cuja morfologia em forma de V tem característica de ser mais erosivo e em berço o local de deposição de sedimentos.

Figura 7– Morfologia de fundo de vale em V identificada na bacia hidrográfica do córrego Buritizal, com ênfase para os declives da vertente convexas.

A vereda da bacia do córrego Buritizal está passando por um processo de degradação (figura 07), uma vez que a forma como foi ocupado os topos, as vertentes aceleraram o processo erosivo na baixa vertente e no fundo de vale. De acordo com Silveira (p. 1, 2006) “Quanto maior o ângulo da declividade, mais rapidamente a energia potencial das águas pluviais se transforma em energia cinética, aumentando a velocidade das massas de água e sua capacidade de transporte”. Sendo assim, entende-se que vertentes que possuem uma maior declividade, possuem uma tendência de maior perda de solo e quando são ocupadas, a impermeabilização ao longo da rampa associado ao sistema de drenagem ineficiente provoca o escoamento concentrado superficial, que escoam pelas vias e chegam ao fundo de vale com velocidade acelerada, provocando erosões lineares.

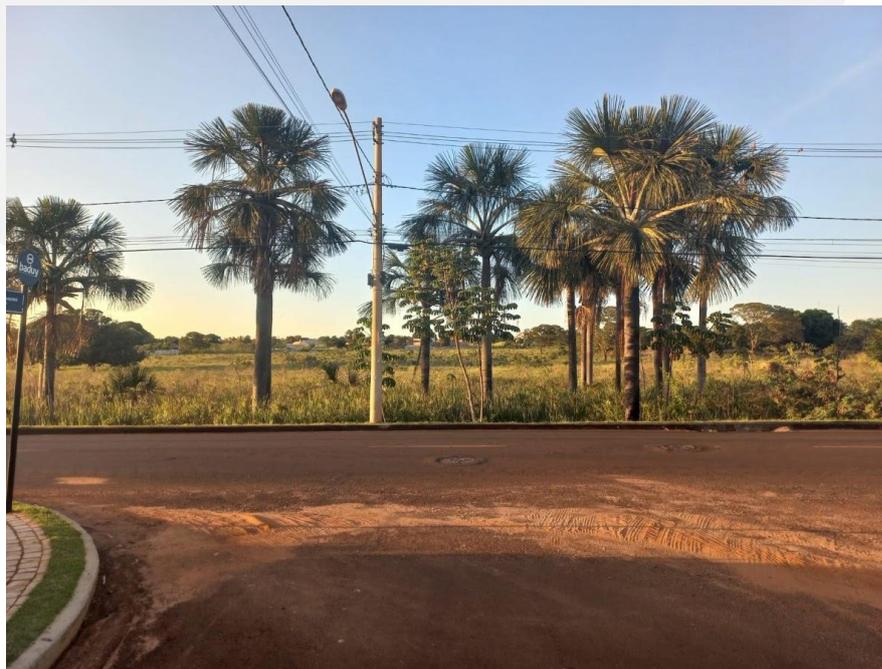
Figura 8– Morfologia.

No caso do fundo de vale em berço encontra-se a planície de inundação, ou seja, a vereda (figura 08). Essa morfologia é bastante encontrada nos fundos de vale na região, no entanto, estão passando por um processo de degradação devido a expansão da área urbana e o uso e manejo inadequado nas áreas rurais.
