## **ÍNDICE DE EXPOSIÇÃO FÍSICA À INUNDAÇÃO EM ÁREA PRIORITÁRIA NO RIACHO DO ANGELIM – SÃO LUÍS, MA**

INDEX OF PHYSICAL EXPOSURE TO FLOODING IN A PRIORITY AREA IN ANGELIM CREEK -  
SÃO LUÍS, MA

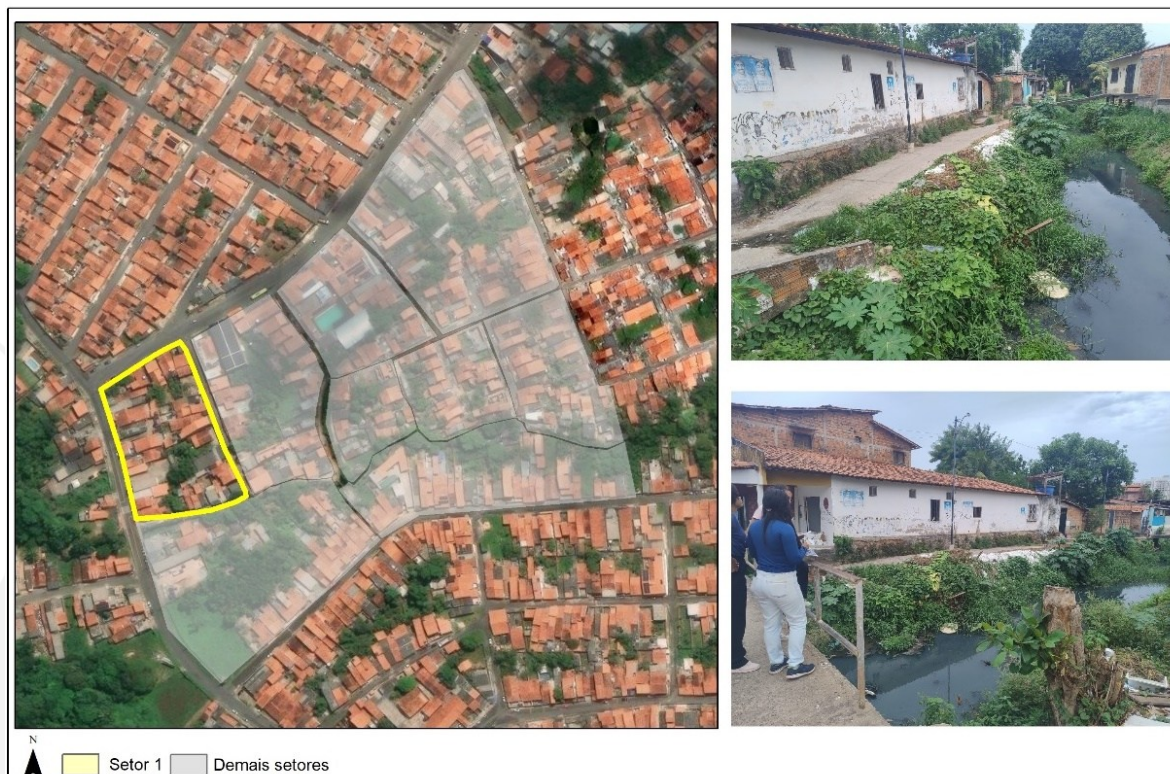
**Figura 7:** Setor 1 da área prioritária no riacho do Angelim, São Luís - MA

Houve supressão vegetal durante o processo de urbanização, possuindo um escasso remanescente de vegetação na margem do canal e no meio do setor, sendo este caracterizado com alto padrão de urbanização. Todas as ruas apresentam pavimentação asfáltica, sendo evidente a impermeabilização da área. Os dejetos líquidos da população residente no limite inferior são direcionados para o curso hídrico, o qual apresenta-se poluído (Figura 7).

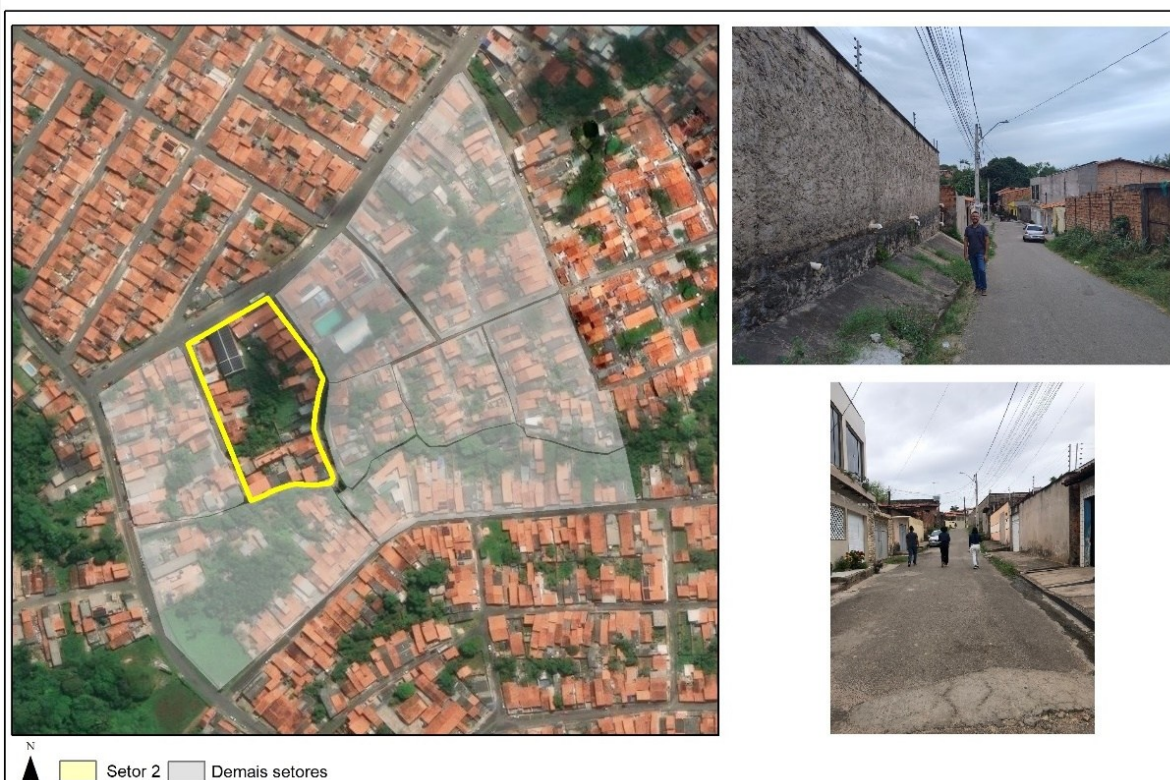
**Figura 8:** Setor 2 da área prioritária no riacho do Angelim, São Luís - MA

O setor 2 apresentou alto índice de exposição física a inundação (Figura 8), onde o canal fluvial passa no seu limite inferior ao sul. Existe uma pequena concentração de vegetação na área central do setor, tratando-se de árvores de pequeno porte e gramíneas na margem do canal fluvial. Todo o entorno está impermeabilizado e com presença de residências de médio e baixo padrão no que tange ao aspecto social, as de médio padrão ocupam as áreas colinosas enquanto que as de baixo padrão estão situadas na planície fluvial.

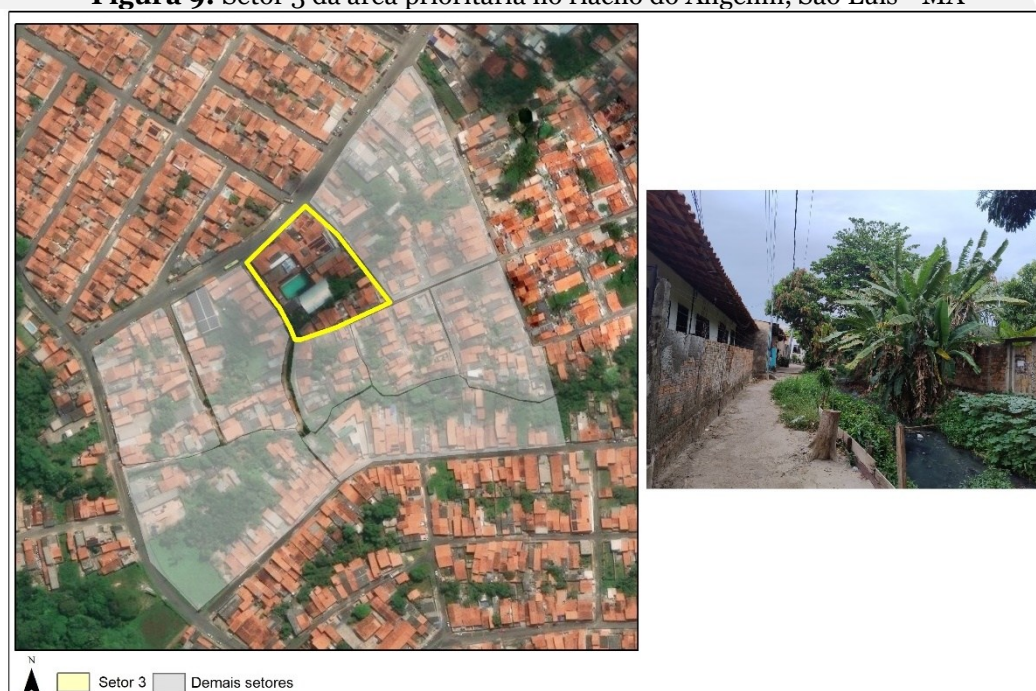
**Figura 9:** Setor 3 da área prioritária no riacho do Angelim, São Luís - MA

O setor 3 apresentou baixo índice de exposição física a inundação (Figura 9). Existem casas na planície fluvial em uma pequena porção próxima ao limite inferior do setor, porém são bem consolidadas. A planície está impermeabilizada com presença de vegetação rasteira apenas na borda do canal de drenagem e algumas árvores de pequeno porte apenas na mata ciliar remanescente.

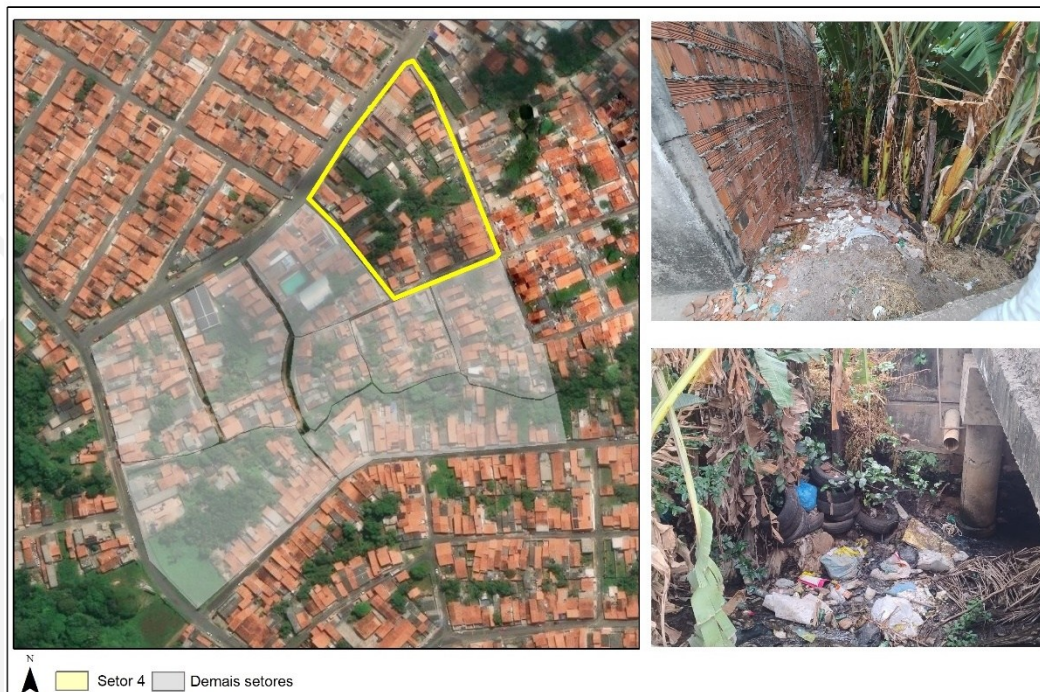
**Figura 10:** Setor 4 da área prioritária no riacho do Angelim, São Luís - MA

O setor 4 apresentou médio índice de exposição física a inundação (Figura 10). O canal fluvial passa na área central do setor, o que em condições normais poderia atingir residências na margem esquerda e direita. No entanto, a morfologia fluvial foi alterada devido as formas de uso, sendo um setor bem urbanizado, completamente impermeabilizado com cobertura asfáltica. O canal é bem entalhado, e a estrutura urbana não permite que a água alcance as residências. O fluxo hídrico no canal é direcionado para os setores 1 e 2. Existe uma expressiva quantidade de material tecnogênico do tipo úrbico e gárbico principalmente no canal e na planície fluvial, com

presença de pneus, sacolas e resíduos de diferentes origens despejados de forma concentrada.

A vegetação existente no setor está concentrada apenas no canal fluvial e em um terreno baldio. O padrão social das moradias caracteriza-se como médio, onde identificou-se em campo diversas residências com piscinas e placas fotovoltaicas. As edificações foram construídas dentro do canal fluvial, no leito menor. Os dejetos líquidos das residências são lançados no canal de drenagem.

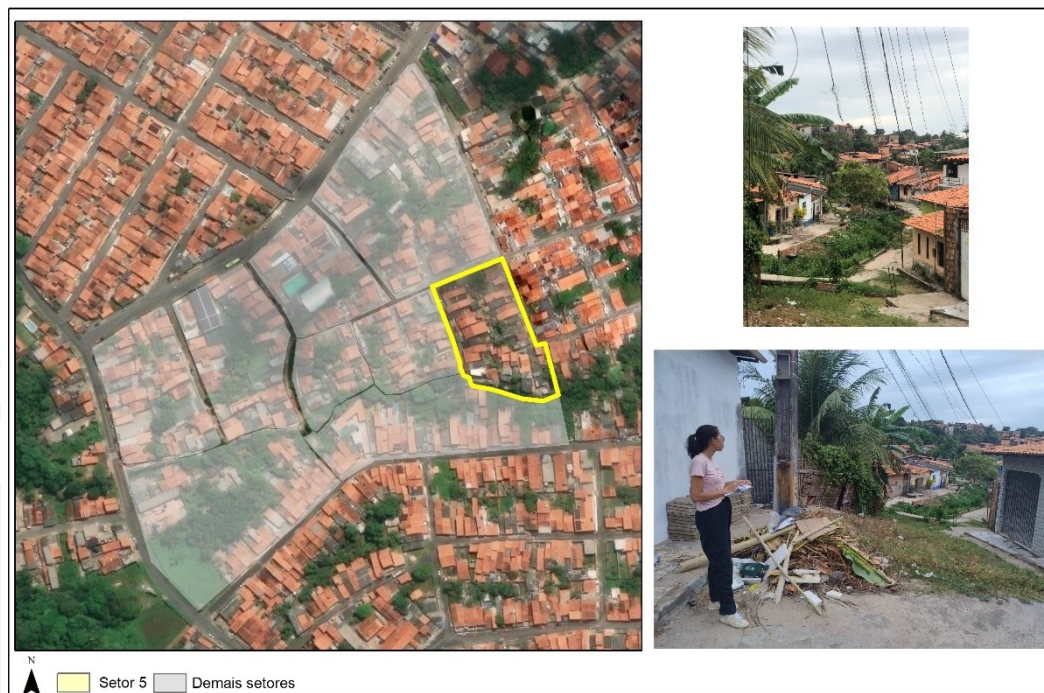
**Figura 11:** Setor 5 da área prioritária no riacho do Angelim, São Luís - MA

O setor 5 apresentou muito baixo índice de exposição física a inundação (Figura 11). Este setor fica no extremo leste da poligonal de área prioritária, com o canal passando no seu limite inferior ao sul. O canal é estreito e com pouca lâmina d'água. O setor é altamente impermeabilizado com presença de solo exposto em algumas áreas pontuais e vegetação apenas no canal principal com raras árvores de pequeno porte em algumas residências. Existem resíduos sólidos lançados a céu aberto e as residências estão situadas na planície de inundação, a qual está concretada e as residências caracterizam-se como de baixo padrão.

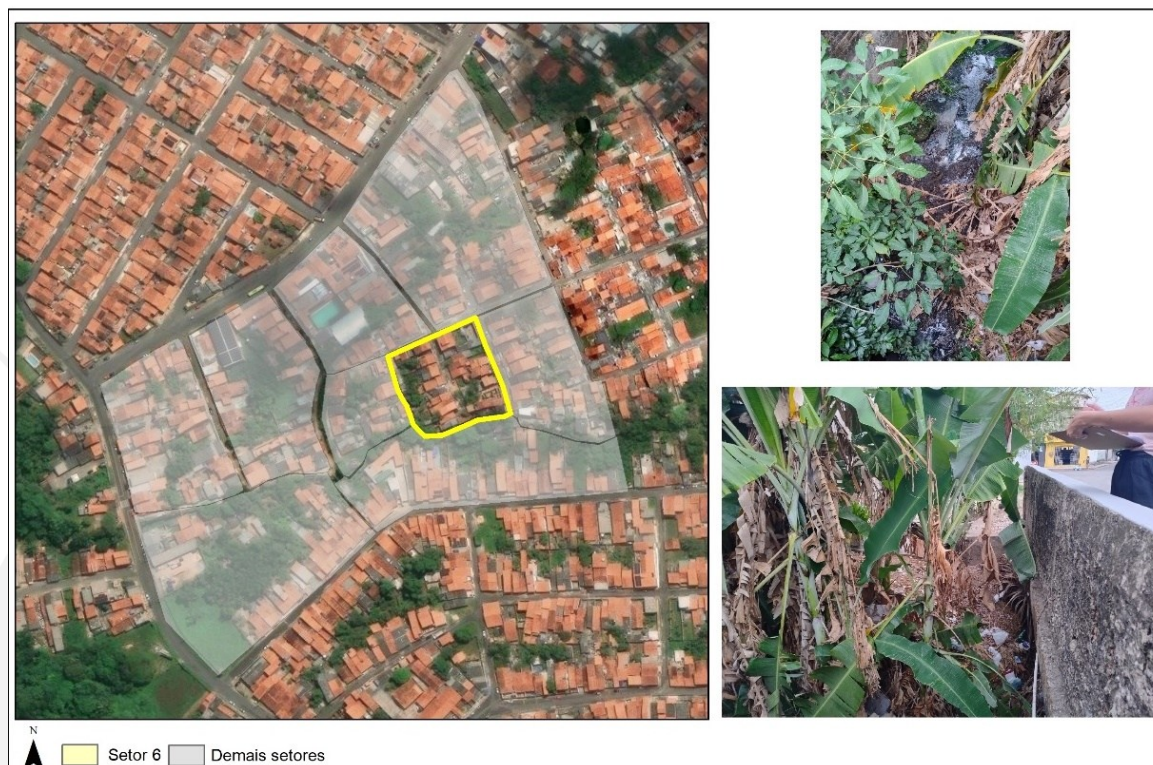
**Figura 12:** Setor 6 da área prioritária no riacho do Angelim, São Luís - MA

O setor 6 apresentou médio índice de exposição física a inundação (Figura 12), estando altamente impermeabilizado com vegetação predominantemente no canal fluvial. A lâmina d'água é rasa e as espécies de vegetação encontradas são típicas de áreas degradadas, tais como *Musa x paradisiaca* (Bananeira), *Ricinus communis* (Mamona) e *Cecropia angustifolia* (Embaúba). Segundo relatos de moradores, no período chuvoso a inundação não atinge a população mais a montante do setor 6, porém o nível da água sobe consideravelmente, atingindo principalmente os moradores dos setores 8 e 9.

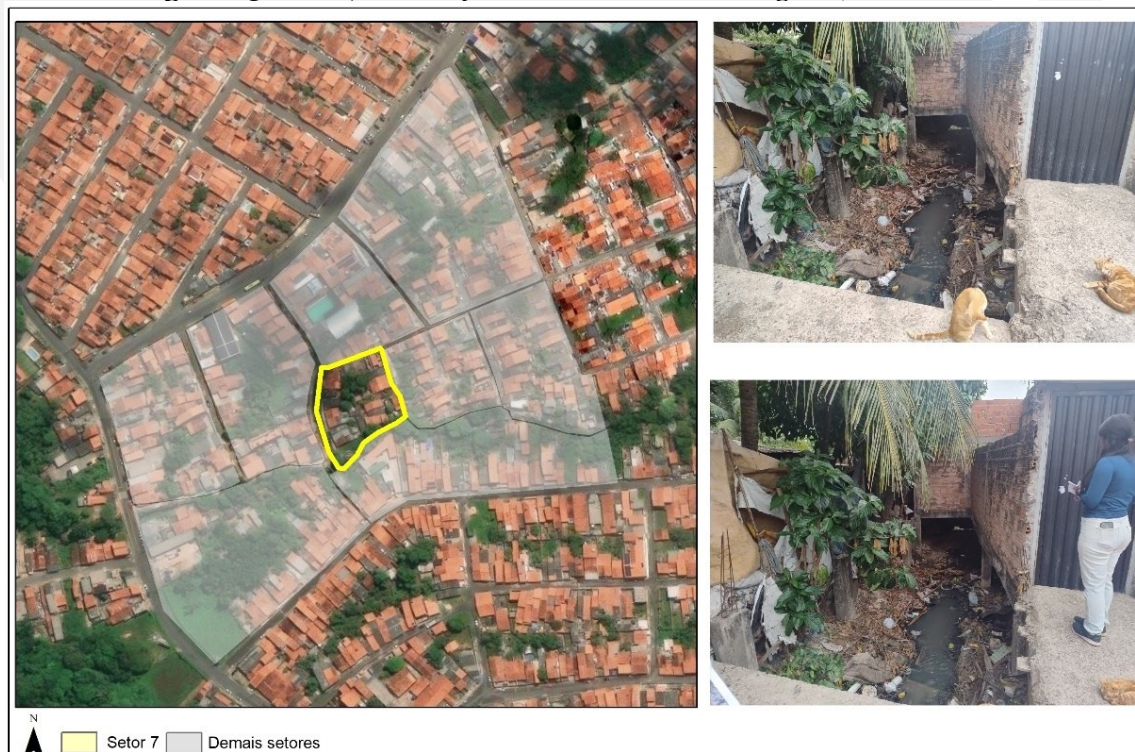
**Figura 13:** Setor 7 da área prioritária no riacho do Angelim, São Luís - MA

O setor 7 é o menor setor da área prioritária e apresentou alto índice de exposição física a inundação (Figura 13). Esse setor é o único que é circundado por dois canais fluviais, ambos bem alterados em sua morfologia. A planície fluvial foi descaracterizada e as residências estão dentro do canal que está situado no limite lateral ao oeste do setor. De modo geral é uma área com baixa impermeabilização e uma quantidade maior de vegetação ao longo de todo o setor, não apenas nas margens do canal fluvial, como acontece nos demais setores. Porém, existem pontos que ocorre impermeabilização sobretudo da planície fluvial.

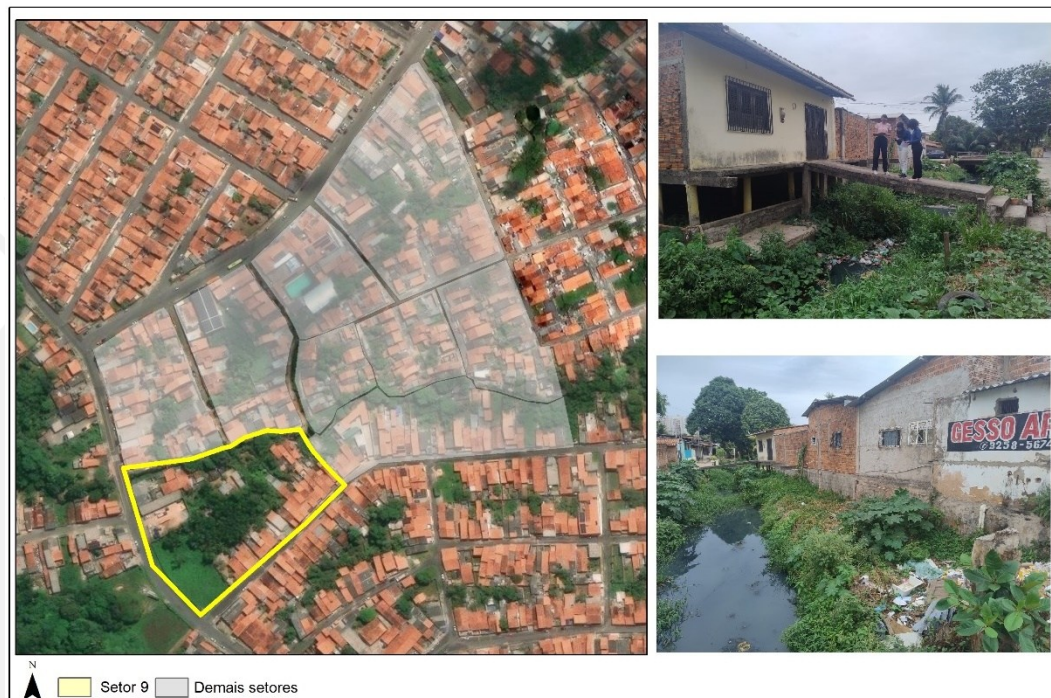
**Figura 15:** Setor 9 da área prioritária no riacho do Angelim, São Luís - MA

O setor 9 apresentou muito alto índice de exposição física a inundação (Figura 15). Este é o setor com maior presença de cobertura vegetal, com árvores de pequeno e médio porte, as quais estão localizados no centro do setor. Foram identificadas espécies como *Musa x paradisiaca* (Bananeira) e *Ricinus communis* (Mamona), típicas de áreas com solos degradados, mas também registrou-se a presença de *Euterpe edulis Martius* (Palmeira Juçara), *Prunus dulcis* (amendoeira) e *Mangifera indica L* (mangueira).

O setor está localizado na margem direita do canal principal do riacho do Angelim. O canal fluvial está situado no limite superior do setor ao norte e encontra-se morfologicamente descaracterizado pela ocupação de sua margem, e existem

indícios de aterramento do canal. O limite superior está dentro do canal de drenagem, recebendo contribuição de outros afluentes.

Na margem existem materiais tecnogênicos dos tipos úrbicos e gárbicos, e dentro do canal de drenagem também são encontrados resíduos diversos. Os dejetos líquidos são lançados diretamente no curso d'água. O mesmo apresenta coloração e odor típicos de áreas com alto teor de poluição. Algumas residências estão construídas sobre suportes de concreto como colunas e vigas, como uma alternativa ao enfrentamento às inundações. Um morador construiu uma ponte sobre o canal com a finalidade de melhorar o acesso a sua residência no período chuvoso. As marcas d'água na parede evidenciam até onde o nível da água eleva-se neste setor. Moradores confirmaram tais informações, não apenas do setor 9 mas de outros setores também.
