## PLANO CONSERVACIONISTA PARA A BACIA DO CÓRREGO DOS BAMBUS, EM GRUPIARA (MG)

## CONSERVATION PLANE TO THE BASIN OF BAMBUS STREAM IN GRUPIARA (MG)

### Plano conservacionista da bacia do córrego dos Bambus, Grupiara (MG)

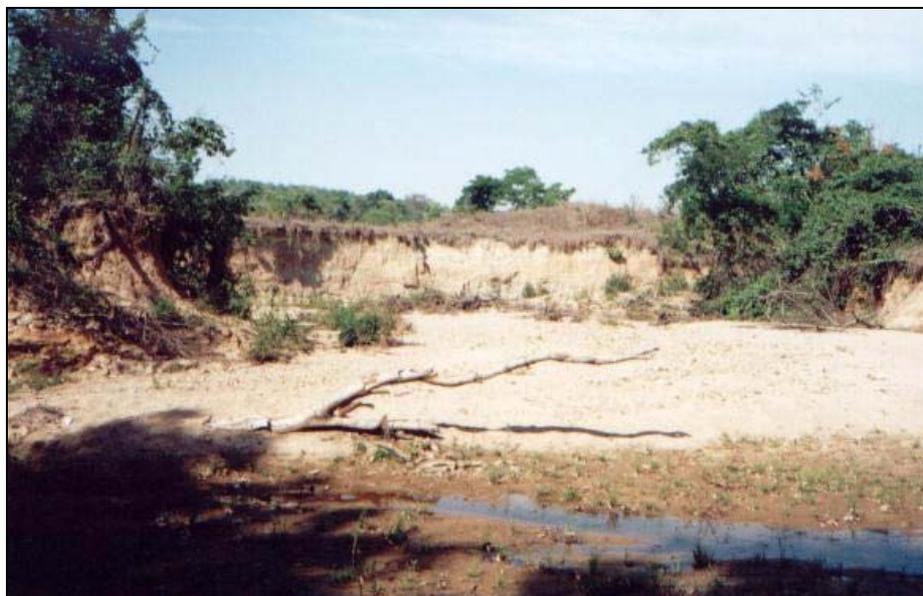
Figura 1 - Avanço da voçoroca ao longo da margem do Córrego Grupiara  
Autora: Thaís Pereira, Out/2002

- Inexistência da mata ciliar;
- Nascentes desprotegidas;
- Solo com elevado grau de erosão, causando voçorocas e assoreamento do Córrego Bambus e Córrego Grupiara (cf. Figuras 1 e 2).
- Falta de contenção de enxurradas tendo como consequência a destruição de pontes sobre os Córregos (cf. Figuras 3).
- Redução do volume de água do córrego dos Bambus;
- Solo favorável à erosão em função de sua textura arenosa.
- Elevado grau de assoreamento do Córrego Grupiara (cf. Figuras 4).

A técnica de contenção de voçoroca viável no local é a construção de paredões de bambu em formato de escadas conjunta com a plantação de grama, que tem a finalidade de sustentar os paredões, para que não ceda com a chuva, fazendo com que aos poucos aquela área se restabeleça tornando-se área de preservação permanente e reconstituindo a fauna e a flora local.

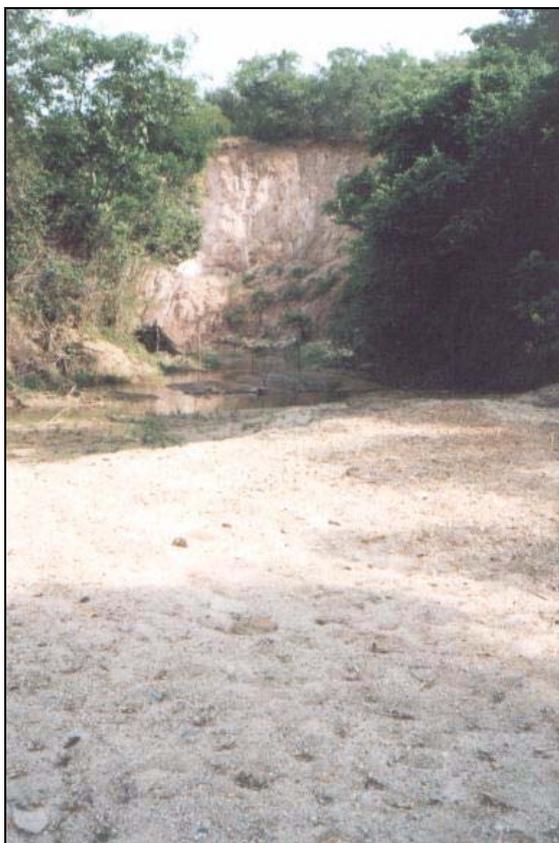
Figura 2 - Formação de voçoroca às margens do Córrego Grupiara  
Autora: Thais Pereira, Out/2002

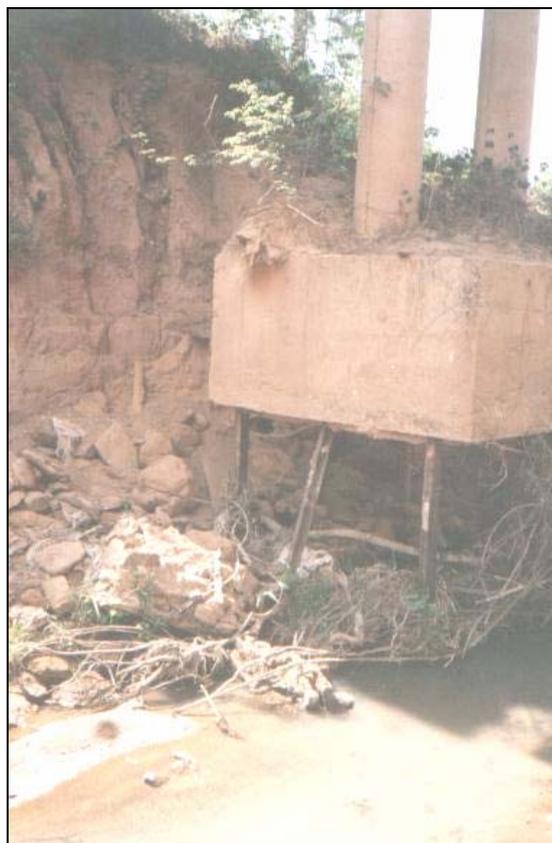
Figura 3 - Destruição de pontes sobre os Córregos.  
Autora: Thais Pereira, Out/2002

- Locação de curvas de nível;
- Reflorestamento das margens da micro-bacia do Córrego Bambus e Córrego Grupiara;
- Preservação das nascentes em um raio mínimo de 50 metros;
- Construir cercas de proteção em todas as nascentes e pontos mais críticos que ocorrem presença de voçorocas;
- Construção de um paredão de bambu para contenção das voçorocas nos pontos mais críticos, com plantação de grama para conter o solapamento desses paredões;
- Conservação das estradas municipais que cortam a micro-bacia.
- Construção de bolsões e diques para contenção de enxurradas.

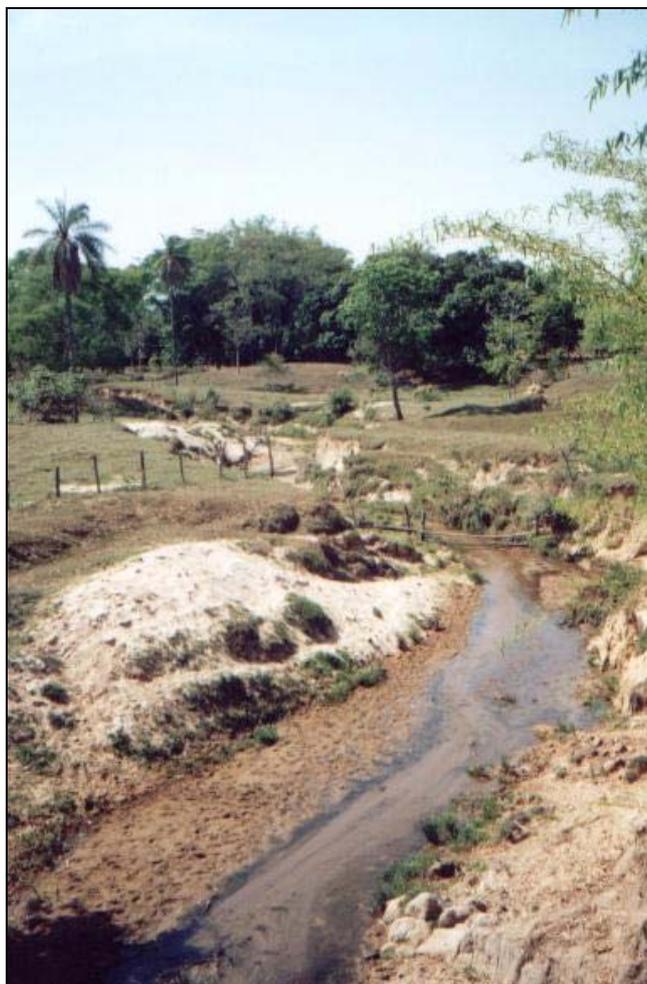
Figura 4 - Assoreamento ao longo do Córrego Grupiara  
Autora: Thaís Pereira, Out/2002

**Reflorestar as áreas ao longo dos cursos d'água, obedecendo a Lei no. 4.771 do código Florestal Brasileiro, abrangendo a microbacia do Córrego dos Bambus, seus afluentes e nascentes para recomposição da mata ciliar original**

Na micro-bacia do Córrego dos Bambus foi detectada a falta de mata ciliar ao longo dos cursos d'água, por isso percebe-se que estes estão totalmente assoreados, a reposição da vegetação original torna-se extremamente importante, pois sem essa medida nada adianta as medidas propostas acima, além do que se um órgão fiscalizador visitar qualquer propriedade que não esteja dentro desta lei, constará ilegalidade e gerará multa.

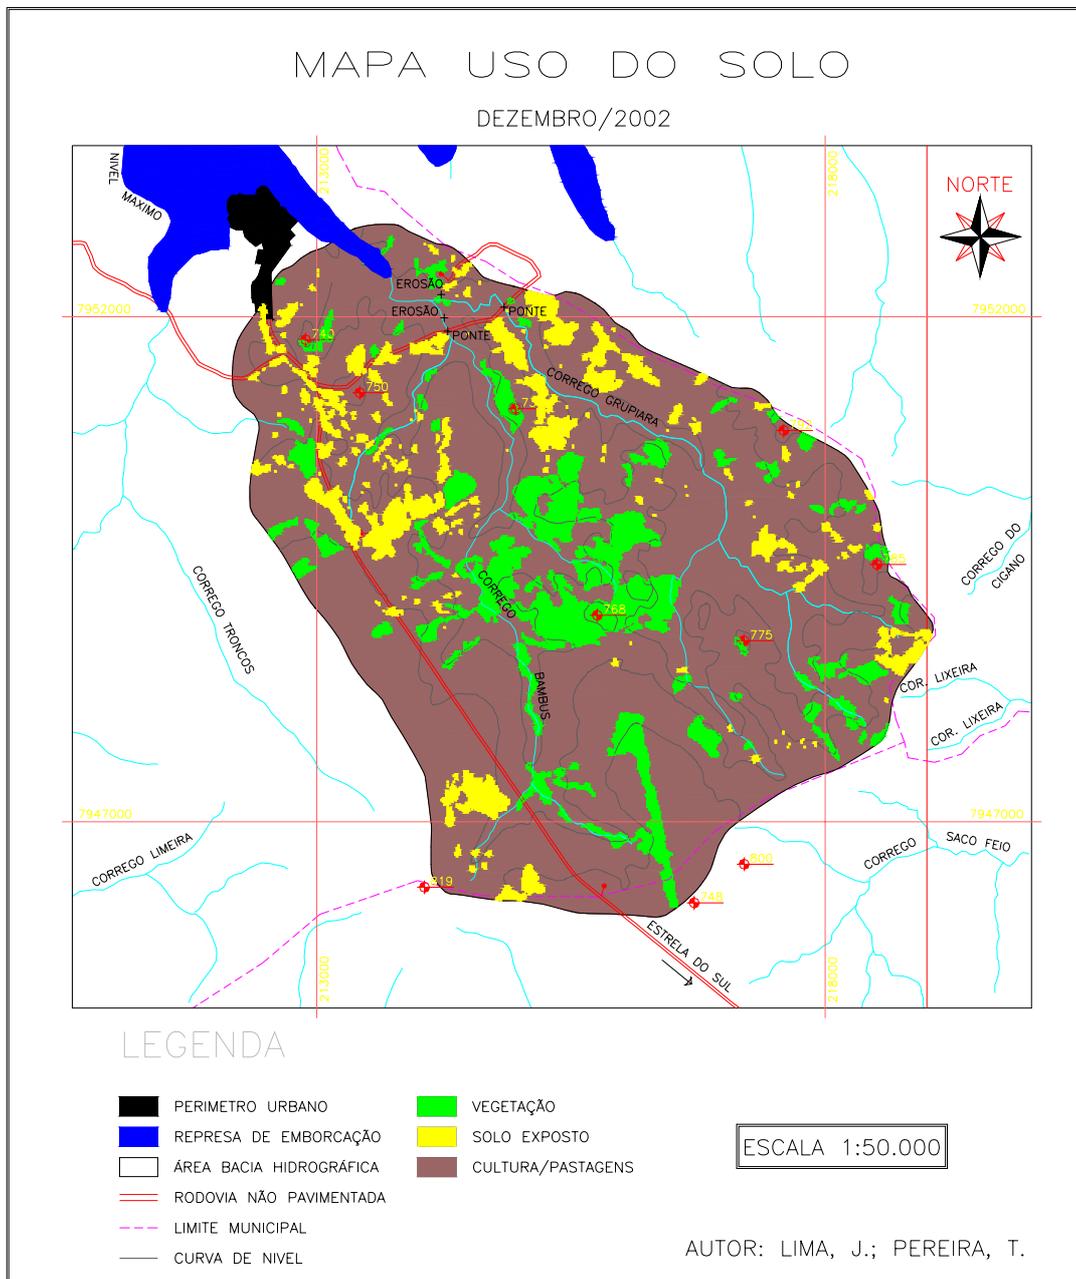
Para fazer o registro da imagem foi utilizado a Imagem do Satélite ETM7, órbita 220/073 nas bandas 4, 7 e 3 datada de 14/10/00. Ao fazer a sobreposição do mapa base na margem dos Córregos Bambus e Grupiara, foi possível perceber também uma porcentagem expressiva de solo exposto e quase 70% da micro-bacia classifica-se em pastagem e cultura (cf. Figura 5).

Figura 5 - Mapa de uso do solo da bacia do córrego dos Bambus, em Grupiara (MG)
