## ANÁLISE DAS CARACTERÍSTICAS DE MATERIAIS SUPERFICIAIS EM FUNÇÃO DA APLICAÇÃO DE LODO ESTABILIZADO EM ÁREA DE CULTIVO DE CITRUS, EM ARAGUARI (MG)

This paper presents the results of an evaluation of the main characteristics of landforms located at Araguari County where stabilized slime have been scattered over the soil surface. These characteristics have special importance to determine the soil capacity of assimilation nutrients and other minerals that exist in this kind of slime provided by frigorific.

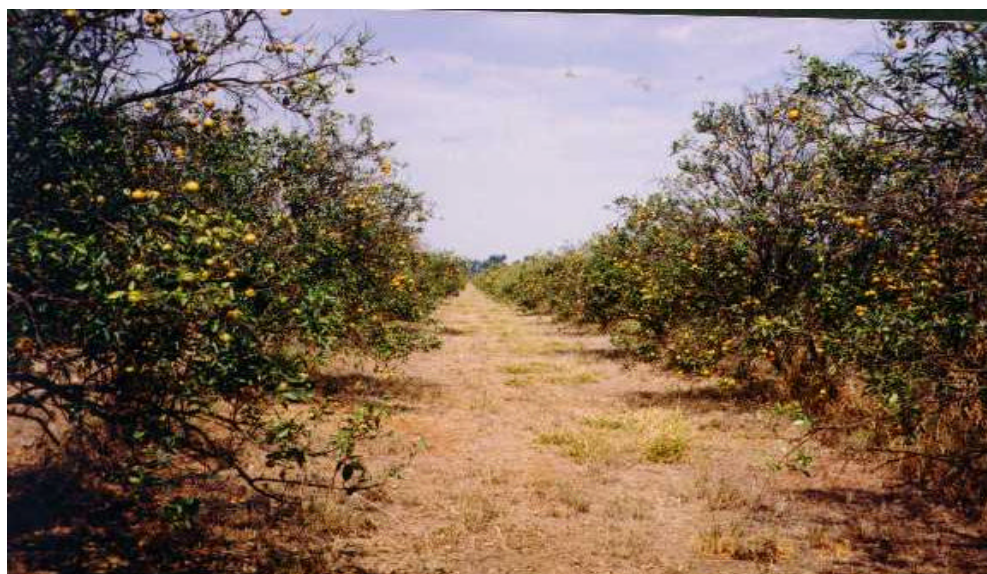
Figura 3 - Exemplo da área com citricultura. (pomar de laranja)

A área apresenta como principal uso da terra a agricultura permanente, com predominância da citricultura (cf. Figura 3). O padrão de cultivo é composto por fileiras de laranja ou mexerica,

com espaçamento de aproximadamente três metros entre si. Nestes carreadores não é ocupado por nenhum tipo de cultivo, sendo a ervas daninhas controladas com roçadeira e aplicação de herbicidas.

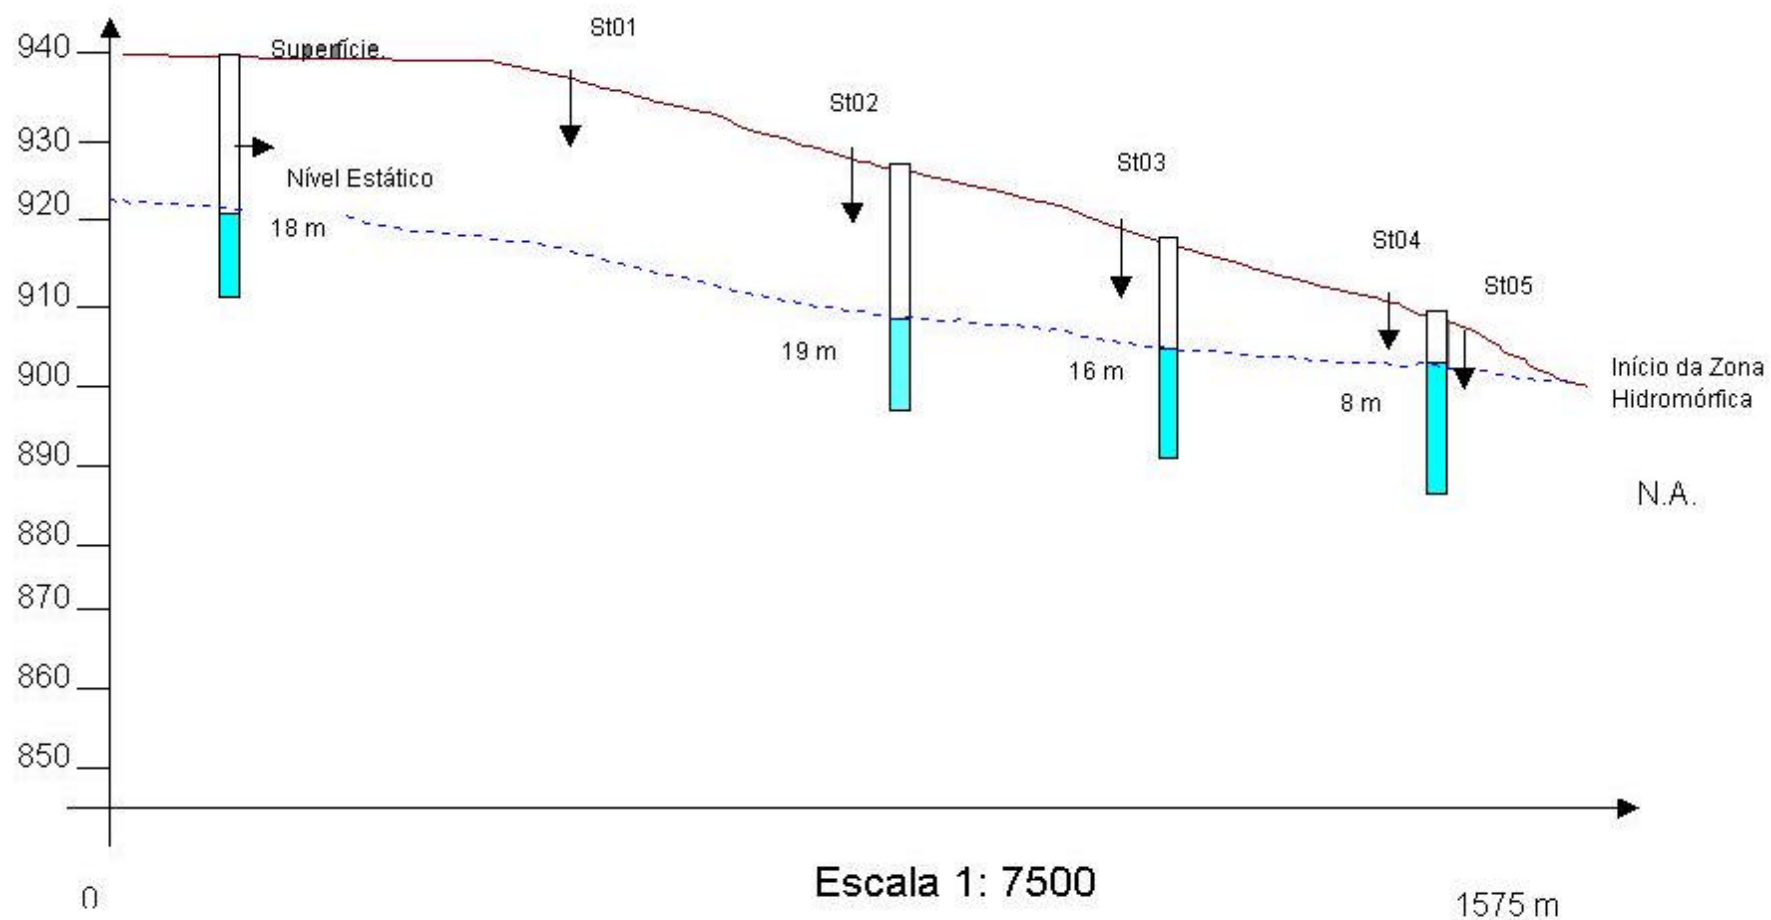
Figura 4 - Perfil topográfico e localização das tradagens e poços

O perfil A – B (cf. Figura 4) apresenta a configuração geométrica da vertente onde se localiza a Área Afetada pelo uso de lodo estabilizado, indicando a localização dos pontos de Sondagem a Trado (St) realizados para análise do perfil do solo e coleta de solo para análises granulométricas e químicas e os Poços (Pç) perfurados para coleta de amostras de água e solo/rocha. Como se pode observar neste perfil, a vertente possui aproximadamente 40 metros de desnível entre o topo e o início da zona hidromórfica (vereda), onde o solo apresenta-se permanentemente encharcado, com afloramento do lençol freático.

(obs. as altitudes são relativas a medidas realizadas no local com altímetro Pauling).

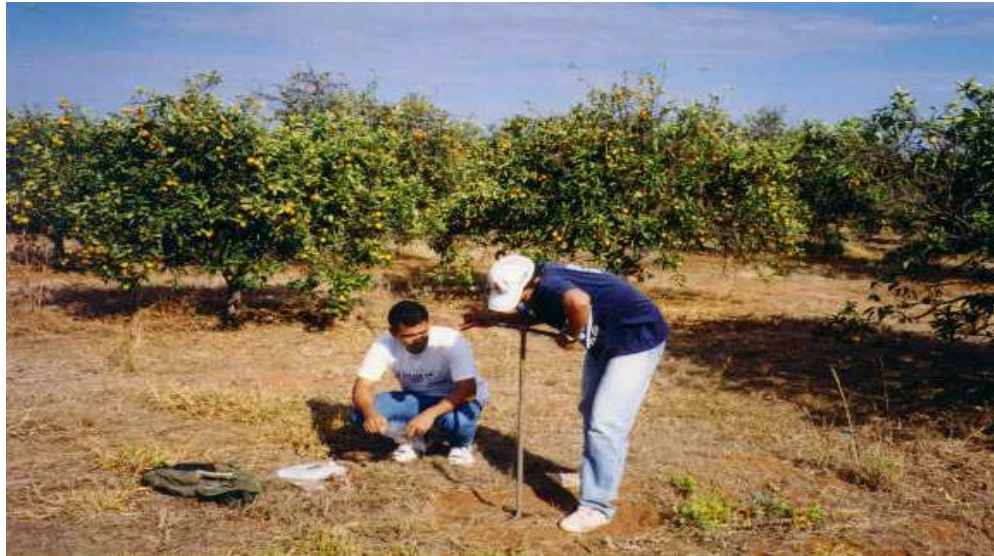
Figura 5 - Coleta de amostra de solo na porção inferior da vertente, St 04

Foram realizadas na área afetada, um total de 05 tradagens (cf. Figura 5). Os pontos amostrais foram escolhidos em função de sua representatividade no perfil da vertente. O objetivo da coleta deste material é estabelecer a granulometria do solo (argila, silte e areia), assim como elaborar o perfil do solo nas localidades onde serão instalados os poços, demonstrando qualquer tipo de anomalia que venha a ocorrer no terreno como, cascalhos, carvão, presença de quartzo, entre outros.

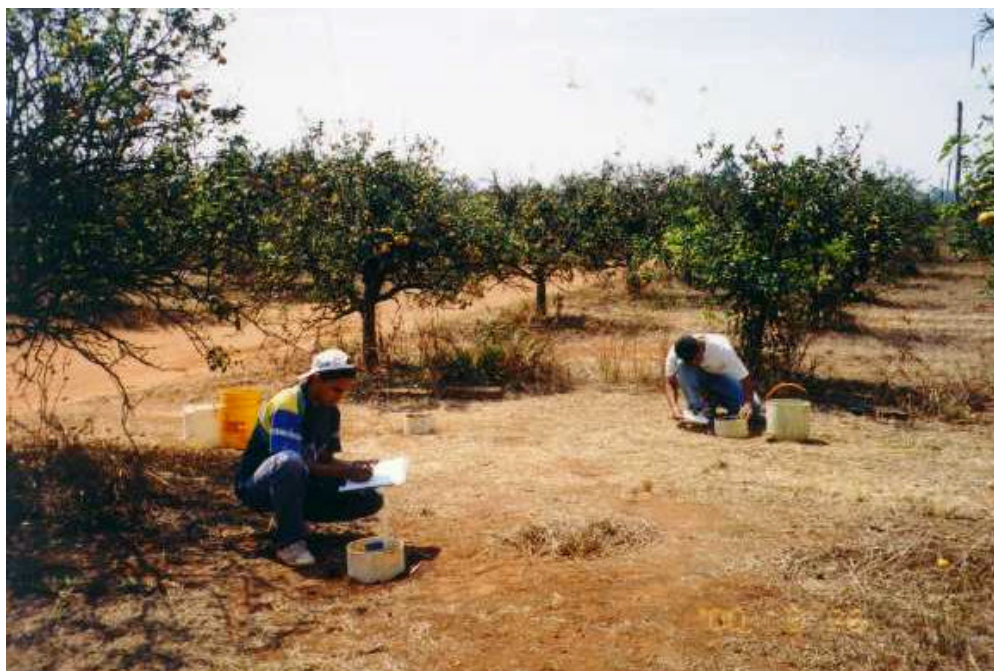
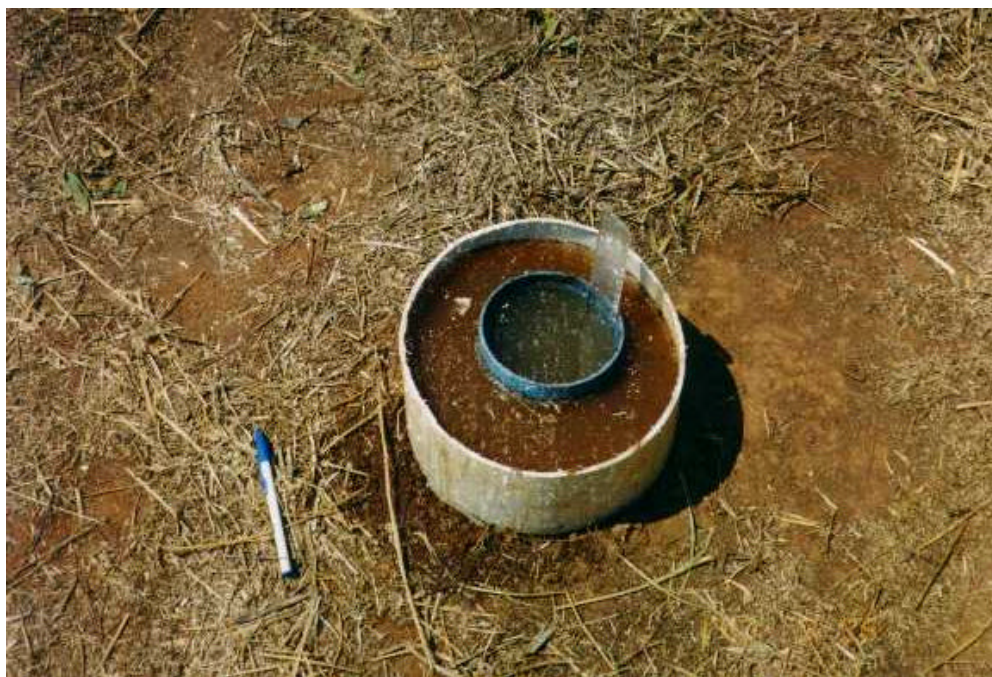
infiltração, utilizando o método de cilindros (cf. Figura 6 e 7). O método é utilizado para medição da infiltração de água nos solos agrícolas, visando a quantificação de água a ser aplicada em projetos de irrigação, além de informações relativas a compactação do solo e infiltração da água no interior dos mesmos.

Figura 6 - Ensaios de Infiltração realizados no pomar de laranjas

Figura 7 - Detalhe do Infiltrômetro utilizado para medir a Capacidade de Infiltração do Solo

Os resultados dos ensaios de capacidade de infiltração mostraram que os solos da Área Afetada apresentam baixa capacidade de infiltração (Quadros 6 a 8), sendo que os solos compactados localizados nos carregadores são muito pouco permeáveis e saturam-se rapidamente, podendo gerar excedentes de água disponível para escoamento superficial.

Este fenômeno é explicável pela diminuição da porosidade do solo nas camadas compactadas em função da diminuição de espaços vazios entre as partículas argilosa que são preenchidos rapidamente pela água gravitacional. A capacidade de infiltração é maior nos solos das fileiras do laranjal, em função de uma menor compactação superficial e da presença de solo microagregado.

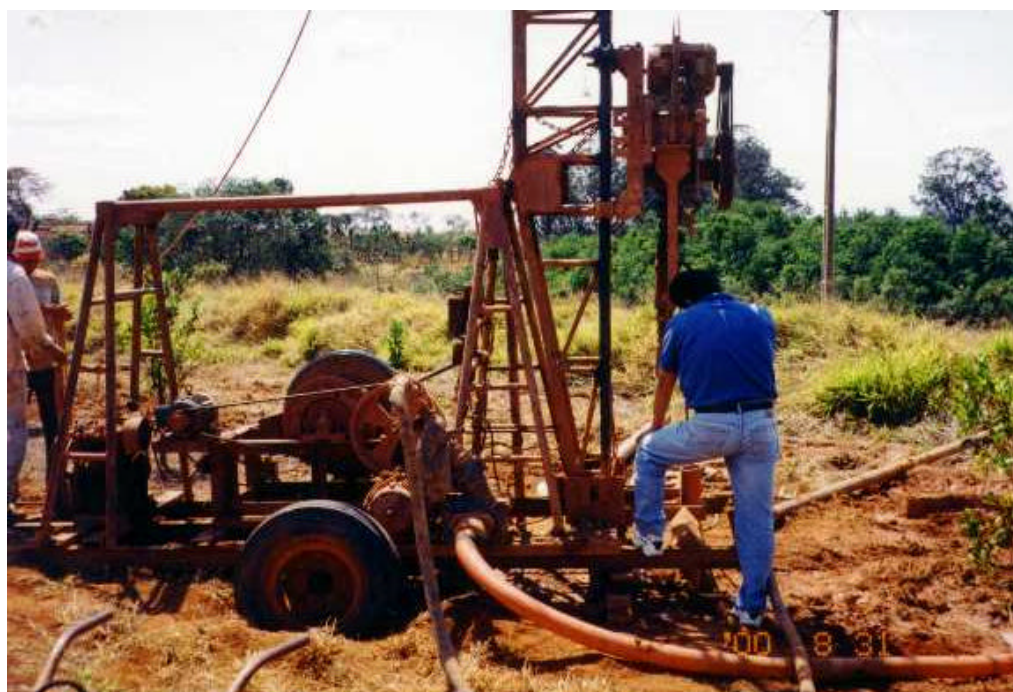
- Um poço no limite entre os terrenos bem drenados onde é aspergido o lodo estabilizado localizado na baixa vertente e os terrenos hidromórficos da vereda, Pç 04.

Foto 08 - Construção do Poço para coleta de água do lençol freático. Poço 04.
