DIAGNÓSTICO AMBIENTAL DAS ÁREAS DE PRESERVAÇÃO PERMANENTE (APP), MARGEM ESQUERDA DO RIO UBERABINHA, EM UBERLÂNDIA (MG)

Sélis Luiz Brandão
Bolsista IC-CNPq
e-Mail: selisbrand@bol.com.br

Samuel do Carmo Lima
Prof. Dr. do Instituto Geografia pela UFU
e-Mail: samuel@ufu.br

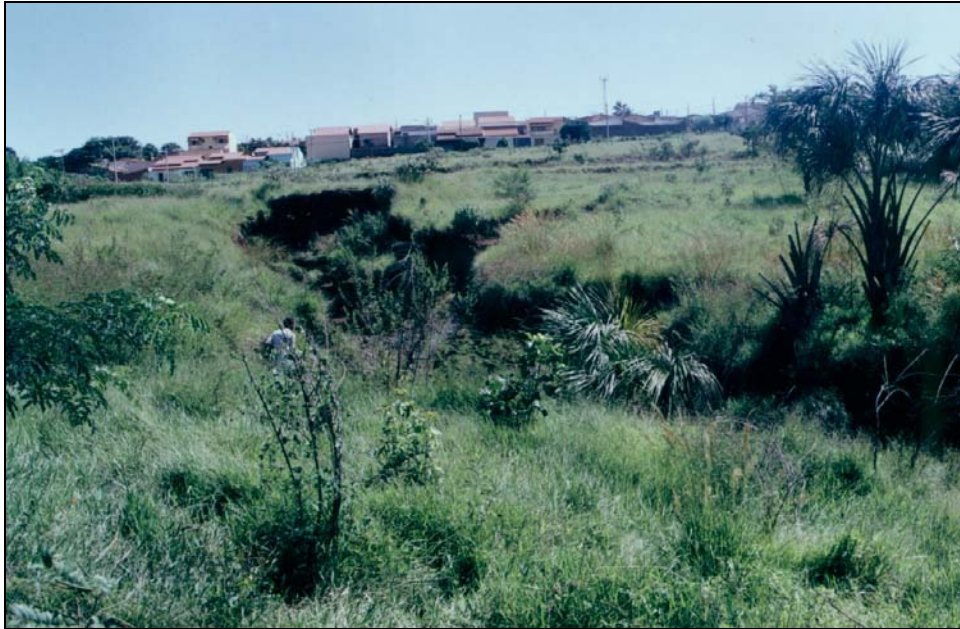
Este córrego localiza-se entre os bairros Nova Uberlândia e a Cidade Jardim, mede aproximadamente 3,5 KM de extensão. Um dos problemas no mesmo é a ocorrência de voçorocamento nas margens do curso d'água, sendo que, o local de maior gravidade localiza próximo o cabeceira de uma de suas nascente, que faz fundo com o bairro Cidade Jardim. Nessa cabeceira, o voçorocamento avança com muita facilidade rumo a área residencial, numa área coberta apenas de gramíneas (cf. Figura 1).

Em observações em campo constatou-se que essas voçorocas resultaram da ação da água da chuva que chega até o local com em grande volume, resultado da pavimentação dos bairros localizados nas áreas ajusantes a mesma. Apesar dessas voçorocas já começarem apresentar ameaça a segurança a algumas residências que localizam a menos de cem metros acima, não foi constatada em campo nenhuma medida técnica de controle das mesmas.

Figura 1 - Voçorocamento em uma das nascentes do córrego Bom Olhos em direção a cidade Jardim

Tendo em vista o estágio de evolução dessas voçorocas, ressalta-se ser necessário implementar medidas de recuperação e monitoramento das mesmas para evitar que o nível de base (água do lençol) seja atingido, dificultando o trabalho de recuperação. De imediato, pode esta sendo construído curvas de níveis para evitar a concentração de água naquele local e, posteriormente, soterramento e plantio de vegetações próprias ao ambiente.

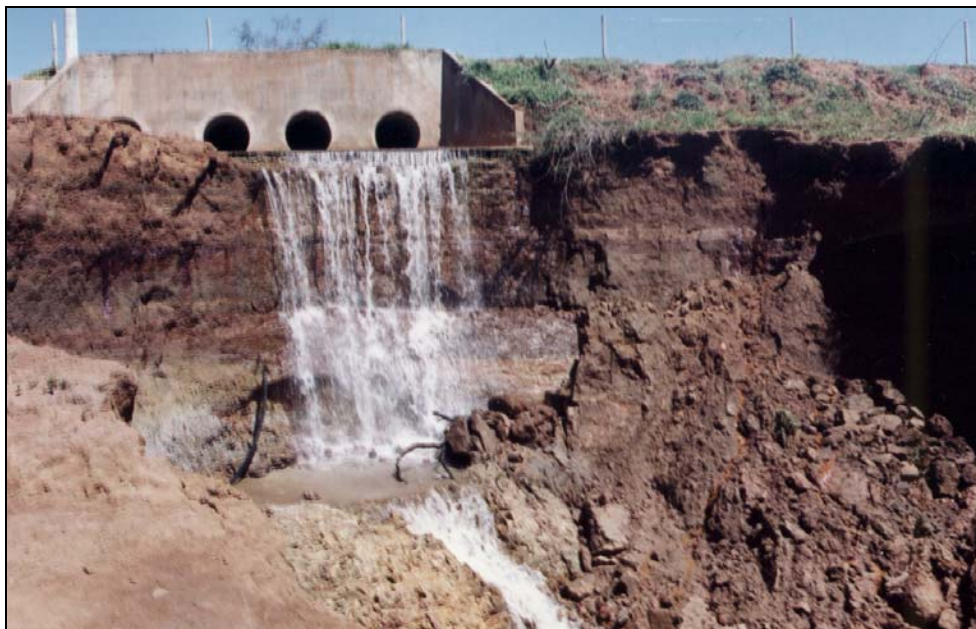
A Figura 2 retrata a realidade de um voçorocamento provocado pela construção de uma ponte na rua dos Acantos, que liga o bairro Cidade Jardim ao bairro Nova Uberlândia. Esse voçorocamento ocorreu e esta evoluindo em função da falta de um dissipador de energia que evitasse a queda da água ao deixar as tubulações. Nenhuma medida de controle esta sendo tomada para resolver o problema.

Figura 2 - Processo de Voçorocamento na ponte da Rua dos Acantos que liga Cidade Jardim ao bairro Nova Uberlândia

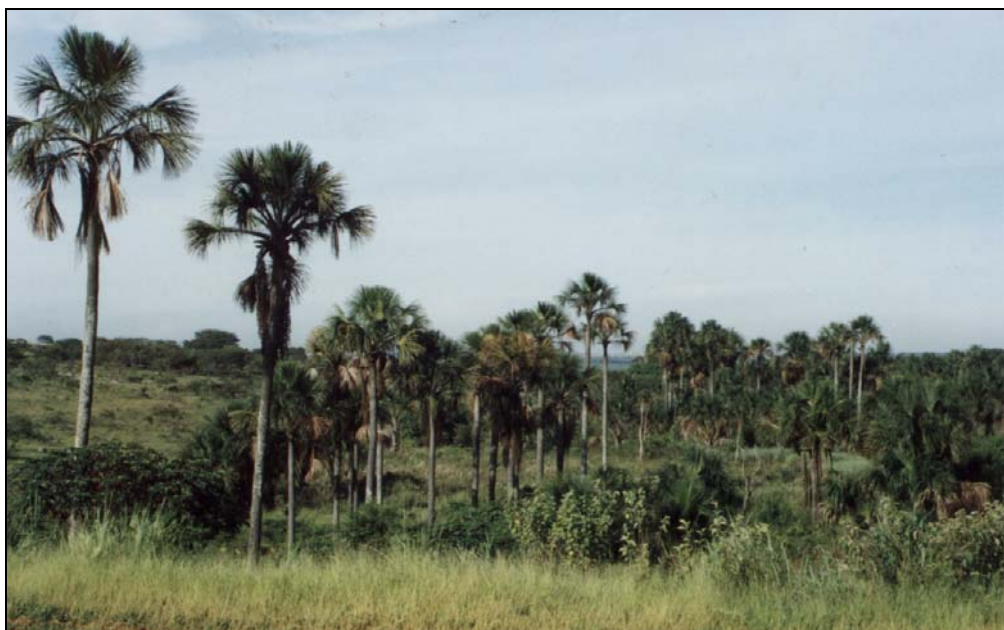
Lembrando que, essa nascente é formada por uma área de vereda que conforme apresentado na Figura 03, apresenta um pouco dos fragmentos de belíssima paisagem natural no urbano. Porém, já carecem de maiores cuidados por parte do poder público quanto a correção dos primeiros problemas de degradação na mesma, que são as redes de esgoto danificadas ao longo de seu curso.

Figura 3 - Nascente do córrego do Óleo

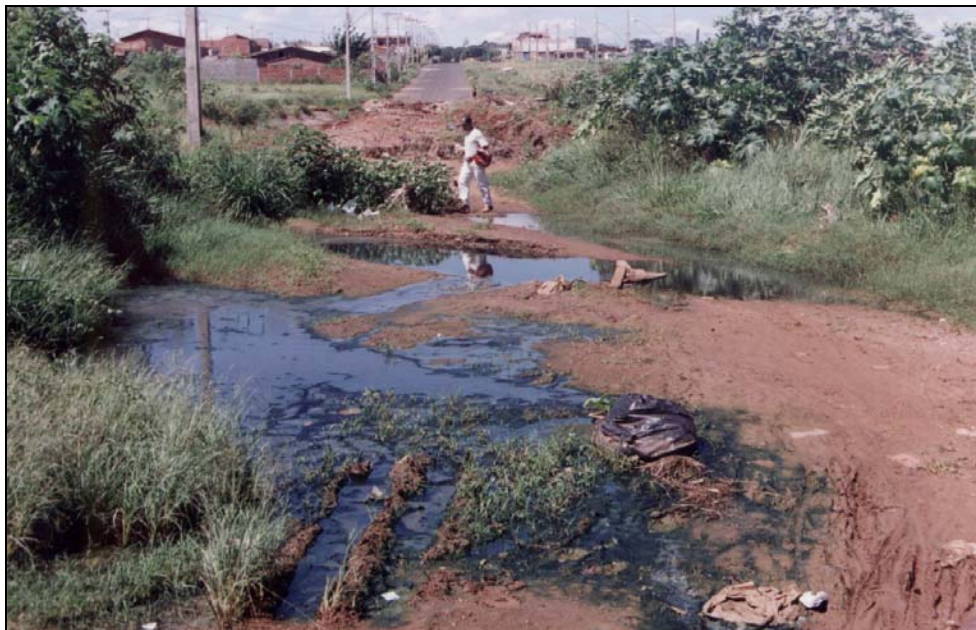
A figura 4 registra um ponto de rede danificada as margens da rodovia que liga a Cidade de Uberlândia a Cidade do Prata.

Figura 4 - Cabeceira do Óleo, margem da Rodovia que liga Cidade de Uberlândia ao Prata

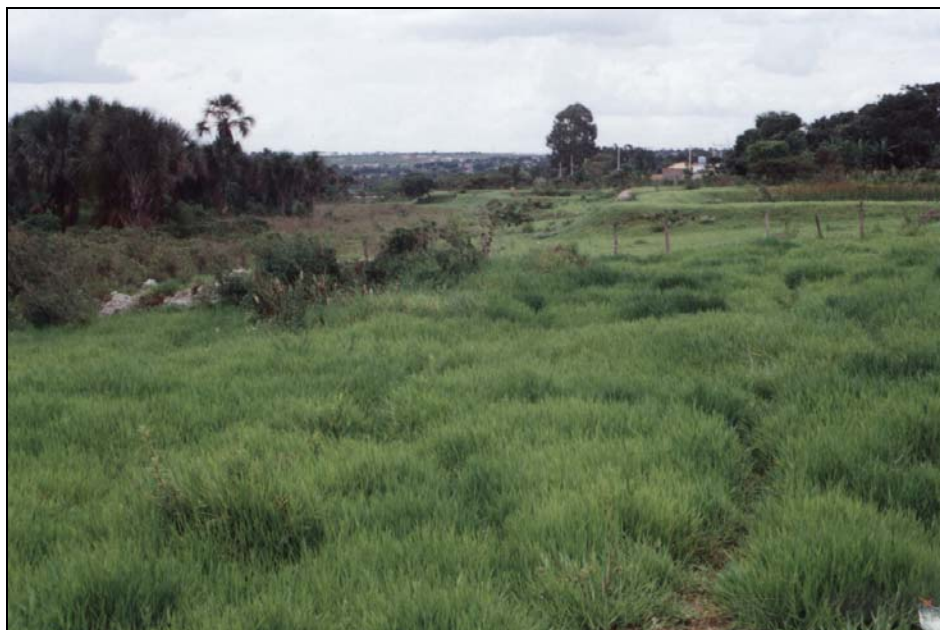
Na porção adjacente a área denominada SUDEPE (Centro de Pesquisa de Piscicultura do IBAMA) foram construídos vários bolsões para controlar o escoamento de águas pluviais (cf. Figura 05), evitando assim, que as enxurradas oriundas das áreas pavimentadas dos bairros circunvizinhos, atinja diretamente as represas de piscicultura desse córrego e, conseqüentemente, contribui para redução das possibilidades de contaminação daquele manancial, uma vez que, os grandes bolsões funcionam como áreas de decantação e de filtração. Contando ainda, que esses bolsões contribui para reduzir o volume de águas que chega ao mesmo tempo ao fundo de vale, evitando assim, voçorocamento.

Figura 5 - Bolsões retardadores das águas pluviais

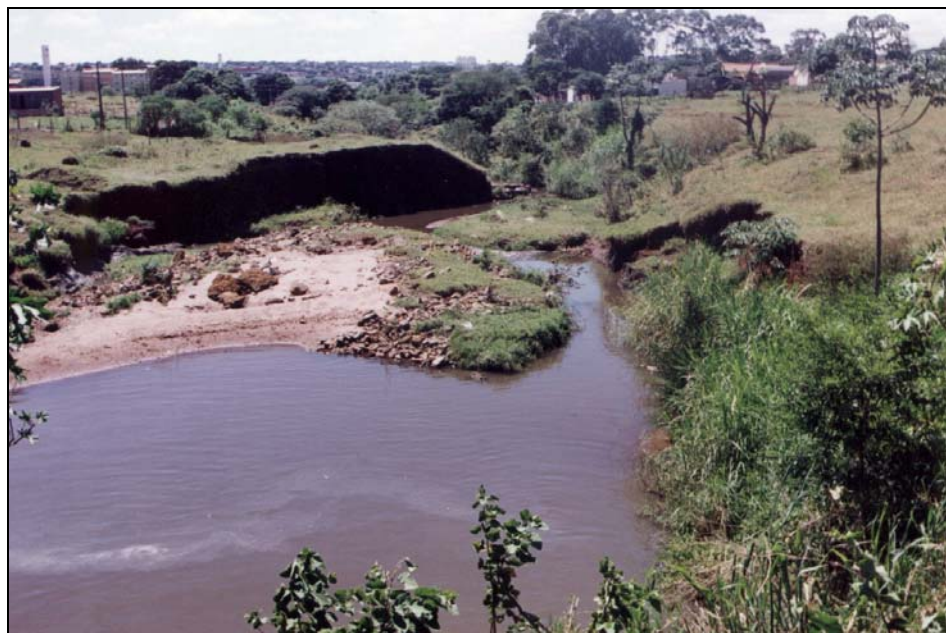
A área que compõe o médio curso do Óleo apresenta-se graves problemas de degradação ambiental relacionado com voçorocamento, contaminação da água por esgoto, presença de lixo, entulho e queimadas. A vegetação natural apresenta muito degradada em função do uso de suas margens para criação de animais (cf. Fotografia 6).

Figura 6 - Médio curso do córrego Óleo.

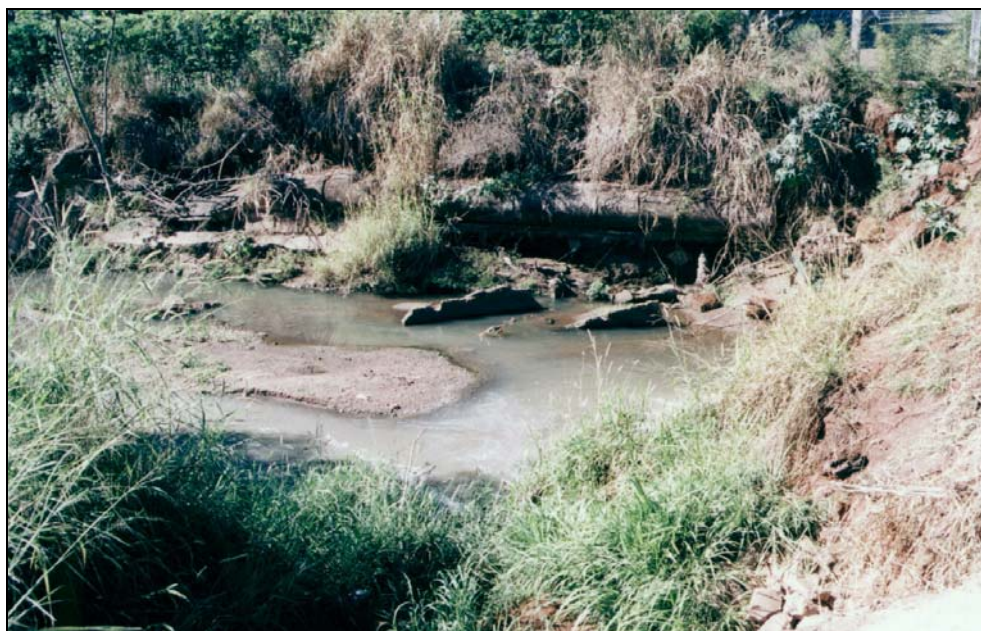
Foram observados também, ao longo da área que compõe o médio e baixo curso, inúmeros pontos onde as águas pluviais canalizadas pelas ruas dos bairros são despejadas por meios de grandes tubulações diretamente ao leito do córrego, sem no entanto, existir nenhum uso de

sistema dissipador de energia dessa água. Nessas condições o voçorocamento acontece de forma mais acentuada. Condição essa que depende de medidas mitigadoras urgentes, que são a construção dos dissipadores de energia.

Figura 7 - Baixo Curso do Córrego do Óleo

- Instalar dissipadores de energia nos emissários de águas pluviais, para evitar a continuidade no processo de voçorocamento.

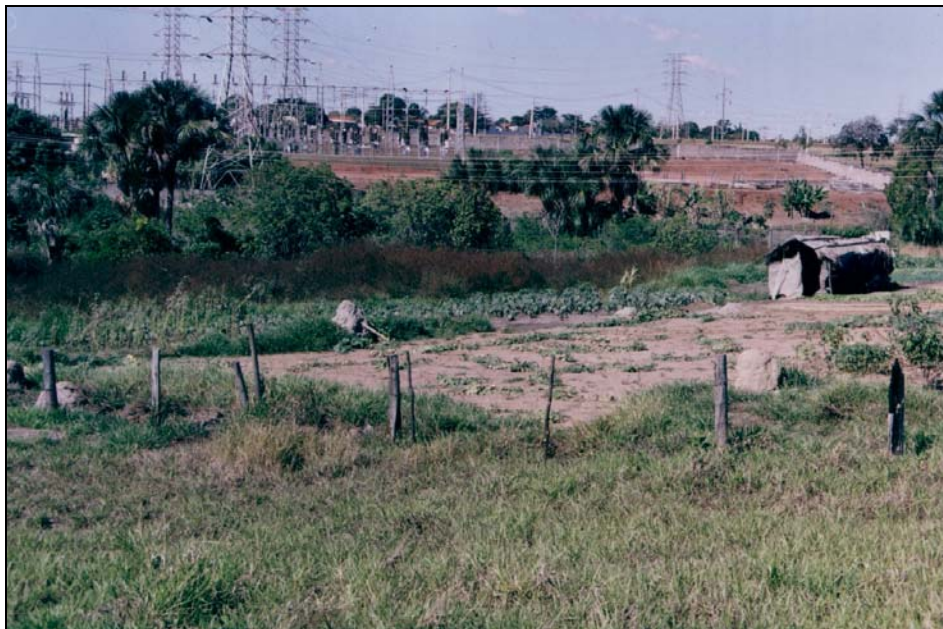
Conforme demonstra a Figura 8, na margem direita do córrego localiza-se uma central de energia da CEMIG, do outro lado, existe cultivo de hortaliças localizado fora da APP. Também não foi identificado, nenhum problema correlacionado a contaminação do curso d'água por esgoto.

Figura 8 - Cabeceira do C. do Cavalão

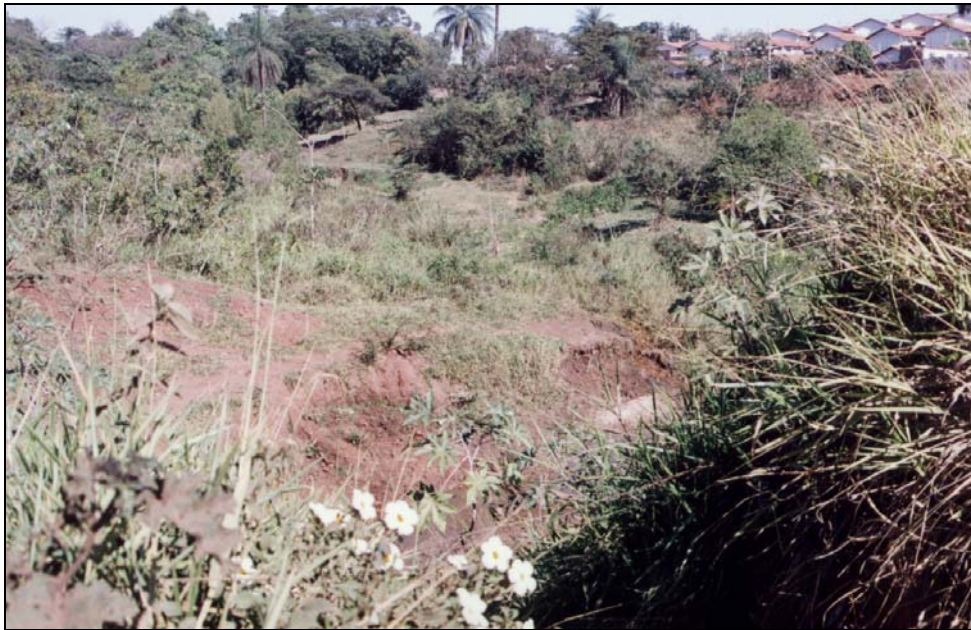
No médio curso a APP apresenta com elevado nível de degradação que é resultado do uso para criação de animais, ocupação essa que tem contribuído para desencadear o processo de voçorocamento as margens do córrego Cavalão, foto 09. Porém, em visita a campo, foi constatado que existem trabalhos de recuperação dessas áreas com reflorestamento. Importante ressaltar que o médio curso do referido córrego, apresenta alguns trechos de APP cercadas e com vegetação em boas condições de preservação.

Figura 9 - Médio Curso do Córrego do Cavalo

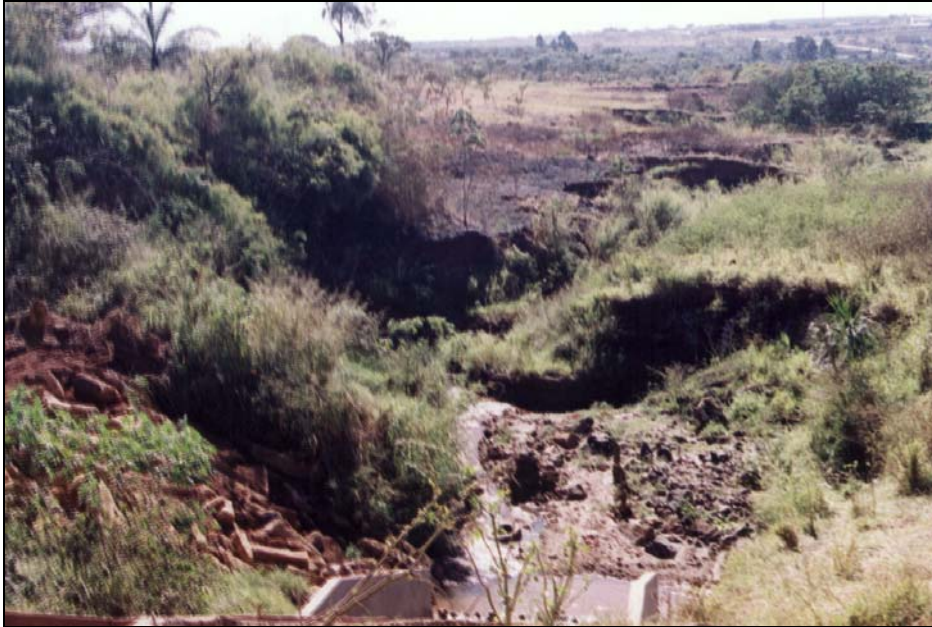
O baixo curso apresenta elevado nível de degradação decorrente do processo de voçorocamento que acompanha o canal desde o médio curso, como pode ser observado na Figura 10.

A vegetação que margeia o curso d'água apresenta também, muito degradada em função do uso da pastagem. No período de seca, a maior umidade a margem do córrego mantém a vegetação verde favorecendo, conseqüentemente, maior concentração dos animais nessas locais, dificultando o desenvolvimento da vegetação e ampliando os deslizamentos de solos.

Figura 10 - Baixo Curso do Córrego do Cavalo

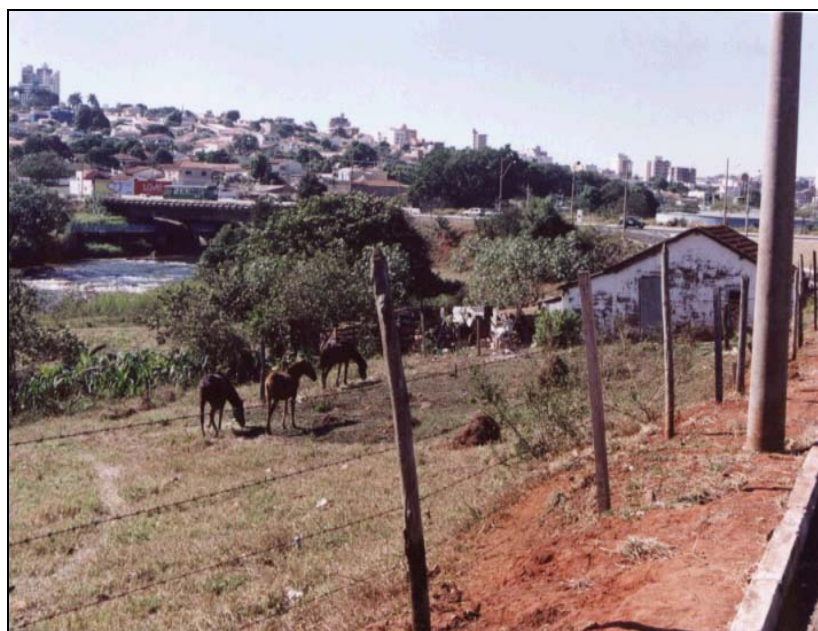
A margem do Uberabinha apresenta-se situação completamente contrária aos critérios estabelecidos pelas leis no âmbito dos três poderes de governo: Federal, Estadual e Municipal.

Portanto, a ocupação da forma tal qual vem ocorrendo a décadas as margens do Uberabinha está eminentemente contra lei. Daí o visível descrédito principalmente das autoridades competentes quanto ao meio ambiente local, bem como, sobre as próprias regulamentações que estão deferidas no maior documento do município, a Lei Orgânica.

Figura 11 - Uso irregular da APP do Rio Uberabinha

Existem diversas formas de utilizar as Áreas de Preservação Permanente, sem que no entanto, conduza-a degradação. Recomenda-se, portanto, a criação de parques, ao longo desses cursos d'água, como forma de impedir o uso particular e ao mesmo tempo, proporcionar maiores condições de lazer e recreação a comunidade das regiões próximas. Lembrando que, a população de nossa cidade carece de lugares adequados para que possam estar em recreação, praticando esportes dos mais elementares como; ciclismo, caminhada, futebol, vôlei, etc.
