SITUAÇÃO HÍDRICO-GEOMORFOLÓGICA DA BACIA DO RIO DOCE COM BASE NOS DADOS DA SÉRIE HISTÓRICA DE VAZÕES DA ESTAÇÃO DE COLATINA - ES

André Luiz Nascentes Coelho

RESUMO

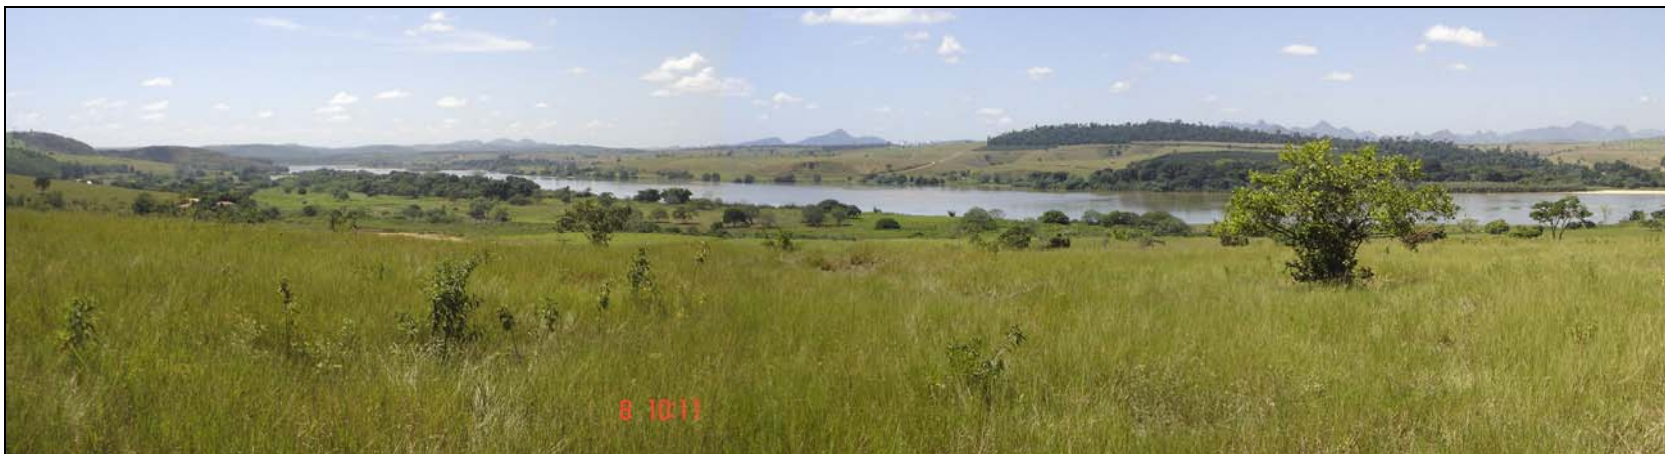
Figura 3 - Foto do Setor Baixo Rio Doce entre os municípios de Linhares e Colatina no Espírito Santo, com a ocorrência relevo mais suavizado e colinas baixas. Foto do autor, Fev/2006.

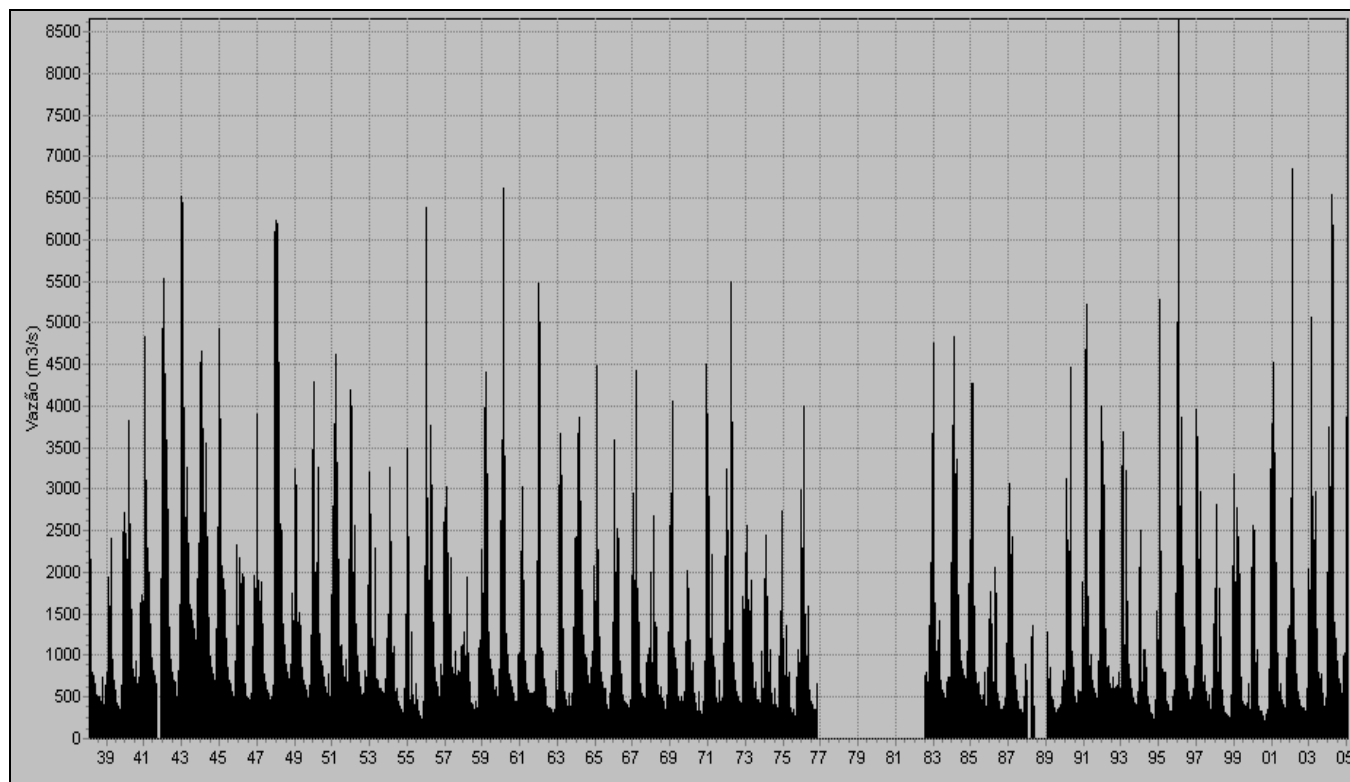
Figura 4 - Gráfico gerado pelo sistema HDRO a partir da Série Histórica de Média de Vazões Diárias do rio Doce – Estação Colatina
Fonte de dados: <<http://hidroweb.ana.gov.br/>> acesso em: 04 de maio de 2006.

Na Figura 4 é apresentada a média de vazões diárias gerado do pelo sistema *Hidro*, contendo nele todos os valores da Série Histórica da Estação Colatina entre 1938 a 2005. Com o propósito de se estabelecer um diagnóstico mais detalhado da bacia em 2006 comparados com períodos anteriores, elaboram-se outras tabelas e gráficos de forma a realizar uma melhor análise e apresentação dos dados disponibilizados.

As figuras anteriores (4, 9 e 10) comprovam também a existência de dois períodos bastante definidos de regime fluvial. Um regime de vazante que ocorre entre abril a setembro com o mês mais crítico em agosto, e o outro regime de cheia do rio ocorrendo entre outubro a março, com os picos de vazões em dezembro, janeiro e março, a exemplo, da Figura 10. Esse regime fluvial está totalmente relacionado com a pluviosidade que opera no interior da bacia, dessa forma, ocorrendo nos mesmos períodos.

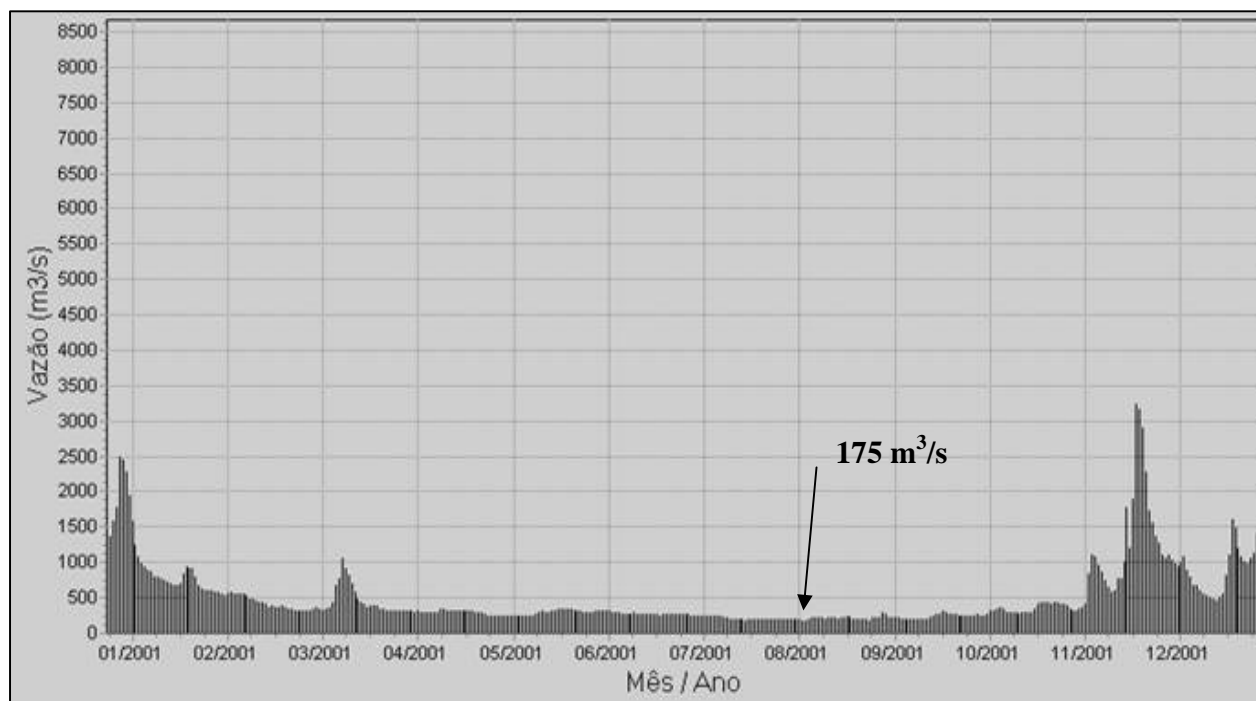
Figura 5 - Vazões diárias gerada pelo sistema HIDRO da Estação Colatina entre 01/2001 a 12/2001, destacando no gráfico a mínima diária registrada no dia 28 de agosto com apenas 175 m³/s. Fonte de dados: <<http://hidroweb.ana.gov.br/>> acesso em: 04 de maio de 2006

Partindo da Tabela 2, o ranking das dez menores vazões diárias revelou que o rio passou por reduções graduais com o passar dos anos, com exceção da seca ocorrida em 1956, sendo a partir da metade da década de 90 registrados vazões inferiores a 200 m³/s e o destaque para a menor no dia 28 de agosto de 2001 com, apenas, 175 m³/s (cf. Figura 5).

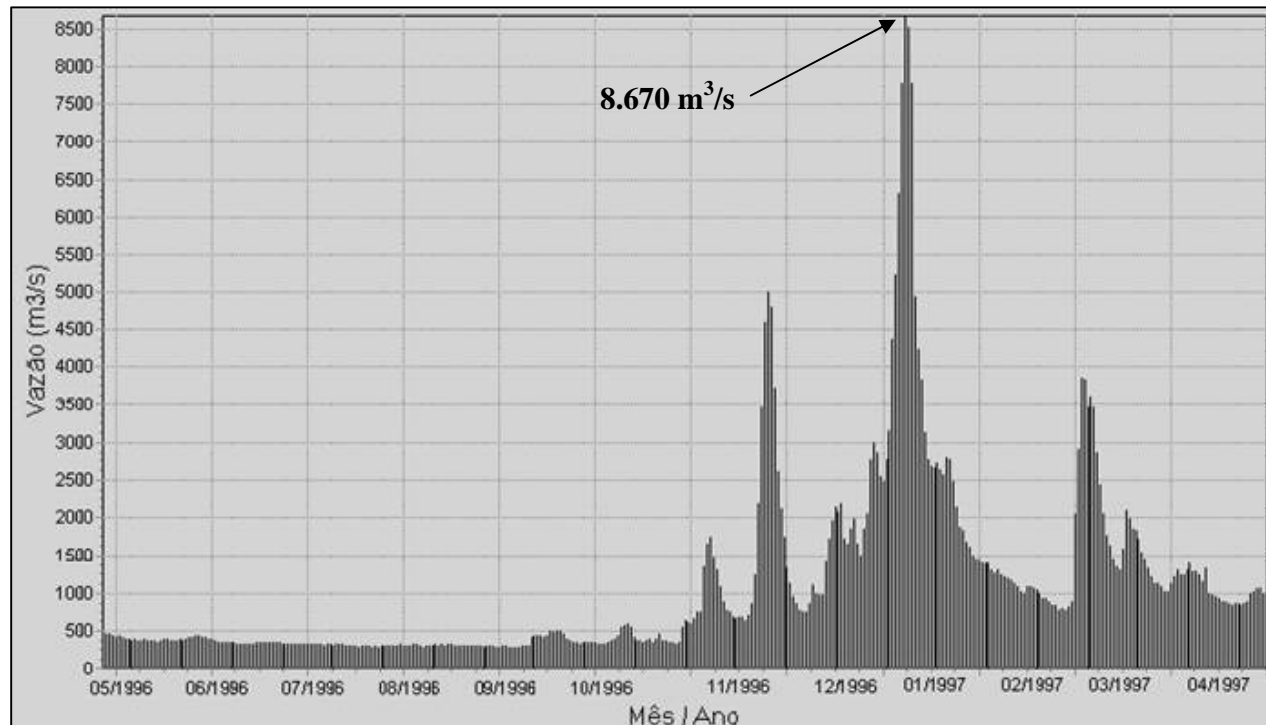
Figura 6 – Vazões diárias gerado pelo sistema Hidro da Estação Colatina intervalo de 05/96 à 04/97, destacando a máxima diária ocorrida em 07 Janeiro de 1997 com 8.670 m³/s.

A Tabela 3 apresenta o *ranking* das dez maiores vazões diárias com o destaque para a máxima ocorrida no dia 07 de janeiro de 1997 com 8.670 m³/s (cf. Figura 6), uma das maiores cheias da história do rio⁷. Pode-se notar também certa regularidade das vazões nos períodos de cheia do rio entre as décadas de 40, 50 e 60, sempre superiores 5.500 m³/s.

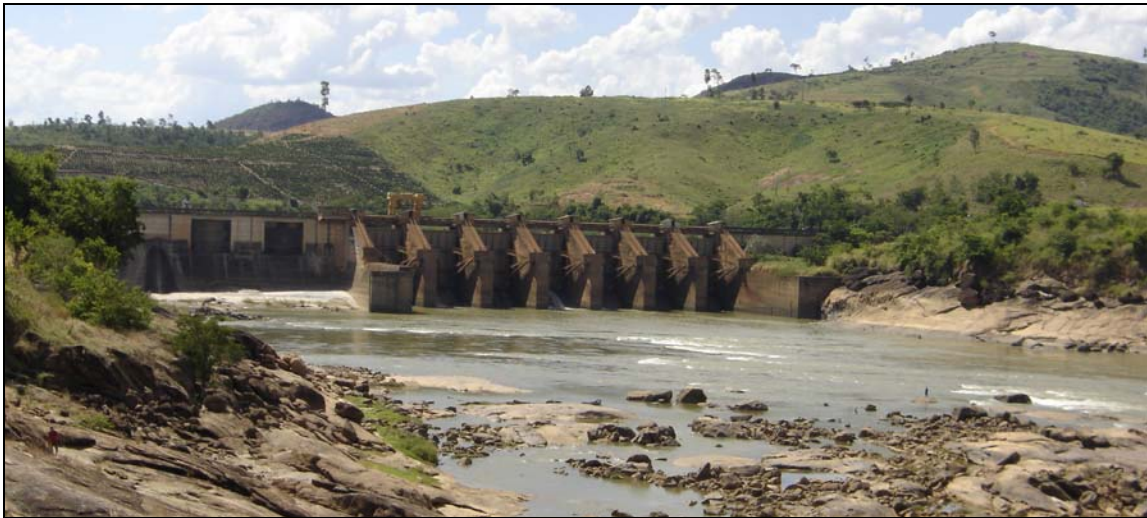
Figura 7 – Vista da barragem da UHE de Mascarenhas que iniciou sua operação em 1974. Foto do autor, Fev. 2006.

Essa regularidade expressa na Tabela 3 e, ausente na Tabela 2, é explicada pelo equilíbrio fluvial que existia na bacia entre as variáveis: descarga líquida, transporte de sedimentos, erosão e deposição ao longo do seu perfil longitudinal, resultando numa certa proporcionalidade do tamanho de sua calha, desde sua nascente até a sua desembocadura (CUNHA, 2003). A quebra dessa regularidade é resultante de um conjunto de processos, entre eles, os desmatamentos intensos ao longo dos anos (BECKER, 1969 E BORGIO, 1996), captação da água para usos agrícola, industrial, urbano, intensificado, pelo o controle das descargas com operação a partir de 1974 da UHE de Mascarenhas⁸ a montante da estação Colatina (cf. Figura 7).

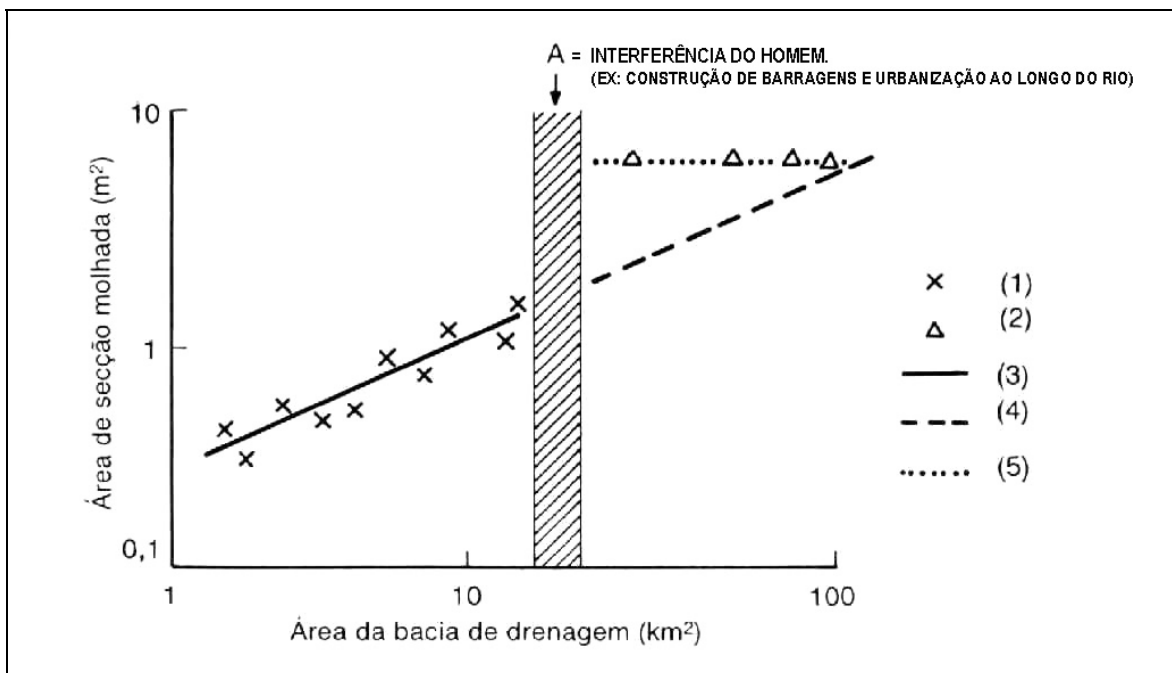
Figura 8 - destacando o perfil longitudinal ao longo de um rio equilibrado até o ponto "A".
Fonte: Cunha (2001 e 2002).

De forma a elucidar esse processo, tomou-se como exemplo a Figura 8 destacada por (Cunha op. cit.) que mostra o rompimento do equilíbrio longitudinal de um rio a partir da construção de reservatório/barragem em um determinado setor de uma bacia hidrográfica de aproximadamente 100 Km².

A montante da bacia, antes de “A”, é notável o perfil de equilíbrio entre a área da bacia e a área da seção molhada sem interferência humana havendo uma proximidade dos dados a montante (1) com a respectiva reta de ajuste (3) e logo depois de “A” a reta de ajuste extrapolada (4) indicando como se daria a seqüência deste equilíbrio. A quebra do equilíbrio fluvial ocorre após a “A”, com um *input* de um reservatório e/ou implantação de um parcelamento (loteamento), no qual os dados a jusante (2) encontram-se totalmente em desacordo com os dados a montante (1). Também a reta de ajuste (5), é completamente distinta da reta de ajuste extrapolada (4) caracterizando, portanto no rompimento da estabilidade do canal.

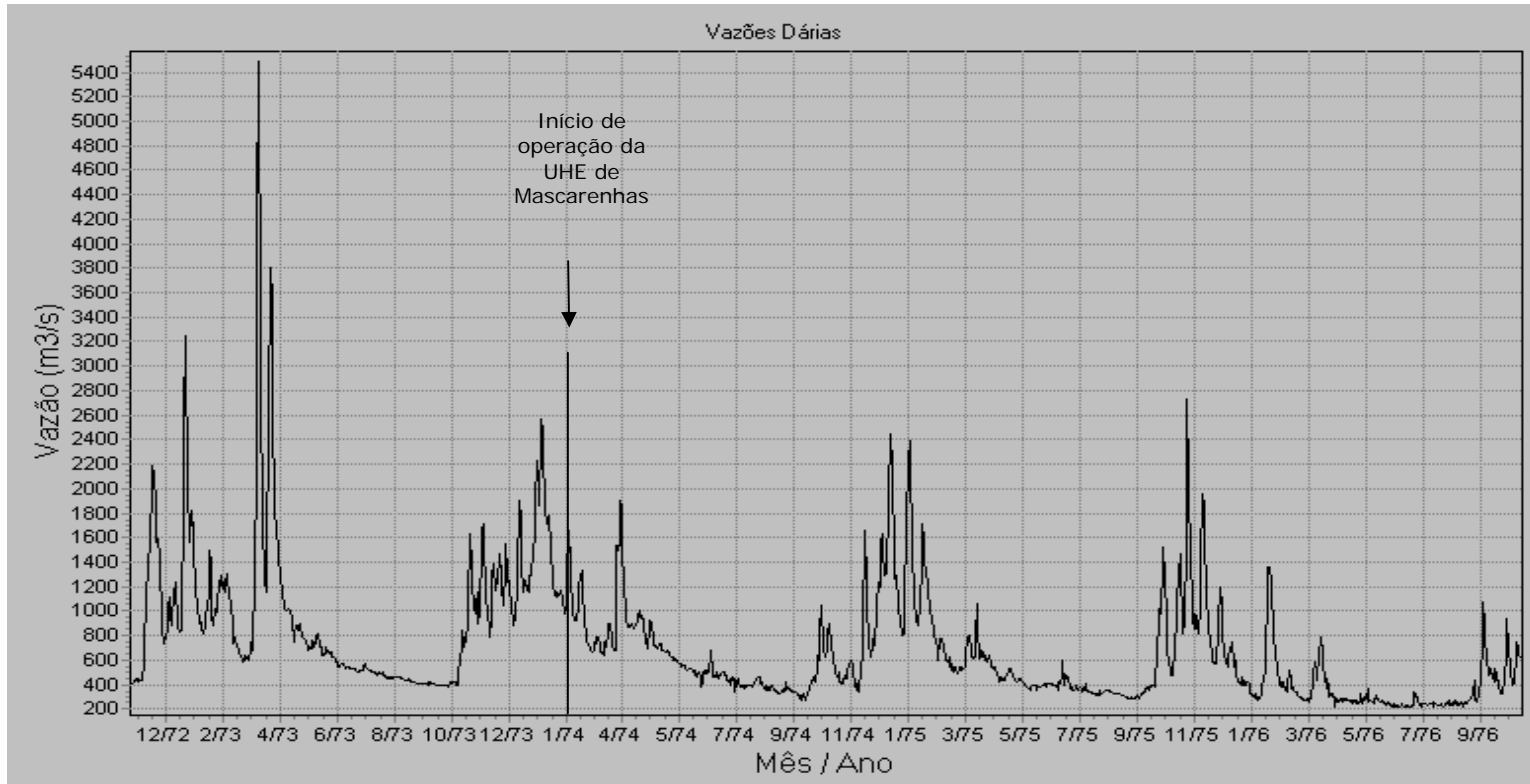
Figura 9 - Vazões diárias gerada pelo sistema HIDRO da Estação Colatina entre 31/10/72 a 31/10/76, registrando redução de descargas após o preenchimento (2º semestre de 1973) e operação da barragem da UHE de Mascarenhas.

As Figuras 9 e 10 exemplificam as colocações anteriores comprovando na bacia em estudo o processo de desequilíbrio fluvial, intensificado a partir da construção, preenchimento da barragem e operação da UHE de Mascarenhas em 1974. A primeira delas (Figura 9) apresenta alterações nos valores de vazões diárias, passando a registrar uma frequência de descargas líquidas inferiores a 200 m³/s nos períodos de estiagens. É notável também a redução dos picos de descargas diários em comparação com o primeiro semestre do ano de 1973, superior a 5.400 m³/s passando nos anos seguintes registrar picos máximos inferiores a 2.800 m³/s.

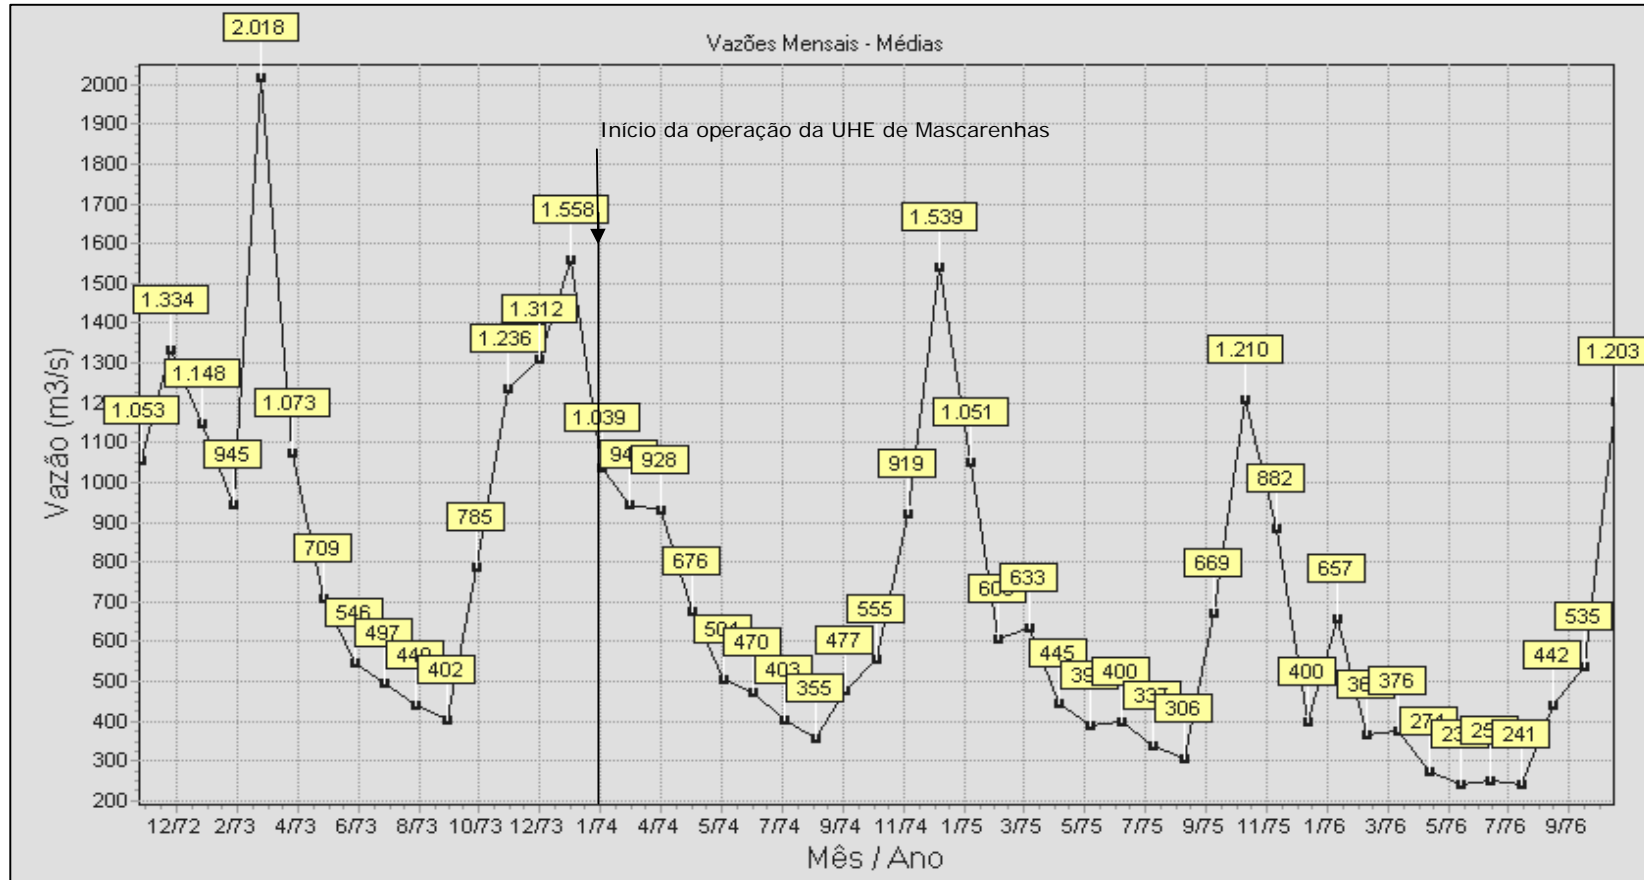
Figura 10 - Vazões Mensais gerada pelo sistema HIDRO da Estação Colatina entre 31/10/72 a 31/10/76 destacando os valores decrescentes de descargas após o preenchimento (2º semestre de 1973) e operação do reservatório da UHE de Mascarenhas.
Fonte de dados: <<http://hidroweb.ana.gov.br/>> acesso em: 04 de maio de 2006.

Já a Figura 10 mostra os valores de vazões mensais comprovando o mesmo fato a partir da construção e operação da UHE passando a registrar redução gradual nos valores mínimos de descargas com o passar dos anos (355 m³/s em 08/1974; 306 m³/s em 08/1975 e, em 08/1976, 241 m³/s). Tal processo fica mais evidente, sobretudo nos períodos de vazante do rio, pois parte da água que antes escoava pelo rio passa agora a ser retida no reservatório com o intento de manter a capacidade de geração de energia, o que resulta em uma diminuição mais acentuada da vazão a jusante da barragem.

Também nos picos de cheias mensais foi observada uma redução (1.558 m³/s em 12/1973; 1.539 m³/s em 12/1974; 1.210 m³/s em 11/1975 e 1.203 m³/s em 11/1976). Fundamentado nestes dados, é possível afirmar que as características do rio em Colatina nas décadas 40, 50 e 60 eram de um perfil equilibrado (Tabela 3) e a partir da operação da UHE de Mascarenhas no início da década de 70 não constou nunca mais na história do rio registros destas vazões regulares⁹.

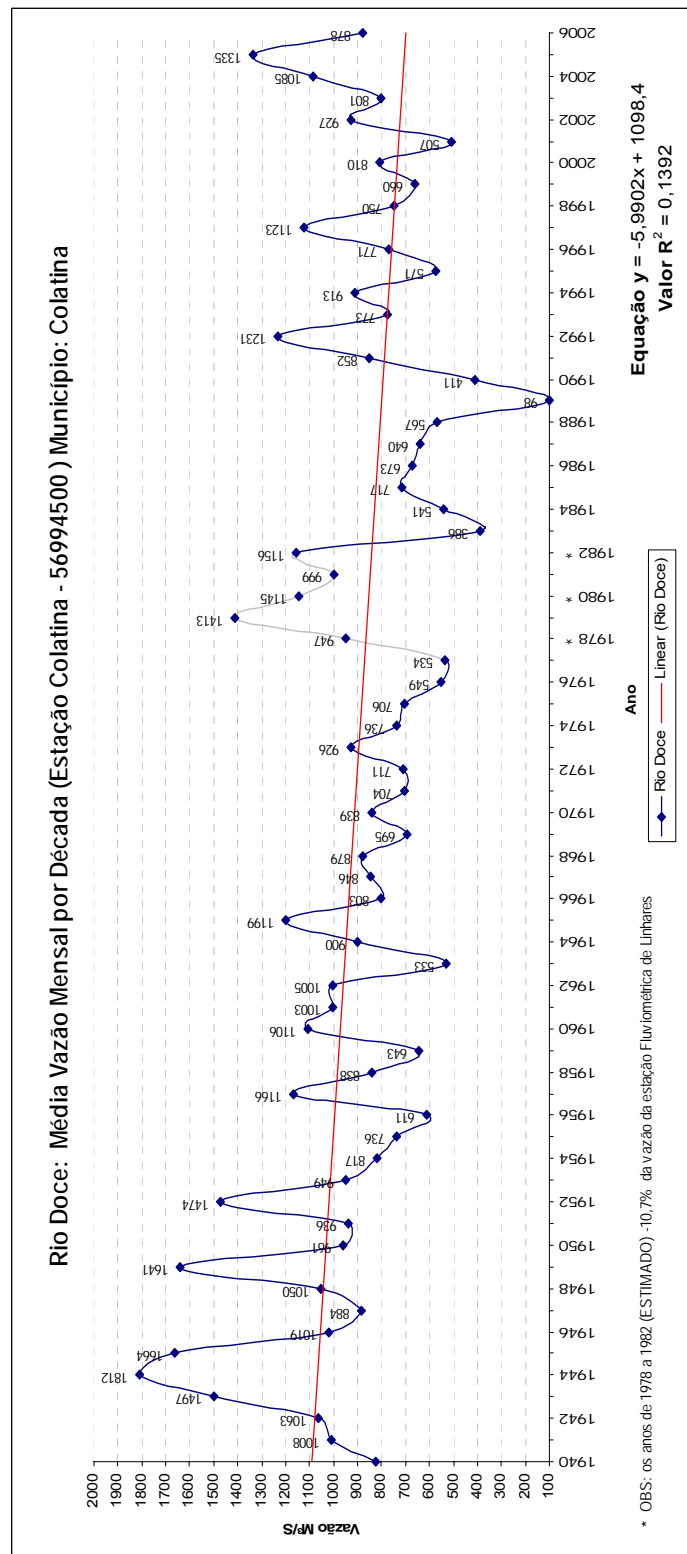
Figura 11 - Média de vazões anuais do rio Doce a partir dos dados de vazões mensais – Estação Colatina e a respectiva curva de tendência linear.

Já a Figura 11 apresenta os dados de vazões anuais com a respectiva curva de tendência, possibilitando melhor avaliar o comportamento da descarga líquida entre 1940 a 2005. O critério utilizado foi o cálculo da média aritmética da vazão de janeiro a dezembro de cada ano. Nos anos compreendidos entre 1978 a 1981 foi estimada em menos 10% dos valores de vazão da estação de Linhares a jusante¹⁰.

Os dados deste gráfico apontam que há sem dúvida uma redução gradual de vazão do rio Doce com o destaque para alguns períodos particulares entre:

- 1940 até 1954 os valores mínimos de vazão eram superiores a 800 m³/s;
- 1940 até 1977 queda gradual dos picos de vazões anuais;
- 1966 até 1977 valores máximos não ultrapassam os 930 m³/s;
- 1978 a 1988, recuperação das vazões registrando valores anuais superiores a 900 m³/s nos primeiros 5 anos seguido dos restantes de ligeira queda.
- 1990 a 2005 uma relativa recuperação das vazões marcadas por oscilações entre 1330 m³/s e 507 m³/s.

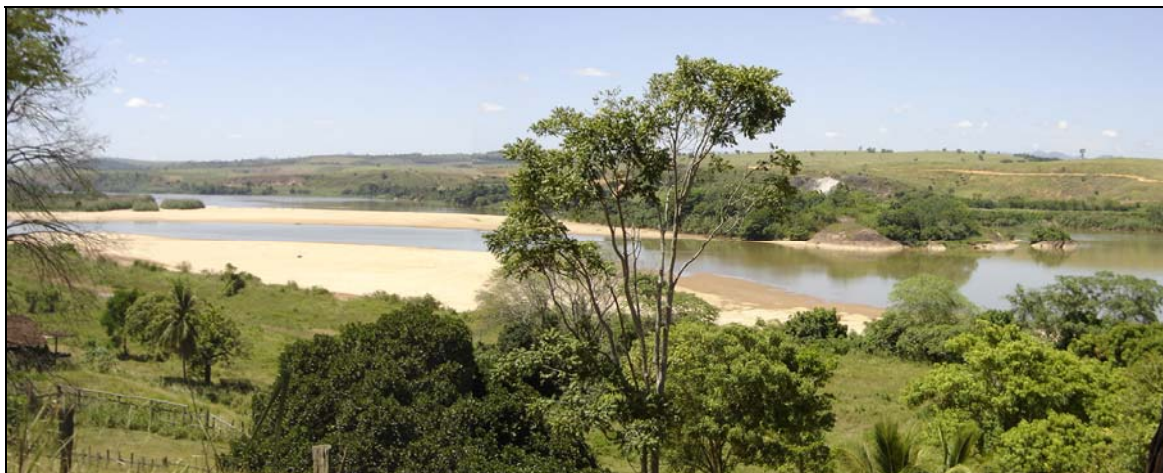
Figura 12 - Trecho do rio Doce à jusante de Colatina com o destaque para a formação de enormes bancos de areia.
Foto do autor, Fev. 2006.

No rio Doce alguns destes efeitos já são notáveis quando se percorre suas margens a partir da UHE de Mascarenhas, em direção a sua desembocadura com o mar, sendo notável mais a jusante o surgimento dos enormes bancos de areia como o caso da Figura 12 registrado no mês de fevereiro de 2006.

É notável também na figura anterior o reduzido estoque de vegetação (ciliar) no entorno que além de causar impactos morfológicos ao longo do rio interfere diretamente no fornecimento de matéria orgânica e nutriente, podendo levar a redução da população de peixes, interferindo por sua vez, em todo equilíbrio do ecossistema aquático (CUNHA, 1995).

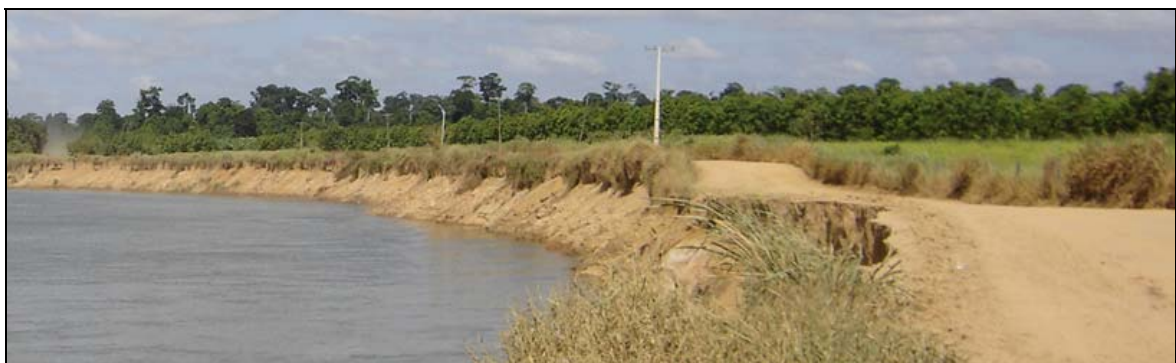
Figura 13 - intensidade dos processos erosivos de suas margens, neste próximo ao lago Lagoa Nova, 14 Km do município de Linhares - ES
Foto do autor, Fev. 2006.

Processos de erosão das margens foram constatados em vários setores do rio como o exemplo da Figura 13 que já atingiu parte da estrada estadual ES - 248 que liga Linhares a Colatina. Na planície costeira, próximo à linha de costa, torna-se ainda mais evidente o processo de assoreamento do rio, resultando no surgimento de novas ilhas e bancos de areia, agravado pela construção de um canal de transposição irregular das águas para abastecimento da indústria de celulose¹³. Outro flagrante da degradação do rio é notado pela quantidade expressiva de materiais, sobretudo lixo, transportados pelas águas com parte destes depositado nos bancos de areia e junto à desembocadura do rio Doce com o mar (Figura 14).

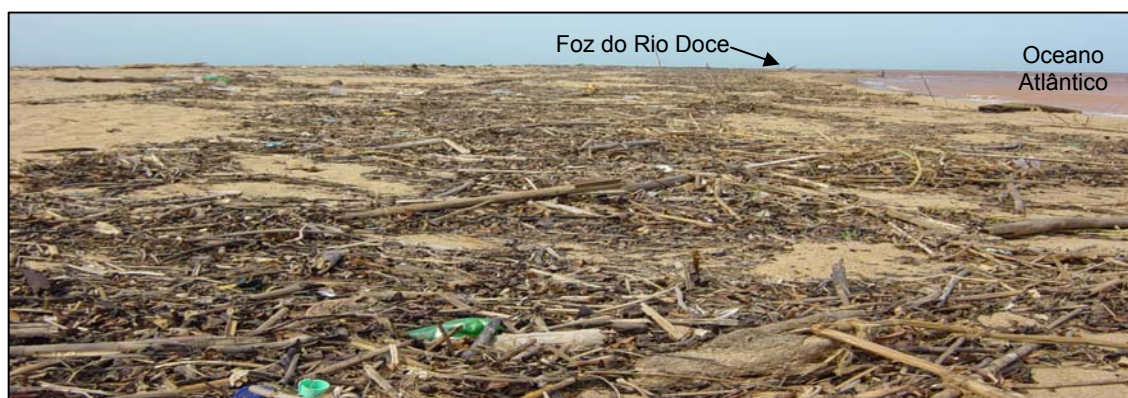
Figura 14 - Quantidade de materiais transportados pelo rio, sendo parte depositada na praia, próxima a desembocadura do rio com o mar.
Foto do autor, Dez. 2005.

Junto à desembocadura, constatou-se o crescimento de esporões arenosos, e o processo de progradação da linha de costa do lado sul, no distrito de Regência, flanco sul da foz em consequência da diminuição da descarga líquida e sólida do rio nas últimas décadas acentuando ainda mais a instabilidade entre os processos de dinâmica entre planície, rio e o mar (COELHO, 2005).
