DIMENSIONAMENTO E ESTUDO DOS FATORES CONDICIONANTES DE DUAS VOÇOROCAS LOCALIZADAS NO MUNICÍPIO DE SOROCABA (SP)

MEASUREMENT AND DRIVE FORCES OF TWO GULLIES OCCURRING IN SOROCABA (SP), BRAZIL

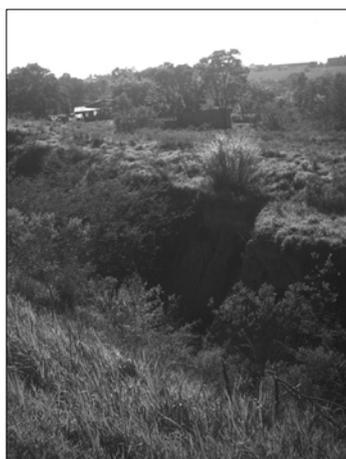
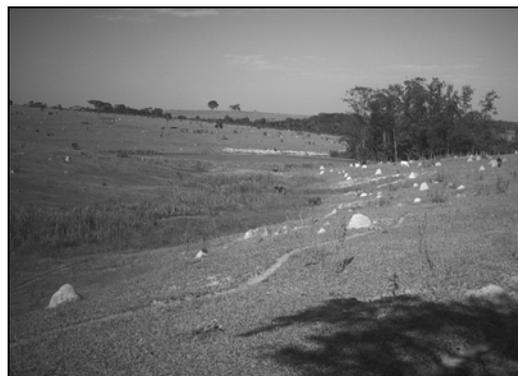
Figura 2 – Fotografias mostrando aspectos da paisagem dos pontos V1 (esq) e V2 (dir).

A feição erosiva (voçoroca) denominada “V1” está localizada em uma área de periferia urbana, ao lado de uma rodovia intermunicipal, apresenta vertente convexa e declividade média de 3,7%. Já a segunda feição, denominada “V2”, está localizada numa área que indica ser uma cabeceira de um córrego (sem nome) e totalmente desprovida de mata ciliar (coberta principalmente por vegetação típica de brejo, como taboas), apresenta em sua área de drenagem vertentes predominantemente retilíneas/côncavas, com declividade média de 7,4% e numa área de pastagem (sem cobertura vegetal significativa e com uma população de gados visivelmente mal manejada). As fotografias da Figura 2 mostram a paisagem em que as feições se encontram e a Tabela 1 fornece informações complementares sobre a caracterização do ambiente físico de ocorrência das erosões.

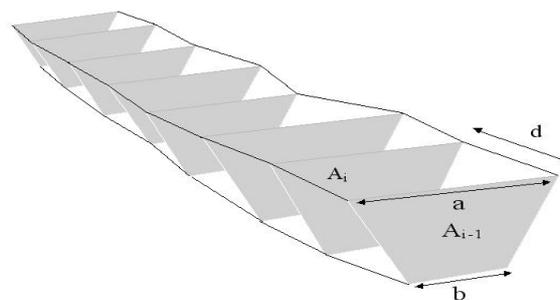
Figura 3 - Forma utilizada para o cálculo do volume de V1. Fonte: CASALI *et al.* (2006).

Erosão “V1”: Em campo verificou-se que geometria da V1 era predominantemente trapezoidal. Para o cálculo do seu volume, utilizou-se a metodologia descrita por CASALI *et al.* (2006), que consiste na determinação da área da seção transversal em diversas partes da voçoroca (Figura 3) e posteriormente na determinação do seu volume através da equação (1).

A área de cada seção transversal foi determinada através da fórmula do trapézio. Como V1 é uma voçoroca de dimensões expressivas, efetuou-se a medição da largura e profundidade nas três seções superiores (de menores dimensões) através de uma trena e, onde a largura e profundidade atingiam grandes proporções, utilizou-se um Teodolito (marca Freiburger Präzisionmechanik – modelo FGT3).
