## IDENTIFICAÇÃO E MAPEAMENTO DE ÁREAS DE MINERAÇÃO NO MUNICÍPIO DE GUARAPUAVA-PR UTILIZANDO IMAGENS DIGITAIS

## IDENTIFICATION AND MAPPING OF MINING AREAS ON GUARAPUAVA-PR UTILIZING DIGITAL IMAGES

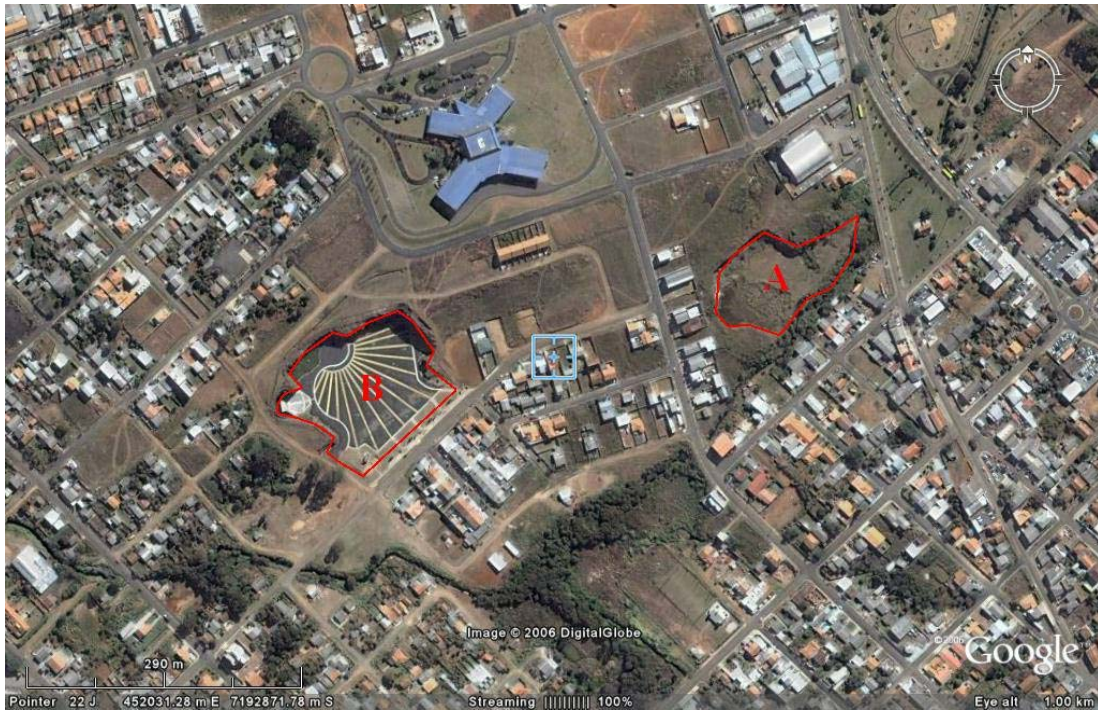
Figura 2: Notar a configuração das bancadas através do corte da vertente.

A interpretação das imagens do Google Earth se deu, através das alterações no relevo, decorrentes das práticas de exploração de rocha em bancadas, que gera cortes nas vertentes, na maioria das vezes de forma retilínea e através do sombreamento característico. Dessa forma, as primeiras feições procuradas foram, exatamente, as áreas que se supôs ser cortes nas rochas em bancadas. Na figura 2, a área A demonstrada foi, no passado, explorada por empresas mineradoras, e que devido à expansão urbana teve a sua área ao entorno ocupada. A área B é o local onde se encontra, atualmente, a “Praça da Fé”, ponto turístico da cidade. Binda (2006) demonstrou através de estudos que não só a criação da “Praça da Fé”, mas, também de outros atrativos públicos (rodoviária e parque das crianças), fizeram parte de um plano de re-modelagem urbana, através de um planejamento de valorização imobiliária. Neste caso, houve a preocupação da recuperação da área antes desvalorizada, devido ao desconforto ambiental provocado pela atividade de exploração.

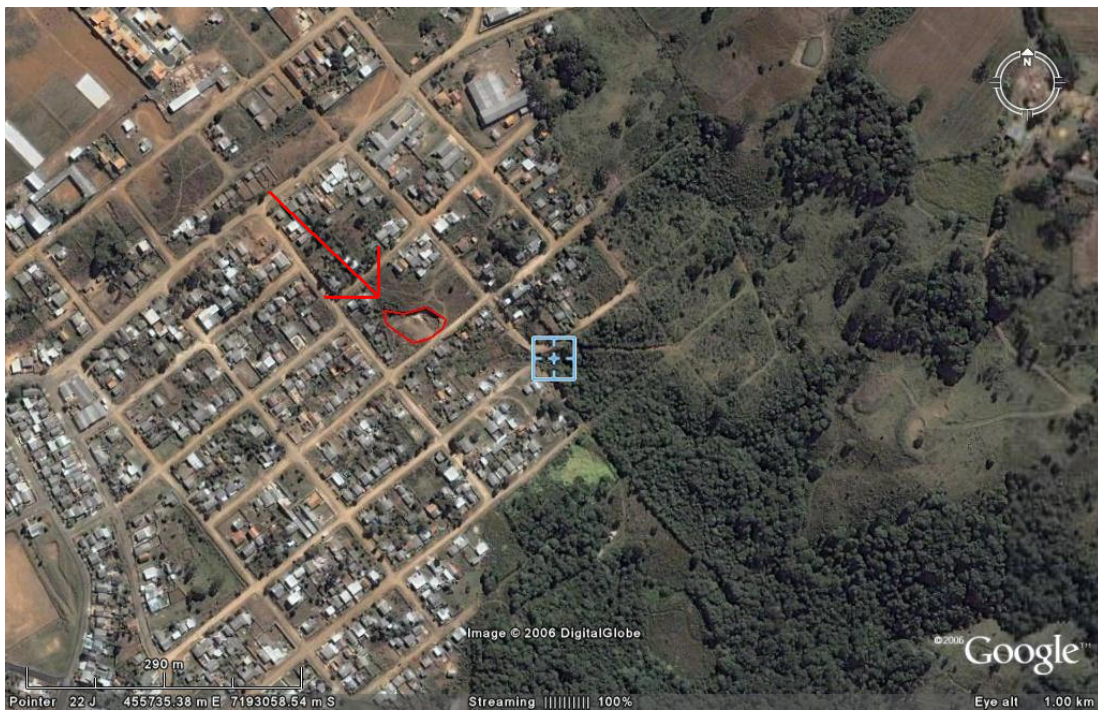
Figura 3: Falsas interpretação (corte de terra)

A imagem é um excelente recurso na identificação destas áreas, contudo, deve-se tomar cuidado com falsas interpretações, ou seja, áreas que são visivelmente similares às bancadas de pedreiras, mas na verdade podem ser cortes de terra, daí a necessidade do trabalho de campo, como forma de averiguar a veracidade da interpretação. A figura 3 dá um exemplo disso, ao permitir notar a semelhança com a uma bancada.

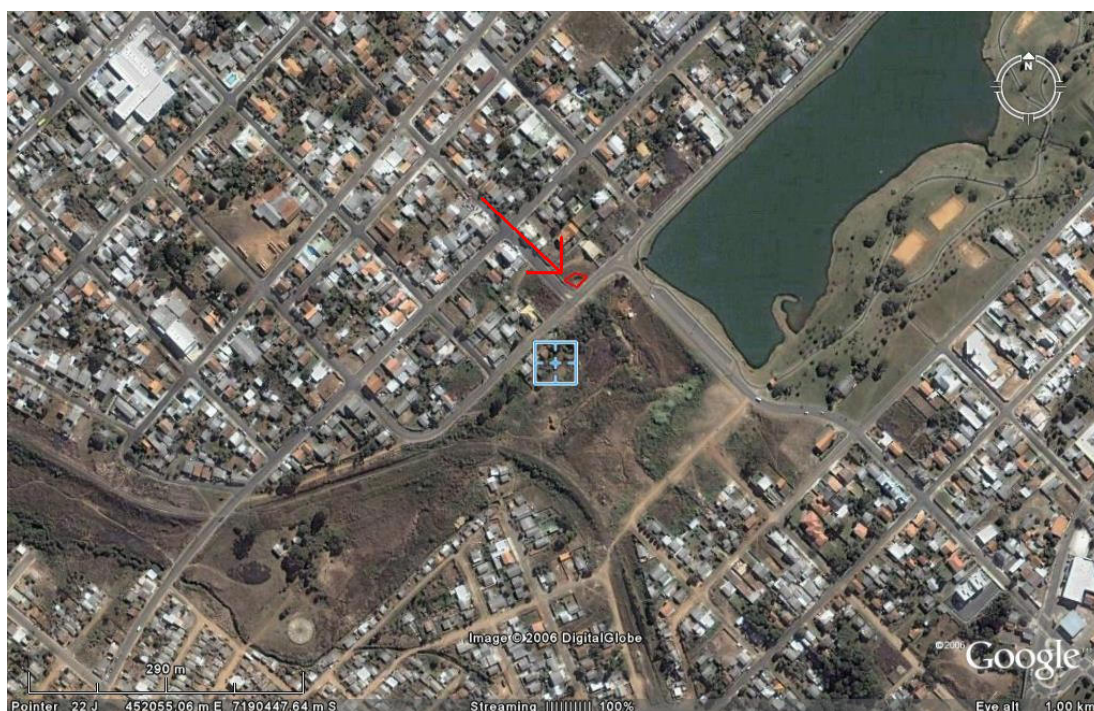
Figura 4: Dificuldade em Identificar pequenas pedreiras.

Contudo, pedreiras de tamanho relativamente grande, superior a 2500 m<sup>2</sup>, são muito fáceis de visualizar, no entanto, inferiores a 200 m<sup>2</sup> constituem-se um desafio, como é o caso da figura 4, que mostra uma pequena pedreira inativa localizada próxima ao “Parque do Lago”.

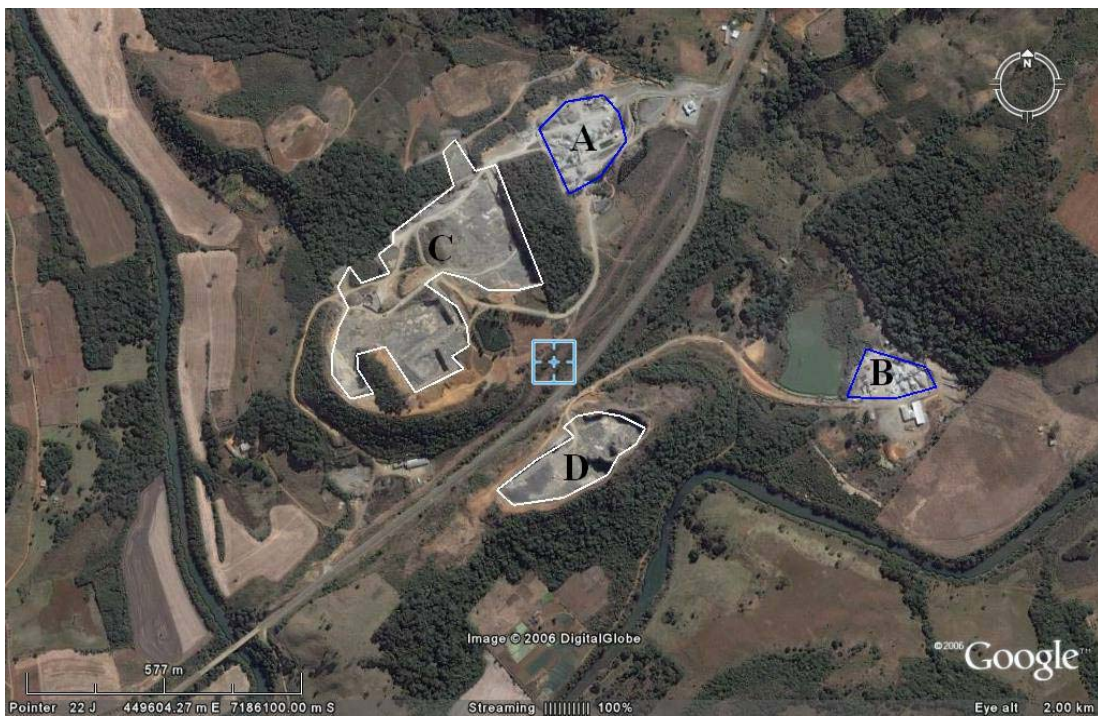
Figura 6: Pedreiras Ativas (Imagem capturada a 2 Km de altura).  
Fonte: Google Earth (2006) (modificado).

A identificação de pedreiras em atividade é muito mais fácil, além das bancadas, consegue-se visualizar a usina de britagem (Polígonos A e B da figura 6), outro fato que auxilia é a coloração cinza claro da área devido ao alto índice de micro-partículas (*filler*), originadas pela explosão e pelo processo de britagem. A figura 6 demonstra uma área localizada próxima ao perímetro urbano onde se concentra as duas maiores pedreiras ativas em Guarapuava (Polígonos C e D).

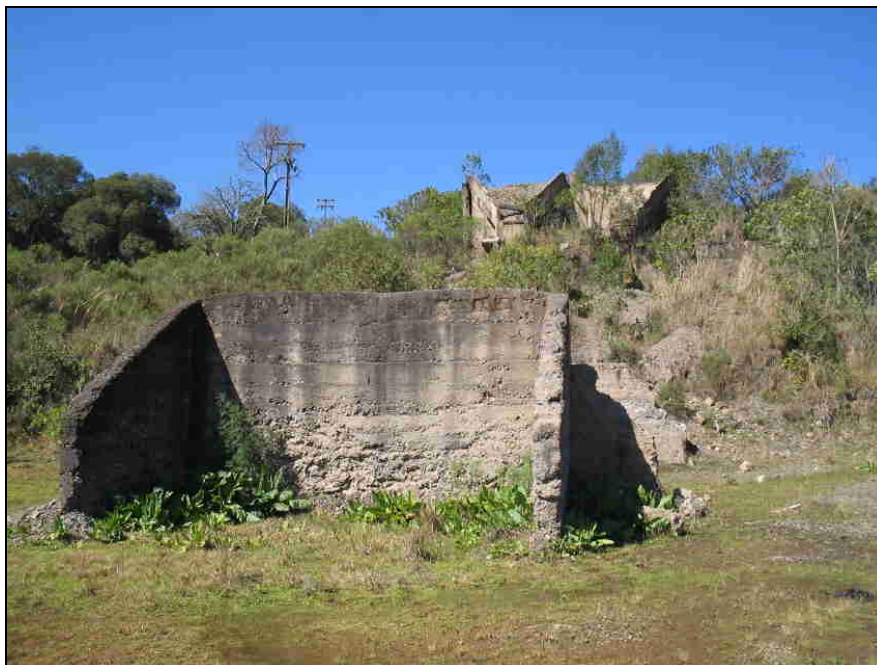
Foto 1: Estruturas utilizadas pelo Britador.  
Autor: Andrey Luis Binda (2005).

Foram encontrados em algumas pedreiras inativas, vestígios das infra-estruturas que foram utilizadas durante a lavra da mina, como por exemplo, barracões e estruturas utilizadas pelo britador (Foto 1) e esteiras, o que demonstra o completo abandono dessas áreas pelo minerador.

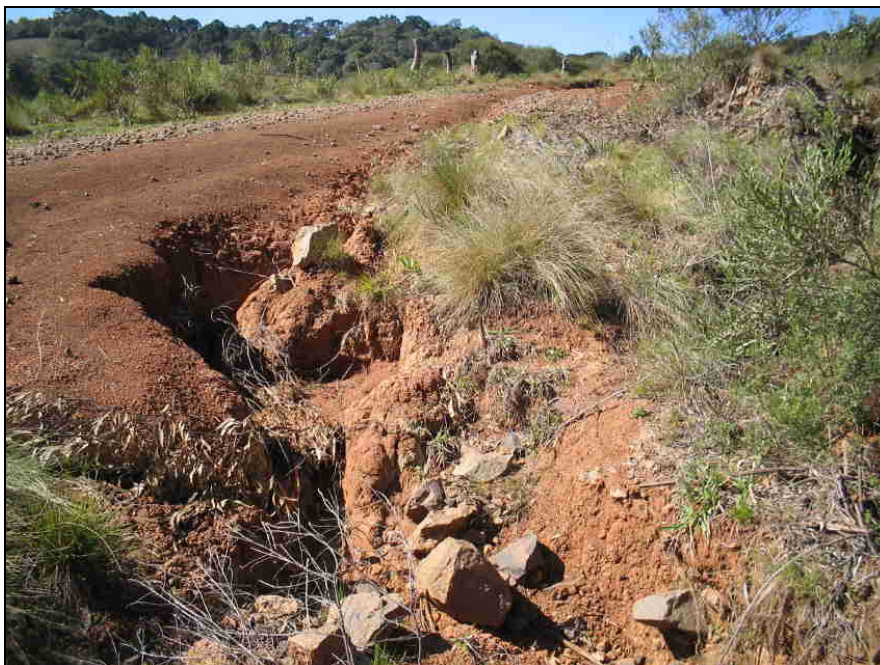
Foto 2: Erosão em via de acesso de Pedreira Inativa.  
Autor: Andrey Luis Binda (2005).

A maior característica da exploração de rochas para a brita é mudança na topografia, e devido a está, ocorre a alteração do sistema hidrológico da vertente. Como o ambiente está em constante evolução a fim de encontrar o equilíbrio quebrado pela mineração inicia-se os processos erosivos. Entre os fatores que propiciam os processos erosivos em pedreiras inativas estão a escassa cobertura vegetal e a ausência de solo (retirado para a exploração da mina) deixando a rocha exposta, que aliados à declividade permitem a concentração do fluxo de água superficial e, conseqüentemente, transporte de material particulado para a base da vertente. Os pontos onde se percebeu a maior ocorrência de processos de erosão acelerada, encontram-se principalmente nas vias de acesso (Foto 2), e a montante da bancada.

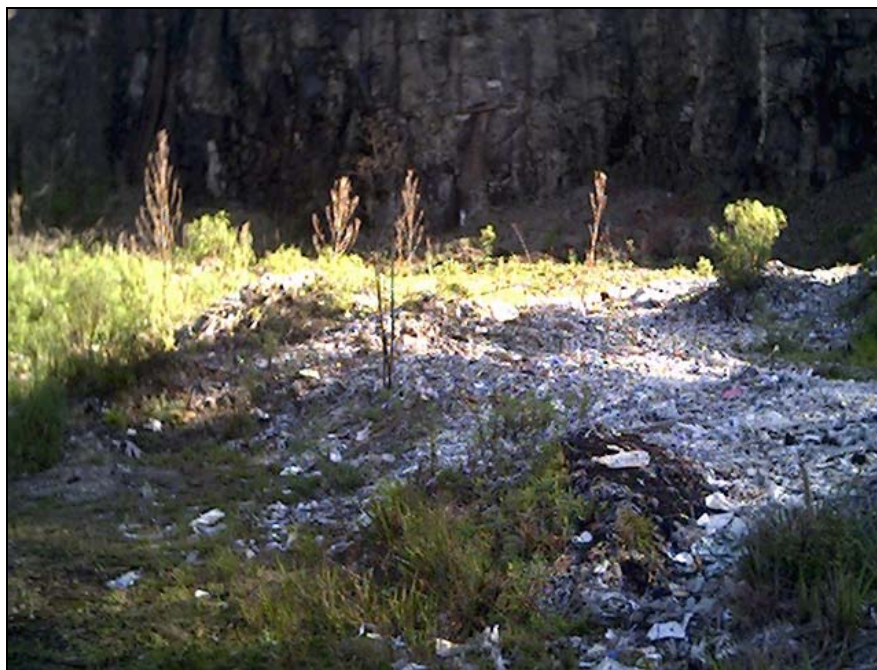
Foto 3: Lixo em pedreira desativada.  
Autor: Andrey Luis Binda (2005).

Porém, um dos maiores problemas ambientais encontrados em algumas das pedreiras é com relação à utilização da praça da pedreira como depósito de resíduos, desde industriais e de construção até mesmo os domésticos (Foto 3). Tal fato é preocupante devido às características dessas áreas que quase sempre se localizam em vertentes íngremes. Com a chuva parte desse material, além de solutos nocivos à salubridade humana podem ser carregados pelas águas pluviais para córregos e rios nos fundos de vale, além de tornarem-se áreas fontes para a procriação de ratos, moscas, e outros tantos tipos de vetores nocivos à saúde.
