EROSÃO COSTEIRA NA PRAIA DE SÃO MIGUEL, ILHÉUS-BA

COASTAL EROSION AT SÃO MIGUEL BEACH, ILHÉUS-BA.

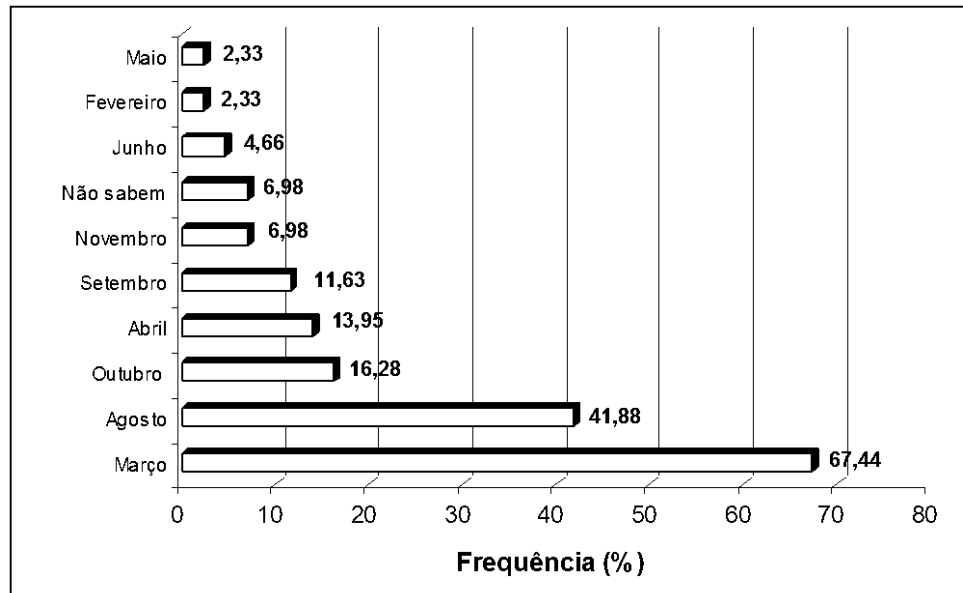
Figura 2: Meses do ano em que o mar está mais agitado na praia de São Miguel, segundo citações dos moradores da frente de praia. Fonte: Dados da pesquisa.

Sobre esse assunto, foi questionado aos entrevistados quais os meses do ano em que o mar está mais agitado e ameaça as suas propriedades, como resposta foram mais citados os meses de março e agosto. A Figura 2 apresenta a freqüência com que os meses do ano apareceram nas respostas dos moradores.

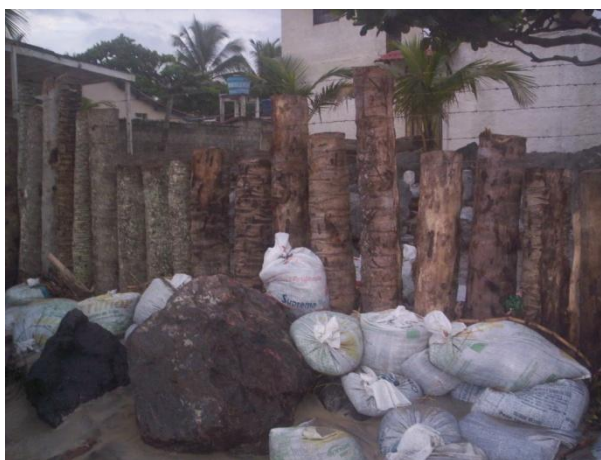
Figura 3: Estruturas de contenção de baixo custo, utilizando sacos de areia, troncos de coqueiro e blocos de rocha. Fonte: Dados da pesquisa.

Em decorrência das condições sociais do bairro, a maior parte das estruturas encontradas utilizou mão de obra e materiais de baixo custo (troncos de coqueiros, pneus, sacos de serrapilheira), não representando grandes investimentos financeiros para seus proprietários (Figura 3). Os tipos de estrutura mais caros foram os enrocamentos de blocos de rocha (com custo total declarado, por propriedade, entre R\$ 500,00 e R\$ 5.000,00) e os muros de concreto armado (com custo total declarado por propriedade entre R\$ 2.000,00 e R\$ 4.000,00), sendo estes acessíveis apenas à parcela da população de maior poder aquisitivo (Figuras 3 e 4).

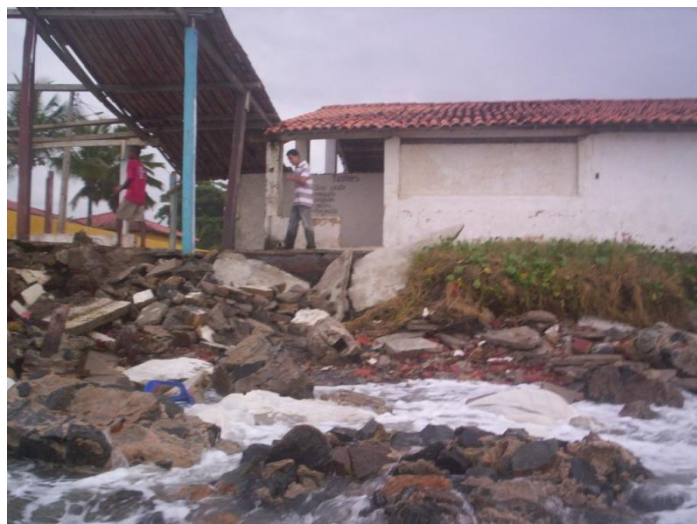
Figura 5: Escombros de construções destruídas e blocos de rocha deslocados pela ação das ondas.
Fonte: Dados da pesquisa

A maior parte dos usos recreativos foi prejudicada (Figuras 5 e 6), a perda da faixa arenosa, principal efeito da erosão costeira, compromete o banho de sol, a prática de esportes e caminhadas, bem como quaisquer outras atividades que sejam desenvolvidas na praia exposta. Já a presença de espigões prejudica a prática de caminhadas, promovendo a interrupção da faixa arenosa e, portanto o tráfego de pessoas e veículos (TERICH, 1987). Há ainda o aumento do risco de acidentes, pois parte dos escombros e estruturas de proteção ficam submersos parcial ou totalmente durante a maré alta, além disso, a presença de escombros, construções e estruturas de proteção têm um impacto visual negativo, diminuindo o potencial da praia como espaço de contemplação e relaxamento.

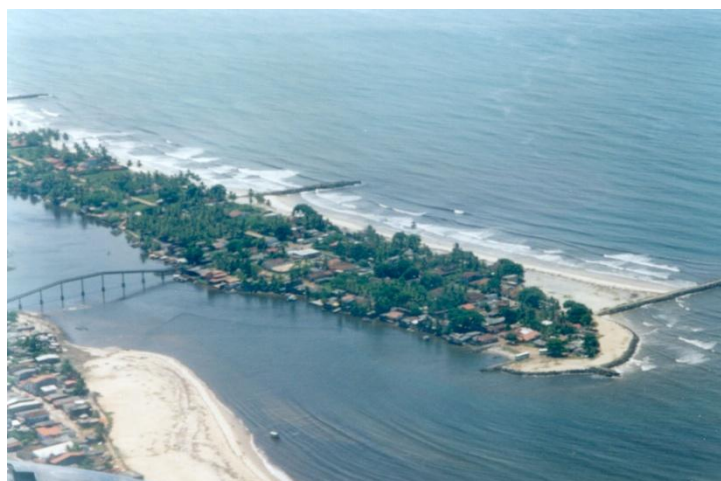
Figura 6: Vista aérea do Bairro de São Miguel: interrupção da faixa arenosa pelos espigões.
Fonte: Laboratório de Oceanografia Geológica da UESC.
