## ASSOREAMENTO DE LAGO NA SUB-BACIA DO CÓRREGO DA CASCATAS, EM BOTUCATU (SP): IMPLICAÇÕES MORFOMÉTRICAS

## SILTATION IN A LAKE AT THE SUBWATERSHED OF CASCATA STREAM, IN BOTUCATU (SP): MORPHOMETRIC IMPLICATIONS

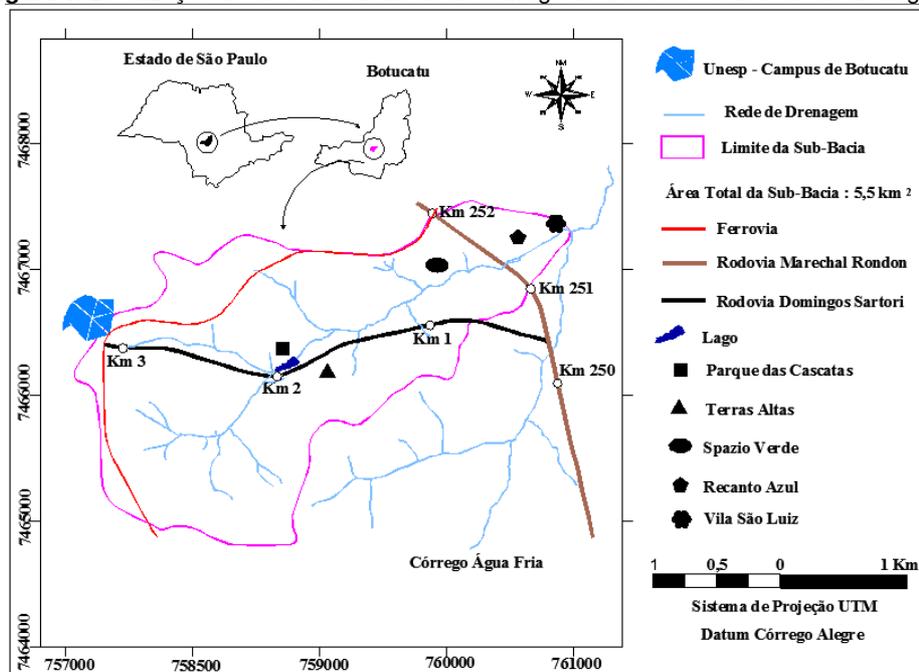
**Figura 1.** Localização da área da sub-bacia do Córrego da Cascata e sua rede de drenagem.

cortada transversalmente pela Rodovia Marechal Rondon e longitudinalmente pela Rodovia Domingos Sartori. A sub-bacia está inserida na bacia do Rio Tietê, situada na zona 22S entre as coordenadas planas e pelo Sistema de Projeção UTM (X) 769.612,1249 e (Y) 7.467.100,0164 e (X) 775.475,5390 e 7.468.800,9402, com uma área total de 5,55km<sup>2</sup> (Figura 1).

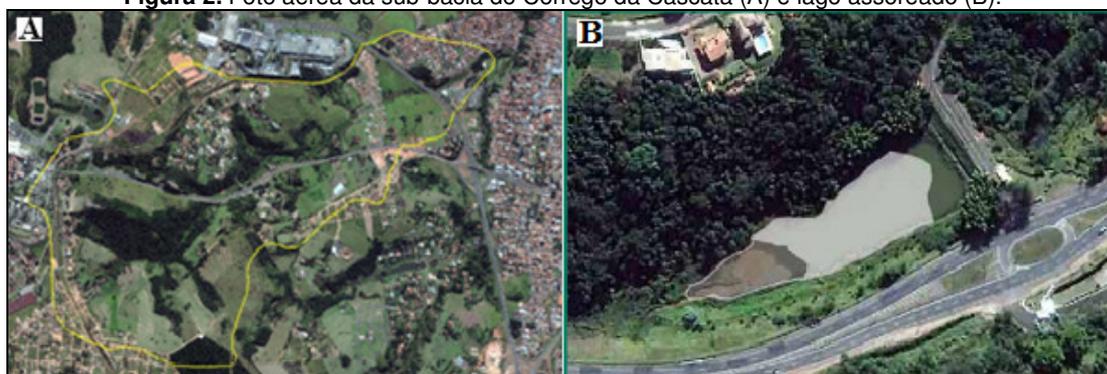
**Figura 2.** Foto aérea da sub-bacia do Córrego da Cascata (A) e lago assoreado (B).

Na Figura 2 observa-se o resultado da perda de solos em áreas de cabeceira ou próximas do divisor de águas. Estudos da SOS Cuesta (2013) estimam que a área de superfície assoreada do lago (indicada em cinza-escuro na Figura 2B) na sub-bacia do Córrego da Cascata é de  $1.756 \text{ m}^2$ , e o assoreamento subaquático (cinza-claro) tem uma coluna de água de 0,4 a 1,8 m de altura e área aproximada de  $4.288 \text{ m}^2$ . A coluna de água do lago deveria ter de 2 a 4 m de profundidade, segundo planta original de reconstrução, realizada em 1999 pelo Departamento de Estradas de Rodagem - DER. Com um cálculo aproximado do volume de terra deslocado das partes mais altas da sub-bacia, constatou-se que cerca de  $7.500 \text{ m}^3$  de sedimentos foram arrastados para dentro do lago.

A sub-bacia do Córrego da Cascata e o lago assoreado são mostrados na Figura 2AB. Pode-se observar as áreas urbanas no entorno do divisor de águas da sub-bacia, bem como o entorno do lago e a Rodovia Domingos Sartori.

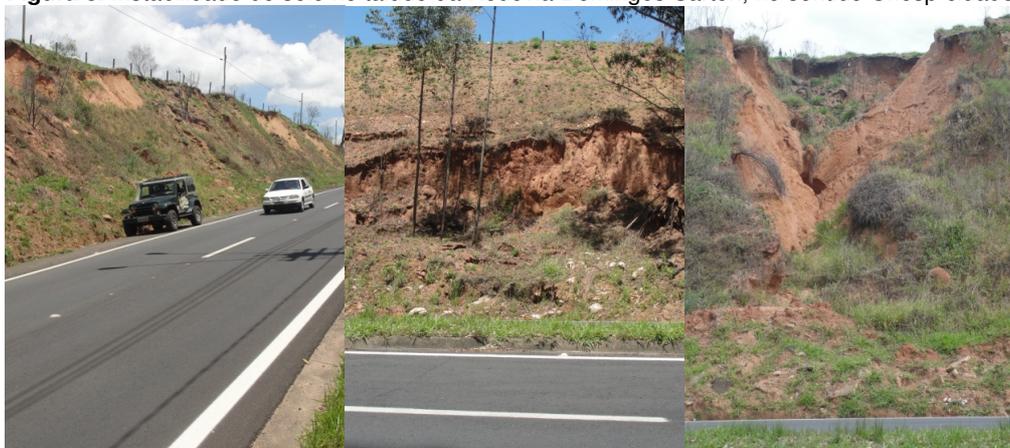
**Figura 3.** Instabilidade do solo no talude da Rodovia Domingos Sartori, no sentido Unesp-cidade.

Observou-se, também, que a Rodovia Domingos Sartori contribuiu para o assoreamento do lago, principalmente após a sua duplicação, em 1999, e no período de chuvas intensas ocorrido em janeiro de 2011. A alta pluviosidade tornou o terreno instável, provocando carreamento de solo do talude da parte alta da rodovia, sentido Unesp-cidade (Figura 3). Hoje essas áreas no entorno da rodovia parecem apresentar talude estável após repovoamento de eucaliptos e gramíneas, mas precisam ser recuperadas. Para Silva et al. (2007), a erosão de estradas é progressiva e tem ocasionado assoreamento de rodovias e obstrução dos sistemas de drenagem. Pode também provocar instabilidade na superfície inclinada na base de morros ou encostas (taludes), condicionando movimento de massa e contribuindo para a degradação da paisagem.

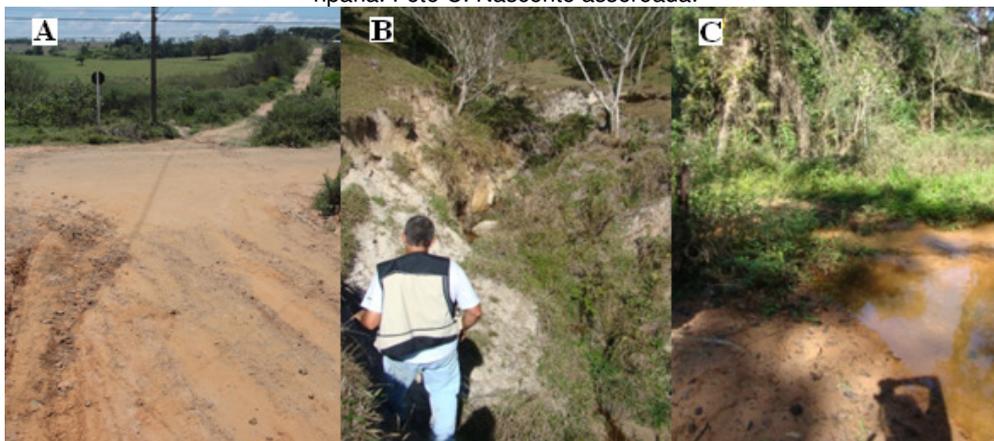
**Figura 4.** Foto A. Via não pavimentada com arraste de solo; Foto B. Erosão em uma das nascentes sem mata ripária. Foto C. Nascente assoreada.

Nas estradas não pavimentadas e desprovidas de guias/sarjetas nas áreas urbanas localizadas na cabeceira da sub-bacia (Parque Santo Antonio da Cascatinha, distrito de Rubião Júnior), apresentam também fortes indícios de sua contribuição no assoreamento do lago (Figura 4A). Conforme lembra Prusk (2009), ações para controle de erosão em estradas não pavimentadas são previstas como parte do planejamento conservacionista em uma bacia hidrográfica. No relato da SOS Cuesta (2013), nessa área existe um loteamento em processo de urbanização e ruas não pavimentadas, sem manutenção e com arraste de solo e lixo para dentro da sub-bacia, até mesmo para dentro do córrego. O mesmo ocorre nas ruas com pequenas erosões em fase inicial e nas áreas adjacentes (pastagem).

Foram encontrados sinais de erosão e assoreamento também em uma área de nascentes (Figura 4BC) (SOSCUESTA, 2013). Embora classificadas como Área de Preservação Permanente (APP), essas áreas estão assoreadas e desprovidas de mata ripária. Em análise multitemporal em erosão laminar realizada em sub-bacias do Paraná, a ocupação humana no traçado das margens fluviais representou um fator agravante no progresso da erosão e do assoreamento no leito de rios e lagos (FERREIRA et al., 2012).

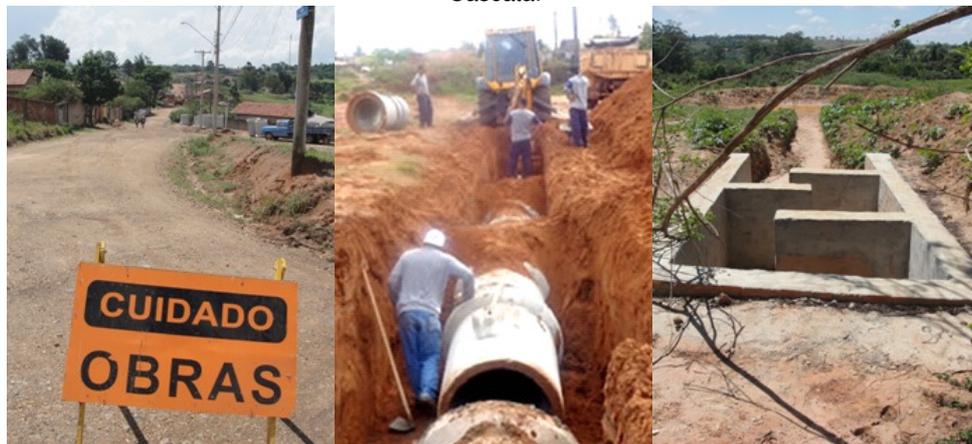
**Figura 5.** Construção de galeria de águas pluviais em área urbana na cabeceira da sub-bacia do Córrego da Cascata.

As áreas urbanas consideradas críticas em relação ao escoamento superficial (Parque Santo Antonio da Cascatinha, Rubião Júnior) já estão sendo reestruturadas pela Secretaria Municipal de Obras de Botucatu, com a construção de galerias de águas pluviais (600 m lineares), guias/sarjetas, asfaltamento, barragem e bacias de acumulação semicirculares destinadas a captar e disciplinar o escoamento superficial (Figura 5). A Rodovia Domingos Sartori e as áreas adjacentes são atualmente mantidas pela empresa concessionária Rodovias do Tietê. O reflorestamento de espécies nativas nas áreas de pastagem e desprovidas de mata ripária (APP)

já estão sendo implementados com a aplicação de práticas mecânicas. A SOS Cuesta e os proprietários locais estão trabalhando em conjunto com o objetivo de conter o deslocamento desordenado de solos nessas áreas.
