IMPACTOS SOCIOAMBIENTAIS POR MOVIMENTOS DE MASSA NA COMUNIDADE DE FLORESTA, REGIÃO DA SERRA DO MAR PARANAENSE

Esse trabalho tem por objetivo apresentar os impactos socioambientais causados pelo evento que ocorreu no dia 11/03/2011, quando foram deflagrados processos de deslizamentos, corridas de detritos e lama associadas a inundações e depósitos, que afetaram a comunidade de Floresta, localizada na Serra do Mar Paranaense, nos municípios de Morretes/PR e Paranaguá/PR. Para o desenvolvimento do trabalho utilizou-se de levantamento de dados na área de estudo, com atividades de campo realizadas entre o período de março de 2011 a outubro de 2012 e consulta ao material produzido pela UFPR e MINEROPAR (2012). O evento resultou em muitos prejuízos, com destruição parcial ou total de casas, ruas, estradas, pontes, lavouras, estabelecimentos públicos e outros. Na comunidade de Floresta haviam 83 casas, sendo que 17 foram parcialmente destruídas, 11 sofreram destruição total, 01 apresentou avarias como trincas e 54 não foram danificadas. Quanto às benfeitorias, constatou-se que as duas pontes existentes de acesso vicinal aos moradores foram destruídas, além de trechos de estradas secundári

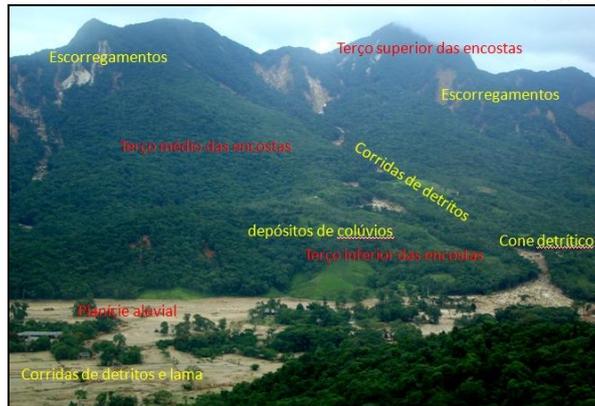
Figura 2. Processos de movimentos de massa que ocorreram na face oeste das encostas da Serra da Prata e na comunidade de Floresta no evento de 11/03/2011.

Nessa data o evento pluviométrico deflagrou um conjunto de escorregamentos, predominantemente do tipo translacionais, nas vertentes posicionadas nos terços superiores da Serra da Prata (Figura 2). O volume do material desprendido pelos escorregamentos, na forma de blocos rochosos, solo e troncos de árvores, foi transportado pelos vales na forma de corridas de detritos, associado ao fluxo hídrico escoando na superfície. Nas posições dos terços médio e inferior das vertentes, as corridas remobilizaram depósitos coluvionares pretéritos, ampliando o volume de material transportado. Na planície aluvial, situada na porção inferior da Serra, o material com maior dimensão foi depositado na desembocadura dos canais fluviais na forma de cones de detrito, enquanto que o material lenhoso e os sedimentos finos atingiram a área da planície, que associadas à inundações pelo transbordamento do leito maior do rio Jacaréi, na forma de corridas de lama, abrangendo grande extensão de impacto (Figura 3).

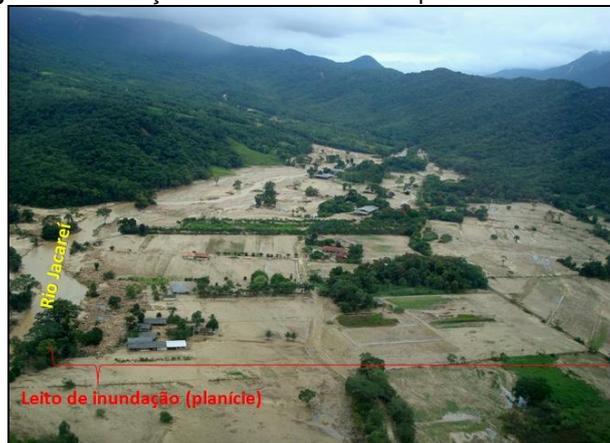
Figura 3. Inundação e corrida na área da planície do rio Jacareí.

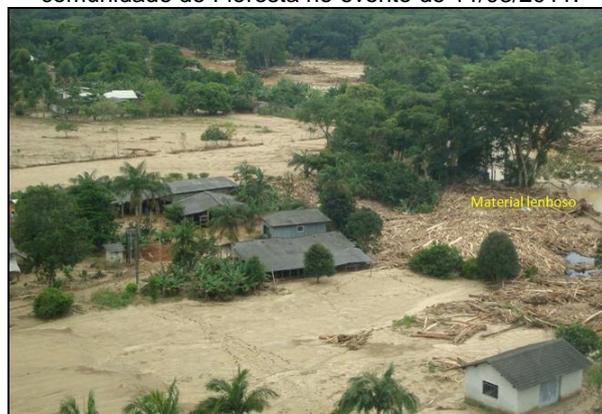
Figura 4. Deposição de sedimentos e material lenhoso resultante dos movimentos de massa na comunidade de Floresta no evento de 11/03/2011.

O grande volume de material lenhoso transportado, na forma de troncos de árvores que seguiram flutuando junto com a lama, ampliou o potencial destrutivo da corrida, principalmente ao longo da planície (Figura 4). Esse conjunto de processos de movimentos de massa resultou em danos por destruição total ou parcial de casas (Figura 5), ruas, estradas, pontes, lavouras, implementos agrícolas, carros, etc. Além dos danos materiais houve também feridos e um caso de óbito.

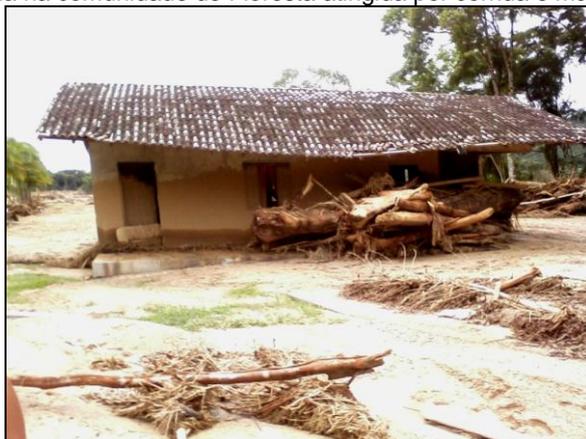
Figura 5. Casa destruída na comunidade de Floresta atingida por corrida e material lenhoso do evento.

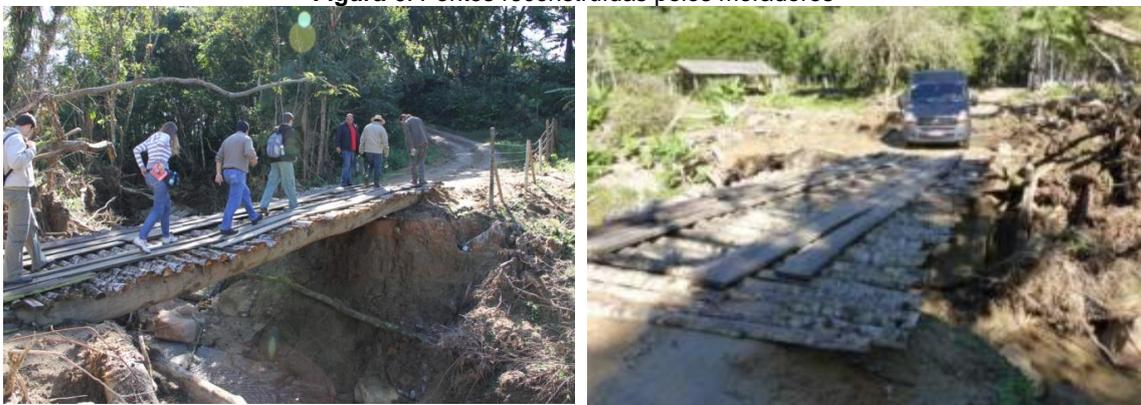
Quanto às benfeitorias da comunidade, constatou-se que as duas pontes existentes no local foram totalmente destruídas pelo evento e uma delas foi arrastada novamente em menos de um ano. Ambas foram reconstruídas artesanalmente pelos moradores locais com a madeira mobilizada pelos próprios movimentos de massa (Figura 6).

Figura 6. Pontes reconstruídas pelos moradores

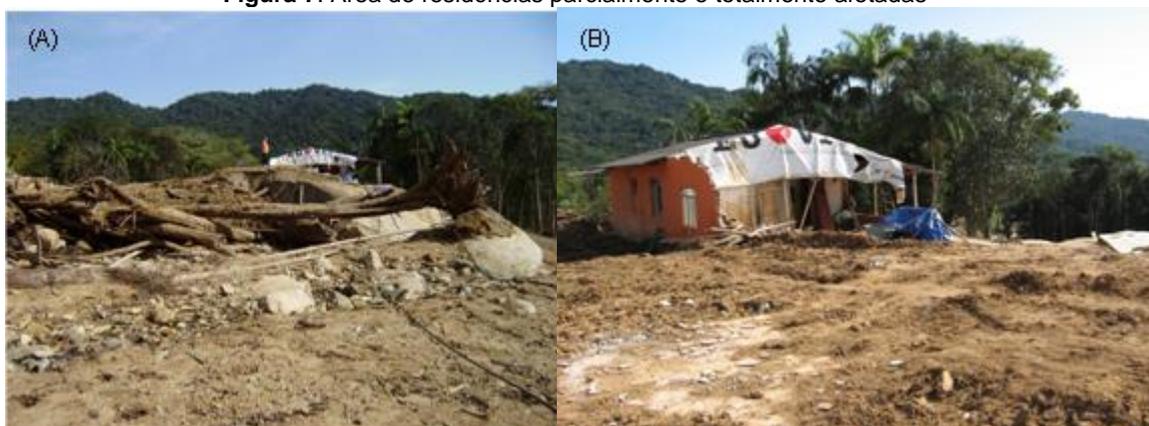
Segundo Mineropar (2011, p.45), a área mostrada na Figura 7 é de um morador residente no local há 26 anos que disse nunca ter presenciado tamanha “tragédia da natureza”. Ele foi um dos primeiros moradores a relatar o terror do dia 11 de março de 2011, o qual teve a casa parcialmente destruída. A casa de seu filho e o histórico alambique, localizados bem próximo, foram totalmente destruídos, sobrando apenas pequenos fragmentos do piso (Figura 7).

Figura 7. Área de residências parcialmente e totalmente afetadas

(A) Troncos acumulados ao lado da casa parcialmente atingida. A esquerda o local onde se situava o alambique. Notar mancha mais clara que representa o resto da base da casa totalmente destruída. (B) Casa parcialmente destruída. Fonte: MINEROPAR, 2011

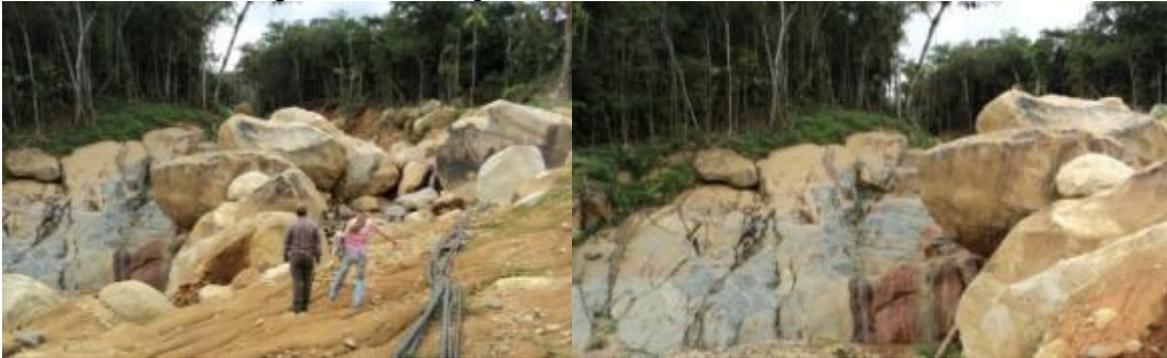
Segundo ele, os blocos de rochas mostrados na Figura 8 não se encontravam ali antes do episódio, pois foram trazidos pelas enxurradas.

Figura 8. Blocos de granito ao lado de residências afetadas

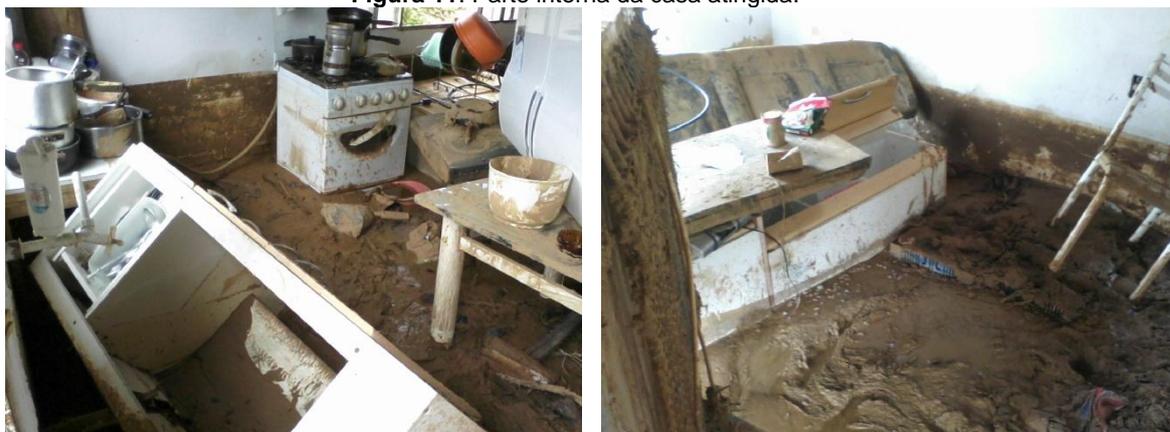
Figura 11. Parte interna da casa atingida.

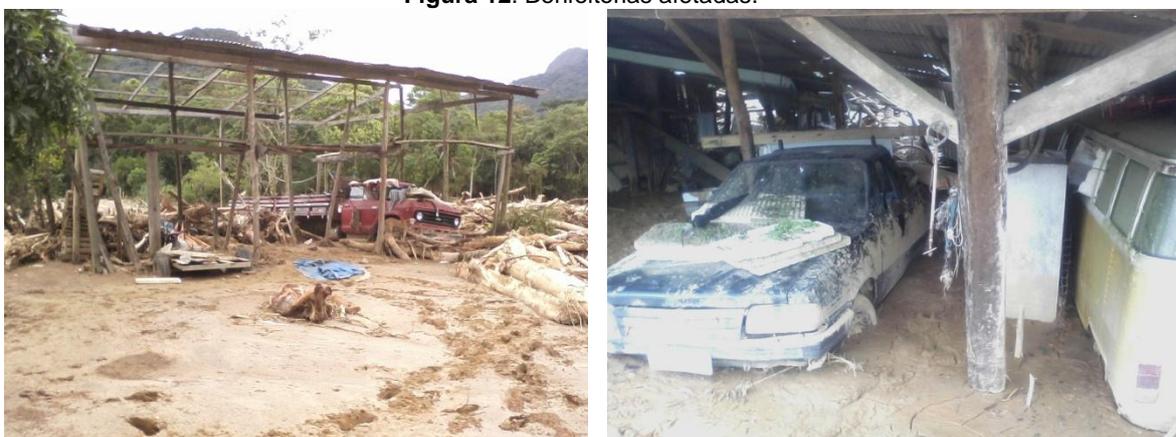
Figura 12. Benfeitorias afetadas.

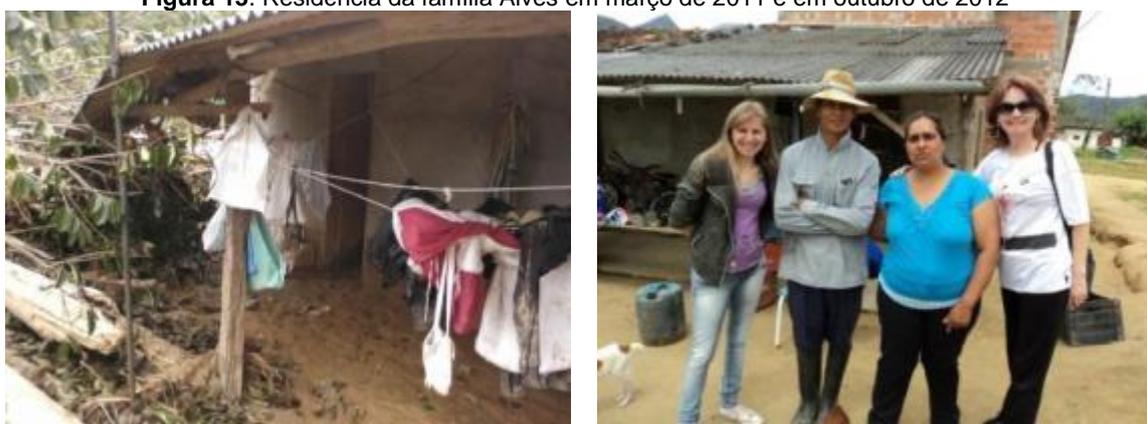
Figura 13. Residência da família Alves em março de 2011 e em outubro de 2012

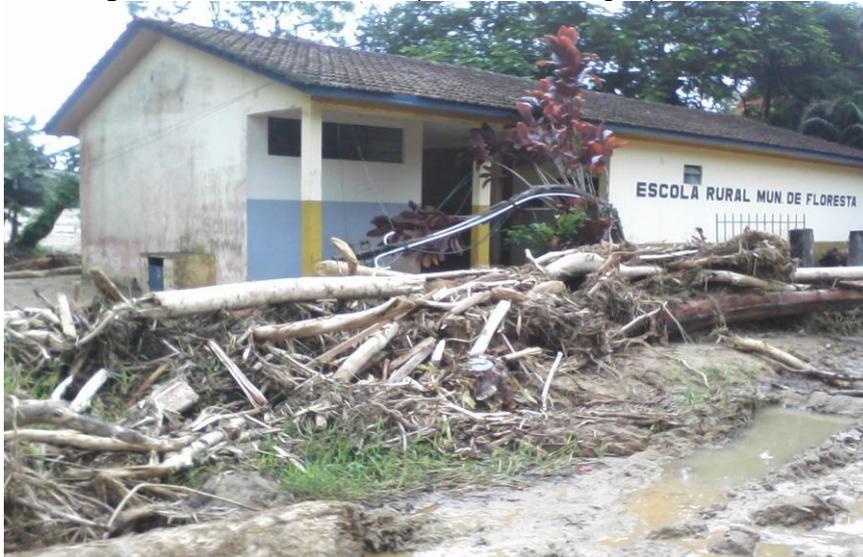
Figura 14. Escola Rural Municipal de Floresta logo após o evento.

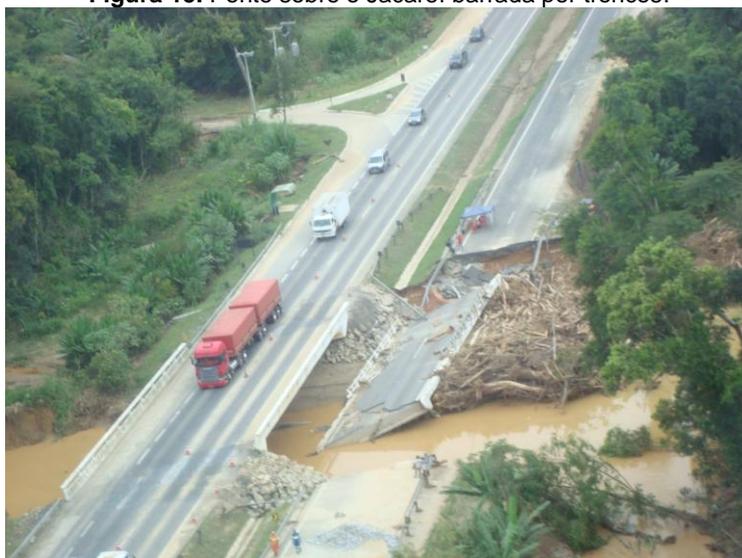
O que potencializou em parte a inundação ao longo da planície foi o traçado da rodovia BR 277, que está elevada sobre o nível da planície, representando um dique de contenção para o escoamento das águas na ocupação do leito de inundação do rio Jacareí. Naquele momento, a ponte da rodovia BR277 sobre o rio Jacareí, único caminho para a drenagem dos fluxos hídricos superficiais, foi impedida pelo acúmulo de material lenhoso, detritos e lama (Figura 14), favorecendo o seu represamento que favoreceu a inundação na área da planície fluvial, conforme registrado na Figura 15. A força das águas barradas foi de tal ordem que chegou a derrubar a ponte. A quantidade de troncos acumulados a montante da ponte, na saída da drenagem da localidade de Floresta, antes de alcançar a BR-277 é mostrada na Figura 15.

Figura 15. Ponte sobre o Jacareí barrada por troncos.

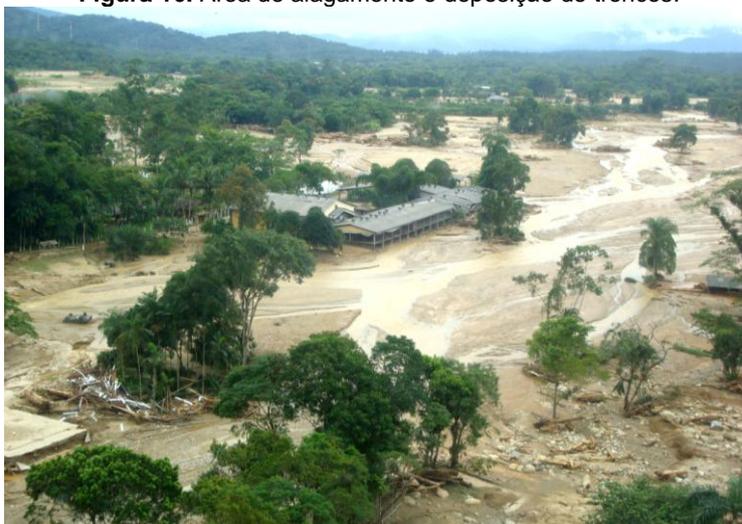
Figura 16. Área de alagamento e deposição de troncos.
