## CARACTERIZAÇÃO GEOMORFOLÓGICA E OCUPAÇÃO ANTRÓPICA NA ENCOSTA DA SERRA DO MIMO NO BAIRRO MORADA DA LUA EM BARREIRAS – BA

## GEOMORPHOLOGICAL CHARACTERIZATION AND ANTHROPIC OCCUPATION AT SERRA DO MIMO SLOPE IN THE DISTRICT OF MORADA DA LUA, BARREIRAS CITY – BAHIA STATE

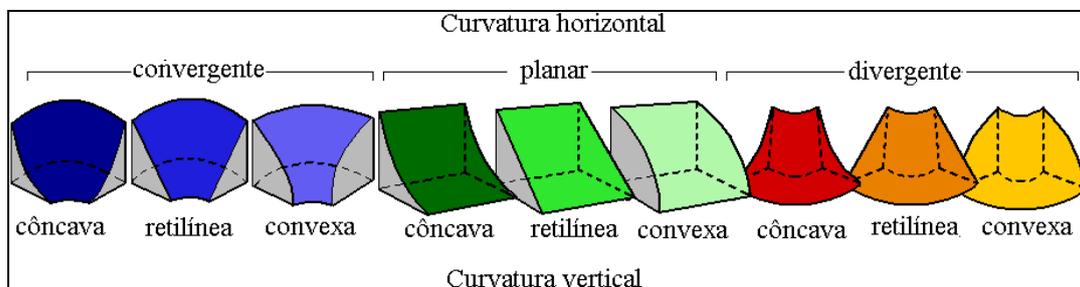
**Figura 3.** Representação das classes de forma do terreno.

Conforme Valeriano (2008) estas formas podem ser caracterizadas por meio da combinação das classes (Figura 3) de curvaturas horizontais (convergente, planar ou divergente) e verticais (côncavo, retilíneo ou convexo), as quais respectivamente são consideradas áreas de escoamento superficial divergente e convergente, e áreas com processos de transporte e acumulação de água, minerais e matéria orgânica no solo.

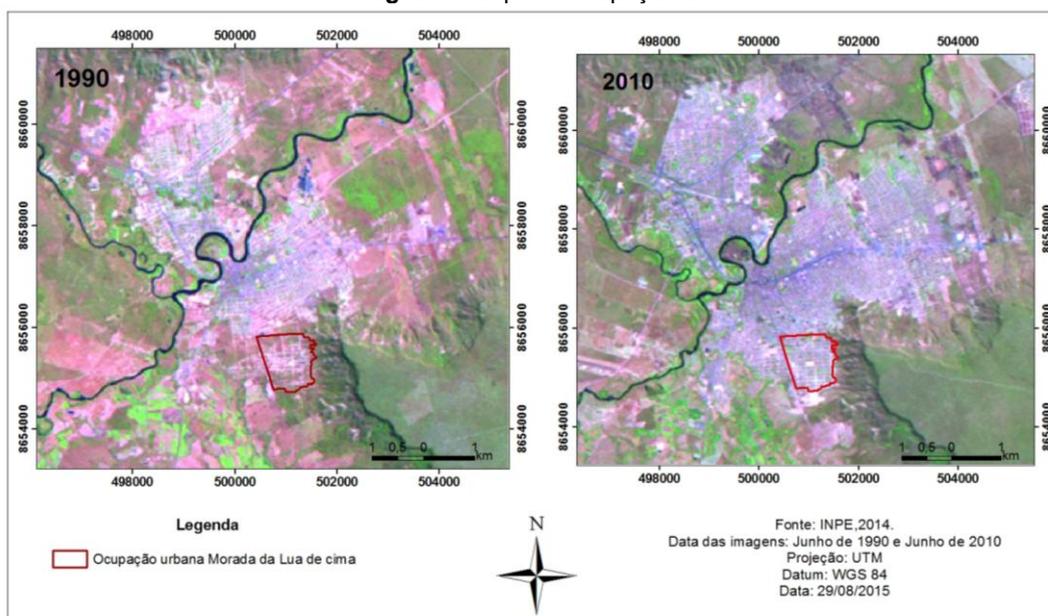
Figura 4. Mapa de ocupação da vertente

As análises realizadas permitiram identificar que a área construída do bairro Morada da Lua teve um rápido avanço entre os anos 1990 e 2010, principalmente em direção à escarpa da Serra do Mimo em áreas colúviais (Figura 4). A imagem referente ao ano de 1990 corresponde ao início do processo de ocupação do bairro sendo, portanto, uma área de crescimento pouco expressivo. Nos anos seguintes, houve avanços significativos das ocupações, saltando de aproximadamente 785 metros em 1990, para 938 metros em 2000, o que corresponde um aumento de 153 metros em dez anos em direção ao limite da escarpa erosiva.

Atualmente, a ocupação urbana em direção a escarpa da Serra do Mimo voltou a crescer aceleradamente. Crescimento este, que foi verificado durante as visitas de campo onde em apenas um ano se registrou o acréscimo de nove residências na área de estudos, o que é um fato preocupante já que a alteração das formas das vertentes como aterros e cortes, pode desequilibrar as taxas de escoamento e infiltração, podendo acarretar processos erosivos como sulcos e ravinamentos.

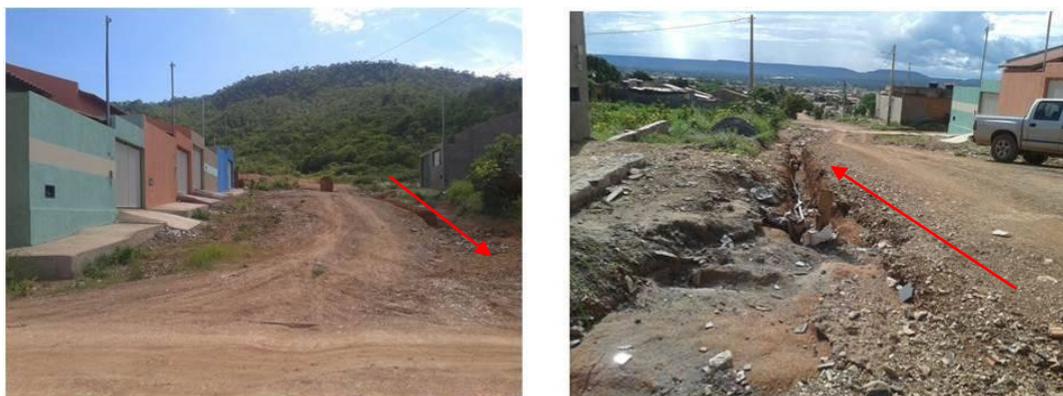
Figura 5. Ocupação em direção a encosta.

A aceleração dos processos erosivos pôde-se ser registrada ao longo das visitas periódicas, como atesta a Figura 5, onde a seta vermelha indica a direção e concentração do escoamento hídrico, devido aos obstáculos representados pelas casas de ambos os lados da rua, onde esta última passa a ser um corredor preferencial da água. A foto da esquerda mostra a rua no mês de setembro de 2014 apenas com o sulco, enquanto que a foto da direita, três meses posterior registra o aprofundamento e alargamento deste sulco, já nas condições de ravina.

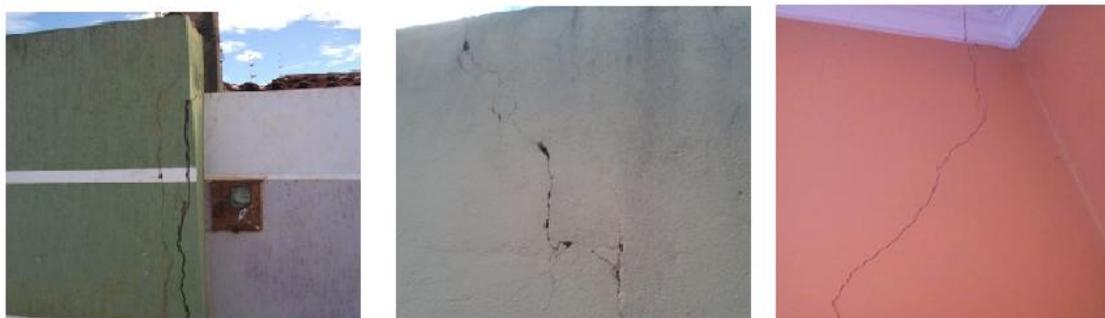
**Figura 6.** Trincas em muros e residências na unidade retilíneo-planar.

Além disso, os registros fotográficos realizados na área de estudos permitiram identificar evidências de movimentos de terreno caracterizado pela presença de trincas e fissuras em muros, calçadas e paredes internas e externas das residências.

Em campo observou-se que na porção superior da área analisada existem poucos indícios de danos deste tipo, pois os processos predominantes foram erosivos resultantes do escoamento superficial pluvial. Já nas porções intermediária e inferior as residências, calçadas e muros apresentam trincas e fissuras (Figura 6) e, conforme os moradores, estes danos se agravam durante o período chuvoso, e mesmo que sejam reparados com o auxílio de cimento e barras ferro, ainda assim voltam a trincar.

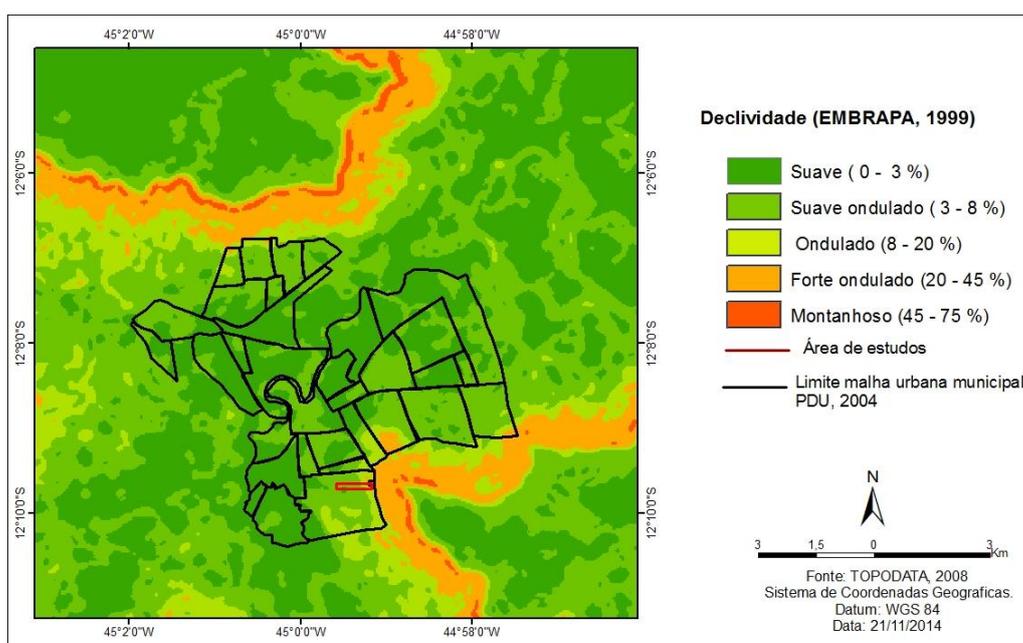
**Figura 7.** Mapa de declividade da área de estudo.

Na análise da declividade (Figura 7), verificou-se que a área em questão apresenta um relevo suave ondulado entre 3 – 8%, correspondendo às áreas de feições levemente aplainadas; relevo ondulado com valores entre 8 – 20%; e relevo forte ondulado com faixas de declividade entre 20 – 45%.

Segundo Lepesch (2002) as áreas que apresentam um relevo levemente ondulado têm uma baixa suscetibilidade aos processos erosivos, pois, o escoamento superficial tem uma menor velocidade, o que favorece uma maior infiltração da água no solo, ao passo que nas áreas de relevo ondulado, a suscetibilidade é moderada, pois a inclinação do terreno faz com que haja um maior escoamento superficial, diminuindo, portanto, a infiltração. Já as áreas fortemente onduladas, apresentam um relevo muito dissecado que conseqüentemente, correspondem a áreas de morros as quais apresentam uma forte vulnerabilidade e sua ocupação pode desestabilizar as vertentes e acelerar o processo erosivo destas (EMBRAPA, 2010).

Além disso, a área de estudos recebe sedimentos oriundos da erosão da escarpa, configurando-se como colúvios, os quais correspondem aos terrenos com declividade superior a 45%, caracterizadas como fortemente suscetíveis aos processos erosivos e movimentos de massa.

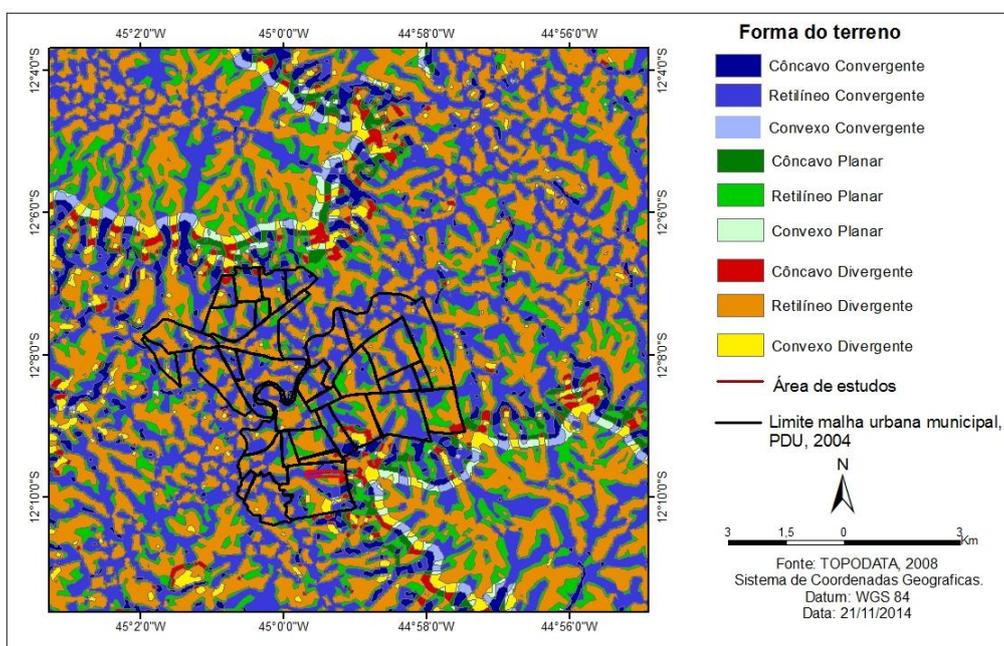
Figura 8. Mapa de formas de vertentes da área de estudo.

Quanto às formas do terreno, a partir da análise do mapa de formas da vertente (Figura 8) e do perfil altimétrico (Figura 9) foram identificados três tipos de seguimentos: côncavo-convergente, retilíneo-planar e retilíneo-convergente.

As formas côncavo-convergente e retilíneo-convergente apresentam maior potencialidade a processos erosivos intensos, pois possuem maior concentração no escoamento, e conseqüentemente maior facilidade para deslocar as partículas superficiais do solo ao logo da vertente, principalmente o material mais arenoso proveniente dos arenitos do Grupo Urucua presentes nesta porção. Já a forma retilínea-planar corresponde a vertentes com aptidão moderada para a ocorrência de processos erosivos, visto que ocorre uma diminuição na concentração e aumento na dispersão do fluxo hídrico, condicionando menor capacidade de transporte de partículas, resultando em materiais mais argilosos resultantes da alteração dos metapelitos das formações Serra das Araras e Riachão das Neves.
