## DINÂMICA FLUVIAL DO RIO BOA ESPERANÇA NO MUNICÍPIO DE TERRA NOVA DO NORTE/MATO GROSSO

### RESUMO

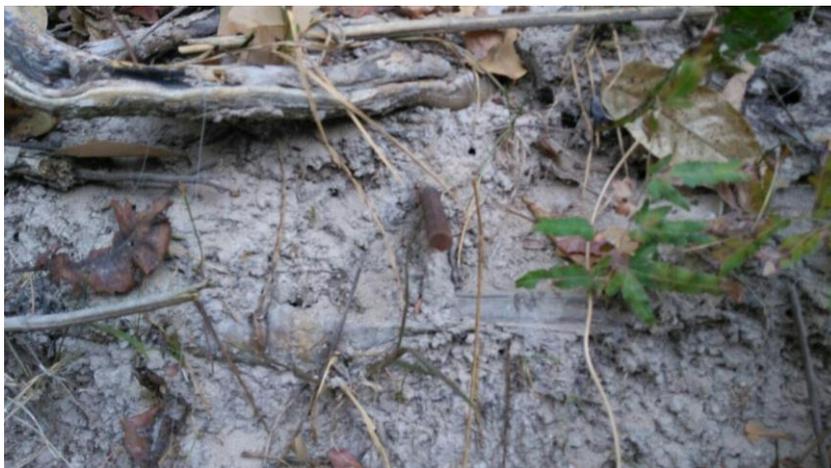
Foram fixados 24 pinos de vergalhão  $\frac{3}{4}$  com 0,30 m de comprimento, do qual 10 cm permaneceram expostos para monitorar a erosão, sendo que o ponto 1 foi subdividido em (A, B e C) com instalação de 12 pinos (Figura 2). Posteriormente foi utilizada a trena para mensurar o recuo da erosão marginal, após o período chuvoso (SILVA, 2009).

**Figura 2:** Instrumentalização dos Pinos de erosão

Essa técnica consiste na implantação perpendicular de pinos de aço na face do barranco para mensurar a grandeza da erosão com a exposição dos pinos. A verificação do recuo foi realizada após 8 (oito) meses, depois do período de cheia (outubro a março). A saber, a técnica que utiliza-se pinos foi estudada e aplicada por Lawler (1978) e aplicada por Twidale (1964), Hill (1973), Knighton (1973), Hooke (1980) Fernandez (1990), Silva (2009), Cattanio (2014), Cunha e Guerra (2013) e dentre outros.

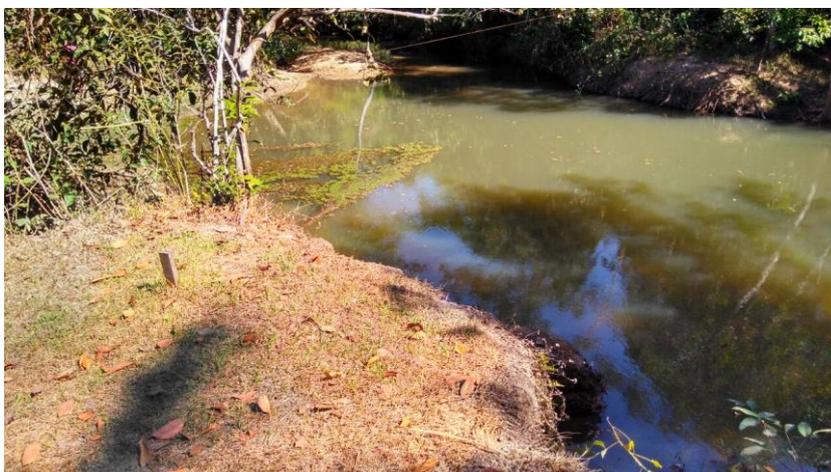
Para monitorar a erosão marginal na sub-bacia hidrográfica do rio Boa Esperança após o período de 8 (oito) meses as estacas foram posicionadas verticalmente com 2 m de recuo da margem. Salienta-se que esta técnica foi proposta por inúmeros pesquisadores, destacando-se Fernandez (1990), Souza (1998, 2004), Souza e Silva (2005), Silva (2009) e Justiniano (2010) (Figura 3).

**Figura 3:** Monitoramento da erosão marginal pela técnica de estacas.

A técnica das estacas é utilizada essencialmente para certificar o controle de erosão caso ocorra desbarrancamentos que ocasionem a perda dos pinos. Essa técnica estabelece na implantação de estacas de madeira com 10 cm exposto na parte superior das margens, posicionadas de forma que não sejam atingidas por possíveis desmoronamentos ou removidas pela influência dos habitantes locais (HUGUES, 1977 apud SILVA, 2009).

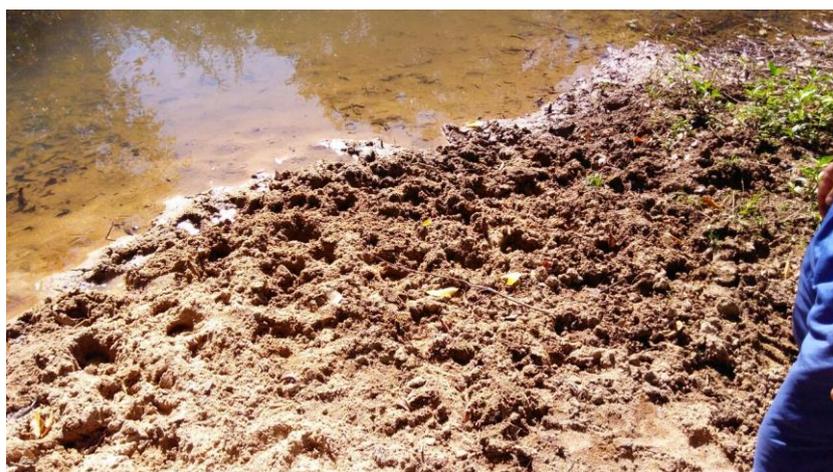
A erosão marginal ocorre tanto pela atividade antrópica (agricultura, pecuária e presença humana), como por causas naturais (através do fluxo laminar e turbulento). A forma do relevo dominante é de planície suave ondulado e a vegetação encontra-se protegida por ser uma área de preservação (Figura 4).

**Figura 4:** Margem direita com pisoteio de gado

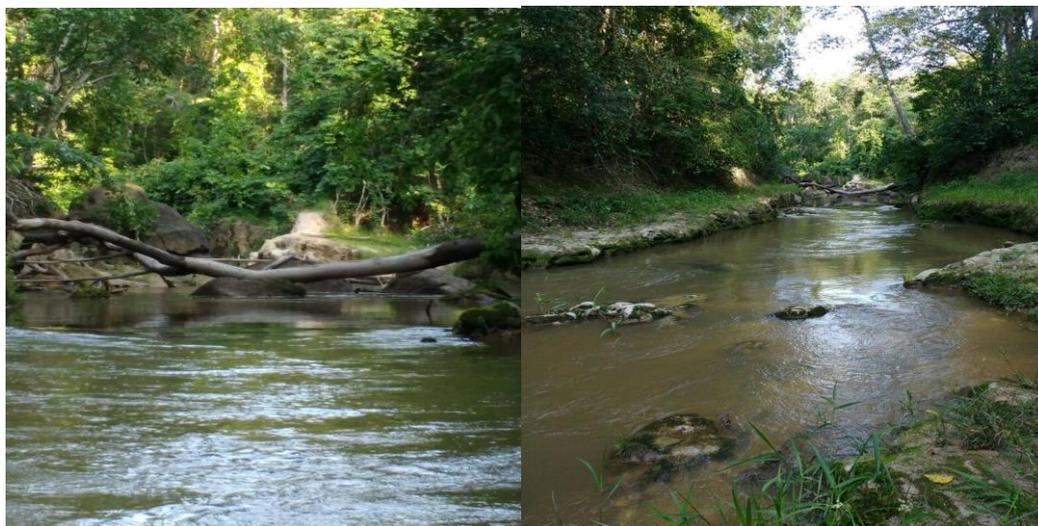
As características fisiográficas da sub-bacia hidrográfica apresentam o leito do rio encaixado. Acrescenta-se que as margens estão bem definidas, com a presença de afloramento rochoso, passando por processo de diagênese (Figura 5).

**Figura 5:** Afloramento rochoso no rio Boa Esperança

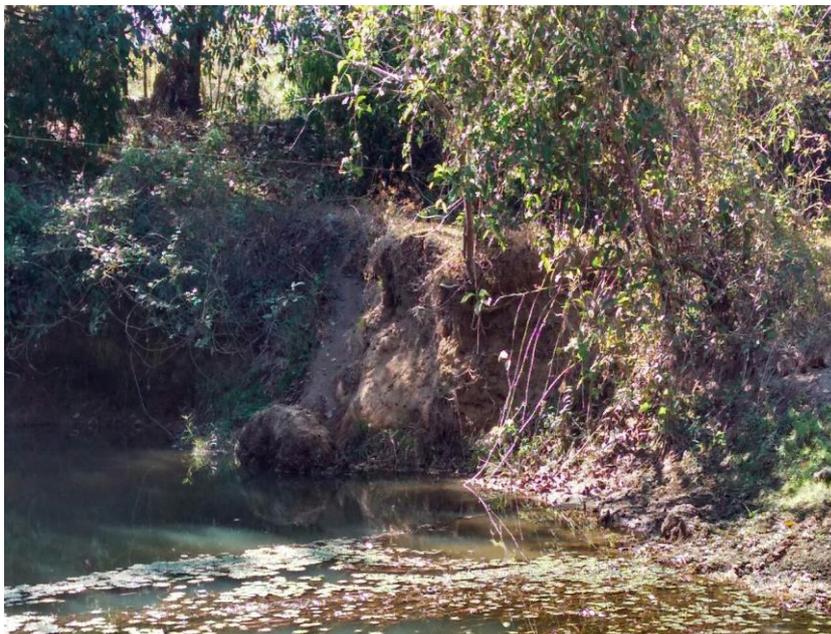
No ponto 1 (C) na margem direita registrou areia grossa com 22,35%, areia média 20,3%, areia fina 24,24%, silte 25,15% e 8,05% de argila (Tabela 4). O recuo da margem pela técnica de estaca foi de 0,97 cm no período analisado. Observou-se intensa erosão marginal. A força hidráulica provocou a erosão em blocos (basculamento) e a perda dos pinos. A magnitude foi de 2,5 (cm/mês) outros fatores que auxiliaram foram à falta da mata ciliar, a forma côncava da margem e a prática da atividade pecuária (Tabela 5) e (Figura 6).

**Figura 6:** Erosão em bloco margem direita
