## CARACTERIZAÇÃO E DIAGNÓSTICO AMBIENTAL DE PONTOS AMOSTRAIS NO INTERIOR E NAS BORDAS DO PARQUE ESTADUAL DO MORRO DO DIABO, TEODORO SAMPAIO – SP

### CHARACTERIZATION AND ENVIRONMENTAL DIAGNOSIS OF SAMPLE POINTS INSIDE AND ON THE EDGES OF THE STATE PARK MORRO DO DIABO, TEODORO SAMPAIO - SP

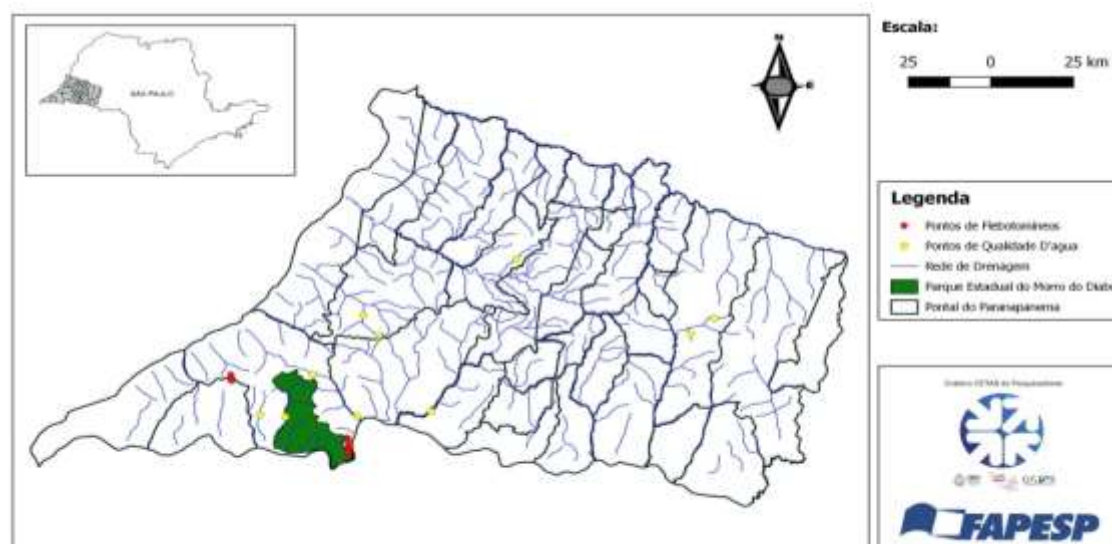
**Figura 1:** Croqui de localização dos pontos de coleta de água e sedimentos e de captura de flebotomíneos

Na etapa seguinte, a realização de quatro trabalhos de campo nos dias 03, 04, 17 e 18 de Maio de 2016 forneceram informações pontuais sobre a condição da cobertura vegetal dos pontos de análise, levantadas através de utilização da resolução CONAMA 01/1994, que dispõe sobre as características e condições dos estágios de sucessão ecológica. Os dois primeiros levantamentos de campo se basearam no acompanhamento da equipe de análise de qualidade da água. Neste, foram visitados dez pontos de coleta de água e sedimentos nos ribeirão Bonito (Ponto 2), ribeirão Sedema (Ponto 3), ribeirão Cuiabá (Pontos 4 e 5), ribeirão vai-e-vem (Ponto 6), rio Pirapozinho (Ponto 7), córrego Anhumas (Pontos 8 e 9), ribeirão Laranja Doce (Ponto 11) e o córrego do Burrinho (Ponto 12), respectivamente localizados nos municípios de Teodoro Sampaio, Santo Anastácio, Sandovalina, Marabá Paulista e Regente Feijó todos no estado de São Paulo e na região do Pontal.

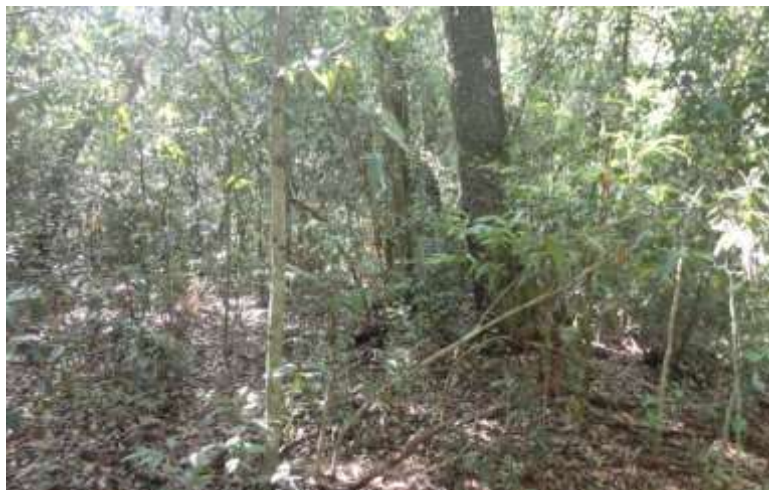
**Figura 3.** Aspecto de um dos pontos de captura e caracterização dentro do PEMD

A segunda relação de informações coletadas nos campos se baseou na necessidade legal de definição dos estágios de sucessão ecológica da vegetação da Mata Atlântica, consolidada e em regeneração, através da Resolução nº 1 estabelecida em 31 de Janeiro de 1994 (CONAMA 01/94), que passou a dar base e orientar os procedimentos de licenciamento em relação ao manejo e exploração em áreas de vegetação nativa. Com base nessa resolução foi realizada a caracterização e diagnóstico ambiental da vegetação no entorno dos pontos de coleta a fim de definir seu estágio sucessional, e sua condição de preservação ou degradação. Para cada ponto foram observadas as seguintes características: a fisionomia vegetal, os estratos e o produto lenhoso, a altura e o diâmetro à altura do peito (DAP) médio das plantas lenhosas, a presença ou ausência de epífitas e trepadeiras, e a presença e estágios de decomposição da serapilheira, além da taxa de diversidade biológica dos locais (Figura 3).

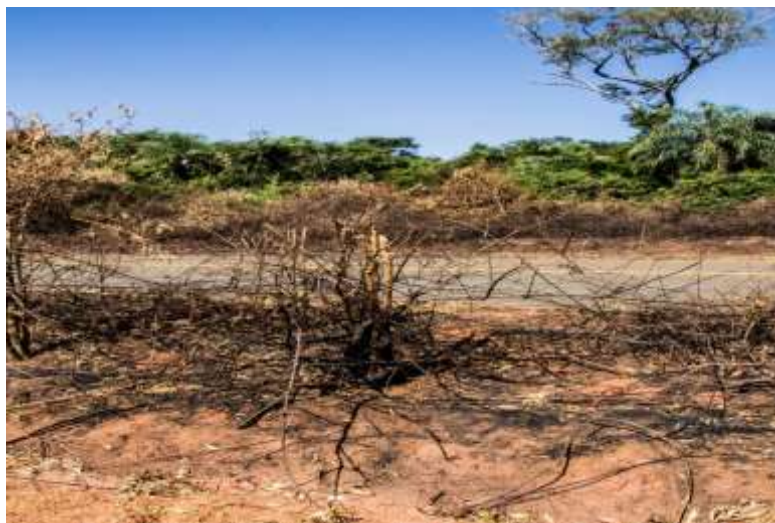
**Figura 4.** Queimada de canavial atingindo a borda do Parque Estadual Morro do Diabo.

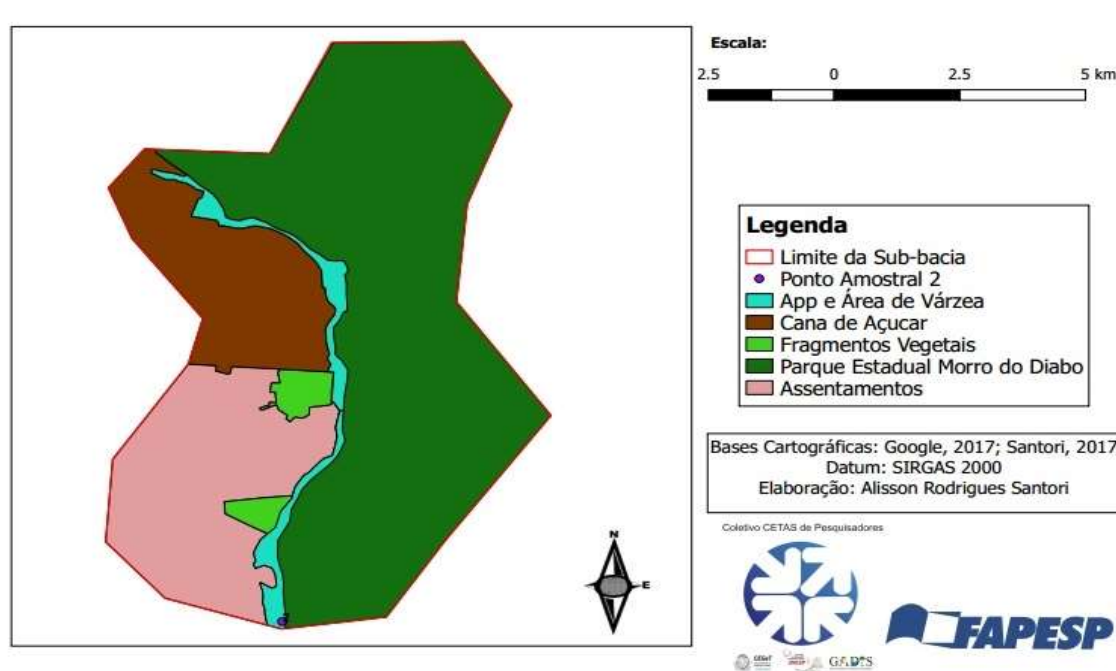
**Figura 8:** Mapa de uso e ocupação da sub-bacia do Ribeirão Bonito (P2)

A maioria das variáveis analisadas no Ribeirão Bonito (ponto 2) se apresentaram abaixo dos limites máximos estabelecidos pela resolução, no entanto, mesmo com a presença do PEMD a leste, alguns dos índices ainda se apresentam acima da média dos pontos amostrais, caso dos níveis de amônia, mas ainda dentro do permitido. Destaca-se também os baixos níveis turbidez e materiais em suspensão, certamente frutos do controle exercido pela integridade da vegetação que se apresenta em 90% da área de APP. Outra característica importante da área da sub-bacia do Ribeirão Bonito é a presença de alguns assentamentos, entre eles o que leva o nome do próprio rio, e que através de incentivos de ONGs como o Instituto Ipê, desenvolvem sistemas agroflorestais em parte de suas reservas legais, colaborando assim para manutenção e ampliação da biodiversidade, e produzindo uma fonte de renda agroecológica. É essencial ressaltar que alguns dos mapas aqui apresentados não representam a totalidade da bacia, como é o caso do Ribeirão Bonito (Figura 8), que teve delimitada somente a área a montante do ponto de coleta, portanto, somente o setor norte da sub-bacia.

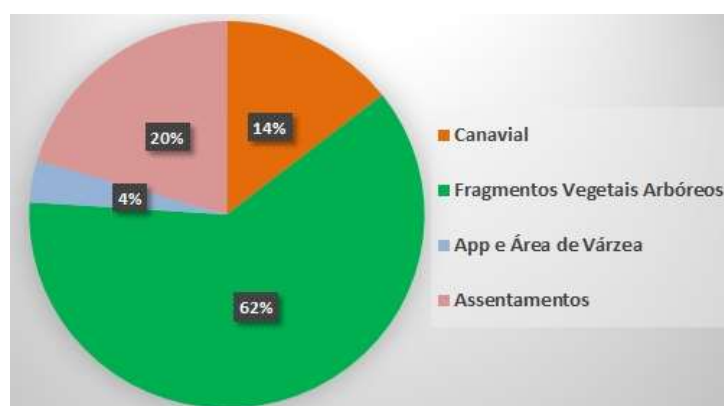
**Figura 9:** Gráfico de usos da terra na sub-bacia do Ribeirão Bonito (Ponto 2).

Observando os mapas e gráficos produzidos, um dos principais aspectos destacados está na prevalência de um dos usos sobre os demais, exemplo da atividade pastoril que é predominante em seis das oito sub-bacias estudadas, e chegando a níveis de 77,2% e 79,1% nos ribeirões Vai-e-Vem (ponto 6) e Cuiabá (ponto 4/5) respectivamente. Nas demais bacias que não possuem a pastagem como cobertura dominante, estão em destaque as áreas de fragmentos vegetais no ribeirão bonito (ponto 2, Figura 8) e a atividade canieira no ribeirão Sedema (ponto 3, Figura 10).

O ribeirão Bonito tem 62% de sua sub-bacia tomada por floresta estacional semidecidual e fragmentos de vegetação arbóreo-arbustiva e, como já destacado anteriormente, a maioria das

nascentes desse curso d'água estão situadas no interior da mata, Mas uma de suas nascentes se encontra inserida em área de cultivo de cana de açúcar, contrariando a Lei Florestal 12.651/12 que estabelece como área de preservação permanente a área contida em um raio de 50 metros para nascentes, e faixa margina de 30 metros para rios com até 10 metros de largura. Outro agravante se insere nessa situação, pois, a área designada para regeneração ainda se apresenta estágio inicial de sucessão ecológica.

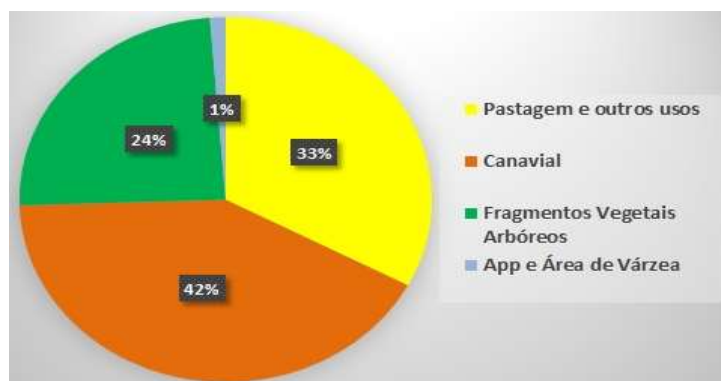
**Figura 10:** Gráfico de usos da terra na sub-bacia do Ribeirão Sedema (Ponto 3).

A seguir temos o resultado dos cálculos de área do Ribeirão Sedema, que também se situa em Teodoro Sampaio – SP. Como destacado, esta é uma sub-bacia peculiar, pois apesar de não apresentar uma das maiores extensões em área possui, juntamente com os pontos 4/5 e 7, um dos mosaicos mais heterogêneos de uso e ocupação, inclusive podendo ser considerado um relativo equilíbrio nos processos de exploração e preservação da área.

O Ribeirão Sedema também se destaca por ser o ponto que possui a maior porcentagem de canaviais em sua área (41,7%). No entanto, isto não significa que o mesmo possui a maior área de cana plantada entre todos os pontos analisados, pois o mesmo ocupa uma área de 26,734 e como pode ser observado na tabela 1 existem pontos que possuem entre 100 e 304 km<sup>2</sup> de canaviais, devido à maior extensão de suas sub-bacias.

Além das formas de ocupação destacadas nesse gráfico (Figura 10) é importante ressaltar que outros usos antrópicos afetam direta ou indiretamente a qualidade da água desse ribeirão, como, por exemplo, a presença de estradas rurais e parte da rodovia estadual SP-613, local este onde foi fixado o ponto de coleta e análise. Essa situação também se repete em outros pontos, pois a maioria deles foram registrados perto das estradas e rodovias para facilitar o acesso ao corpos hídricos. Essa característica foi sistematizada nos dados colhidos como uma das formas de impactos e derivações presentes em no raio de 50 metros de cada ponto.

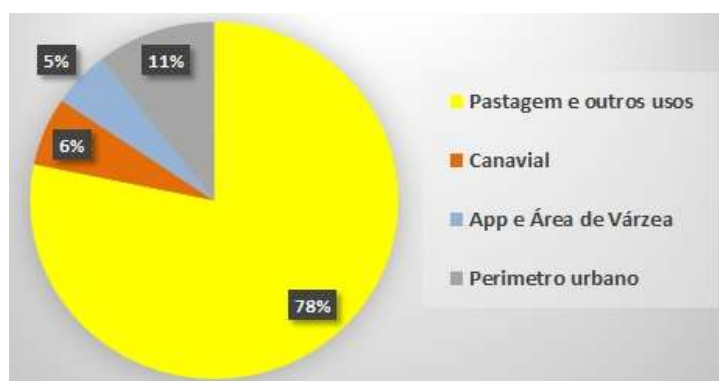
**Figura 11:** Gráfico de usos da terra na sub-bacia do Ribeirão Vai-e-Vem (Ponto 6).

A primeira área avaliada neste trabalho volta a ser tema para a análise do gráfico a seguir (Figura 11), representando os cálculos de áreas do Ribeirão Vai-e-Vem (Figura 6), que se tornou emblemático devido a sua precária condição de preservação da qualidade hídrica.

O Vai-e-Vem recebe grande impacto não somente da área rural que ele drena, mas também do município de Santo Anastácio. Através das imagens de satélite disponibilizadas pelo Google Earth (2017), podemos observar em uma das drenagens do ribeirão a existência de um tanque de rejeitos do qual não foi possível a identificação, mas que possivelmente está ligado ao curso d'água a julgar pelos elementos mais perceptíveis como a coloração da água, e com base nas análises realizadas pela equipe responsável pelas análises físicas e químicas no dia da realização dos levantamentos de campo para esta área.
