## APLICAÇÃO DO PROTOCOLO DE AVALIAÇÃO RÁPIDA DE RIOS EM UMA MICROBACIA HIDROGRÁFICA LOCALIZADA AO SUL DE GOIÁS

## APPLICATION OF THE RAPID EVALUATION PROTOCOL OF RIVERS IN A MICRO WATERSHED LOCATED IN THE SOUTH OF GOIÁS

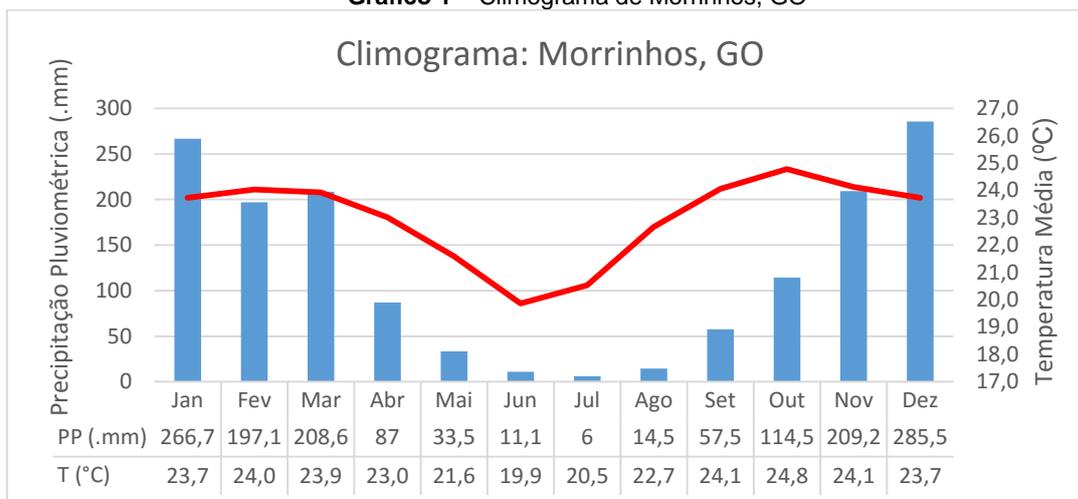
**Gráfico 1 – Climograma de Morrinhos, GO**

A precipitação pluviométrica anual para a região varia entre 1.300 e 1.600 mm, tendo a média computada entre o período de 1973 e 2015 com 1.489,5 mm. O período chuvoso corresponde ao intervalo entre os meses de outubro à março, estando todos com médias superiores a 100 mm mensais. O trimestre chuvoso corresponde aos meses de novembro, dezembro e janeiro, cujas médias somadas ultrapassam 760 mm, mais que a metade do total anual. Em contrapartida, os meses entre abril e setembro correspondem ao período de estiagem, sendo junho, julho e agosto o trimestre seco, cuja soma das médias corresponde a cerca de 31,6 mm. Tem-se uma média de 116 dias com chuva por ano, sendo os meses de dezembro, janeiro e março com maior número, apresentando 20, 19 e 16 dias, respectivamente.

A temperatura média oscila entre 19,9°C e 24,8°C. Desta forma, pode-se inferir duas estações bem definidas: um verão quente e chuvoso, e um inverno seco e ameno. Tais dados podem ser visualizados no climograma disposto a seguir:

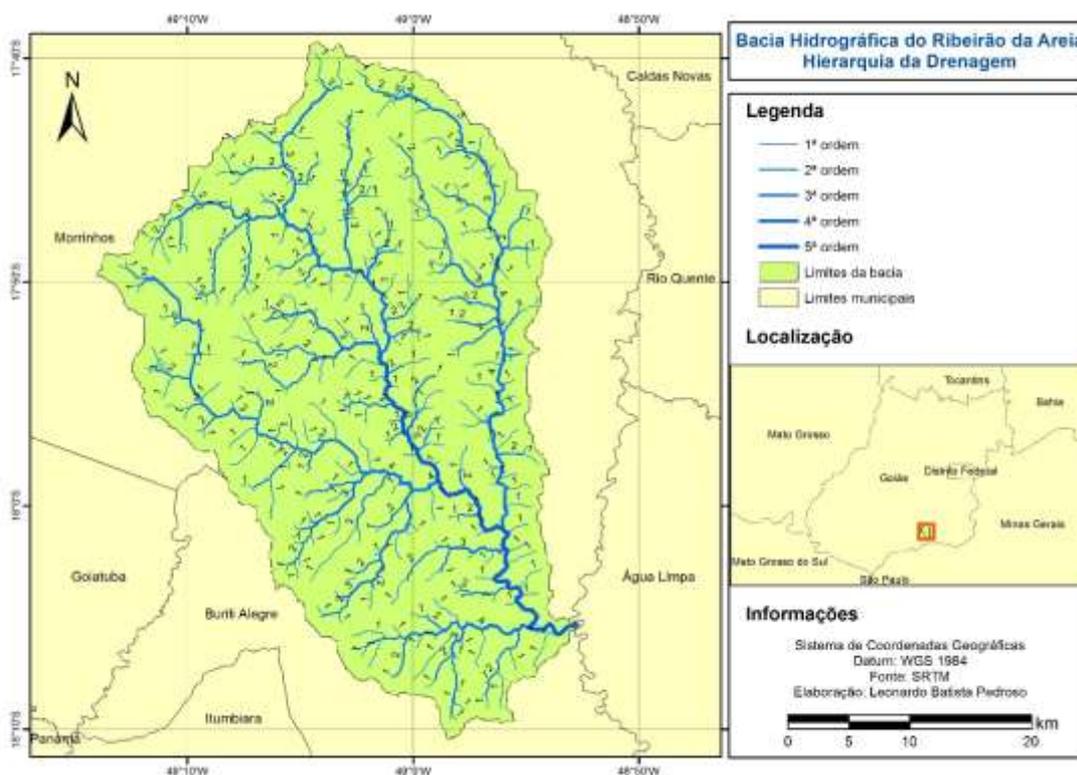
**Figura 2 – Bacia Hidrográfica do Ribeirão da Areia: Hierarquia da Drenagem**

A análise morfométrica de imagens orbitais Landsat 8 (Sensores OLI e TIRS, pontos 72 e 73, órbita 221) permitiu a extração de dados da bacia, os quais acusam uma área drenável de 1.266,82km<sup>2</sup>, com perímetro de 190,61 km, e uma densidade de drenagem calculada em 0,80 km/km<sup>2</sup>. A classificação da hierarquia de drenagem conforme método de Strahler (1952) permitiu a identificação de curso d'água de até 5ª ordem (Figura 2), sendo este o próprio Ribeirão da Areia, tendo tributários importantes como o Ribeirão das Araras, Ribeirão Mimoso e Ribeirão do Barreiro, todos de 4ª ordem, os quais apresentaram pontos de análise.

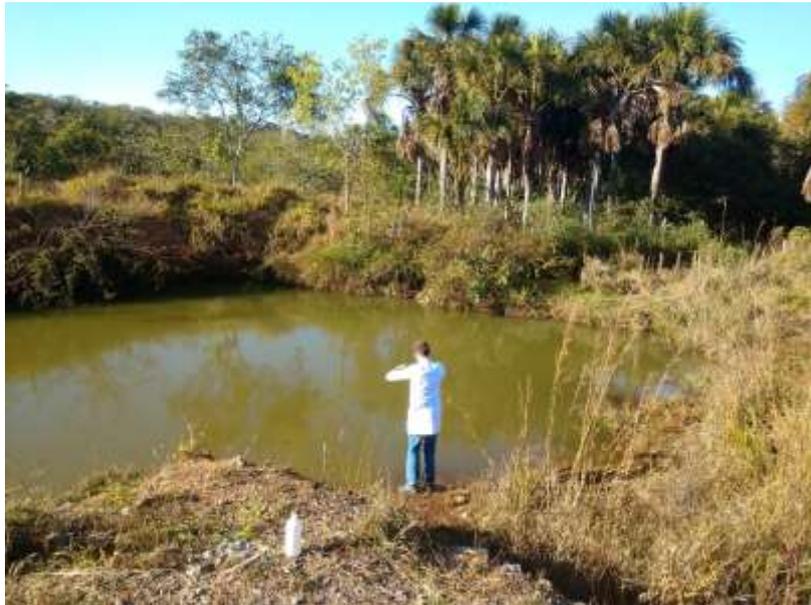
**Figura 3** – Ponto 02: Córrego da Samambaia: área represada e presença de buritis durante período de estiagem

A mata ciliar não era densa, apresentando trechos de solo exposto e, em alguns pontos, hidromorfizado, com presença de buritis (*Mauritia flexuosa*), conforme apresentado na Figura 3. O solo no entorno é o latossolo vermelho-escuro, bastante presente em grande parte da bacia. A extensão da mata ciliar no trecho é média, na categoria entre 12 e 18 m de largura, apresentando intervenção antrópica moderada.

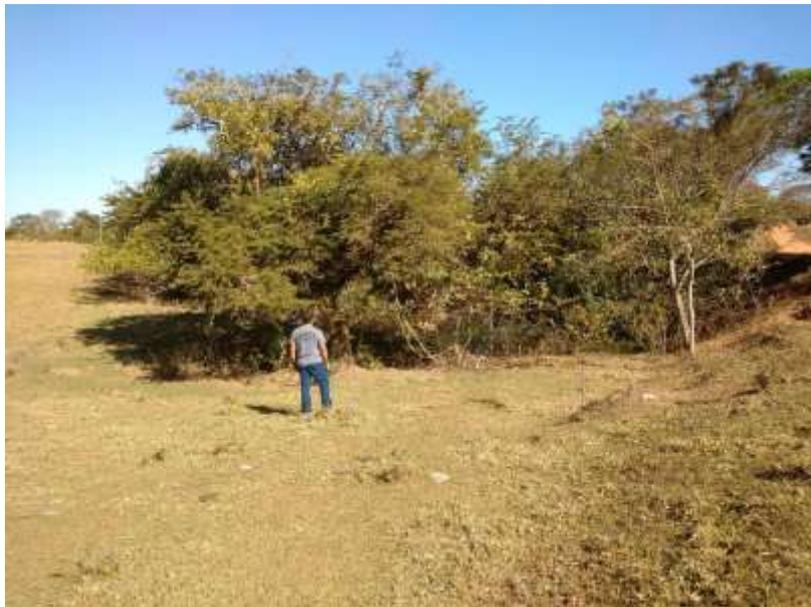
**Figura 4** – Ponto 04: Ribeirão da Areia: vista da ocupação das margens

Na avaliação do PAR, foram somados 30 pontos, categorizando o trecho na condição "boa". O acesso ao curso se deu por uma área íngreme próxima à uma ponte de concreto sobre o Ribeirão, onde constatou-se a presença de erosões próximas às margens, enquadrando-se em

condição intermediária, isto é, de nível moderado. O local encontra-se em zona de erosão recuante, com solos do tipo podzólico vermelho-amarelo.

A ocupação do entorno do canal no local por pastagem estimula impermeabilização destes solos e facilita dinâmica de processos erosivos, sobretudo nas áreas de maior inclinação.

Para os parâmetros relacionados à cobertura vegetal, a análise indicou cobertura vegetal parcial sobre o leito, bem como a frágil presença de mata ciliar, com grande desflorestamento, não ultrapassando 10 m de extensão. A densidade da vegetação no trecho também não era tão acentuada, restringindo-se às áreas bem próximas às margens. O quadro geral indica grande desflorestamento e grande intervenção antrópica, facilitando inclusive acesso ao leito.

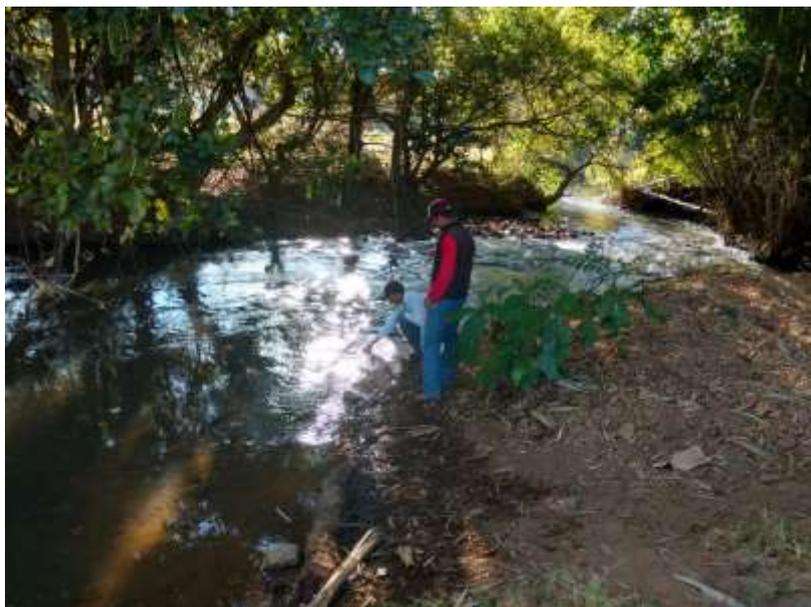
**Figura 5** – Ponto 07: Ribeirão do Mimoso – médio curso: vista do leito e das margens

O trecho recebeu menor avaliação nos parâmetros 5 e 6, que dizem respeito à presença e extensão da mata ciliar, respectivamente. A ocupação da área por áreas de pastagem é extensa, com grande nível de desmatamento no local, também influenciadas pelas erosões consideradas de nível e intensidade moderadas. Desta forma, além da baixa diversidade fitofisionômica, os poucos indivíduos vegetais situam-se bem próximos às margens, cobrindo parcialmente o leito no trecho analisado.

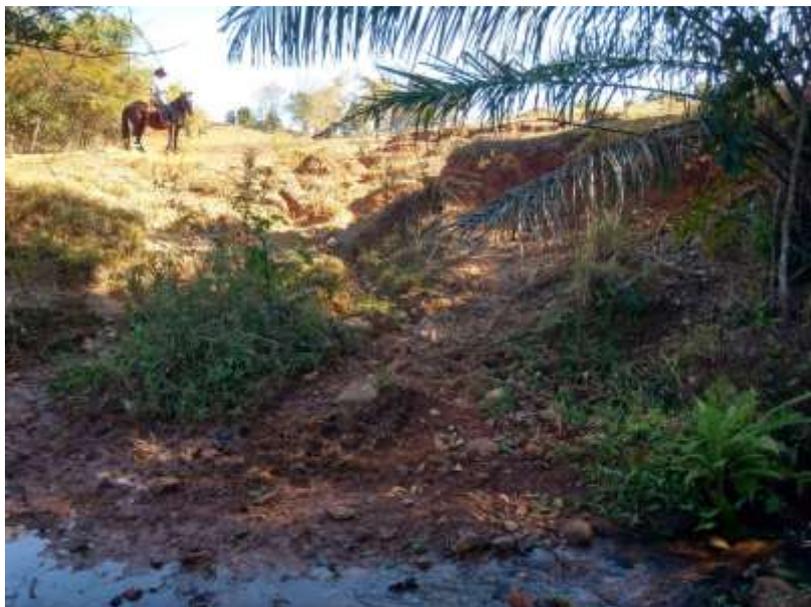
**Figura 6** – Ponto 08: Ribeirão do Barreiro – Alto curso: processos erosivos nas margens

Neste trecho, o Ribeirão do Barreiro apresentou largura média de 1,5 m, com profundidade aferida entre 15 e 20 cm. O tipo de ocupação das margens enquadra-se na segunda categoria, representado por campo de pastagem. Na região, predominam solos podzólicos vermelho-amarelo e cambissolos, com processos erosivos acentuados. De acordo com Macrozoneamento Agroecológico e Econômico de Goiás (GOIÁS, 2005; 2009), é possível categorizar toda a região às margens dos cursos d'água da área como zonas de erosão recuante, isto é, com forte dissecação regional. Ainda neste contexto, verificou-se que as margens se apresentaram bastante instáveis, com acentuado processo erosivo e presença significativa de material inconsolidado. Verificou-se inúmeras áreas descobertas e susceptíveis à ocorrência de processos semelhantes, afetando a disposição do canal.

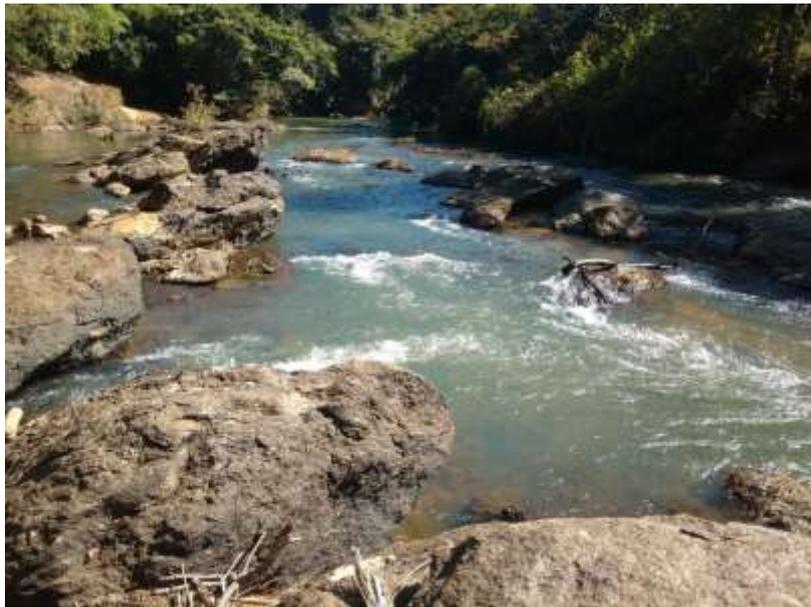
**Figura 7** – Ponto 09: Ribeirão da Areia – Exutório: disposição do leito no trecho analisado

Embora o ponto esteja inserido em uma propriedade rural onde se desenvolve atividade de criação de bovinos, o trecho apresentou como tipo de ocupação das margens a vegetação natural, com trechos proeminentes de campos de pastagem. As margens, no entanto, apresentaram elevado processo erosivo, apresentando instabilidade.

A análise do PAR apontou ausência de alterações antrópicas nas margens (conforme parâmetro 3). A cobertura vegetal verificada sobre o leito é parcial, permitindo sombreamento das encostas, barrancos e conglomerados no leito. A densidade da mata ciliar, no entanto, enquadrou-se entre 50 e 80%, com largura variando entre 12 e 18 m, apresentando pequena influência antrópica. As margens opostas apresentaram extensão e densidade maiores de mata, com difícil acesso devido à forte declividade. Não foram encontrados resíduos nas margens, tampouco a presença de oleosidade nas margens e na água. Trata-se do ponto de análise com maior fluxo, conforme disposto na Figura 7.

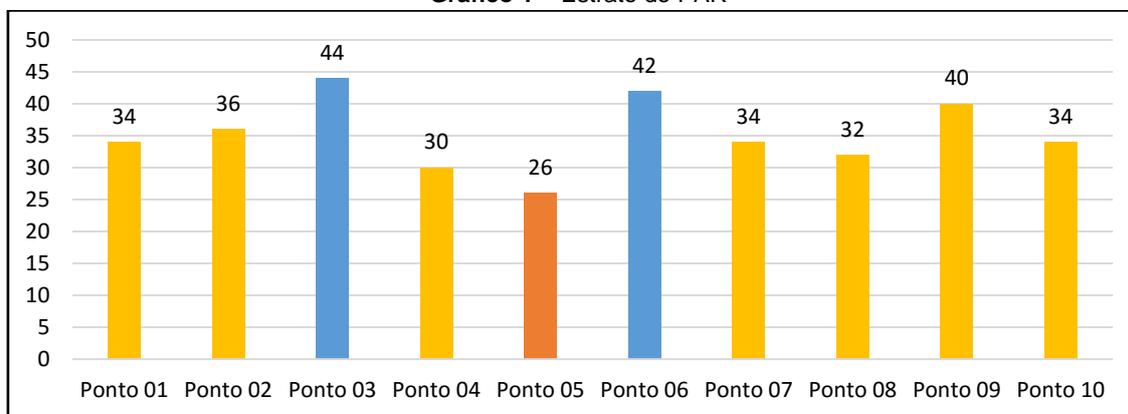
Gráfico 1 – Estrato do PAR

Em linhas gerais para todos os pontos pesquisados, a análise do PAR mostra que, dos dez pontos, sete encontram-se na condição boa, dois na condição ótima e somente um regular. As maiores pontuações dos extratos do PAR foram de 44 e 42 pontos, respectivamente, enquanto as menores foram de 26 e 32, respectivamente (Gráfico 1).

Em relação aos parâmetros analisados, em geral, as menores notas foram atribuídas aos parâmetros 5 e 6, sendo eles “Presença de mata ciliar” e “Extensão de mata ciliar”, uma vez, em praticamente todas as localidades estudadas, constataram-se alterações na densidade e extensão das mesmas. Os parâmetros 8, 9 e 10, por sua vez, apresentaram notas mais altas, sendo eles “Oleosidade da água”, “Transparência da água” e “Odor do sedimento”, respectivamente.
