## PROCESSO DE VOÇOROCAMENTO E FEIÇÕES SECUNDÁRIAS: UM ESTUDO DE CASO EM MANAUS-AM

### GULLY PROCESS AND SECONDARY FEATURES: A CASE STUDY IN MANAUS-AM

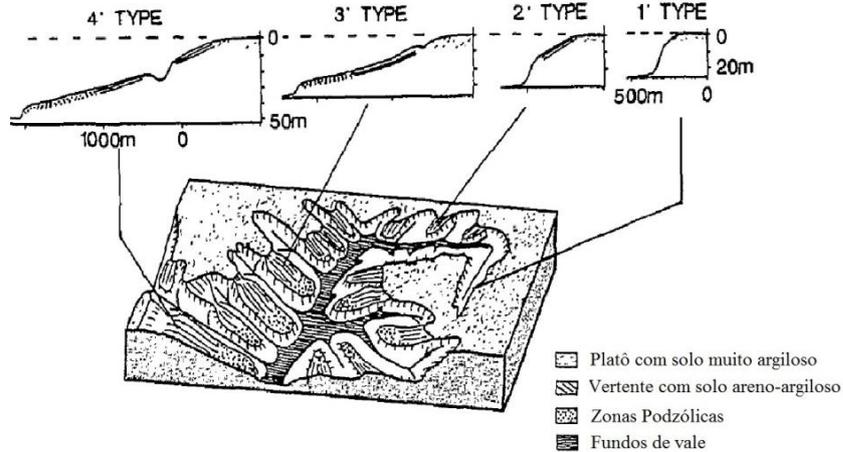
Figura 1 - Representação esquemática dos solos nas vertentes da região norte da cidade de Manaus.

Os solos de Manaus apresentam algumas classes dominantes, como os Latossolos Amarelos, localizados nos platôs e nas encostas, os Argissolos, preferencialmente nas vertentes e os Espodossolos, encontrados normalmente nas porções inferiores da encosta e/ou nos fundos de vale (FIGURA 1), confirme Lucas (1989) e Vieira (2008).

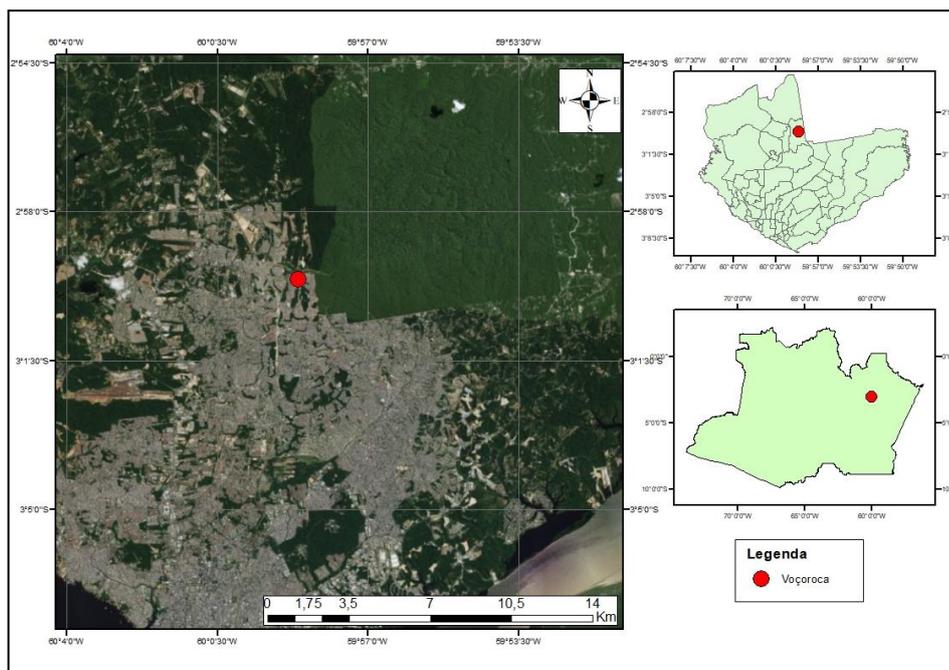
Figura 2 - Voçoroca no bairro Nova Cidade, Manaus-AM.

A voçoroca estudada se localiza na Latitude 02°59'34.73" S e Longitude 59°58'38.66" W (FIGURA 2), no bairro Nova Cidade, zona leste da cidade de Manaus –AM.

Houve um processo de remoção da vegetação, com posterior terraplanagem, que resultou na perda dos horizontes O, A e parte do Horizonte B do Latossolo Amarelo. Soma-se a isso a compactação do solo e a declividade natural do terreno com posterior voçorocamento.

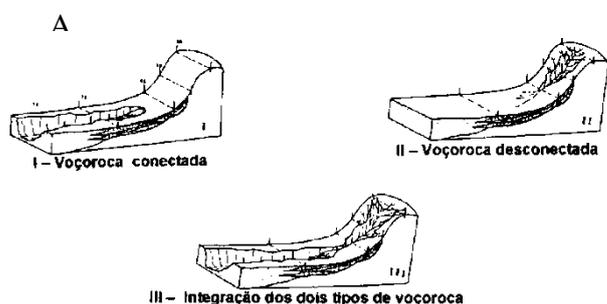
Figura 3 - a) Tipos de voçorocas.

A identificar do tipo e forma, conforme os modelos propostos por Oliveira (1989), na figura 3A, e de Vieira (2008), na figura 3B, assim como o tamanho da incisão pelo modelo de Albuquerque;Vieira (2004), no quadro 01.

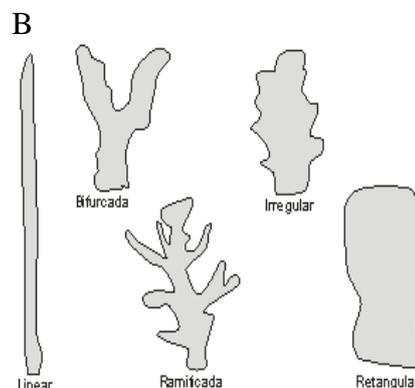
Figura 3 - b) Formas de voçorocas.

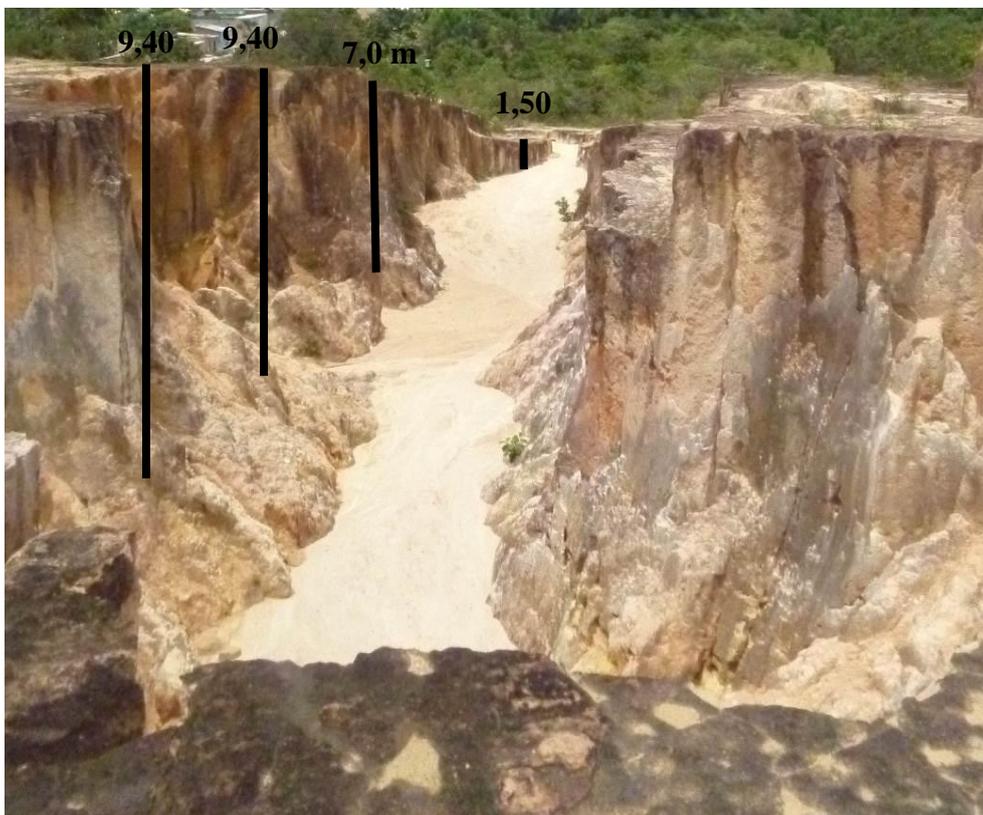
Figura 4 - Voçoroca tipo Conectada, forma Irregular e de tamanho Muito Grande. Bairro Nova Cidade, Manaus-AM.

Para se mensurar o volume erodido foi delimitado um polígono no *QuantumGIS*, do qual foi possível determinar a área aproximada de 17.579,71 m<sup>2</sup>, em seguida esse valor foi multiplicado pela média das quatro profundidades verificadas na voçoroca (6,82 m) (FIGURA 4), chegando-se ao valor de 119.981,52m<sup>3</sup> de material erodido da voçoroca, caracterizando-a como uma voçoroca de tamanho muito grande. Essa feição encontra-se ativa e tende a aumentar de tamanho. A ausência de vegetação na área do entorno da incisão e a grande quantidade de processos de retrabalhamento no interior desta, corroboram para esse aumento.

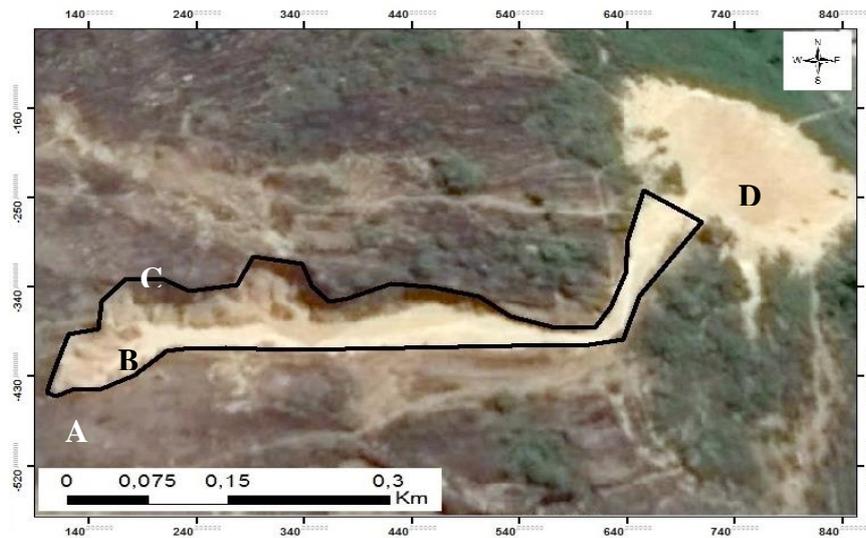
Figura 5 - A. Marmitas residuais em solo compactado; B. Movimentos de massa; C. Alcovas de regressão; D. Área de deposição.

A voçoroca apresenta feições de retrabalhamento como alcovas de regressão e marmitas (torrenciais e residuais), assim como cicatrizes de movimentos de massa, que são indicadores que a incisão se encontra ativa além de área de deposição na porção à jusante da incisão (FIGURA 5).

Na figura 5 estão localizados os pontos referentes as feições de retrabalhamento como marmitas residuais, movimentos de massa e alcovas de regressão, além da área de deposição a jusante da voçoroca.

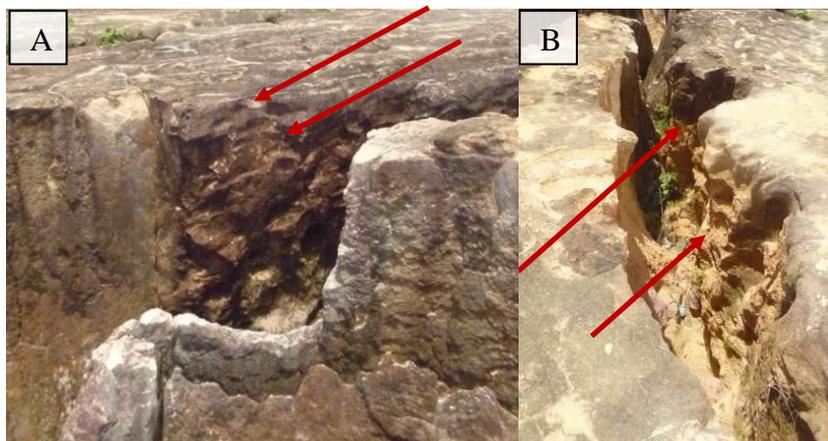
Figura 6 - A. Marmitas residuais em solos compactado. B. Marmitas Residuais.

As marmitas demonstram o papel de desgaste da superfície do solo compactado, com alargamento e aprofundamento dos sulcos e ravinas que levam água da chuva para o interior da voçoroca. Assim, nesse processo, ficam as marcas de suas ações na parede da incisão, daí o nome de "marmitas residuais" (FIGURA 6 A e B).

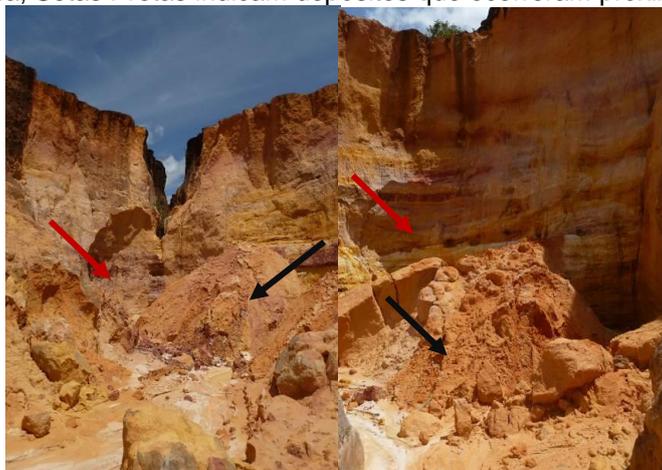
Figura 7 - Imagens do interior da Voçoroca, Setas Vermelhas indicam as cicatrizes de movimentos de massa, Setas Pretas indicam depósitos que ocorreram próximo à cabeceira.

Essa movimentação das camadas de solo acima da alcova, segundo Selby (1990), está relacionada à força gravitacional, à influência da água. A forma arredondada da cicatriz (Figura 7) indica que ela pode ser o resultado de um escorregamento rotacional, ocorrido naturalmente, onde a base da parede da voçoroca foi solapada pela força da água (SELBY, 1990). As camadas de solos removidas são depositadas no fundo da voçoroca e parte desses sedimentos são carreados para a rede drenagem, e a outra parte que não são carreados pela força da água ou do vento, ficam retidos no fundo da voçoroca e são aplainados, dando a característica de fundo plano e formato em U (AUGUSTIN e ARANHA, 2006).

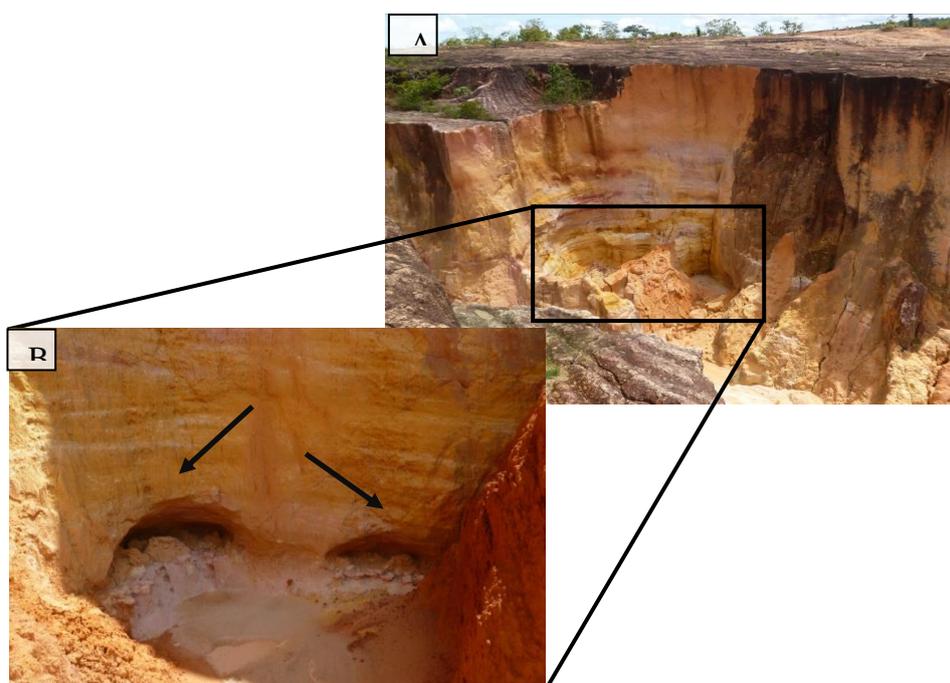
Figura 8 - A: Alcova de regressão e sedimentos de um movimento de massa recente. B: Alcovas de regressão encontrados no interior da incisão, cabeceira da voçoroca.

Outra feição de retrabalhamento bastante expressiva são as alcovas de regressão, as quais se desenvolvem na parte inferior das paredes da voçoroca. Essas feições tendem a desestabilizar as camadas de solo acima desta, resultando em desmoronamento por perda de sustentação, sendo importantes na identificação dos materiais e mecanismos envolvidos na expansão das voçorocas (OLIVEIRA, 1995).

Na Figura 8 podem ser observadas duas alcovas de regressão na parede esquerda, próxima à cabeceira da voçoroca. Trata-se, portanto, de um processo de retrabalhamento que é intrinsecamente ligado ao crescimento da incisão, tendo em vista que à medida que a alcova de regressão cresce, maior será a instabilidade da parede e deflagrando o movimento de massa, ampliando as dimensões da voçoroca (FIGURA 8).

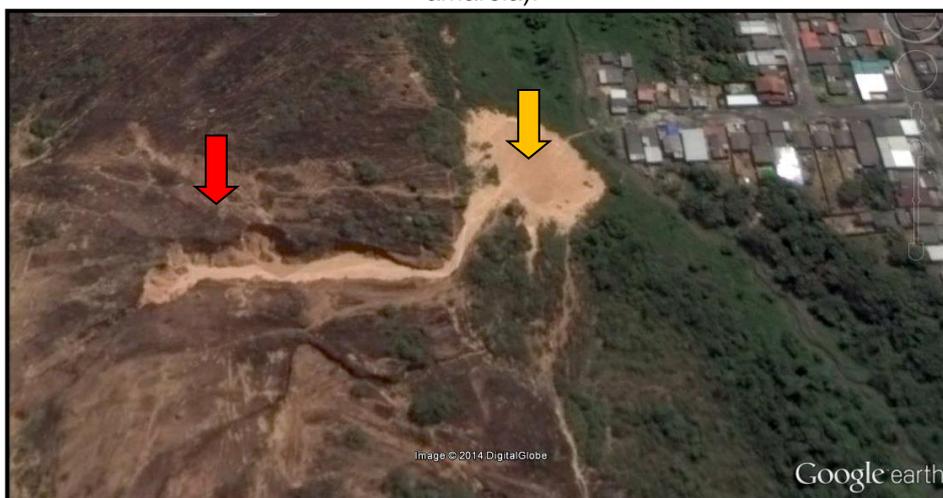
Figura 8 - Voçoroca (seta vermelha) em área de sítio arqueológico, bairro Nova Cidade. Ao fundo, (área de deposição dos sedimentos oriundos da voçoroca, formando um leque de deposição (seta amarela)).

A voçoroca é classificada pelo modelo de Oliveira (1989) como **conectada** à rede de drenagem, e essa ligação resulta no carreamento do material erodido da incisão, diretamente para a rede hidrográfica, ocasionando assoreamento do canal e soterramento da vegetação adjacente. (Figura 8 e 9) através dos sedimentos destacados desta incisão, tal dinâmica pode ser identificada por meio de imagens de satélite.

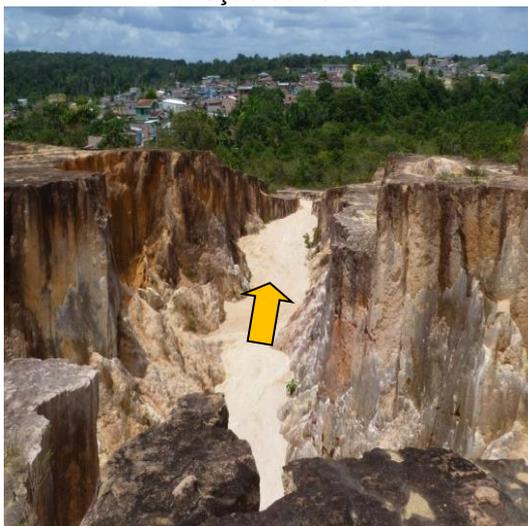
Figura 9 - Área de deposição de sedimentos ao fundo da voçoroca, em seta em amarelo indica direção do fluxo.

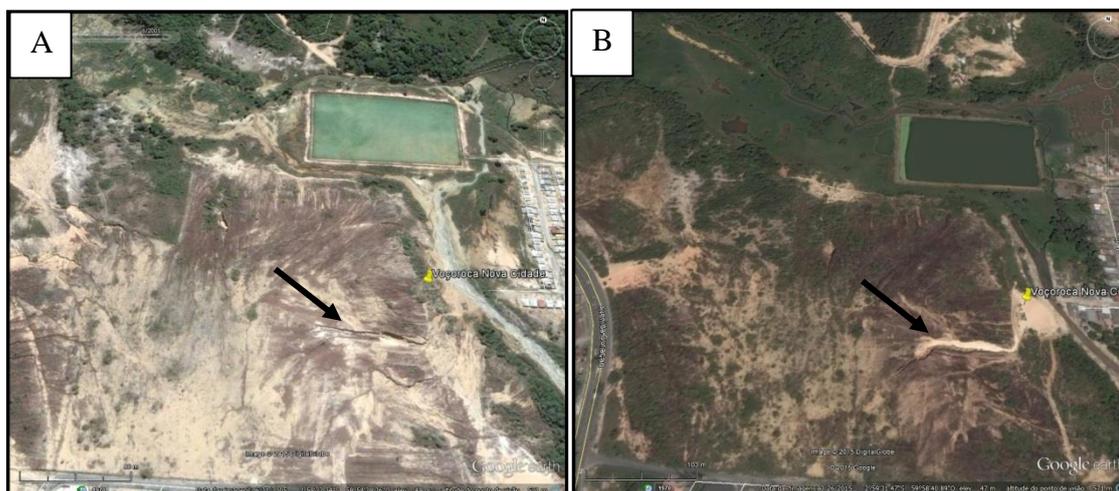
Figura 10 - A - voçoroca em 2005; B - voçoroca em 2014. Setas pretas indicam a localização da voçoroca.

Em 10 anos a voçoroca teve um aumento substancial em seu tamanho (comprimento), de aproximadamente 27 m de comprimento em 2005 para cerca de 110 m em 2014 (Figura 10).

Verificou-se também que do período da primeira imagem em 2005 em que surge incisão, até o ano de 2014, seu comprimento aumentou em cerca de 83 m de comprimento, ou seja, de aproximadamente 27m naquele primeiro ano, para cerca de 110 m no último ano monitorado pelas imagens. Corrobora para esse crescimento, a ausência de vegetação associada à compactação do solo, favorecendo a formação de fluxos superficiais concentrados.
