CARACTERIZAÇÃO HIDROSEDIMENTOLÓGICA E AS FORMAS DE USO/OCUPAÇÃO DA TERRA NO ALTO CURSO DA SUB-BACIA HIDROGRÁFICA DO CÓRREGO JARACATIÁ NO MUNICÍPIO DE COLIDER – MATO GROSSO

HYDRO-SEDIMENTOLOGICAL CHARACTERIZATION AND FORMS OF LAND USE/OCCUPATION ON THE UPPER COURSE OF THE JARACATIÁ CREEK WATERSHED IN THE MUNICIPALITY OF COLÍDER, MATO GROSSO

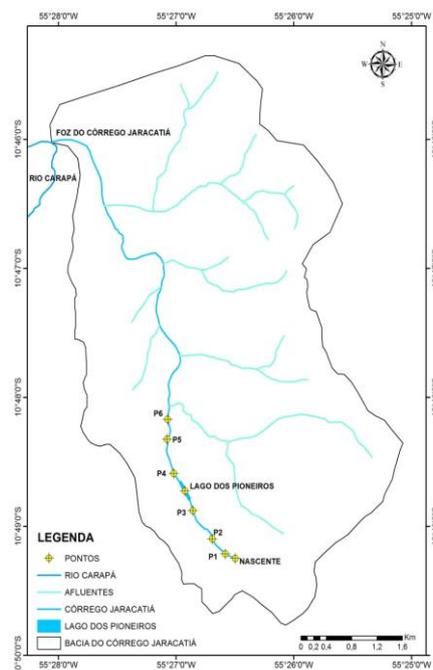
Figura 2 – Pontos monitorados no alto curso da sub-bacia hidrográfica do córrego Jaracatiá.

O córrego Jaracatiá possui aproximadamente 8,7 Km de extensão. As altitudes ao longo do percurso do rio, que deságua no rio Carapá, variam entre 326 m e 290 m (nascente à foz). Foram monitorados (duas nascentes: A e B), 6 (seis) pontos e um lago artificial no alto curso da sub-bacia hidrográfica, todos localizados em área mais urbanizada do município (Figura 2 e Tabela 1).

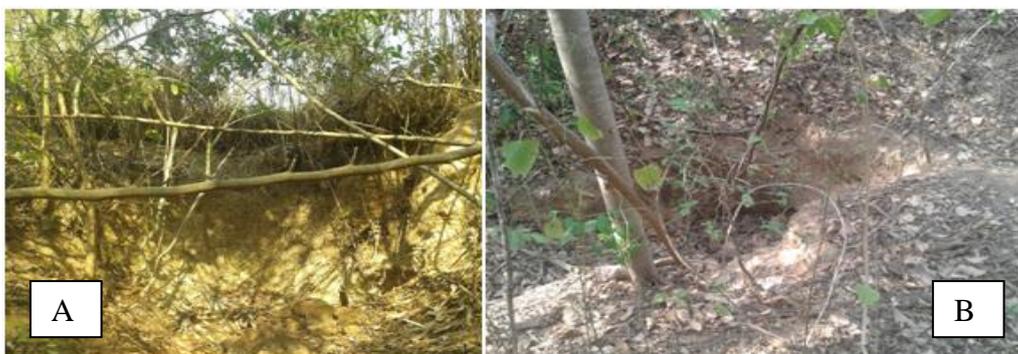
Figura 3 – Nascente A (à esquerda) e nascente B (à direita) na estação seca.

Na estação seca foi coletado apenas material de margens, uma vez que não havia água para coletar amostras de sedimentos de fundo e em suspensão. A nascente (A) apresentou largura média de 1,90 m e margens de 1,60 m de altura com morfologia côncava. A nascente (B) está encaixada no canal e possui margens maiores e bem definidas, com 5,40 m (margem direita) e 5,90 m (margem esquerda). Sua largura é de aproximadamente 2,20 m (Figura 3).

Os dados registraram na nascente (A) 33,9% de areia fina e 55,1% de silte e 8% de areia média. Enquanto que na nascente (B) apresentou 34,6% de areia fina, 15% de areia média e 47,4% de silte (Tabela 2).

Os valores obtidos após análise em laboratório permitiram diagnosticar que há forte presença de material de granulometria fina em ambas as nascentes silte e areia fina, composição interestratificadas, susceptíveis a erosão.

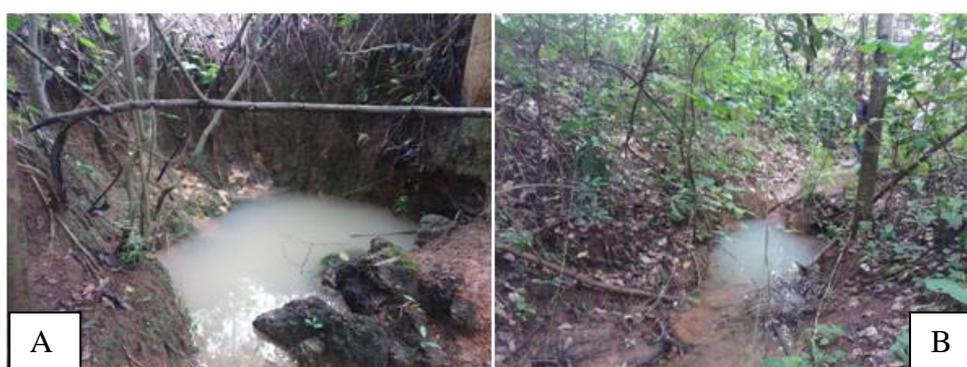
Figura 4 – Nascente A (à esquerda) e nascente B (à direita) na estação chuvosa.

Se antes não havia água suficiente para mensurar os sedimentos de fundo e em suspensão, na estação chuvosa a nascente (A) teve em média 0,43 m de profundidade de água. A nascente (B) obteve 0,81 m de profundidade da água, a qual alimentou o canal do córrego. Neste ponto a velocidade da água foi zero m/s, situação na qual mudou metros adiante através do declive do leito (Figura 4).

No que se refere aos sedimentos de fundo, as frações silte e areia fina predominaram de igual modo, representando para a nascente (A): 33,6% (areia fina) e 52,3% (silte). Para a nascente (B): 52,5% (areia fina) e 35% (silte) (Tabela 3).

A nascente (A) está exposta às ações da chuva, visto que a vegetação em seu entorno não é suficiente para minimizar os efeitos da temperatura, precipitação, entre outros. De igual modo, favorece o aumento do escoamento superficial, diminuindo assim a infiltração. Quanto à nascente (B), esta se encontra menos degradada, pois está coberta por vegetação de portes: arbóreo e arbustivo. As raízes dessas plantas alcançam o fundo da nascente, onde muitas folhas e pequenos animais ficam presos, desde as margens.

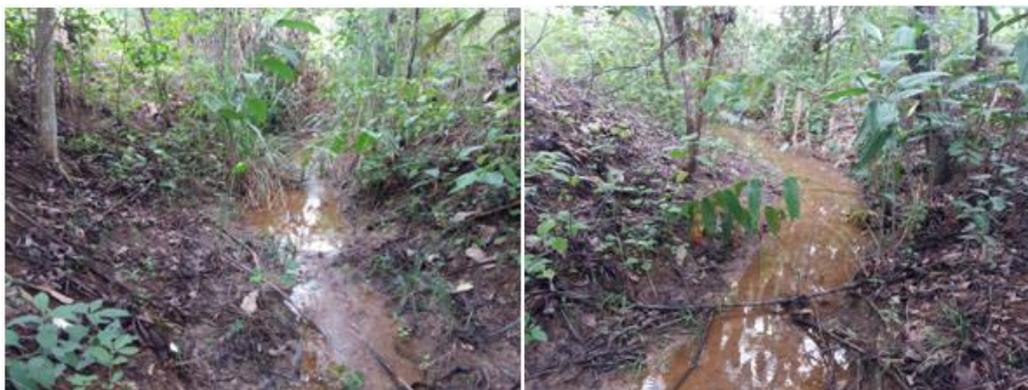
Figura 5 – Ponto I.

Estas causas supracitadas são evidentes nas regiões próximas a esse ponto do córrego e são compartilhadas pela área de nascentes também. Isto pode estar promovendo desequilíbrio na capacidade de transporte, pois o aumento da carga sedimentar, oriundas do escoamento superficial pela falta da vegetação compromete toda a bacia de drenagem, ao passo que há uma tendência à maior produção de sedimentos, sobretudo repentinamente depositados no leito (Figura 5).

O leito menor possui largura de 3 m e barrancos com altura de 4,50 m (margem direita) e 4,87 m (margem esquerda). Ambos os barrancos apresentaram morfologia rampeada, havendo

descharacterização das margens em decorrência do solo que está sendo transportado e depositado.

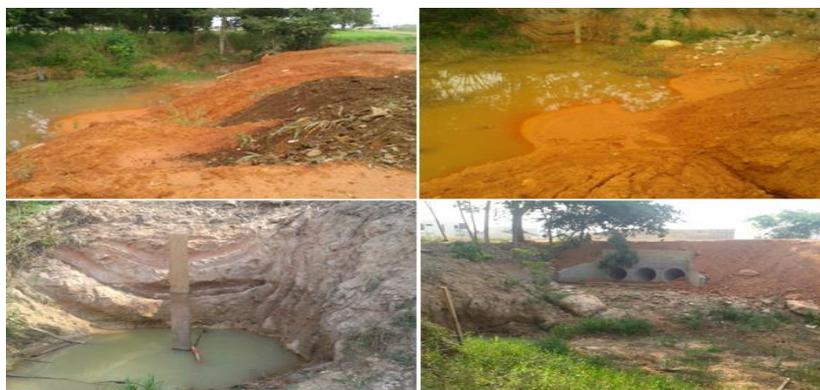
Figura 6 – Alterações morfológicas no leito do córrego Jaracatiá à montante do Ponto II.

O aterro construído não foi compactado e em campo percebeu-se que suas margens se desprendiam facilmente. A cada chuva, os grandes volumes de sedimentos que alcançavam o curso d'água eram carregados e depositados no ponto II (Figura 6).

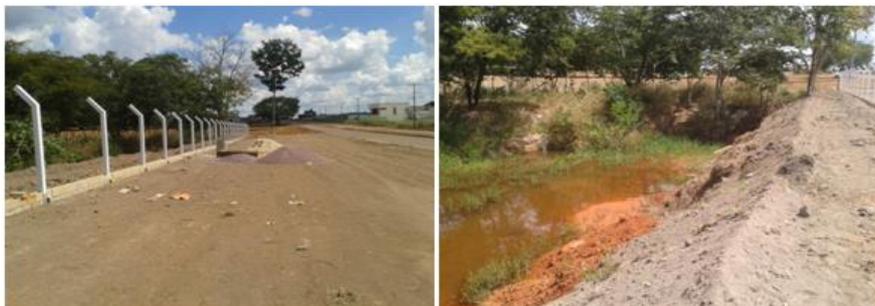
Figura 7 – Obras realizadas pelo Rotary Club de Colíder no córrego Jaracatiá.

Na segunda etapa de coleta e análises, este aterro estava totalmente modificado (Figura 7). Mesmo com tais obras, a quantidade de sedimentos em suspensão diminuiu drasticamente, variando de 740 mg/L para 76 mg/L. Isto se deve ao aumento da capacidade de transporte do córrego em detrimento das condições do regime hídrico na estação chuvosa.

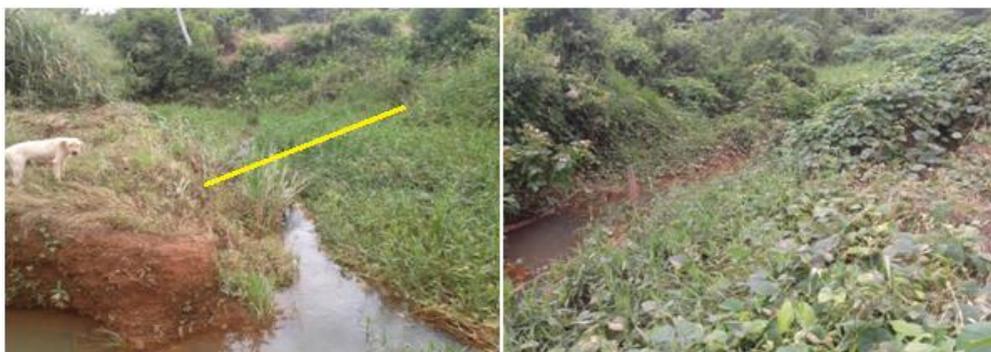
Figura 8 – Leito do córrego Jaracatiá no ponto III.

Na estação seca, este ponto apresentou 0,40 m de profundidade de água, sendo um dos maiores volumes de todos os pontos analisados no referido período. Em razão disso, a velocidade da água foi uma das menores, apresentando 0,06 m³/s de vazão. Em decorrência das margens terem sido totalmente revolvidas, estas perderam sua estabilidade e função, mas tem ocorrido um aumento natural de espécies vegetais típicas de ambientes úmidos nessa área, além das espécies cultivadas pelos moradores (Figura 8).

O traço amarelo na imagem acima indica o leito normal, que mediu 1,80 m. Ao considerar somente a lâmina d'água do córrego, temos uma largura de 0,51 m na estação seca, constituindo-se o leito menor. Há processo de assoreamento ocorrendo, tornando o canal do córrego mais raso e estreito a cada ano, e, portanto, com redução gradativa de sua capacidade hídrica. No período chuvoso a vegetação avançou sobre o córrego, deixando-o com largura de 0,45 m. A profundidade registrada foi de 0,75 m e a velocidade 0,13 m/s.

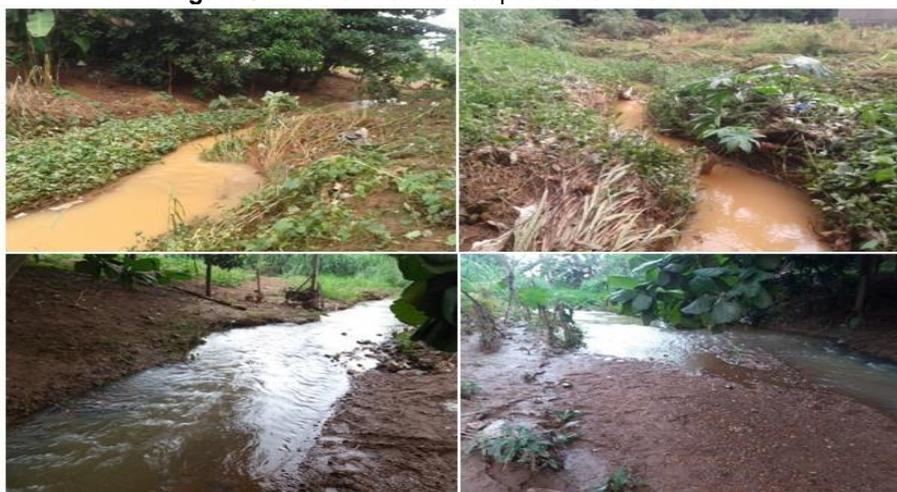
Figura 9 – Ponto IV em duas épocas distintas do ano.

Este ponto está também inserido ao contexto de ocupações irregulares em suas margens ao analisar a legislação vigente para ambientes fluviais. É notável que essas construções e resultados que destas derivam, estão comprometendo o ciclo hidrológico natural na sub-bacia. A vegetação original das margens deu lugar às construções, favorecendo o escoamento superficial em detrimento da infiltração (Figura 9).

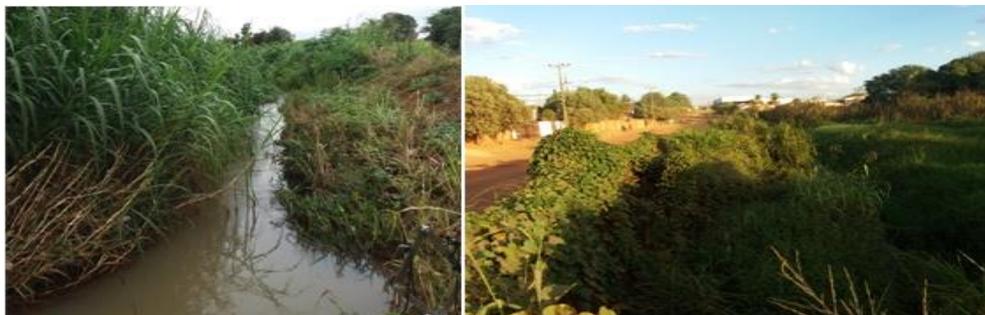
Figura 10 – Ponto V durante o período chuvoso.

O ponto V está situado em área totalmente urbanizada, com suas margens degradadas e modificadas pela ação antrópica. A mata ciliar nativa foi destruída e hoje o que se vê é o avanço de espécies ruderais sobre o córrego. Sobretudo, não há iniciativas de reflorestamento na área, ação importante em demasia para a manutenção do equilíbrio do sistema fluvial. A Prefeitura Municipal cercou esta área e limpou o local, deixando a margem direita totalmente vulnerável ao processo erosivo.

Durante o período chuvoso muitas espécies vegetais ocuparam essa margem, não contribuindo, no entanto com sua proteção e melhoramento das condições ecológicas do meio (Figura 10).

A profundidade média na estação seca foi 0,23 m e largura da lâmina d'água de 1,80 m. A velocidade da água foi 0,28 m/s, assim, a vazão foi de apenas 0,11 m³/s. Nessa estação apenas os pontos V e VI apresentaram areia grossa nas amostras de sedimentos de fundo, sendo que o ponto V teve maior quantidade. Mas, esta fração foi minoria em comparação às outras: 5%. Silte e argila tiveram mínima participação: 3% e 1%, respectivamente. Em contrapartida, houve 22% de areia média e 69% de areia fina, juntas, formaram a maior parcela dos sedimentos de fundo.

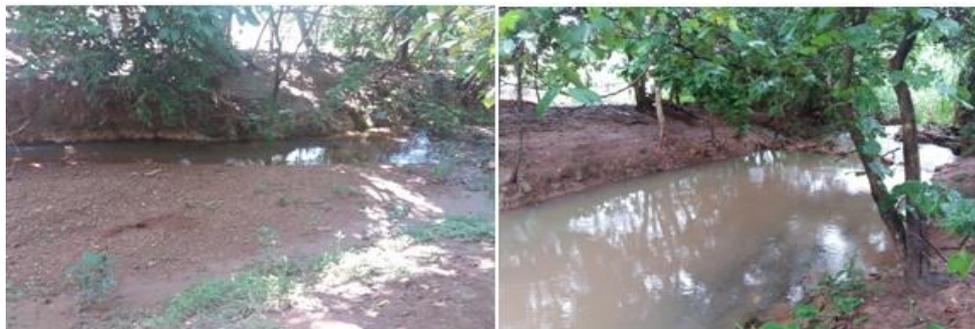
Figura 11 – Ponto VI nos dois períodos de análise.

A vegetação nativa neste ponto foi totalmente desmatada, a zona marginal do curso d'água não é preservada e não possui uma mata ciliar que promova a manutenção do equilíbrio fluvial (Figura 11). Poucos metros em direção de jusante, o córrego passa por áreas utilizadas para a pecuária, evadindo do adensamento urbano.

Suas margens originais foram descaracterizadas em decorrência do processo de urbanização e o córrego perdeu suas feições naturais. Na estação seca apresentou 1,42 m de largura, 0,097 m de profundidade e 0,38 m/s de velocidade da água. A granulometria dos sedimentos de fundo apresentou a seguinte ordem: areia fina (47%), areia média (33%), silte (17%), argila (2%) e areia grossa (1%). De acordo com as análises feitas, houve uma concentração de 80 mg/L de sedimentos em suspensão, assim como o ponto IV.
