CARACTERIZAÇÃO HIDROAMBIENTAL COMO INDICADOR DE QUALIDADE DE ÁGUA EM NASCENTES

HYDROENVIRONMENTAL CHARACTERIZATION AS A WATER QUALITY INDICATOR IN SPRINGS

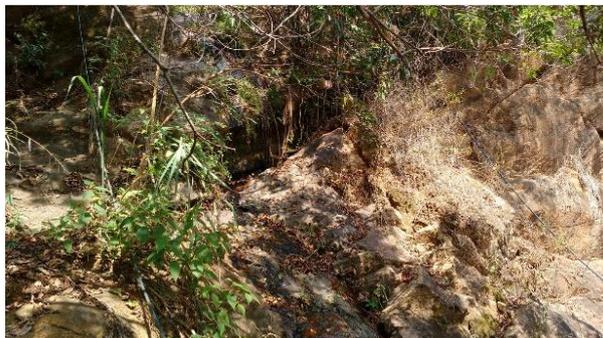
(Nascente 1)

(1) A água apresentou-se incolor, sem odor, sem espumas e sem óleos. Não observou-se a presença de esgoto, lixo ao redor da nascente e nem materiais flutuantes na água. O estado de conservação da vegetação foi considerado de baixa degradação. A nascente é protegida por cerca bem conservada. A água é usada pelas famílias e há evidências de uso por animais silvestres.	(2) Cor esverdeada e forte odor. Sem espumas e óleos na superfície, ausência de esgoto e de lixo na área circundante da nascente. Apesar de não detectar lixo na água, observou-se elevada quantidade de pequenos galhos e folhas. Vegetação secundária antropizada, com presença de espécies invasoras próxima a nascente. Cercada e localizada abaixo da área declivosa de um curral.

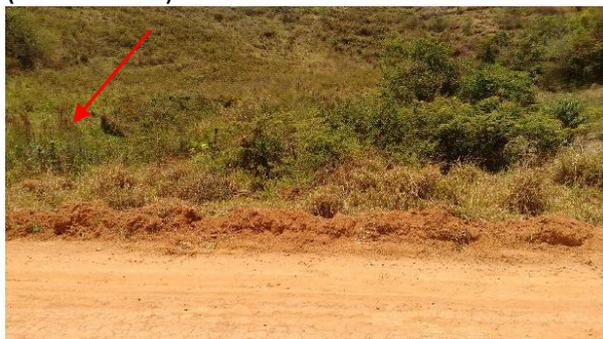
(Nascente 3)

(3) A água apresentou coloração “barrenta” clara, sem odor evidente, sem espumas e sem óleos na superfície. Não detectou-se presença de esgoto, espumas, óleos e lixo. Vegetação formada por pastagem e poucos indivíduos arbustivos. Encontrou-se pegadas de animais próximas à área. A nascente possui proteção via cercamento padrão do Programa. Localizada às margens da estrada vicinal do assentamento.	(4) Cor e odor da água alterados, localizada próxima a residências, mas sem indícios de esgotos, espumas, óleos na superfície, lixo no entorno ou material flutuante. Possui cerca e a vegetação é formada por pastagem em todo o entorno. O local onde está inserida é a parte mais baixa de onde há constante presença de animais, porém sem acesso à água.

A nascente 03 fica às margens da estrada vicinal do assentamento. Calheiros (2004) afirma que as estradas rurais não só expõem as nascentes ao acesso de pessoas, animais e trânsito de veículos, como é habitual serem projetadas justamente perto de rios e nascentes devido ao relevo mais favorável. A abertura de estrada em locais indevidos do terreno, além de proporcionar alteração da dinâmica hídrica, o solo fica exposto a diferentes processos erosivos causados pelas chuvas, deixando a superfície compactada e diminuindo a capacidade de infiltração do solo e, portanto, mais propício à formação de enxurradas. Desse modo, em virtude da localização da nascente, esta pode receber todo tipo de material que esteja próximo às margens da estrada. De fato, esse cenário justifica a poluição da água por partículas do solo de forma a alterar sua cor, tornando-a turva e/ou barrenta.

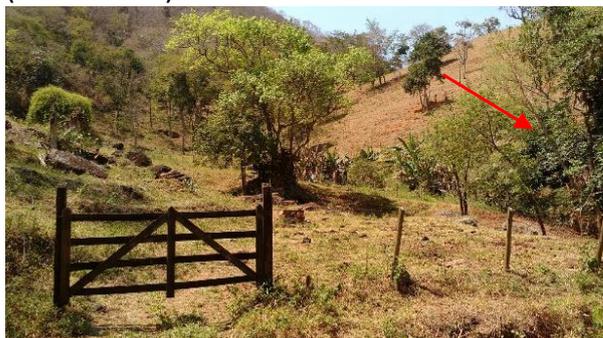
(Nascente 5)

(5) A cor da água apresentava-se levemente alterada, inodora, sem espumas, lixo, óleos na superfície e esgoto. A nascente é protegida por telhas de amianto e fica sombreada pela vegetação arbórea-arbustiva com presença de espécies frutíferas. Não há utilização e nem presença de animais. A nascente é cercada, mas permite a entrada de humanos que fazem uso da água.	(6) A água da nascente 06 é acumulada em um açude. Apresenta-se com cor alterada e odor fraco. Ausência de lixo na área circundante, de óleos e espumas. Observou-se uma pequena quantidade de material flutuante na água (garrafa PET). Não possui cercamento e permite a entrada de pessoas e uso da água pelo do gado. Ausência da faixa vegetada consistindo unicamente em pastagem.

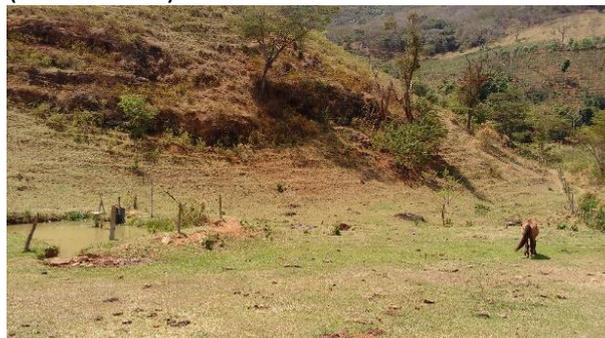
(Nascente 6)

A análise do IIAN estabeleceu forte relação entre a proximidade com residências e a intensificação de degradação sofrida nos mananciais. De acordo com Leal et al. (2017), a proximidade com construções civis aumenta a probabilidade de impactos na qualidade ambiental das nascentes causados por ações humanas (LEAL et al., 2017). Acredita-se que essa proximidade também seja em parte responsável pela alteração de outros parâmetros avaliados: uso por animais, facilidade de acesso, degradação e antropização da vegetação. Assim sendo, é provável que a alteração desses parâmetros justifique a variação na cor e odor da água, como por exemplo, as nascentes 02, 06 e 08, as quais ficam a menos de cinquenta metros de áreas construídas. Duas delas (nascentes 06 e 08) tiveram seus graus de conservação classificados como “péssimo” e “ruim”. As nascentes em questão não possuem cercas de proteção, a água é utilizada por animais das propriedades, notou-se alteração na cor e a vegetação encontra-se degradada ou ausente. A água da nascente 06 ainda possui cor escura e odor forte.

Em relação ao impacto causado pela presença ou proximidade de animais, observou-se que nas nascentes 06 e 08 do AFF o acesso e uso é livre, justificando os baixos valores atribuídos ao parâmetro “Uso pela fauna” e colaborando para que ambas somassem um escore reduzido. Da mesma forma ocorreu na nascente 04, que embora não tenha apresentado evidências de uso, fica localizada próxima à área de pastagem com permanente presença de gado. Portanto, o pasto e os animais devem ser afastados ao máximo da nascente, pois, mesmo que os animais não tenham livre acesso à água, seus dejetos depositados sobre o solo, nos períodos de chuvas podem ser carregados para a água. Águas de nascentes podem ser facilmente contaminadas, devido à falta de proteção adequada no local do afloramento ou em suas proximidades. O comprometimento da qualidade da água para fins de abastecimento doméstico é decorrente, dentre outras fontes de poluição, do deflúvio superficial agrícola. Esta susceptibilidade pode ser ainda mais marcante em períodos de chuva, uma vez que nesse período a percolação é rápida dos microrganismos em direção à água subterrânea. A disposição não controlada de dejetos animais em solos é realidade no meio rural brasileiro, ocasionando contaminação ambiental e problemas de saúde pública (STOLF e MOLZ, 2017).

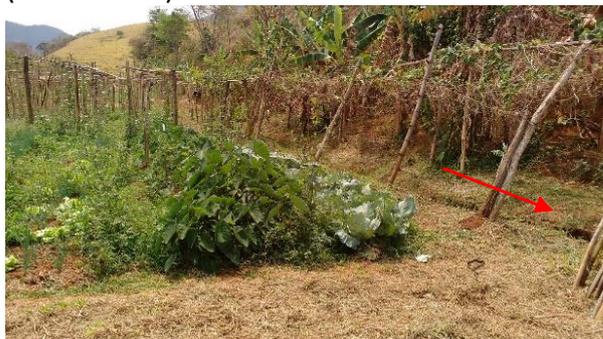
(Nascente 7)

(7) A água é incolor e inodora. Não observou-se lixo ao redor da nascente, nem materiais na água, nem espumas ou óleos. A vegetação antropizada no entorno é composta por espécies arbóreas-arbustivas, gramíneas e cultivos diversos, sobretudo olericultura. Encontra-se perto da residência, mas sem evidência de esgoto na área. Área não cercada.	(8) A área não é cercada e está inserida na área de pastagem com constante presença de bovinos. A cor da água apresentou-se alterada e sem odor, sem espumas e óleos na superfície. Não há rede de esgoto doméstico próximo do local e não constatou-se material flutuante ou lixo acumulado no entorno. A vegetação é composta predominantemente por pastagem de uso intensivo, solo exposto e presença de espécies arbustivas invasoras.

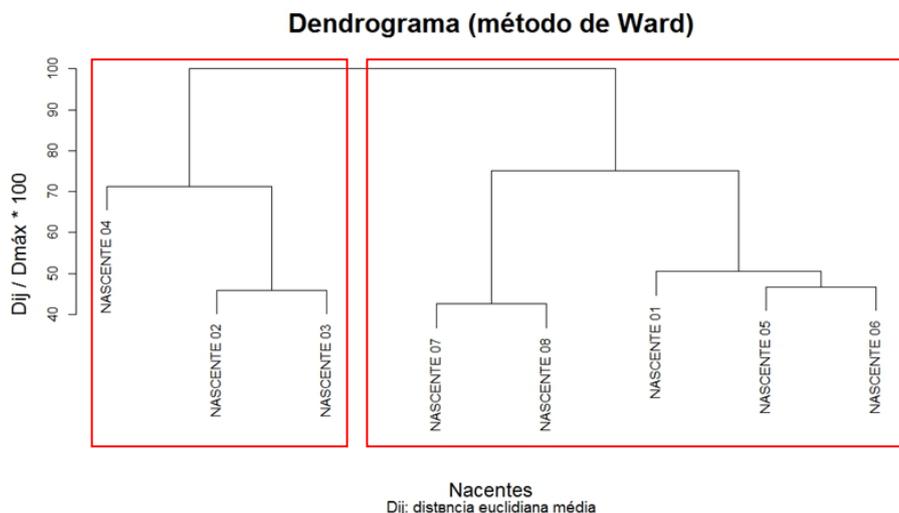
Figura 3 - Dendrograma dos grupos formados pelas nascentes em estudo.

O dendrograma exibido na Figura 3 é o resultado da análise de agrupamento pelo método de *Ward*, calculado a partir dos dados de todos os parâmetros obtidos para o período estudado. Conforme observa-se, formou-se dois grandes grupos, o primeiro com as nascentes 02,03 e 04 que tiveram o maior número de parâmetros em desconformidade com as legislações e o segundo, formado pelas nascentes 01, 05,06,07 e 08. Porém, não foi possível adotar os grupos formados para análise, visto que os possíveis agrupamentos só seriam indicados quando a similaridade alcançasse uma distância menor, diferente do apresentado nos resultados desse trabalho. Apesar dos grupos terem sido formados, dentro de cada grupo os indivíduos são expressivamente diferentes (>40), motivo pelo qual as nascentes passaram a ser analisadas de forma separada. As avaliações individuais levando em consideração o perfil próprio de cada uma das nascentes ocorreu devido as características bastante distintas entre elas (seus resultados físicos, químicos e biológicos, seus ambientes circundantes e, principalmente, as interferências antropogênicas, manejo da área, entre outros). Assim, permite-se um melhor entendimento da contribuição de cada fator sobre cada nascente.

Esta observação indicou que além dos aspectos espaciais, os resultados da variação da qualidade da água no período sazonal hidrológico parecem efetivamente influenciáveis e relevantes para as estratégias de monitoramento. Desconsiderar estes fatores pode resultar em erros metodológicos e de procedimentos para tomadas de decisão na gestão hídrica.
