O RIACHO PAJEÚ E A CIDADE: ANÁLISE DA INFLUÊNCIA ANTRÓPICA NO CURSO DE UM RIO URBANO EM FORTALEZA, CEARÁ

Fábio de Oliveira Matos

Marcelo Gonçalves Dutra

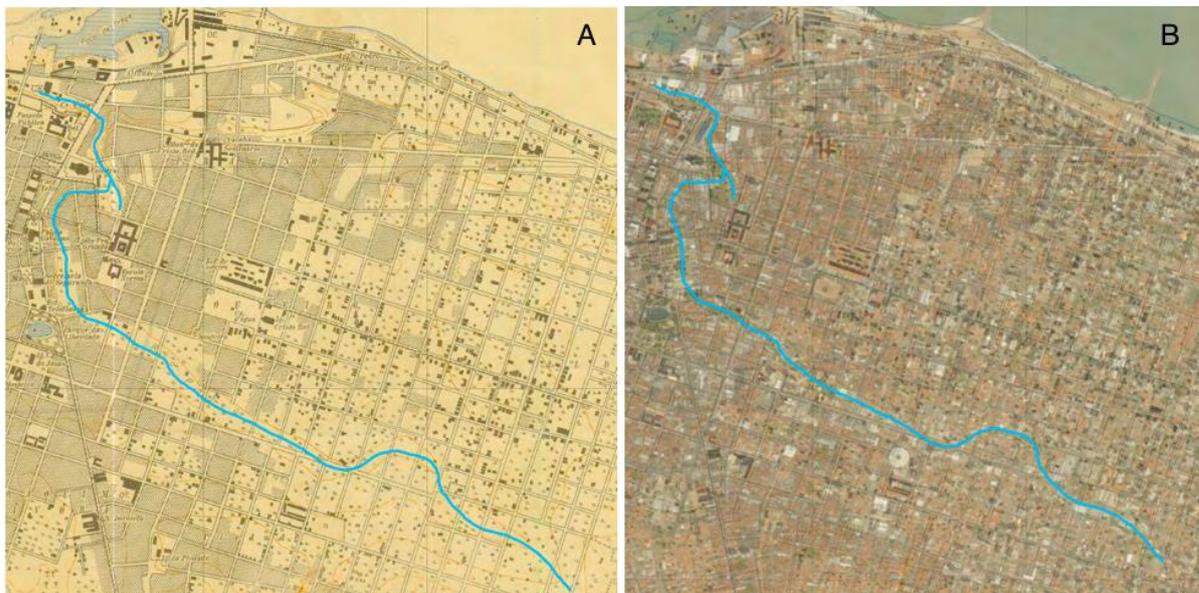
Figura 1 - A: Detalhe do mapa elaborado em 1945 pelo Serviço Geográfico do Exército indicando o curso (em azul) do Riacho Pajeú; B: Sobreposição com a imagem de satélite do Google Earth (2017) e indicação do curso do riacho (em azul).

Tal Carta foi digitalizada e sua folha 3 (na qual está inserida a área de estudo), sobreposta à imagem atual de satélite (Figuras 1B), obtidas através do aplicativo Google Earth Pro®. Nessa sobreposição, realizada com o software Adobe Photoshop® versão 6.0, uso educacional, foi possível comprovar o elevado grau de precisão da imagem elaborada pelo Exército, com alta correspondência de elementos às referidas imagens atuais. Considerou-se, portanto, a nascente e o curso do riacho constantes nesta Carta.

Em seguida, isolou-se o traçado do curso do Riacho Pajeú constante na mencionada Carta e aplicou-se tal traçado, sobreposto e de forma realçada, à imagem atual de satélite obtida através do aplicativo Google Earth Pro®, utilizando-se a mesma versão do software Adobe Photoshop®.

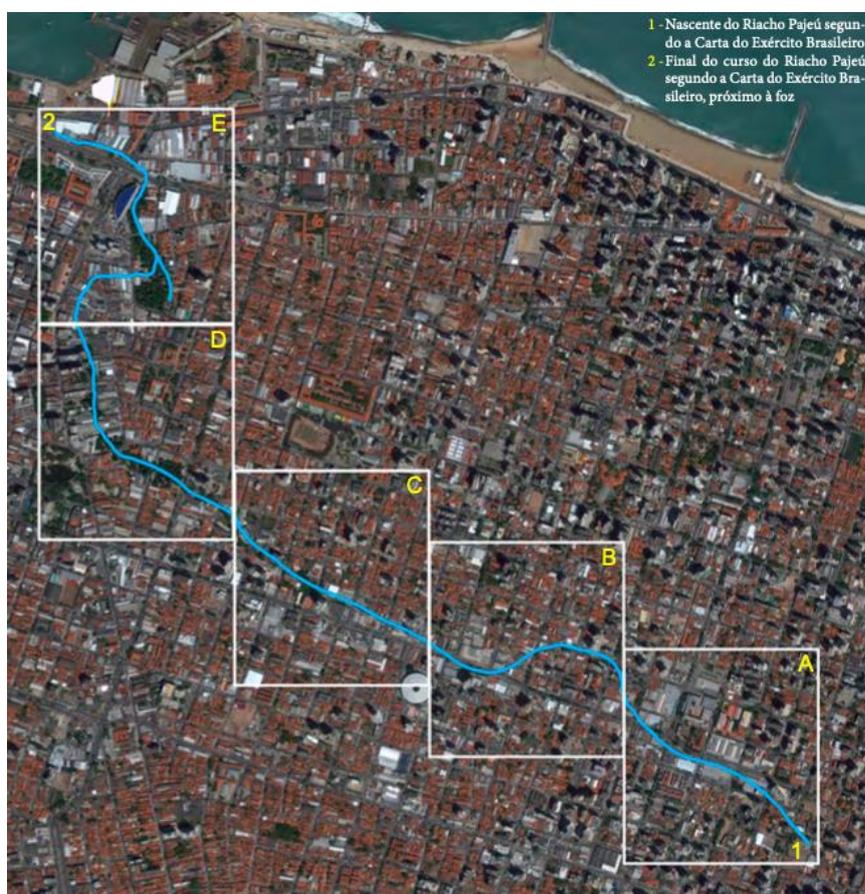
Figura 2 - Sobreposição final do traçado do curso do Riacho Pajeú (em azul) com a imagem de satélite do Google Earth (2017) e divisão do curso em quadrantes, para análise detalhada da situação atual do mesmo.

Uma vez sobrepostas as imagens, o curso foi subdividido em cinco quadrantes (ver Figura 2 e Quadro 2), desde sua nascente até sua foz, visando possibilitar uma melhor disposição do curso do rio para a presente análise. Em seguida, em visitas de campo empreendidas entre os anos de 2017 a 2019, a pé, acompanhou-se o curso do rio em toda a sua extensão, realizando registro fotográfico, sempre quando possível, para documentação das condições atuais em que se encontram os referidos trechos. Desse modo, procurou-se traçar um histórico de ocupação e uso do entorno do Riacho Pajeú através de textos, documentos e relatos acerca do seu processo de constituição urbana.

QUADRANTES	LIMITES
A	Entre a Rua Joaquim Nabuco e a Rua Dr. José Lourenço.
B	Entre a Rua Dr. José Lourenço e a Rua Ildefonso Albano.
C	Entre a Rua Ildefonso Albano e a Rua Rodrigues Júnior.
D	Entre a Rua Rodrigues Júnior e a Rua Sena Madureira.
E	Entre a Rua Sena Madureira e a Av. Presidente Castelo Branco.

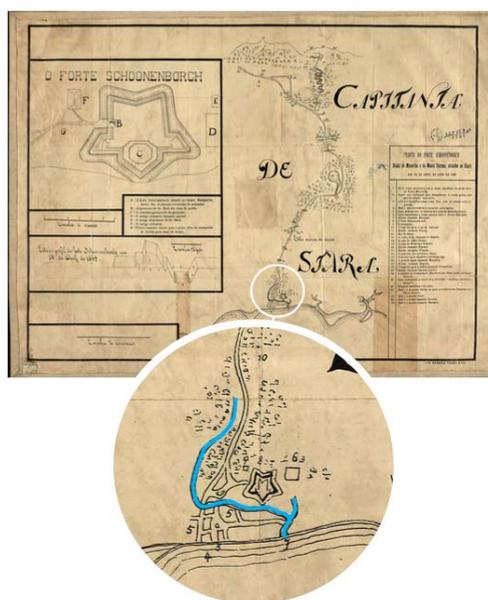
Figura 3 - Fac-símile do mapa de Matias Beck, de 1649, descrevendo o primeiro povoamento da Capitania de Siará (detalhe realçado do Riacho Pajeú, em azul).

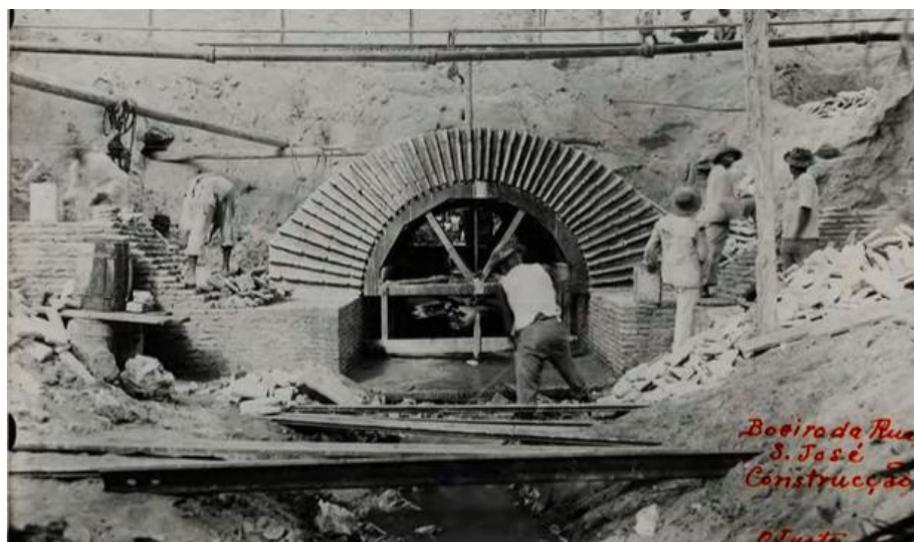
Figura 4 - Fotografia de O. Justa, em 1919, registrando a construção do canal de escoamento do Riacho Pajeú na Rua São José, em direção aos jardins do Paço Municipal de Fortaleza.

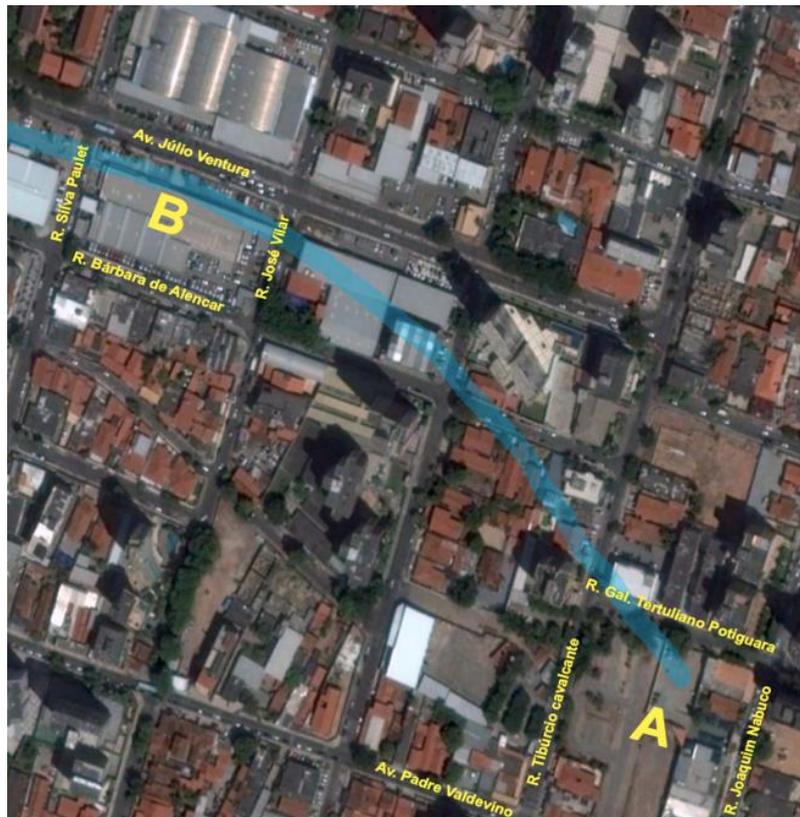
Figura 5 - Detalhe da localização da nascente do Riacho Pajeú, segundo informações do Serviço Geográfico do Exército (A) e da Prefeitura Municipal de Fortaleza (B).

Nesse segmento, observam-se as divergências quanto à sua nascente, tendo como base a Carta produzida pelo Exército e os dados fornecidos pela Prefeitura Municipal de Fortaleza. O ponto A se encontra em altitude superior do relevo em relação ao ponto B (ver Figura 5). Mesmo assim, em ambos os casos, seu curso original se encontra totalmente encoberto e invisível, não sendo possível confirmar sua nascente, em virtude de tratar-se de uma das áreas mais valorizadas da Cidade, concentrando edifícios residenciais e comerciais.

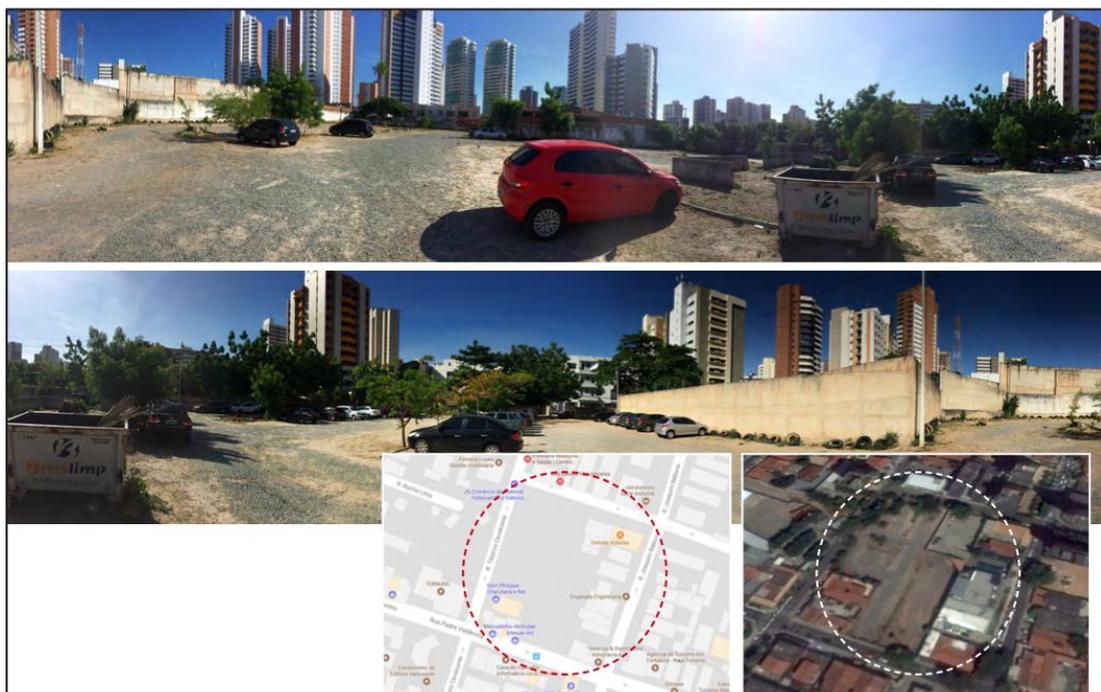
Figura 6 - Imagens da localização da nascente do Riacho Pajeú segundo informações do Serviço Geográfico do Exército.

A partir das visitas de campo, o local indicado pelo Serviço Geográfico do Exército como sendo o da nascente do Riacho Pajeú em nada sugere a existência da mesma. Trata-se de um terreno, no bairro da Aldeota, encravado numa das áreas de maior especulação imobiliária atualmente na cidade de Fortaleza. Segundo a Carta do Exército, porém, seria o local correto da nascente (ver Figura 6).

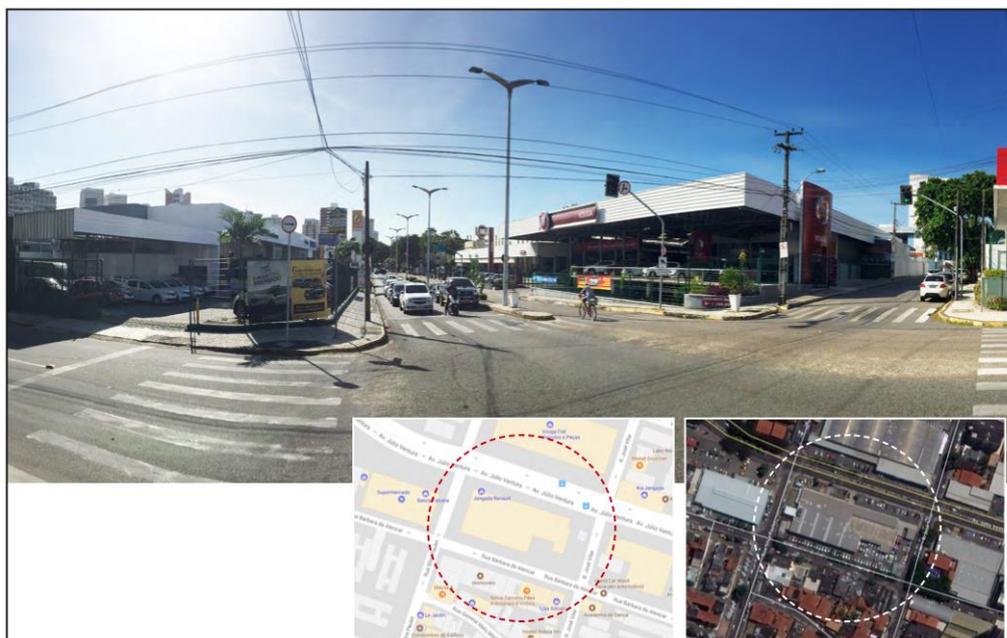
Figura 7 - Imagens da localização da nascente do Riacho Pajeú segundo Prefeitura Municipal de Fortaleza (1981).

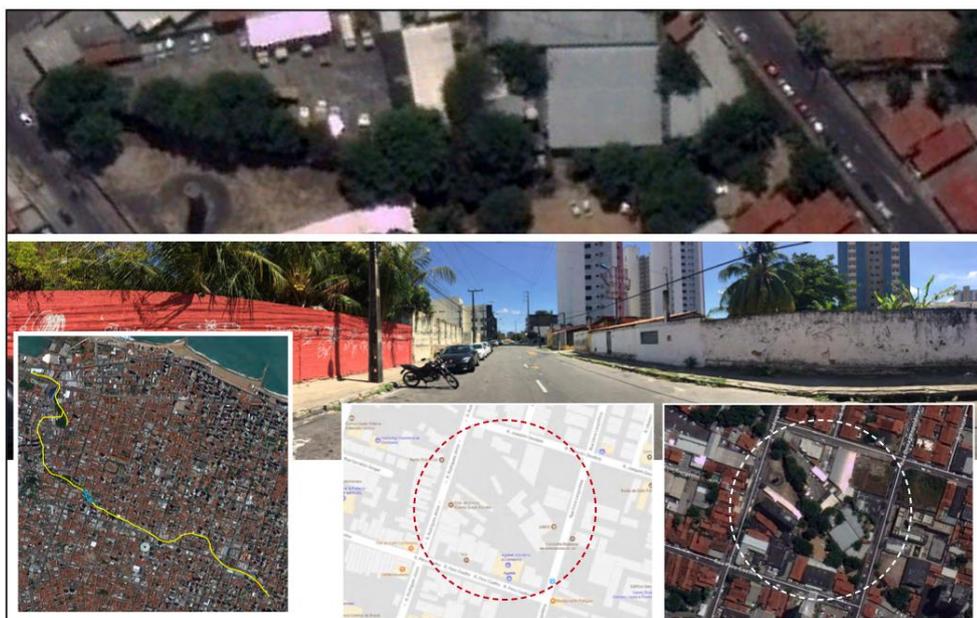
Figura 8 - Imagens de trecho exposto do curso do Riacho Pajeú entre as ruas Dona Leopoldina e Rodrigues Júnior.

Do outro lado da via, o curso hídrico adentra numa outra propriedade particular (Figura 8), onde pode ser constatado, em análise comparativa entre o observado e a descrição do Serviço de Geografia do Exército, que houve alteração do curso original do riacho com o intuito de possibilitar a edificação da propriedade ali instalada. Na segunda metade da referida quadra, segue novamente por um estreito canal de concreto de aproximadamente 1,5 metros de largura (Figura 9), em um terreno em processo de construção, até a rua Rodrigues Júnior, onde é novamente canalizado sob a referida via. Em seguida, atravessa a quadra compreendida pela rua Rodrigues Júnior e a avenida Dom Manuel (Figura 10) onde, na primeira metade, corre subterraneamente sob as construções existentes e, na segunda metade, prossegue por canal de concreto recoberto por uma laje de concreto, atravessando os jardins de uma imponente propriedade particular.

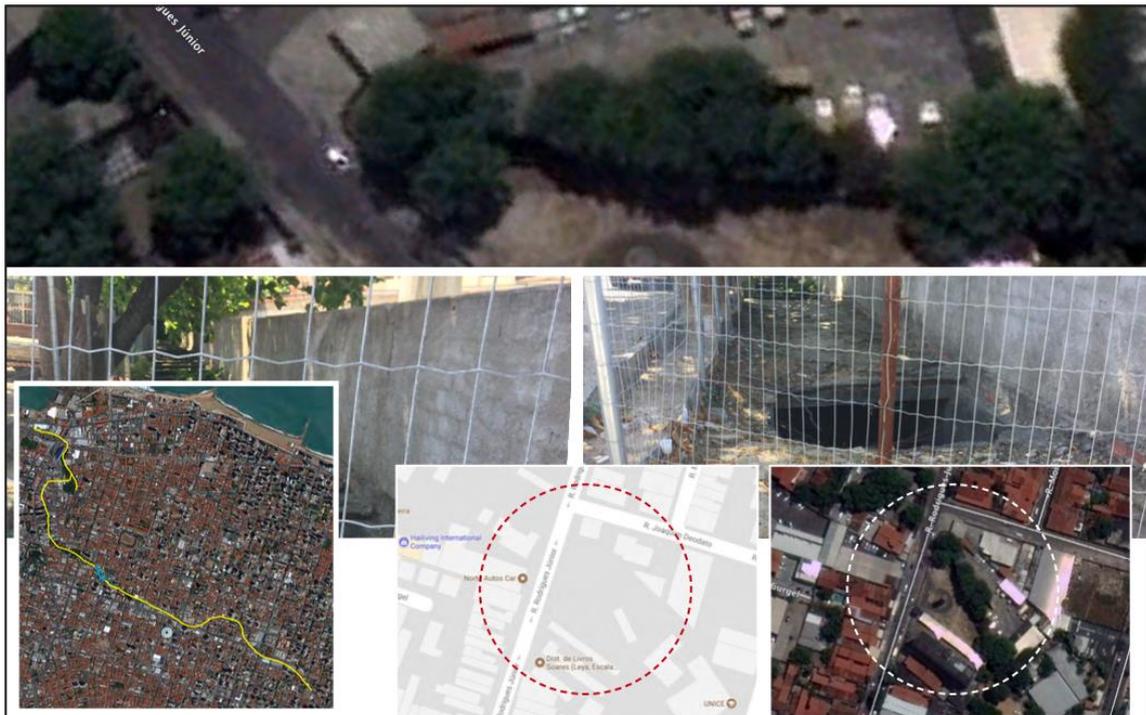
Figura 9 - Imagens de trecho exposto do curso do Riacho Pajeú em terreno localizado na rua Rodrigues Júnior.

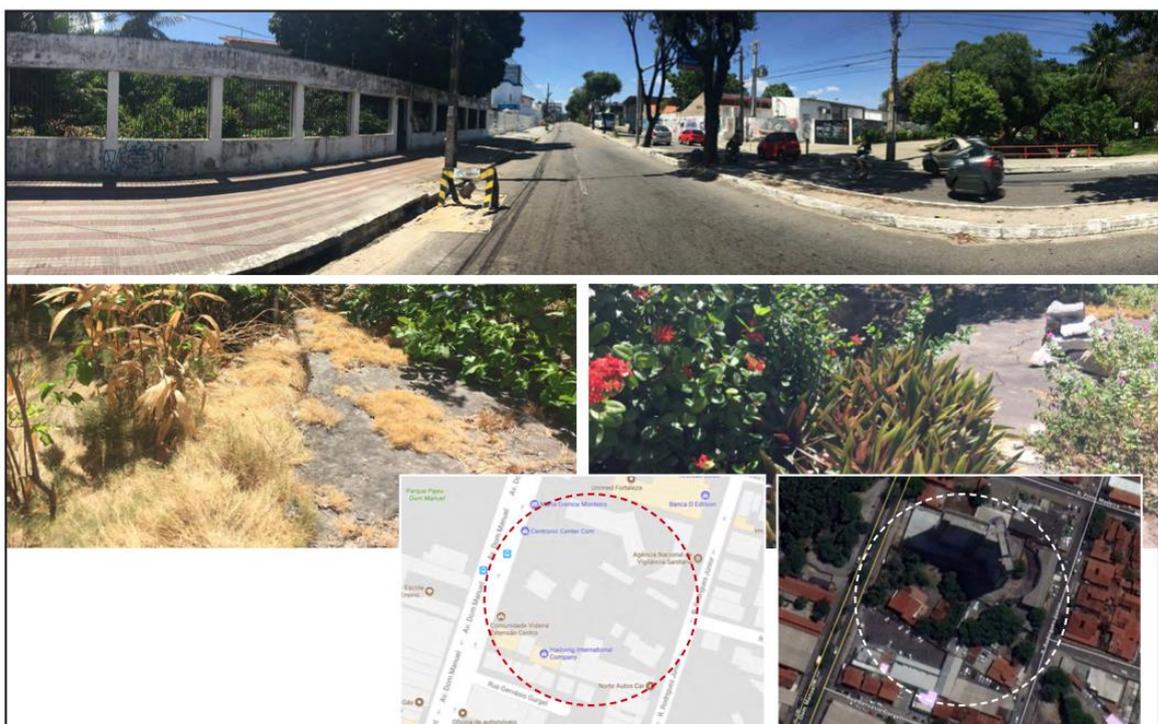
Figura 10 - Imagens de trecho da Rua Dom Manuel. À esquerda, residência particular apresentando a calha do riacho encoberta por concreto. À direita, o Parque Pajeú.

Nesse Quadrante (D), observa-se o último afloramento, no interior de uma propriedade particular (residencial), até perpassar sob a avenida Dom Manuel através de um canal e ressurgir já no primeiro segmento do Parque Pajeú, descrito anteriormente. O referido Parque (Figura 11) se constitui na maior extensão contínua do Riacho Pajeú a céu aberto em área pública.

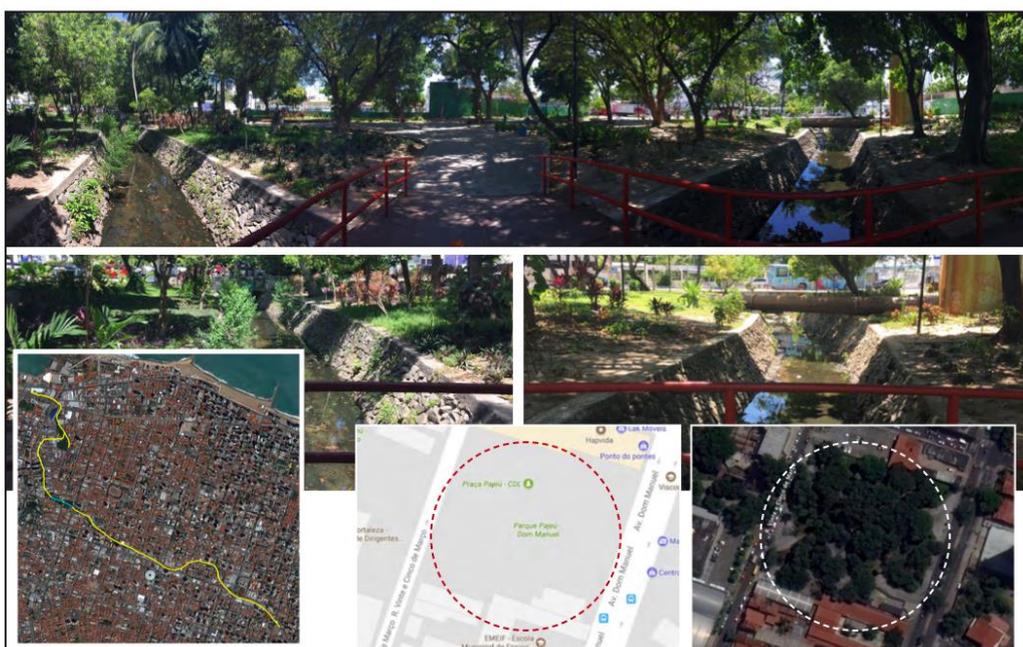
Figura 11 - Imagens de trecho do Parque Pajeú, limítrofe à Avenida Dom Manuel.

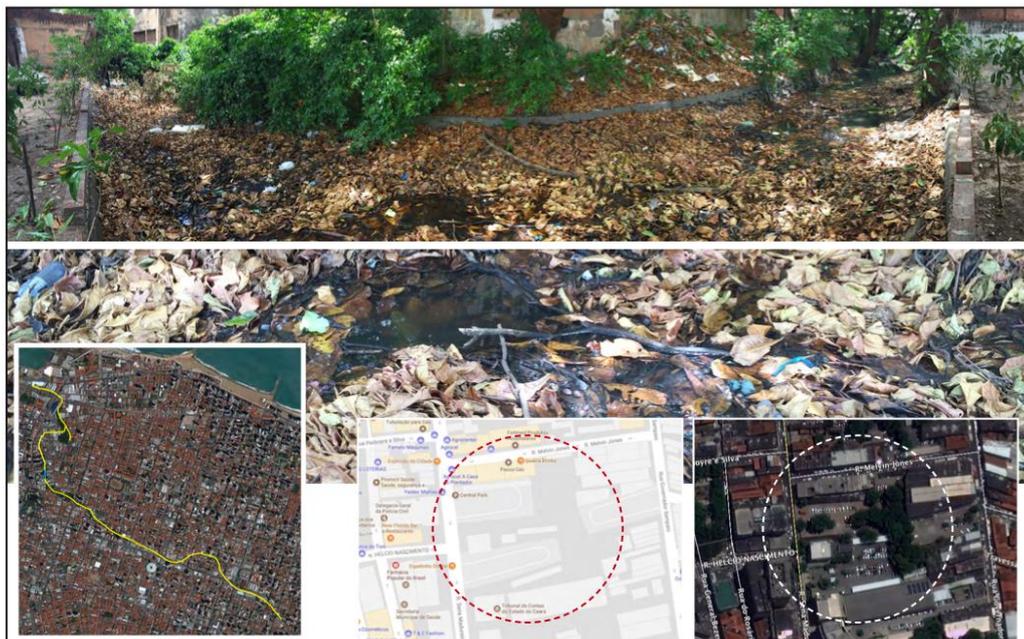
Figura 12 - Imagens de trecho exposto do curso do Riacho Pajeú no interior do Estacionamento Central Park, na rua Sena Madureira.

Nesse próximo terreno (Figura 12), aflora novamente, nos fundos de um estabelecimento comercial, o Estacionamento Central Park, em canal com paredes de concreto, com cerca de 3 metros, também assoreado por folhas, detritos e vegetação arbustiva. Em seguida, adentra em novo canal encoberto, para ressurgir em canal exposto no terreno seguinte, também um estacionamento, já muito mais assoreado e recoberto por vegetação arbustiva e lixo, sendo praticamente impossível de se notar a presença de um curso d'água.

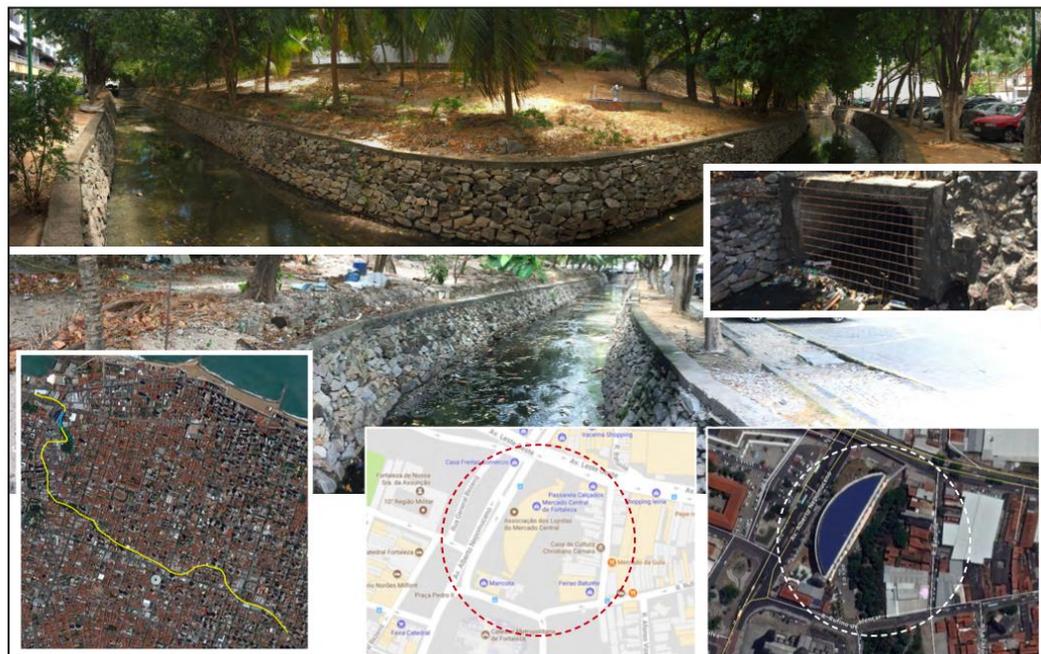
Figura 13 - Imagens de trecho exposto do curso do Riacho Pajeú por detrás do Mercado Central de Fortaleza, na avenida Alberto Nepomuceno.

Após atravessar por canalização por sob a rua Rufino de Alencar, o Riacho Pajeú ressurge na área de estacionamento do Mercado Central de Fortaleza (Figura 13), em canal com cerca de 4 metros de largura e formado por muros de rocha, sem a presença de vegetação, mas, também, excessivamente assoreado por detritos. Trata-se do último trecho visível do curso do riacho passível de ser observado a céu aberto, antes de, novamente, perder-se em canais subterrâneos por sob a avenida Presidente Humberto de Alencar Castelo Branco (popularmente conhecida como avenida Leste-Oeste) e o complexo do estaleiro da Indústria Naval do Ceará S. A. (INACE), construído em 1969 sobre uma outrora Praia Formosa, próximo à Comunidade do Poço da Draga, e onde se localizaria a foz original do Riacho Pajeú. Cabe observar que não se obteve autorização da Direção da INACE visitar o estaleiro com o objetivo de documentar e registrar a atual foz do riacho.

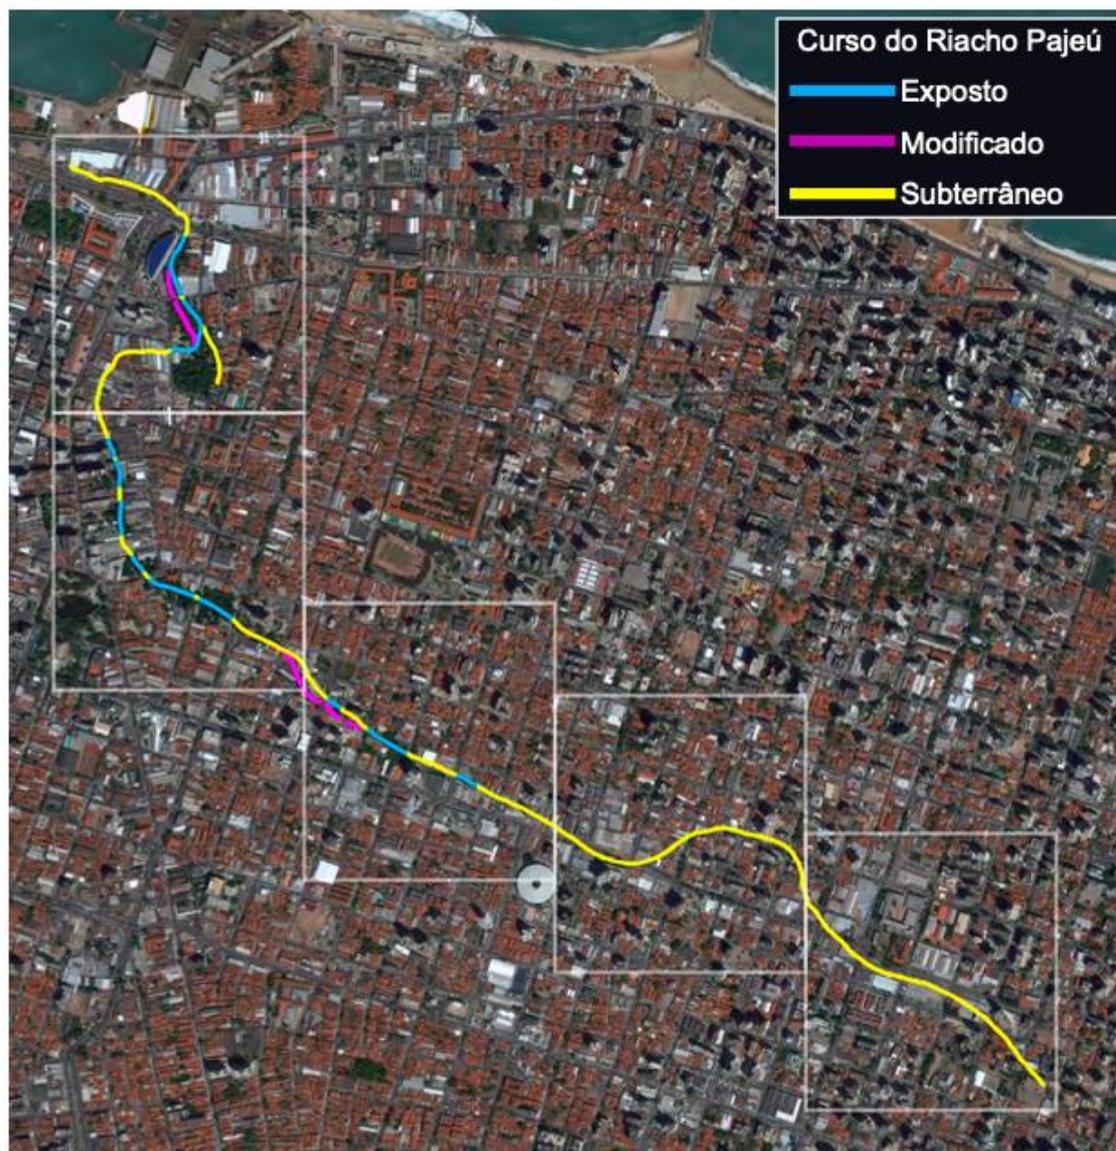
Figura 14 - Imagem ilustrativa do curso do Riacho Pajeú, desde sua nascente até próximo a sua foz, indicando seus trechos originais expostos, modificados e subterrâneos.

Na Figura 14 observa-se o curso original do Riacho Pajeú determinado pelo Serviço Geográfico do Exército em 1945, em seus segmentos expostos (modificados ou subterrâneos), denotando sua "invisibilidade" na paisagem fortalezense na maior parte do mesmo, sobretudo nas áreas mais valorizadas e de maior concentração econômica. Sua nascente e a maior parte do curso inicial encontra-se no bairro da Aldeota, correndo sob o subsolo por baixo de complexos de apartamentos, concessionárias de automóveis, restaurantes, clínicas e outros estabelecimentos comerciais. Observa-se, também, alterações em seu curso original em virtude da construção de grandes empreendimentos comerciais e residenciais, tais como universidade e conjuntos residenciais.
