CARACTERIZAÇÃO GEOMORFOMÉTRICA APLICADOS AOS ESTUDOS SOBRE A MORFODINÂMICA DA BACIA HIDROGRÁFICA DO CÓRREGO SÃO JOSÉ – MUNICÍPIO DE ITUIUTABA/MG

GEOMORPHOMETRIC CHARACTERIZATION APPLIED TO STUDIES ON THE MORPHODYNAMICS OF THE SÃO JOSÉ WATERSHED - ITUIUTABA / MG

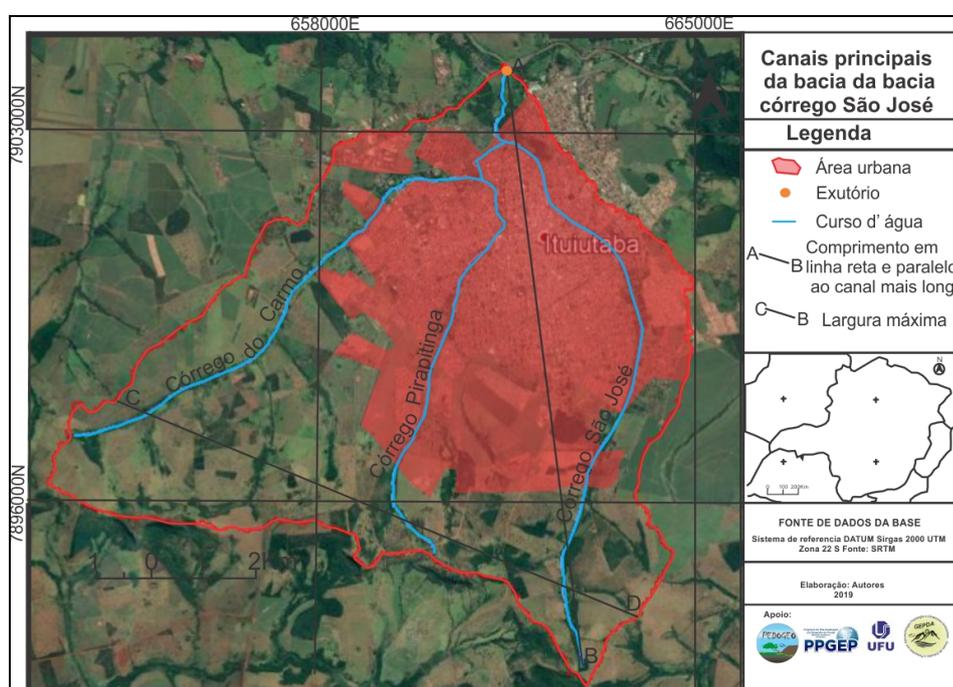
Figura 2 - Carta dos canais principais e extensão do canal-nascente e maior largura

O córrego São José possui grande parte das nascentes na área rural, cuja a principal encontra-se a aproximadamente a 652 metros de altitude e sua foz a 491 metros de altitude, possuindo uma amplitude de 161 metros, sendo o nível de base da bacia o Rio Tijucu. O canal principal foi alvo de inúmeras transformações de origem antrópica, sendo parte de seu curso canalizado, possuindo um trecho com

O comprimento axial da bacia foi de 11,7 Km, no sentido norte-sul da bacia, ou seja, este foi medido em linha reta, desde o exutório até a nascente mais a montante da bacia, no sentido norte-sul, ou seja, o comprimento (Figura 2, seguimento A-B). Também foi possível obter o valor da largura da bacia que corresponde aproximadamente ao médio curso, no sentido leste-oeste que foi 11,7 km. Este foi medido em linha reta identificando a maior distância observada entre os divisores de água da bacia, ou seja, a maior largura (Figura 2, seguimento C-D).

O primeiro se refere a área da bacia que possui 74.3 Km², com um perímetro de 56,4 Km, sendo considerada como uma bacia de médio porte no município. Seguindo os critérios apontados por Torres e Machado (2012) para se identificar o canal principal de uma bacia, foram analisados os comprimentos dos cursos d'água, desde a desembocadura até a nascente mais distante, medido como a soma dos comprimentos dos seus ligamentos. Partido desta premissa o córrego que possui maior comprimento foi o córrego São José, apresentando 13,2 km de extensão. Além do córrego São José a bacia é formada por mais dois canais que chamam a atenção, sendo o córrego Pirapitinga e do Carmo. Estes, por sua vez, tributários do rio Tijucu, que deságua no rio da Prata (Figura 2).

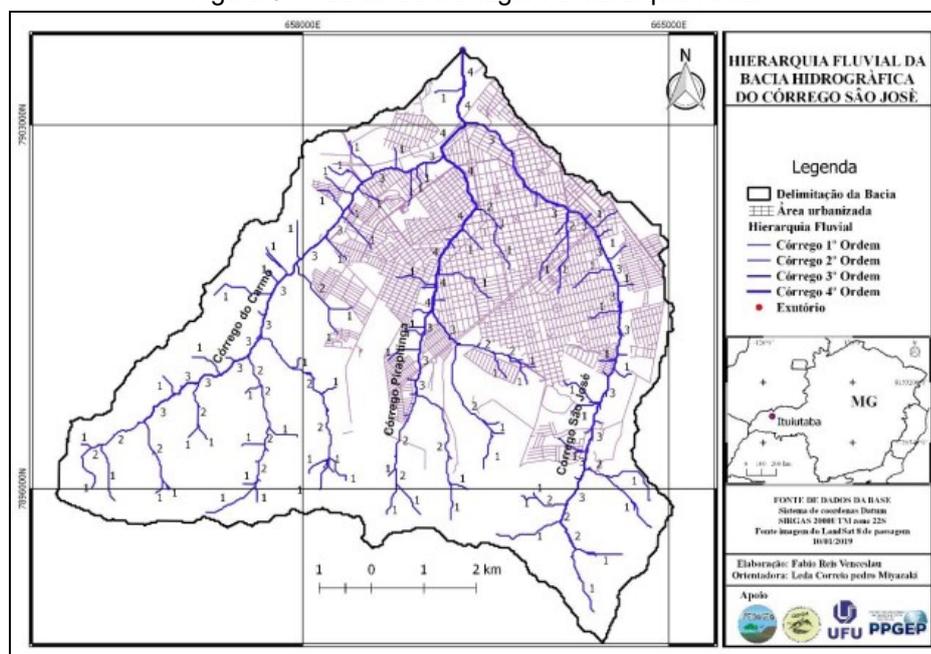
Figura 3 - Padrão de drenagem e hierarquia fluvial

O padrão de drenagem da bacia é do tipo dendrítico (Figura 3), sendo também identificado por alguns pesquisadores como arborescente, por ser semelhante a uma árvore, apresentando-se como um padrão que se desenvolve sobre estruturas rochosas de resistência uniforme ou em estruturas sedimentares horizontalmente distribuídas (CHRISTOFOLETTI, 1980). Definição que está compatível com as estruturas geológicas encontrada na bacia, por se tratar do Grupo Bauru (Formação Adamantina ou Rio do Peixe, Formação Marília) e Grupo São Bento (Formação Serra Geral).

Analisando o tipo de substrato rochoso da bacia e o comportamento e forma dos canais fluviais foi possível classificá-la como uma bacia de 4º ordem (Figura 3), o que demonstra ser medianamente ramificada, com um ineficaz sistema de drenagem de acordo com critérios de Strahler (1957), pois estabelece que quanto mais ramificada a rede hidrográfica da bacia, mais eficiente será o sistema de drenagem.

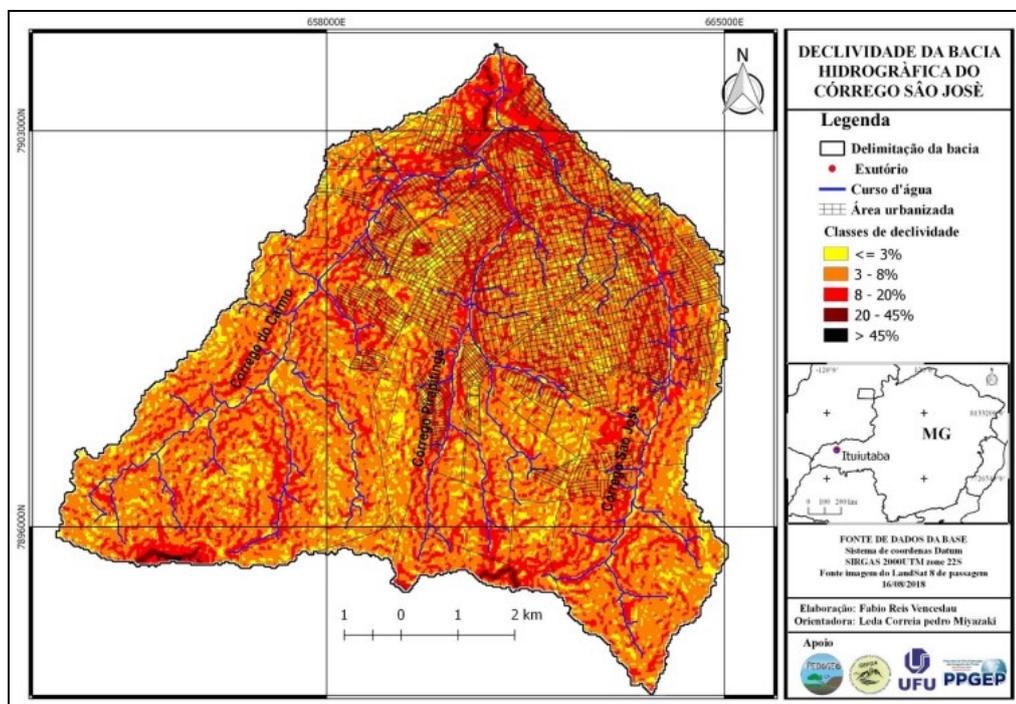
Figura 4 - Carta Clinográfica (declividades)

A declividade da bacia, compreender <= 3% a > 45% graus de inclinação, as menores inclinações são encontras nos topos do relevo de colinas e altas vertentes, onde predominam as classes de <=3% e 3-8% de declive. Já em relação as inclinações as mais declivosas encontram-se nas vertentes dos relevos

tabuliformes, no alto curso da bacia apresentando declives superiores a 45% de inclinação, sendo a segunda classe com declividades mais acentuadas o intervalo de 8 a 20% (Figura 4).

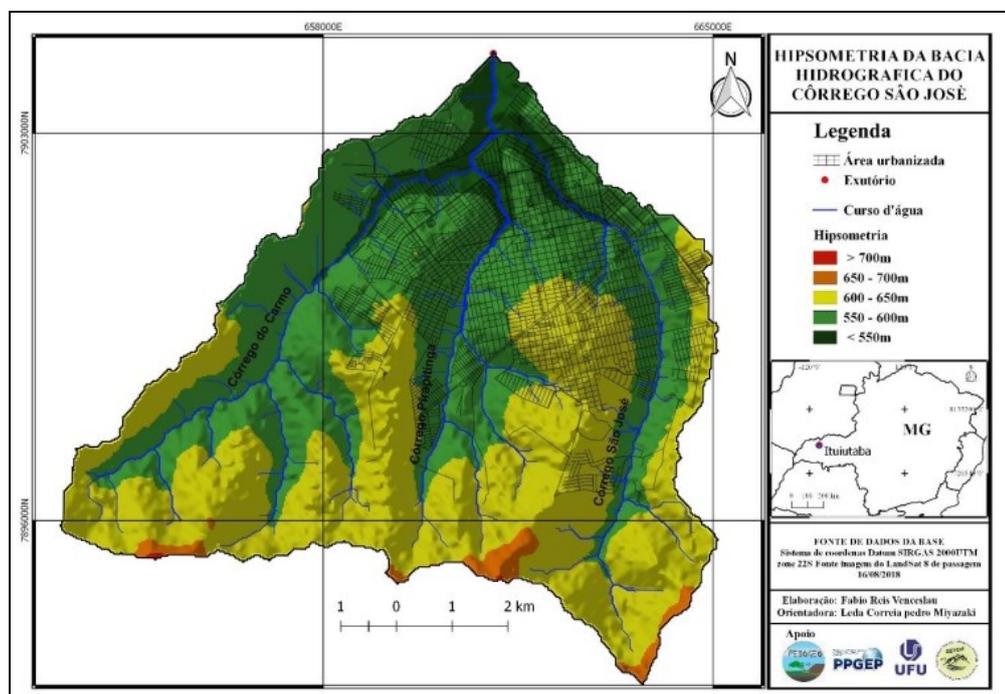
Figura 5 - Carta hipsométrica

A carta hipsométrica foi elaborada a partir da definição de cinco (< 550 m, 550-600 m, 600-650 m, 650 - 700 m, > 700 m), sendo predominante a classe 550 a 600 metros, seguida da classe de 600 a 650 metros (Figura 5). Com estes dados foi possível determinar a amplitude altimétrica, os pontos mais altos e o ponto mais baixo da bacia.

As altitudes da bacia giram em torno de 500 a 700 metros em relação ao nível do mar, as baixas altitudes estão ligadas diretamente com os cursos d'água, os quais possuem altitudes de 500 metros nas proximidades da foz e altitudes mais elevadas correspondendo aproximadamente de 600 a 700 metros a montante, onde encontram-se o relevo de colinas.

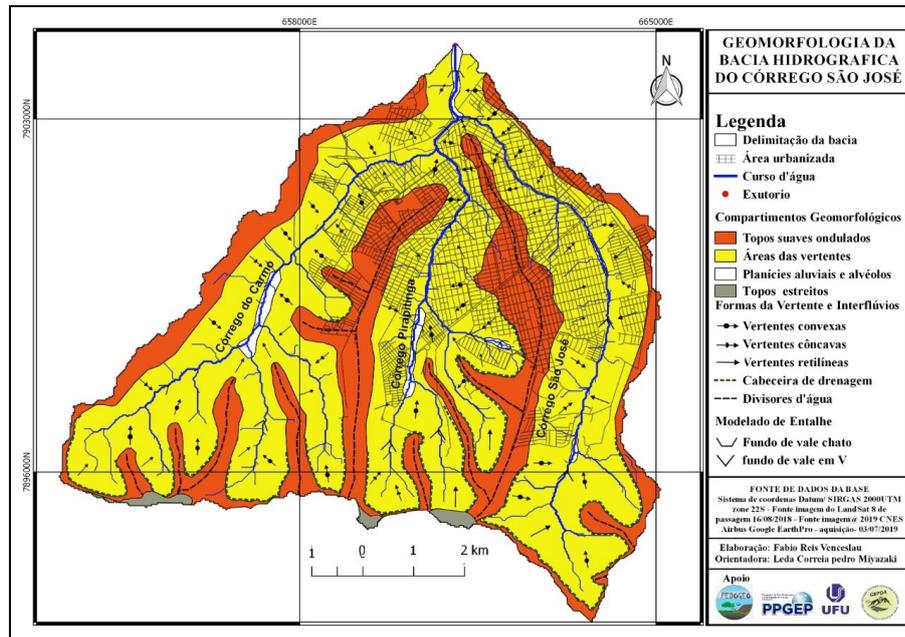
Figura 6 - Compartimentação geomorfológica da bacia hidrográfica do córrego São José

O relevo de colinas é a morfologia predominante em toda a bacia e possuem características convexas e suaves, com grau de elevação baixo não ultrapassando os 50 metros (Figura 7, A), estes aspectos suaves ondulados são reflexo do processo denudacional decorrente do tempo geológico. Um fator que contribuiu para esta forma está ligado a litologia da área que apresentam rochas sedimentares da Formação Vale do Rio do Peixe, conhecida anteriormente como Formação Adamantina, sendo bastante frágeis ao processo de denudação

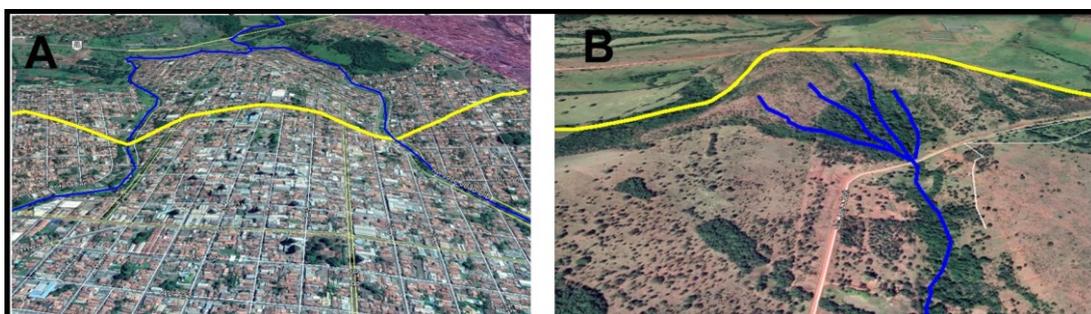
Nas partes onde se localiza as cabeceiras dos canais fluviais, estão presentes os relevos residuais conhecidos como tabuliformes. Esse relevo possui uma superfície bastante plana, com vertentes que possuem declividades acentuadas, cuja a aparência é no formato de uma mesa. Este tipo de forma de relevo da bacia foi denominado por Pedro Miyazaki (2017) como relevos residuais do tipo tabuliformes sendo considerado como áreas que resistiram ao intenso processo de denudação devido a constituição litológica, arenitos da Formação Marília (Figura 7B).

Figura 7 - A- Relevo de Colinas com topo suavemente convexo (representada pela linha amarela) e drenagem dos cursos d'água (azuis) da bacia hidrográfica. B- Relvo residual do tipo tabuliforme – Serra do Corpo Seco – Alto curso da bacia

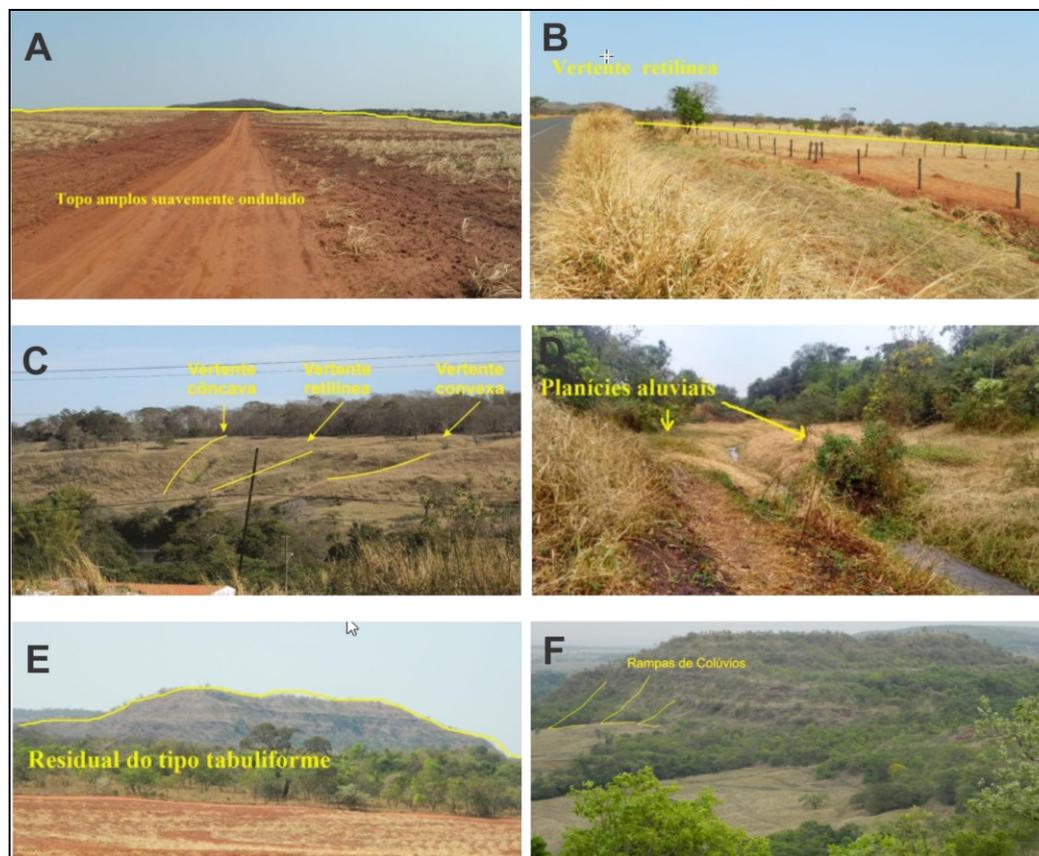
Figura 8 - A- Áreas dos topos amplos suavemente ondulados das colinas convexadas localizada no alto curso da bacia; B- Área com perfil de uma vertente retilínea localizada no médio curso da bacia; C- Morfologia das vertentes côncavas, convexas e retilíneas; D- Morfologia de fundo de vale de uma planície aluvial localizada no médio curso do São José; E- Relevo residual do tipo tabuliforme da Serra do Corpo Seco; F- Rampas de colúvio localizado na Serra do Corpo Seco

As áreas que constituem o compartimento das vertentes se identificaram três formas, as vertentes côncavas, as convexas e as retilíneas. Estas formas possuem atributos diferentes na vertente de acordo com a sua morfologia, as vertentes côncavas são capazes de concentrar as águas pluviais chegando a produzir pequenas erosões como sulcos e contribuir para o escoamento difuso. As vertentes convexas devido a sua forma possibilitam a dispersão das águas pluviais, isto gera um fator de acúmulo da água nestas vertentes, favorecendo a infiltração. Já as vertentes retilíneas em locais com grandes extensões propiciam o escoamento superficial, este aspecto pode dar origem as formas erosivas lineares na vertente (Figura 8 B).

Na bacia esta área pode ser identificada nos fundos de vales onde se estendem tanto as planícies aluviais com morfologias de vale em berço, e também em formato de V, estas singularidade facilita a retificação e canalização, gerando instabilidade a dinâmica fluvial nos cursos d'água, a construção de vias urbanas em áreas de planícies de inundação impermeabiliza o solo, esta ação dificulta a infiltração da água no solo e facilita o escoamento superficial, ocasionando erosões ao longo da vertente (Figura 8 C).

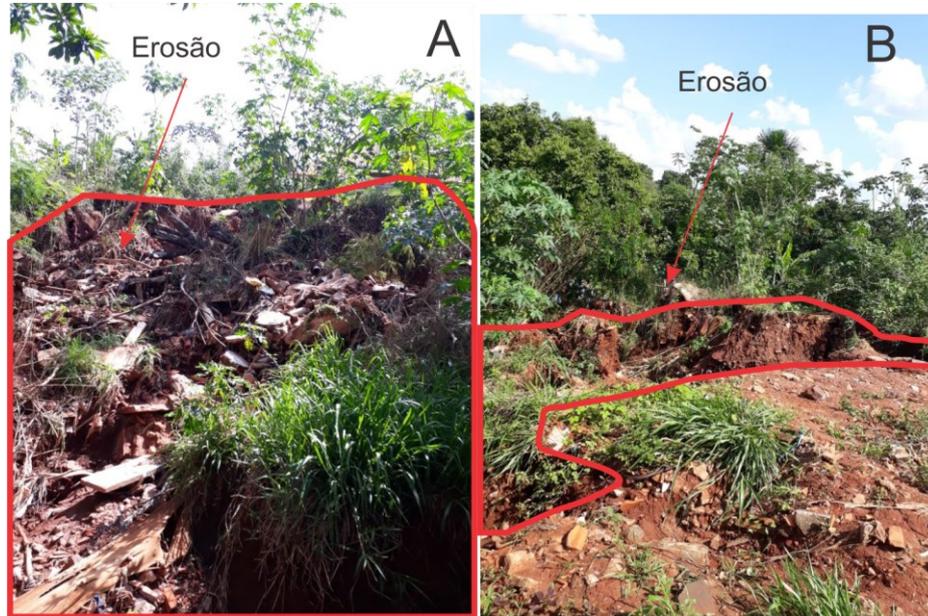
A **formação das erosões** urbanas identificadas tivera origem ligada principalmente ao escoamento superficial concentrado, pois a impermeabilização dos terrenos e a construções de ruas seguindo o comprimento de rampa suave e alongado das vertentes direcionaram o fluxo de águas pluviais para determinadas ruas. Com a morfologia do comprimento de rampa das vertentes sendo suave e alongado favoreceu ao escoamento concentrado e acelerado, que ao atingir as baixas vertentes e os fundos de vale promoveram a remoção do solo, provocando incisões lineares em forma de sulcos, ravinas e voçorocas (Figura 9). A formação das erosões rurais tem origem não só na forma como o relevo foi apropriado e ocupado, mas sobretudo, no manejo do solo.

Figura 9 - A- Erosão linear localizada na baixa vertente e fundo de vale do córrego Pirapitinga, em forma de voçoroca que foi provocada pelo escoamento superficial concentrado. É possível verificar que a erosão possui vários tipos de resíduos sólidos, resultante da tentativa do poder público em conter a erosão com o preenchimento de resíduos sólidos (ponto de vista da imagem de dentro da erosão). B- A mesma voçoroca observada da cabeira da erosão, possuindo naquele momento aproximadamente 7 metros de profundidade.

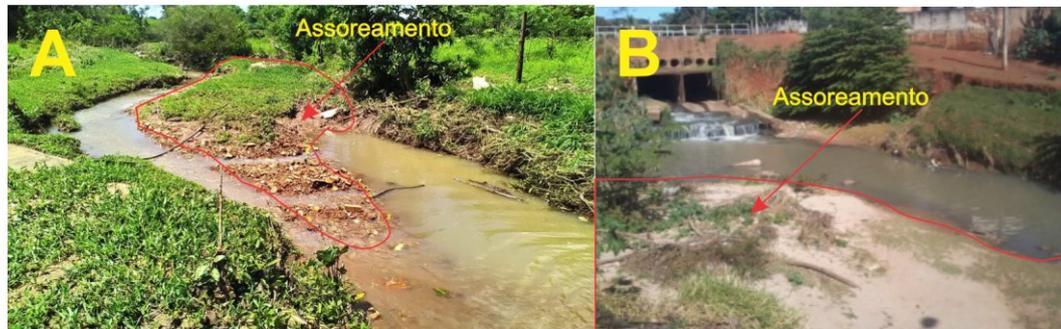
Outro impacto encontrado tanto na área urbana quanto na área rural da bacia são os bancos de areia, ou seja, o assoreamento dos canais fluviais. Essas práticas supracitadas provocaram o assoreamento nos canais fluviais (Figura 10), pois com o solo desprotegido e a ausência de práticas mecânicas e edáficas de conservação do solo nas áreas rurais e as práticas de retirada da cobertura vegetal associado aos processos de terraplanagem nas áreas urbanas, desprenderam partículas do solo, que posteriormente foram carregadas e depositadas nos fundos de vale, onde encontram-se os canais fluviais da bacia. Isso contribuiu para a formação de vários bancos de sedimentos ao longo dos canais fluviais dos córregos São José, Pirapitinga e Carmo.

Figura 10 - A- banco de areia (assoreamento) canal fluvial do córrego Pirapitinga, é possível verificar que há o predomínio de resto de materiais de construção, ou seja, entulho dentro do canal, juntamente com resíduos sólidos. Isso se formou devido ao material que foi colocado dentro de uma voçoroca localizado na baixa vertente e fundo de vale do córrego Pirapitinga, que no período de chuva, as águas oriundas do escoamento superficial provocaram novamente o entalhamento no local onde havia a erosão. B- banco de areia formada por sedimentos que foram transportados ao longo do canal e depositados no baixo curso do rio Pirapitinga.

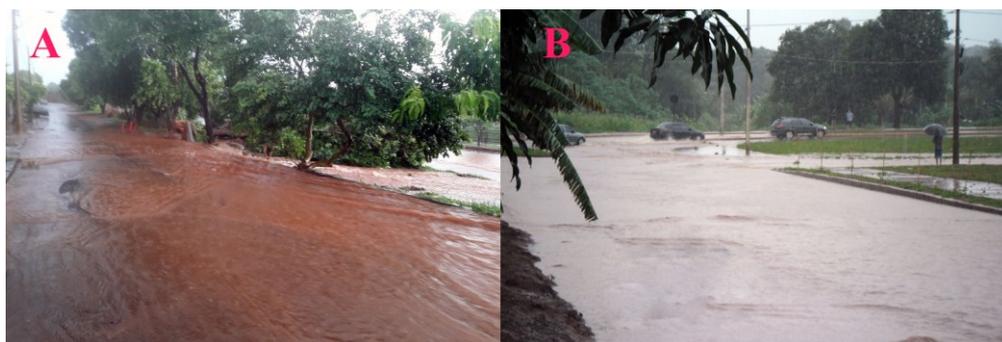
Os episódios de alagamentos são exclusivos da área urbana, sendo resultado da ação antrópica que ao ocupar o relevo em um primeiro momento retira toda a cobertura vegetal, deixando o solo exposto, depois retifica os topos e as vertentes por meio do processo de terraplanagem (com a construção de talude e aterros) para deixar os lotes ou terrenos cada vez mais planos. Em um segundo momento o processo de ocupação interfere diretamente na infiltração das águas pluviais, uma vez que grande parte das águas da chuva passa a escoar superficialmente em relação a infiltração, concentrando-se em determinados locais. Associado a isso tem-se a ineficiência do sistema de drenagem urbano que não consegue escoar toda a água que chega nas vertentes e nos fundos de vale, provocando pontos de alagamentos (Figura 11).

Figura 11 - A- Ação da água no fundo de vale do córrego São José, onde foram derrubadas algumas árvores no local. B. Alagamento da avenida José João Dib trecho do córrego São José que foi retificado, canalizado e cuja a planície de inundação foi ocupada pela avenida.
