## ASPECTOS FÍSICO-SOCIAIS DAS INUNDAÇÕES E ENXURRADAS NA SUB-BACIA DE DRENAGEM DO RIO ICONHA, ESTADO DO ESPÍRITO SANTO

### PHYSICAL AND SOCIAL ASPECTS OF FLOODS AND RUNOFFS IN THE ICONHA RIVER DRAINAGE BASIN, STATE OF ESPÍRITO SANTO

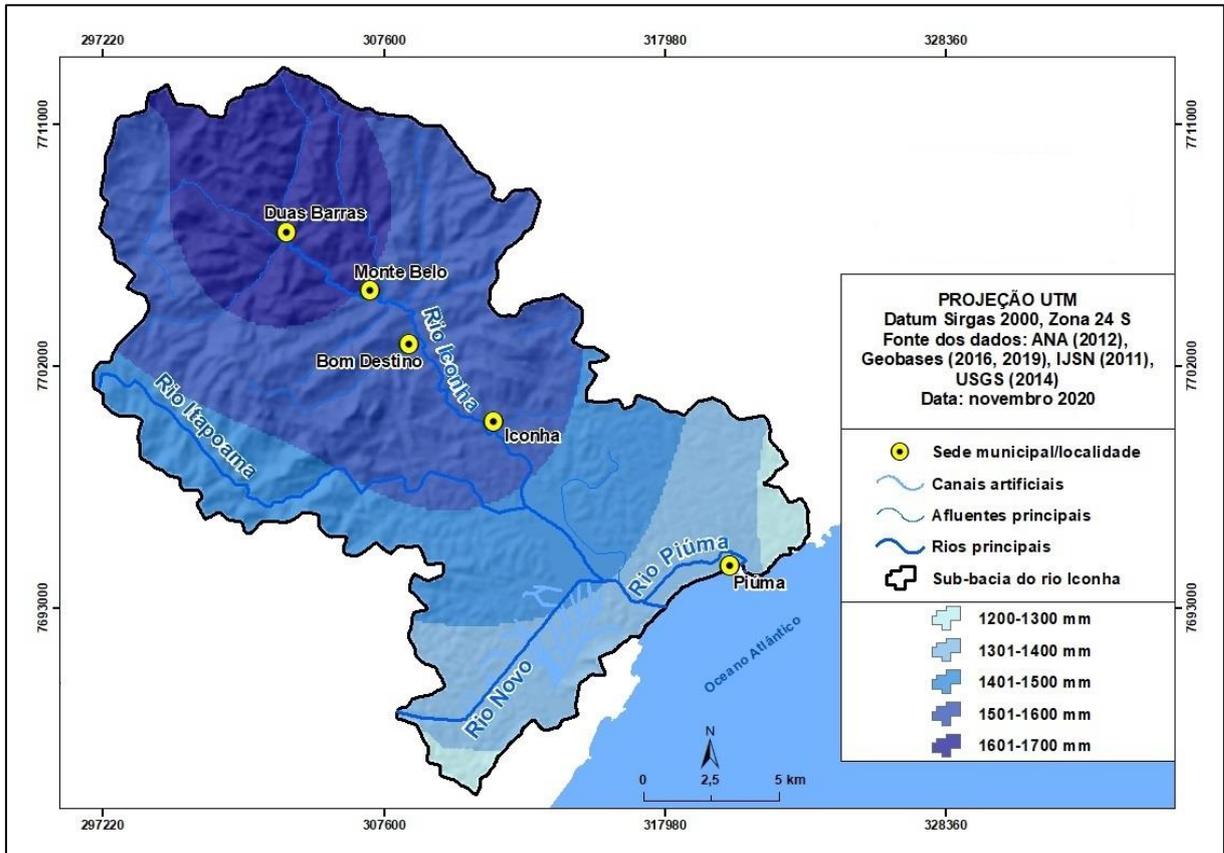
Figura 2 - Mapa de precipitação média anual (1947-2012) na sub-bacia de drenagem do rio Iconha.

A Figura 2 indica a variação espacial da precipitação média anual (1947-2012) da sub-bacia. Os intervalos das isoietas variam de 1200 a 1700 mm/ano, com valor médio de 1450 mm/ano. Se comparada à média de precipitação anual para o Espírito Santo, que é de 1219 mm/ano (AGERH, 2018), observa-se maior concentração de chuvas sobre a sub-bacia no referido período. Ademais, nota-

se que o aumento do índice de precipitação acompanha o aumento das cotas topográficas, apresentando, assim, os maiores valores nas áreas mais elevadas.

Ocorre, também, o provável efeito orográfico na ocorrência de chuvas nas barreiras topográficas na transição da faixa litorânea para áreas interioranas da sub-bacia em decorrência da mudança abrupta de topografia e de declividade e, conseqüentemente, o agravamento dos efeitos das inundações nessas áreas específicas. Porém, salienta-se que a área está sujeita à atuação de sistemas frontais associados à atuação de frentes frias que repercutem mais na gênese de inundações e enxurradas em diferentes pontos da sub-bacia.

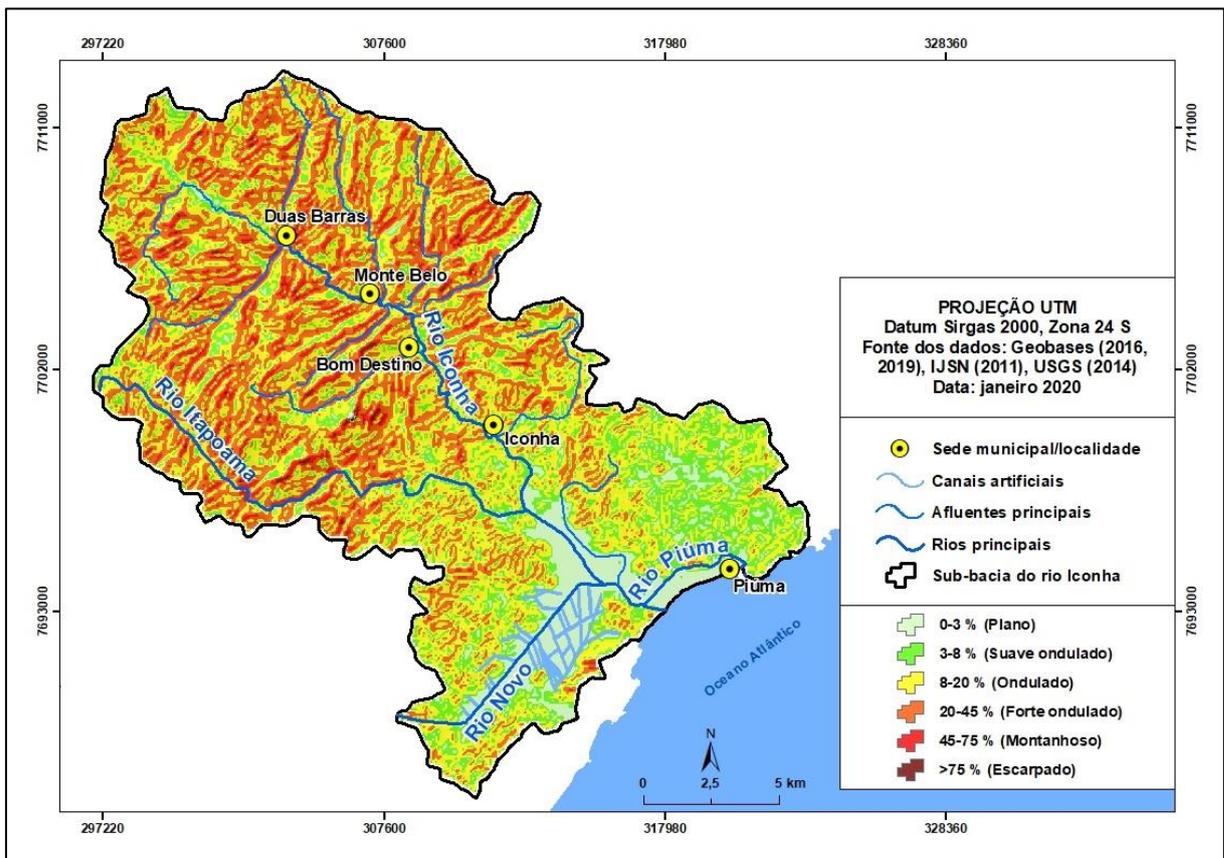
Figura 3 - Mapa de declividade (%) da sub-bacia de drenagem do rio Iconha.

A partir da análise do mapa de declividade da sub-bacia do rio Iconha (Figura 3), é possível inferir que as porções a montante da sub-bacia são marcadas por declividade forte-ondulada e montanhosa, onde está assentada, em maior expressão, a unidade geomorfológica dos Maciços do Caparaó I. Também se nota que tanto os principais cursos d'água quanto seus principais tributários apresentam seus canais, em muitos trechos, cercados por áreas dos terrenos marcadas por altas declividades, o que implica na maior rapidez e velocidade do direcionamento do escoamento superficial em episódios de precipitações fluviais para as suas calhas (COELHO NETTO, 2013; STEVAUX e LATRUBESSE, 2017).

As áreas a jusante da sub-bacia são notadamente as que apresentam baixa declividade (plano e suave ondulado), especialmente na região do vale do Orobó que, em consonância com os Gleissolos, tipologia de solos mais recorrentes na região, condicionam a má drenagem da área em períodos de fortes precipitações pluviais, podendo levar de semanas a meses para que toda a planície de inundações seja efetivamente drenada naturalmente.

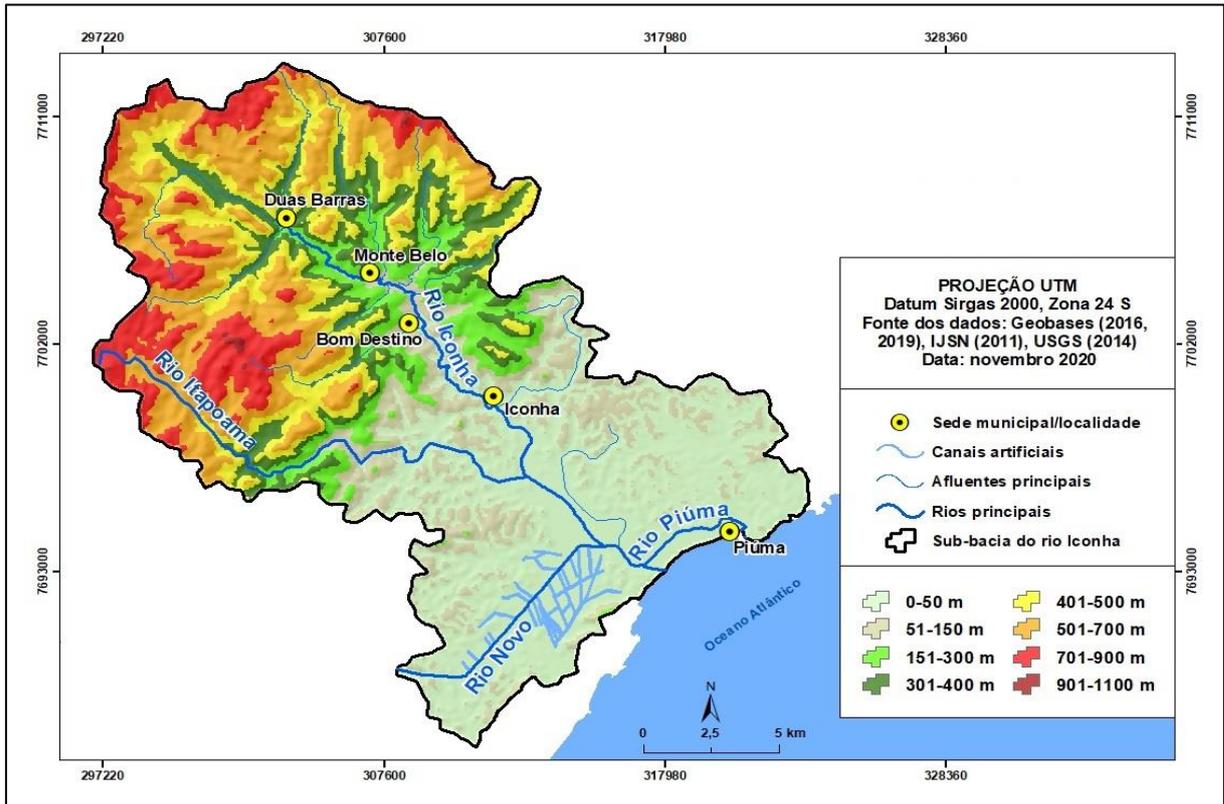
Figura 4 - Mapa hipsométrico da sub-bacia de drenagem do rio Iconha.

Segundo Bricalli (2016), o mapa hipsométrico é uma importante ferramenta nos estudos geomorfológicos, especialmente os tectônicos, por indicar diferenças altimétricas que podem ter gênese morfoestrutural, geradas por erosão diferencial pelas diferenças da litologia das rochas ou morfotectônica. A partir do mapa hipsométrico gerado para a sub-bacia do Iconha (Figura 4) é possível compreender com mais detalhe as características altimétricas do seu relevo, marcado pela presença das áreas mais altas no seu interior e pela transição para áreas mais baixas à medida que se aproxima da faixa litorânea, com uma amplitude altimétrica de aproximadamente 1100 m.

Embora tenha uma extensão relativamente curta, de 24 km, o rio Iconha apresenta processos morfodinâmicos distintos ao longo do seu trajeto, tornando-o um curso d'água passível de ser compartimentado em alto, médio e baixo cursos. Em geral, os cursos superiores dos rios são marcados por relevo elevado, alta declividade das vertentes, corredeiras com alta velocidade das águas, predomínio de processos erosivos e leito com lajedos, cascalho e areia grossa. Os cursos médios fluviais são caracterizados por relevo ondulado, diminuição da declividade e da velocidade d'água, baixa erosão e pouca deposição, sedimentos arenosos e pouco cascalho no canal. Por sua vez, os cursos inferiores dos rios caracterizam-se por relevo suave a plano, declividade e velocidade da água baixas, grandes planícies de inundação e predominância de processos deposicionais.

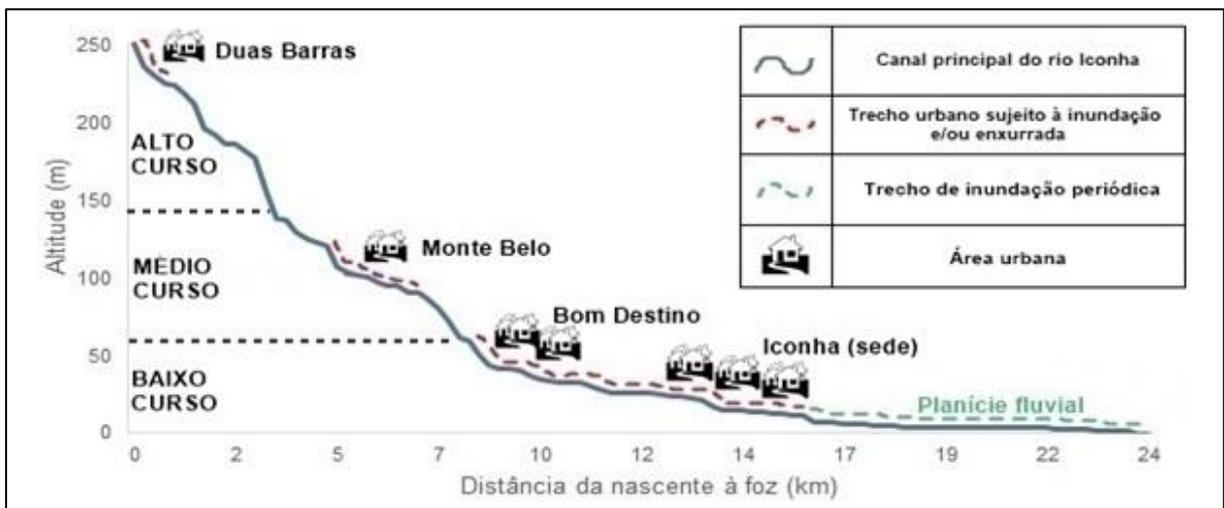
Figura 5 - Perfil longitudinal do rio Iconha com destaque para trechos sujeitos à inundação e/ou enxurrada.

Com a análise do perfil longitudinal do rio Iconha (Figura 5), é possível constatar que o rio transita de maiores para menores altitudes em curtas distâncias, o que promove maior velocidade de fluxo. No seu perfil longitudinal é possível observar consideráveis rupturas de declividade, indicando níveis de base locais que promovem o controle estrutural da rede de drenagem e a maior velocidade do fluxo hídrico, resultando na chegada mais enérgica d'água (enxurrada) em setores a jusante em períodos de intensa e concentrada precipitação pluvial.

Ademais, suas margens são consideravelmente ocupadas por áreas urbanas, sendo todas sujeitas à inundações e enxurradas. O curso d'água percorre em maior parte áreas de baixas altitudes e ocorre o predomínio de cultivos agrícolas em suas margens. Tal fato condiciona a remoção da vegetação ciliar e, com a sua ausência, há o agravamento do assoreamento no leito do rio, mais vulnerável a receber material detrítico e de outras naturezas e que, consequentemente, impacta na ocorrência e na magnitude das inundações. Outro ponto de destaque neste âmbito é a eventual utilização de agrotóxicos que contaminam os lençóis freáticos e o próprio rio.

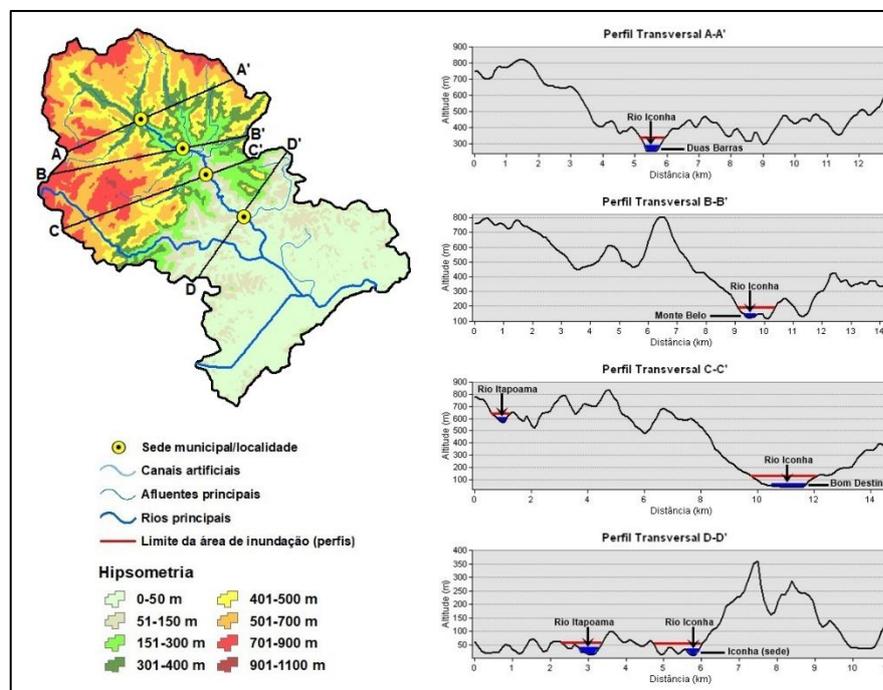
Figura 6 - Perfis transversais traçados na sub-bacia de drenagem do rio Iconha.

A análise dos perfis transversais (Figura 6) indica que as comunidades de Duas Barras e Monte Belo encontram-se edificadas em vales mais entalhados pela incisão fluvial do rio Iconha (Figura 7) e seus afluentes, sendo cercadas por relevo de maior altimetria e de declividade mais acentuada que, consequentemente, faz com que as inundações e enxurradas ocorram de forma mais concentrada em diferentes trechos dos vales fluviais e com que o escoamento superficial do excesso d'água advindo do extravasamento da cota máxima de inundação seja mais confinado que o observado na comunidade de Bom Destino e na sede municipal de Iconha e adjacências, rodeadas por áreas de relevo de menor altimetria e declividade.

Nota-se que nestas áreas há o desenvolvimento de planícies fluviais e de inundações mais largas que recebem o excesso do volume d'água em períodos de cheia. Essas planícies são amplamente ocupadas por tais áreas urbanas que, em conjunto com outras alterações antrópicas diretamente nos rios e no uso e cobertura da terra na sub-bacia, como criação de áreas de cultivo agrícola e pastagens muito próximas ao curso d'água, potencializam os efeitos das inundações e enxurradas na área.

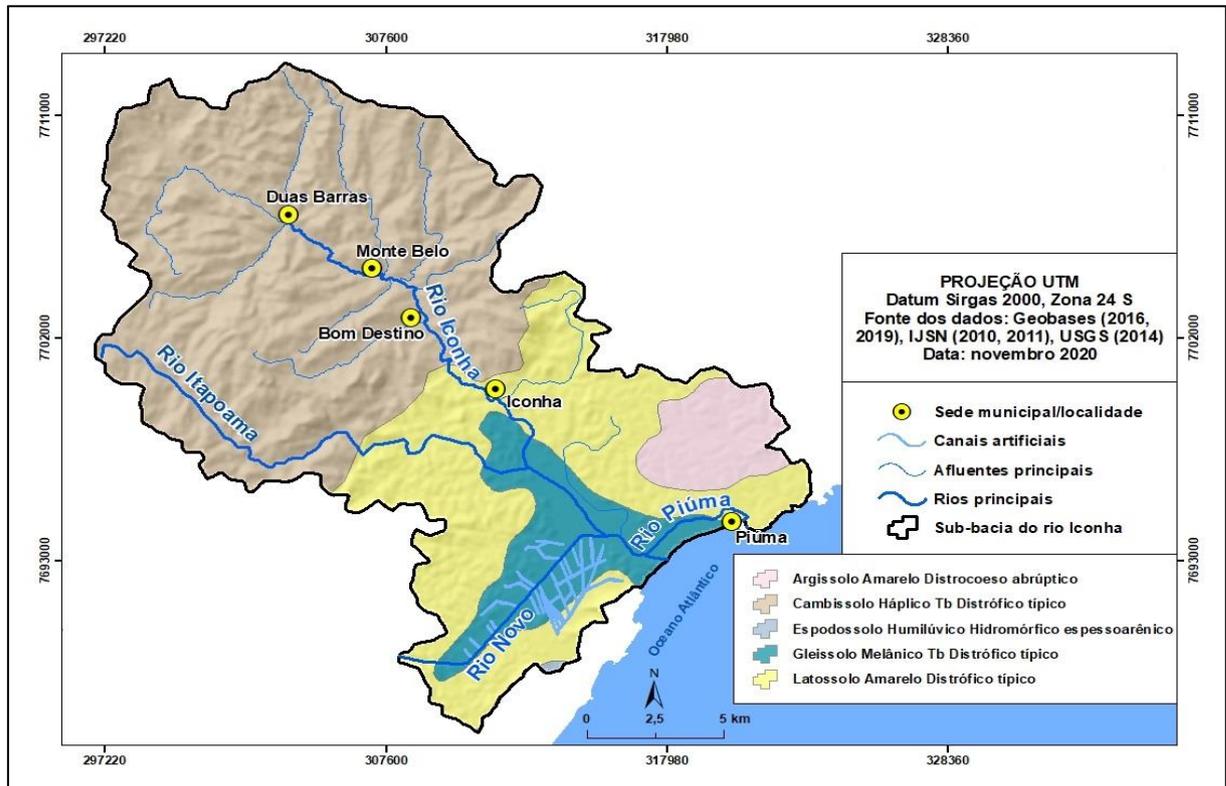
Figura 8 - Mapa de classes de solos da sub-bacia de drenagem do rio Iconha.

As duas classes de solos (Figura 8) predominantes na sub-bacia são a do Cambissolo Háplico Tb Distrófico típico, com 196,11 km<sup>2</sup> ou 56,52 % da bacia e a do Latossolo Amarelo Distrófico típico, com 95,53 km<sup>2</sup> ou 27,53 % da bacia.

O Cambissolo Háplico compreende solos minerais, não hidromórficos, bem drenados, pouco profundos a profundos, com sequência de horizontes A, B, C, sendo caracterizado pela presença de um horizonte B incipiente e com ocorrência de minerais facilmente intemperizáveis e fragmentos da rocha matriz no perfil (AGERH, 2018). Este tipo de solo apresenta restrições à exploração agrícola. De acordo com Deina (2013), é um solo de baixíssima permeabilidade e pouco profundo e, geralmente, cascalhento, sendo considerado jovem por conter minerais primários e altos teores de silte, mesmo em horizontes superficiais.

O grau de suscetibilidade dos Cambissolos à erosão varia, dependendo da sua profundidade, da declividade do terreno, dentre outros fatores (GUERRA e BOTELHO, 1998). Seu caráter típico significa que não apresenta características extraordinárias ou intermediárias para outras classes, representando o conceito central da classe (SANTOS et al., 2018). Na sub-bacia, encontram-se em áreas interioranas, a montante, caracterizadas pelas mais elevadas cotas altimétricas e pela alta declividade do relevo.

Por sua vez, os Latossolos representam um grupamento de solos com horizonte B latossólico. O critério utilizado na sua identificação é o desenvolvimento de horizonte B diagnóstico latossólico, em sequência a qualquer tipo de horizonte A e aumento de teor de argila do horizonte A para o B pouco acentuado. A cor do horizonte diagnóstico subsuperficial do solo é Amarelo.

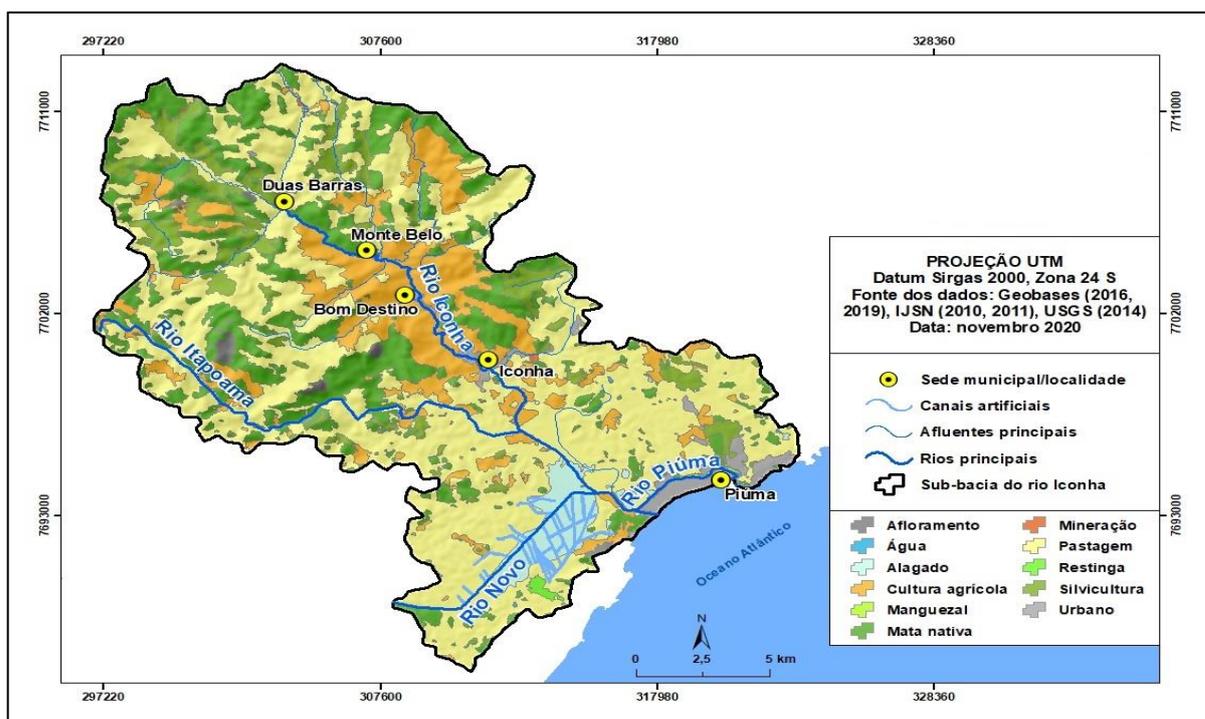
Figura 9 - Mapa de uso de cobertura da terra da sub-bacia de drenagem do rio Iconha.

Quanto ao uso e cobertura da terra (Figura 9), as áreas de pastagem correspondiam à classe de maior abrangência na sub-bacia do rio Iconha, ocupando 172,45 km<sup>2</sup> ou 49,7 % da bacia. Elas estão majoritariamente situadas nas áreas de relevo e topografia mais planas, o que favorece o desenvolvimento deste uso, onde realizam-se atividades pecuárias tanto de corte quanto de leite.

As áreas de mata nativa correspondiam à segunda classe mais abrangente na sub-bacia, com 71,42 km<sup>2</sup> ou 20,59 % da bacia. Esta classe se localiza, predominantemente, nas áreas interioranas da bacia com predomínio do domínio cristalino, representando coberturas vegetais remanescentes de Mata Atlântica. Por sua vez, as áreas de cultivos agrícolas eram a terceira classe mais expressiva, correspondendo a 54,93 km<sup>2</sup> ou 15,83 % da sub-bacia. A distribuição da classe pela bacia ocorre de maneira heterogênea: está mais concentrada nas áreas a montante, sobretudo no vale do rio Iconha, embora também seja encontrada em áreas a jusante, geralmente próxima aos principais cursos d'água.

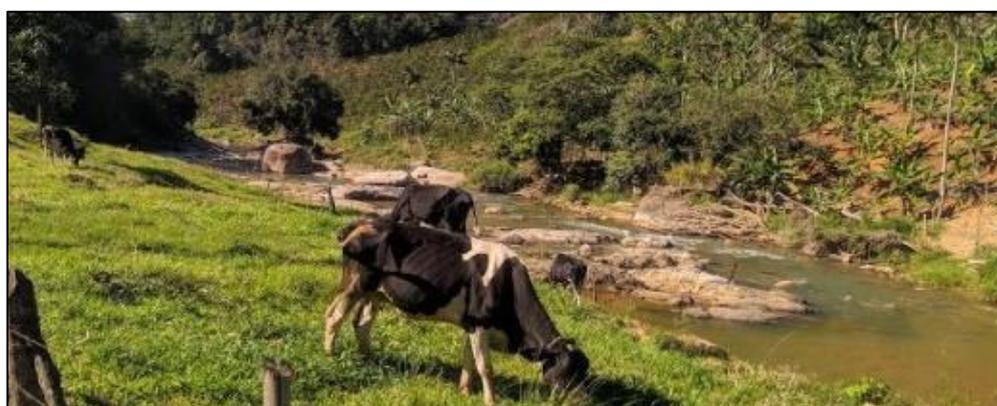
Figura 10 - Vista a jusante de um trecho do rio Iconha com área de pastagem à margem esquerda e com cultivo agrícola de banana à margem direita.

Com o desenvolvimento de atividades agropecuárias próximas aos cursos d'água (Figura 10), ocorre a maior pré-disposição de carga detrítica altamente passível de ser carregada pelas chuvas diretamente para o leito dos cursos d'água, gerando pontos de assoreamento que impactam na vazão fluvial e diminuem a área ocupada pela água dos rios especialmente em episódios de intensa precipitação pluvial, o que agrava os efeitos das inundações e enxurradas.

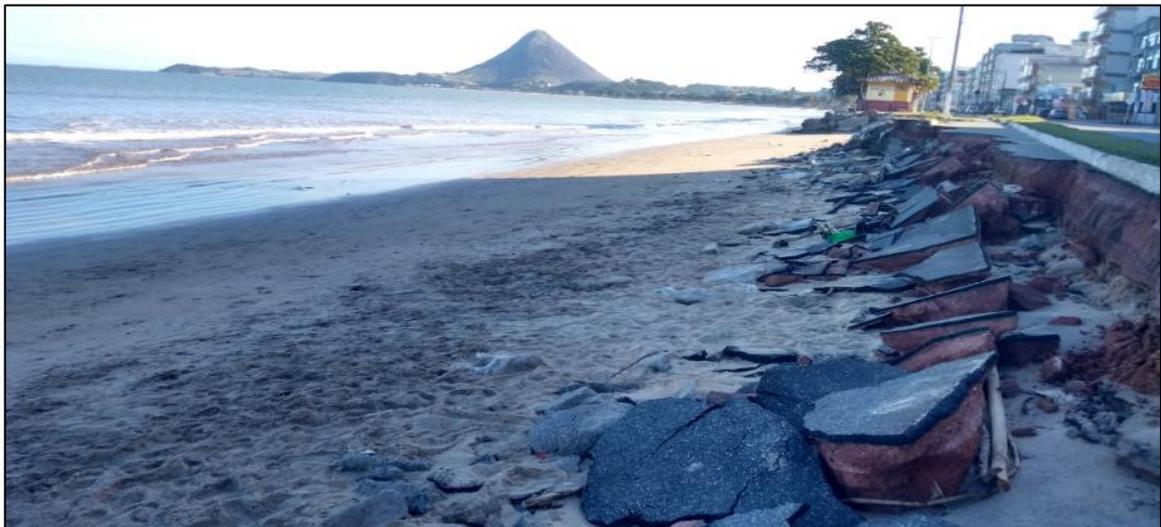
Figura 11 - Erosão marinha na praia de Acaiaca, Piúma (ES).

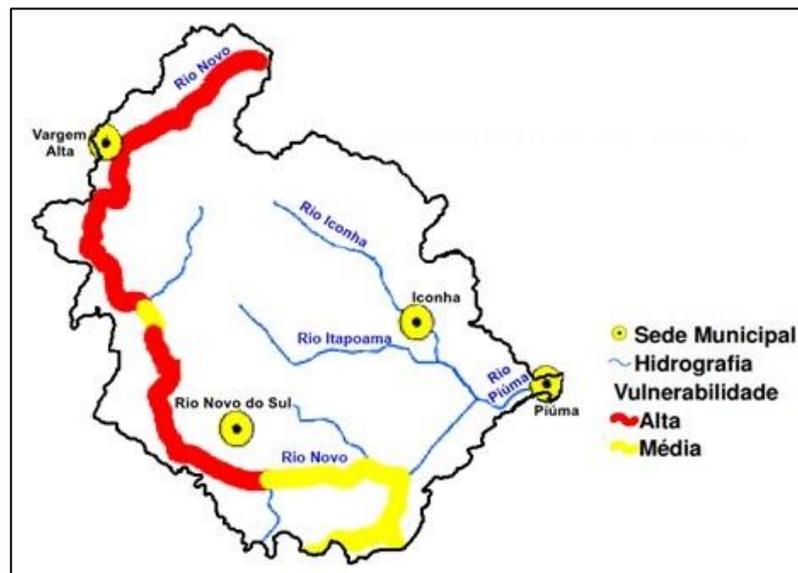
Figura 12 - Mapa de vulnerabilidade à inundação em cursos d'água da bacia de drenagem do rio Novo.

O Atlas da Vulnerabilidade à Inundações do Estado do Espírito Santo, produzido pela Agência Nacional de Águas (ANA, 2014), revela que a bacia de drenagem do rio Novo, à qual a sub-bacia do rio Iconha integra, possui determinados setores onde os cursos d'água são sujeitos à ocorrência de inundações, como mostra a Figura 12.

Nota-se que, segundo o mapa, os trechos considerados como altamente vulneráveis à inundação são todos correspondentes ao rio Novo, desde a sua nascente até próximo à sede de Rio Novo do Sul. Em adição a isso, o rio Iconha, que possui um significativo histórico de inundações, não possui nenhum trecho do seu curso demarcado no mapeamento como vulnerável à ocorrência de tal fenômeno.

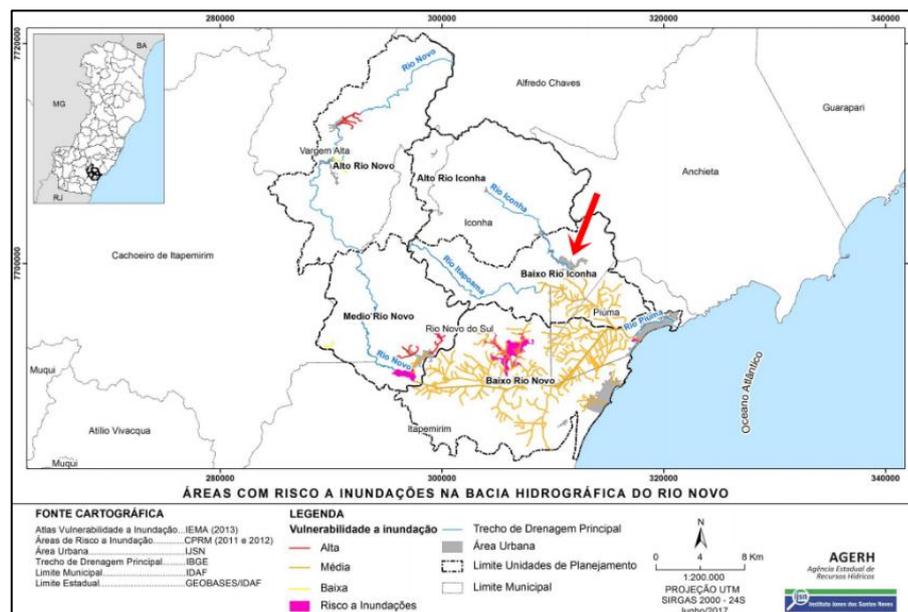
Figura 13 - Mapa das áreas com risco de inundações na bacia de drenagem do rio Novo. A seta vermelha destaca a área urbana (em cinza) da sede municipal de Iconha.

Em documento disponibilizado pela AGERH (2018) foi realizado, dentre outras coisas, um mapeamento apontando áreas com riscos de inundação na bacia do rio Novo (Figura 13), levando em consideração, na metodologia empregada, dados fornecidos pelo Atlas de Vulnerabilidade às Inundações do Instituto Estadual de Meio Ambiente e Recursos Hídricos, de 2013, setorizações de riscos geológicos executados pelo Serviço Geológico Brasileiro (CPRM), de 2011 a 2015 e informações sobre desastres da Defesa Civil do Espírito Santo.

No referido mapeamento é notória a maior incidência e risco às inundações no baixo curso da bacia e, em relação à vulnerabilidade à inundações, observa-se que os setores urbanos indicados com alta vulnerabilidade correspondem às sedes municipais de Vargem Alta (alto curso) e Rio Novo do Sul (baixo curso). Vargem Alta possui sua sede cortada pelo rio Novo, ao passo que a de Rio Novo do Sul é atravessada pelo córrego Pau d'Alho, afluente do rio Novo.

Em contrapartida, também se nota que a área urbana correspondente à sede de Iconha não é cruzada pelos dados vetoriais em formato de linha correspondentes à vulnerabilidade à inundações, sendo margeada pontualmente pela linha que expressa média vulnerabilidade (cor laranja). Portanto, observa-se a ausência de menção às inundações periódicas ocorrentes no rio Iconha em ambos os documentos/mapeamentos e que podem comprometer ações de planejamento, uma vez que tais trabalhos são importantes instrumentos para tomadas de decisão.

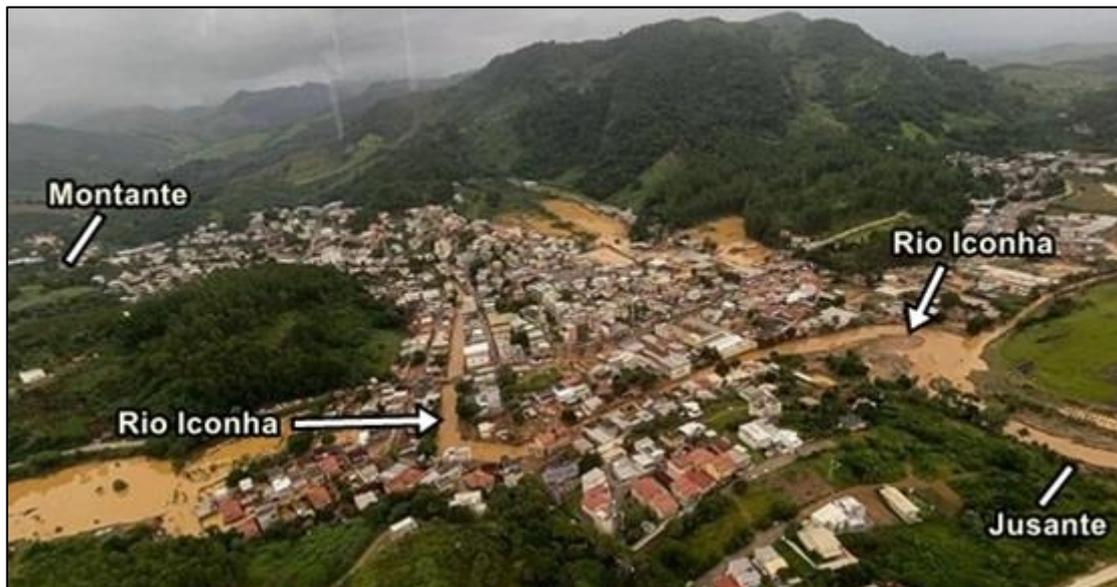
Figura 14 - Inundações na sede municipal de Iconha em decorrência das fortes chuvas de 17 de janeiro de 2020.

Segundo reportagem do jornal A Gazeta, o município de Iconha possui um significativo histórico de inundações e enxurradas, que são registradas desde 1942, tanto na sede quanto em outros distritos (RIBEIRO, 2020). O episódio de inundações de alta magnitude mais recente na sub-bacia do rio Iconha data do dia 17 de janeiro de 2020 (Figura 14), quando fortes chuvas atingiram as áreas das cabeceiras dos rios principais, a montante, e repercutiram também em áreas a jusante. Na ocasião, o nível d'água do rio Iconha subiu mais de quatro metros.

A sede municipal de Iconha encontra-se edificada em uma área de planície de inundações do rio Iconha e é, em partes, cercada por um relevo marcado por vertentes de declividades onduladas e forte onduladas e cujas encostas não são totalmente vegetadas, como pode-se observar na Figura 14, havendo maiores chances, em episódios de intensas precipitações fluviais, dos sedimentos gerados serem carreados ao fundo do vale, assoreando o rio e, conseqüentemente, potencializando os efeitos das inundações.

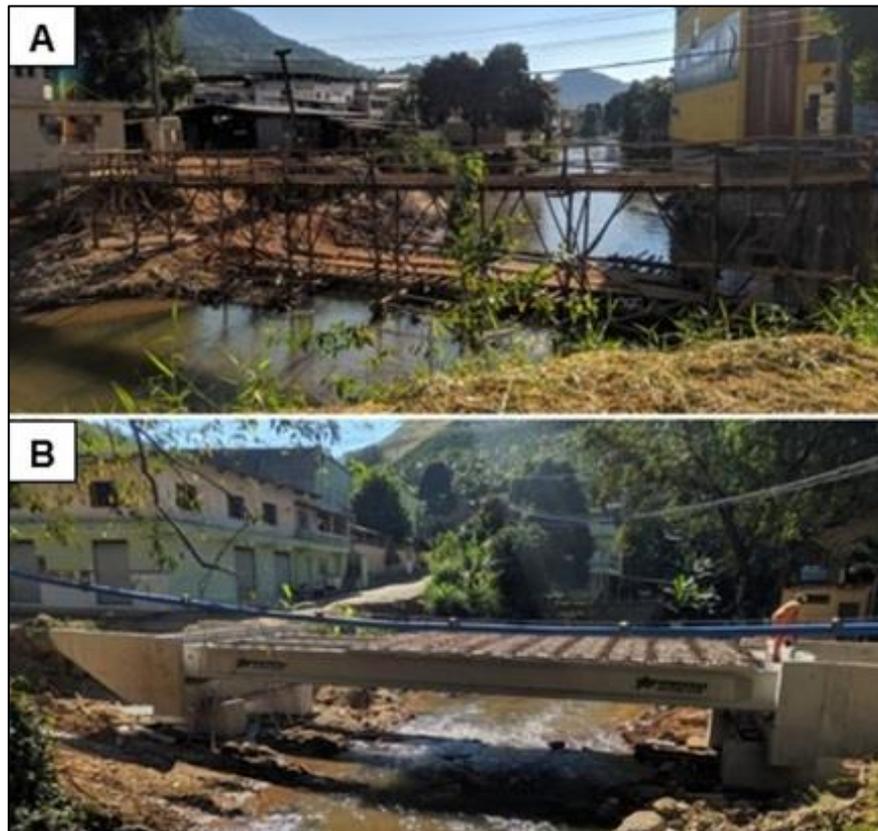
Figura 15 - A) Passarela improvisada de madeira sobre o rio Iconha na sede municipal do município homônimo. B) Construção de uma nova ponte sobre o ribeirão Monte Alegre na comunidade de Duas Barras, município de Iconha. Ambas as pontes pré-existentes foram destruídas no episódio de inundações e enxurradas na sub-bacia do rio Iconha em janeiro de 2020.
