## O SANEAMENTO AMBIENTAL DO MUNICÍPIO DE ROMARIA – MG E A QUALIDADE DA ÁGUA OFERTADA À POPULAÇÃO

### THE CONDITIONS OF BASIC SANITATION IN THE MUNICIPALITY OF ROMARIA – MG AND THE QUALITY OF WATER OFFERED TO THE POPULATION

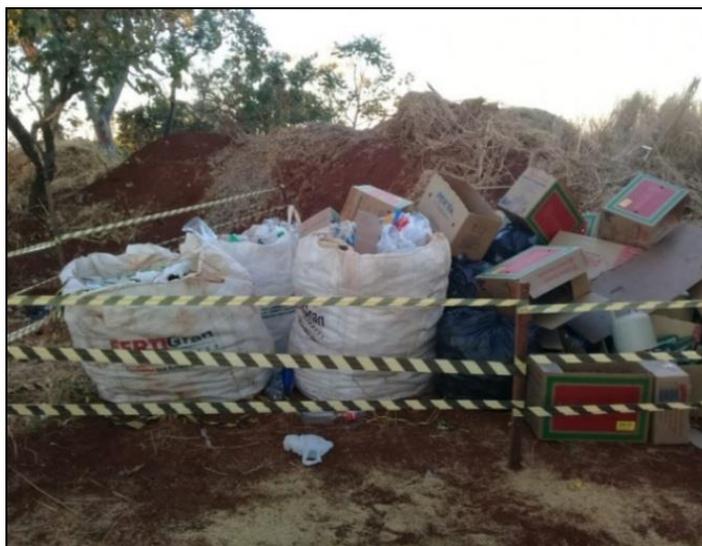
Figura 1 - Resíduos recicláveis gerados em uma das barracas.

O ápice da festa acontece anualmente no dia 15 de agosto, dia de Nossa senhora da Abadia. Os romeiros saídos de Uberlândia, iniciam sua caminhada até o santuário na última semana do mês de julho e o percurso é de 89,4 km via BR-365. Nesse percurso, ficam vários resquícios de resíduos sólidos originados pelos mesmos. Por ser considerado um mês com registro de baixas temperaturas, no período noturno alguns dos peregrinos acendem pequenas fogueiras para se aquecerem e por descuido algumas vezes, as labaredas se espalham, resultando em incêndios que são rapidamente controlados por parte dos próprios romeiros, outras vezes, pelo corpo de bombeiros quando acionados. As barracas que servem de apoio aos romeiros geram toneladas de resíduos recicláveis (Figura 1) sendo destinadas às ONGs.

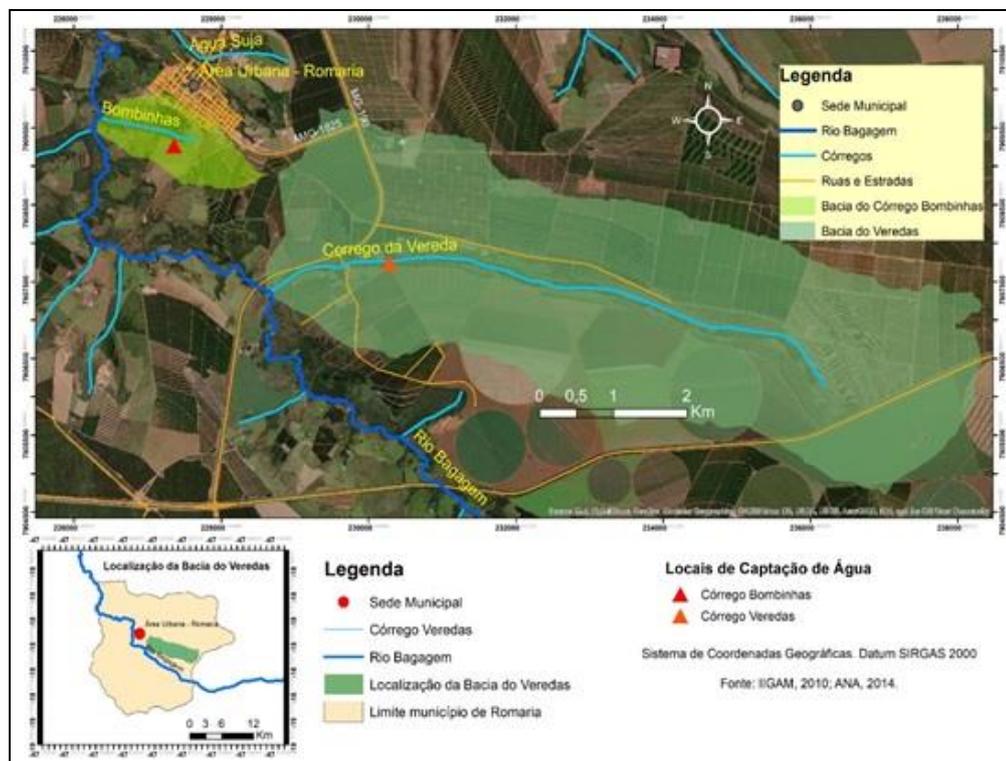
Figura 2 - Bacia do Córrego da Vereda e o Córrego da Bombinha.

O córrego da Vereda (Figura 2) é o principal manancial de abastecimento da cidade de Romaria. Este corpo hídrico é um dos afluentes, localizado na margem direita do rio Bagagem, principal rio que atravessa o município. A captação do córrego da Vereda, localiza-se em uma Área de Preservação Permanente (APP), a 2,5 km da malha urbana de Romaria, com acesso a partir da rodovia MG -190. E sua nascente situa-se próxima da rodovia BR-365, originada do agrupamento de afloramento o aquífero Bauru-Caiuá. A convergência desta água para o talvegue do terreno resulta em um canal natural com aproximadamente 8,69 km de comprimento, desde sua nascente até a foz no rio Bagagem.

Esse aquífero é do tipo livre, ou seja, a superfície superior que limita a sua zona saturada apresenta nível variável. Logo, não existem camadas confinantes superiores que constituam uma barreira natural de contenção da percolação de poluentes pelo solo, ampliando a sua susceptibilidade à poluição.

Já o sistema de captação Bombinha, em linhas gerais, extrai a água de um aquífero aluvionar raso, adjacente às nascentes do córrego da Bombinha. Esta captação localiza-se a aproximadamente 375 m da malha urbana de Romaria.

Inicialmente foi idealizado com um conjunto de caixas de tomada interconectadas, o sistema Bombinha opera atualmente com um único poço raso que também funciona como poço de sucção da estação elevatória.

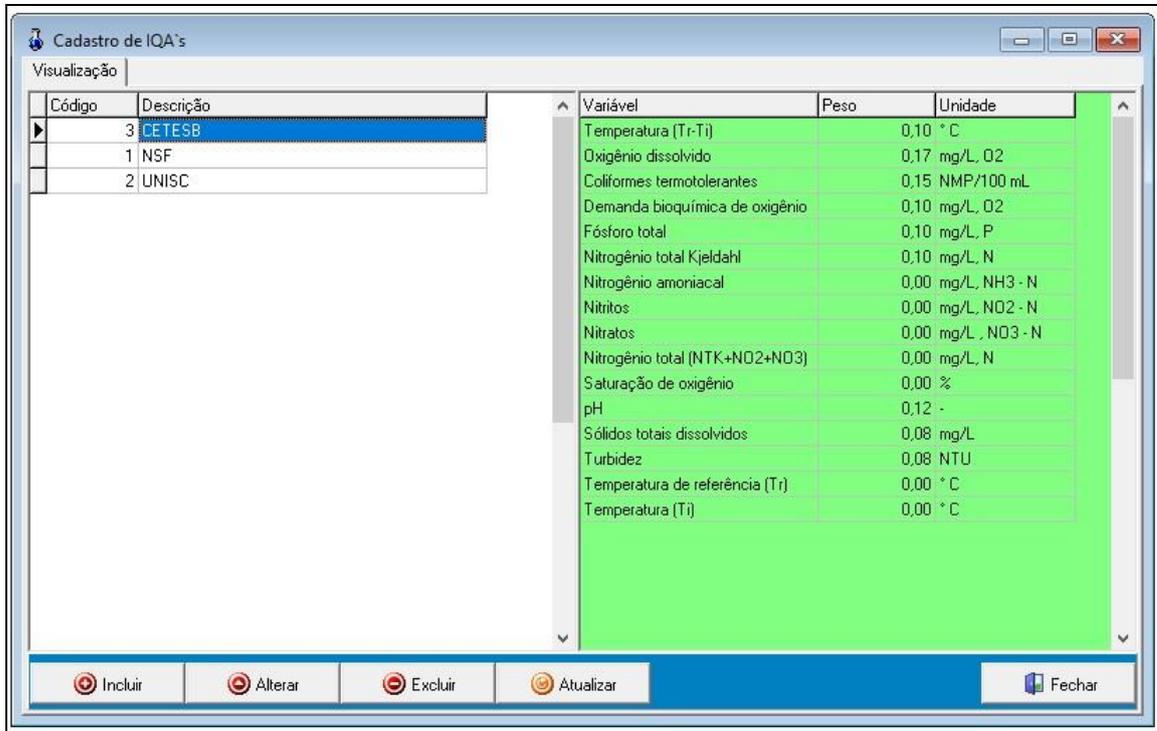
Figura 3 - Cadastro do índice de qualidade ambiental que o sistema seguirá.

Cadastrados os índices de qualidade da água do CETESB/ANA (Figura 3), basta inserir os dados dos resultados das amostras de água coletadas em campo e analisadas pelo laboratório, conforme a figura 4.

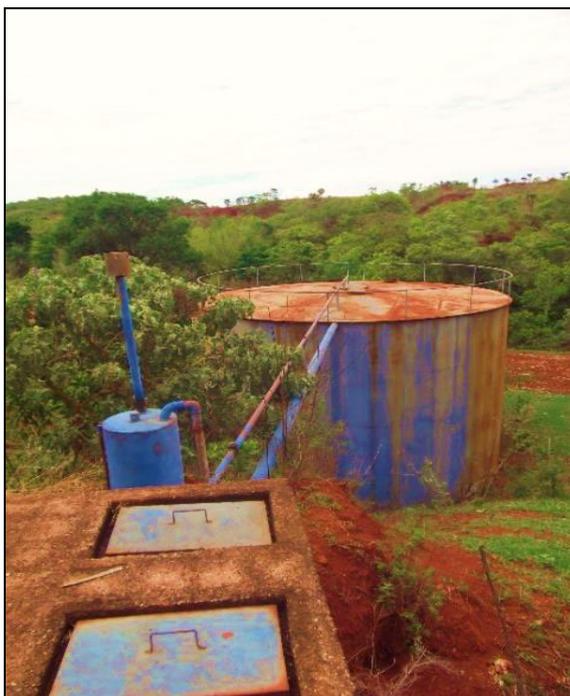
Figura 5 - Principal ETE do município de Romaria, desativada.

A ETE (Figura 5), principal construção no tratamento de esgoto, situada na margem esquerda do Córrego Água Suja, deveria atender a maior parte da população.

Segundo dados informados pela prefeitura é de que a empresa contratada não executou bem o projeto de forma que a ETE ficou em desuso, devido ao desnível para captar o esgoto.

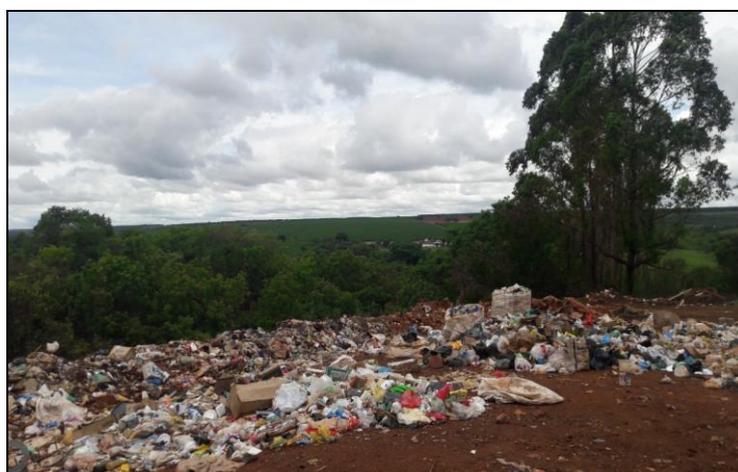
Figura 6 - Disposição dos RSU no lixão de Romaria.

A área do lixão de Romaria (Figura 6) está localizada próximo a um córrego, que deságua a jusante, do Rio Bagagem. Trata-se de um local alugado em que há uma voçoroca cercada por vegetação nativa do Cerrado, especificamente as fitofisionomias Cerradão e Campo Sujo. Todos os Resíduos Sólidos Doméstico (RSD), oriundos de demolição e da construção civil são depositados atualmente no lixão, apenas os Resíduos Sólidos dos Serviços de Saúde (RSSS) gerados em Romaria, são coletados e transportados mensalmente por uma empresa terceirizada são coletados por uma empresa terceirizada e direcionados a outro município.

Os principais problemas identificados relacionam-se com a contaminação do solo, do ar e da água é pela disposição e destinação inadequadas dos resíduos sólidos urbanos, presença de animais e evidências de pessoas trabalhando na reciclagem de material dentro do lixão.

A qualidade do lixiviado depende da composição dos resíduos, dos processos de dissolução e da combinação das atividades físicas, químicas e biológicas, da quantidade de água infiltrada, idade dos resíduos e pH do meio. A percolação do lixiviado através do solo causa a contaminação deste e pode causar a das águas subterrâneas e superficiais.
