PROCESSOS HIDROGEOMORFOLÓGICOS EM ÁREAS DE EXPANSÃO URBANA: UM ESTUDO ACERCA DE LOTEAMENTOS IMPLANTADOS A PARTIR DE 2004 NA CIDADE DE CHAPECÓ/SC

HIDROGEOMORPHOLOGICAL PROCESSES IN URBAN EXPANSION AREAS: A STUDY ABOUT SUBDIVISION IMPLEMENTED SINCE 2004 IN CHAPECÓ CITY, SANTA CATARINA STATE, BRAZIL

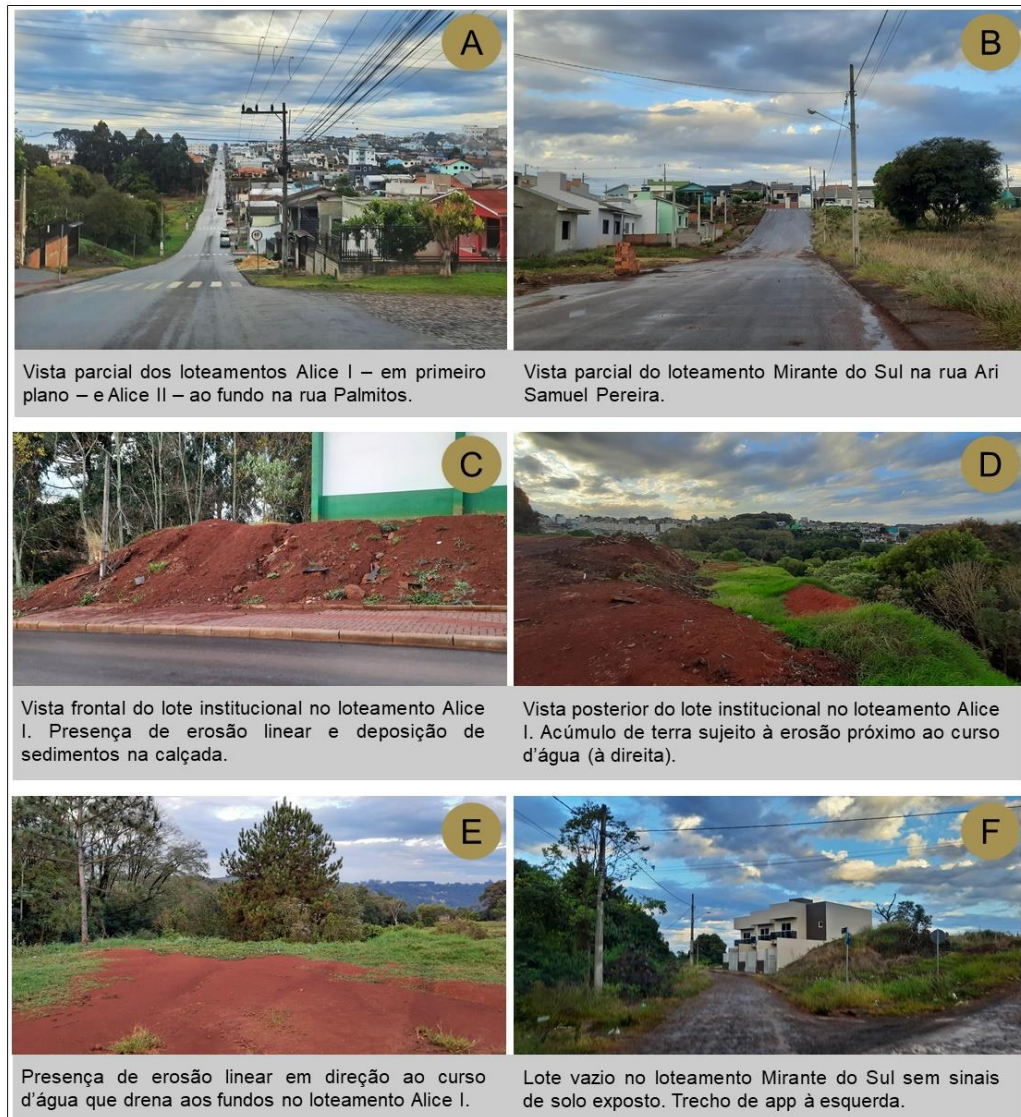
Figura 4 - Ocupação urbana, exposição de solo e processos erosivos identificados nos loteamentos do Grupo 1 (2021).

Em campo foi constatado que há uma certa estagnação no crescimento nos loteamentos Alice I e Alice II, com a permanência de alguns vazios urbanos, principalmente, no setor oeste de ambos os loteamentos. Em contraponto, o loteamento Mirante do Sul continuou sendo ocupado, já que estava em processo de urbanização um pouco mais atrasado do que os demais (Figura 4A e 4B).

Nos lotes vazios a manifestação de solo exposto com erosão linear, se concentra em sua maioria no loteamento Alice I, sobretudo, no terreno destinado ao uso institucional (Figura 4C e 4D) e naquele definido como Área Verde (Figura 4E). Nos demais loteamentos, os vazios urbanos, em sua maioria, estão já cobertos com alguma vegetação rasteira, o que impede a exposição do solo à erosão, ao menos até o momento em que serão ocupados. Já aqueles lotes com solo exposto estão, em geral, associados ao início de novas construções, tanto no loteamento Mirante do Sul, como no Alice II (Figura 4F). Quanto ao curso d'água que nasce neste último loteamento e drena em direção ao lajeado São José cruzando o loteamento Mirante do Sul, este se encontra protegido por mata ciliar desde o início da implantação destes empreendimentos, o que sem dúvidas é um ponto positivo. O acesso a ele para verificar se ocorre algum processo erosivo marginal ou assoreamento do canal não foi possível devido à vegetação densa e ao declive acentuado que impediram o acesso.

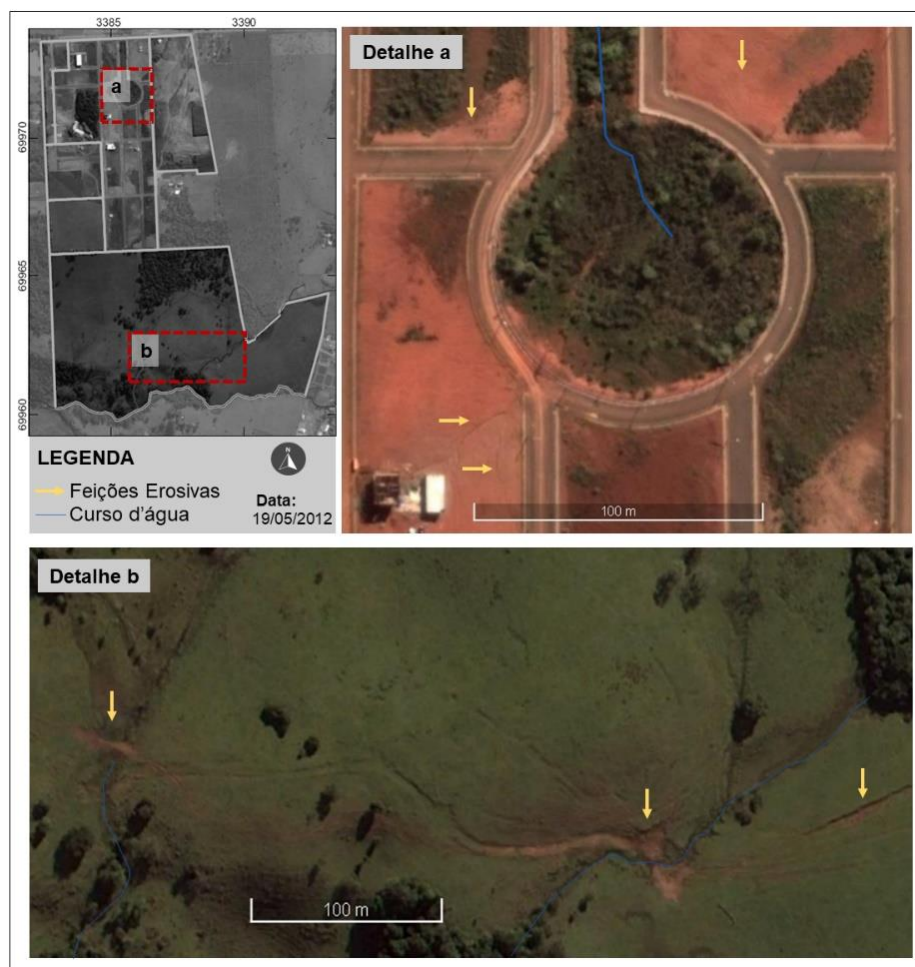
Figura 6 - Processos erosivos identificados nos loteamentos Reserva dos Pinhais I e Real Park (2012).

A Figura 6 traz como exemplo e de modo ampliado algumas das feições erosivas encontradas na maioria dos lotes expostos dos loteamentos em 2012. A erosão linear e laminar são alguns dos processos erosivos identificados nesses locais (estágio 2), inclusive nos cursos d'água do loteamento Real Park, num momento muito antes de sua abertura (estágio 1). É possível observar também a presença de solo exposto nas bordas do lote central, onde está a nascente, no loteamento Reserva dos Pinhais I. Há ainda deposição de sedimentos na via circular devido a erosão proveniente dos terrenos a montante.

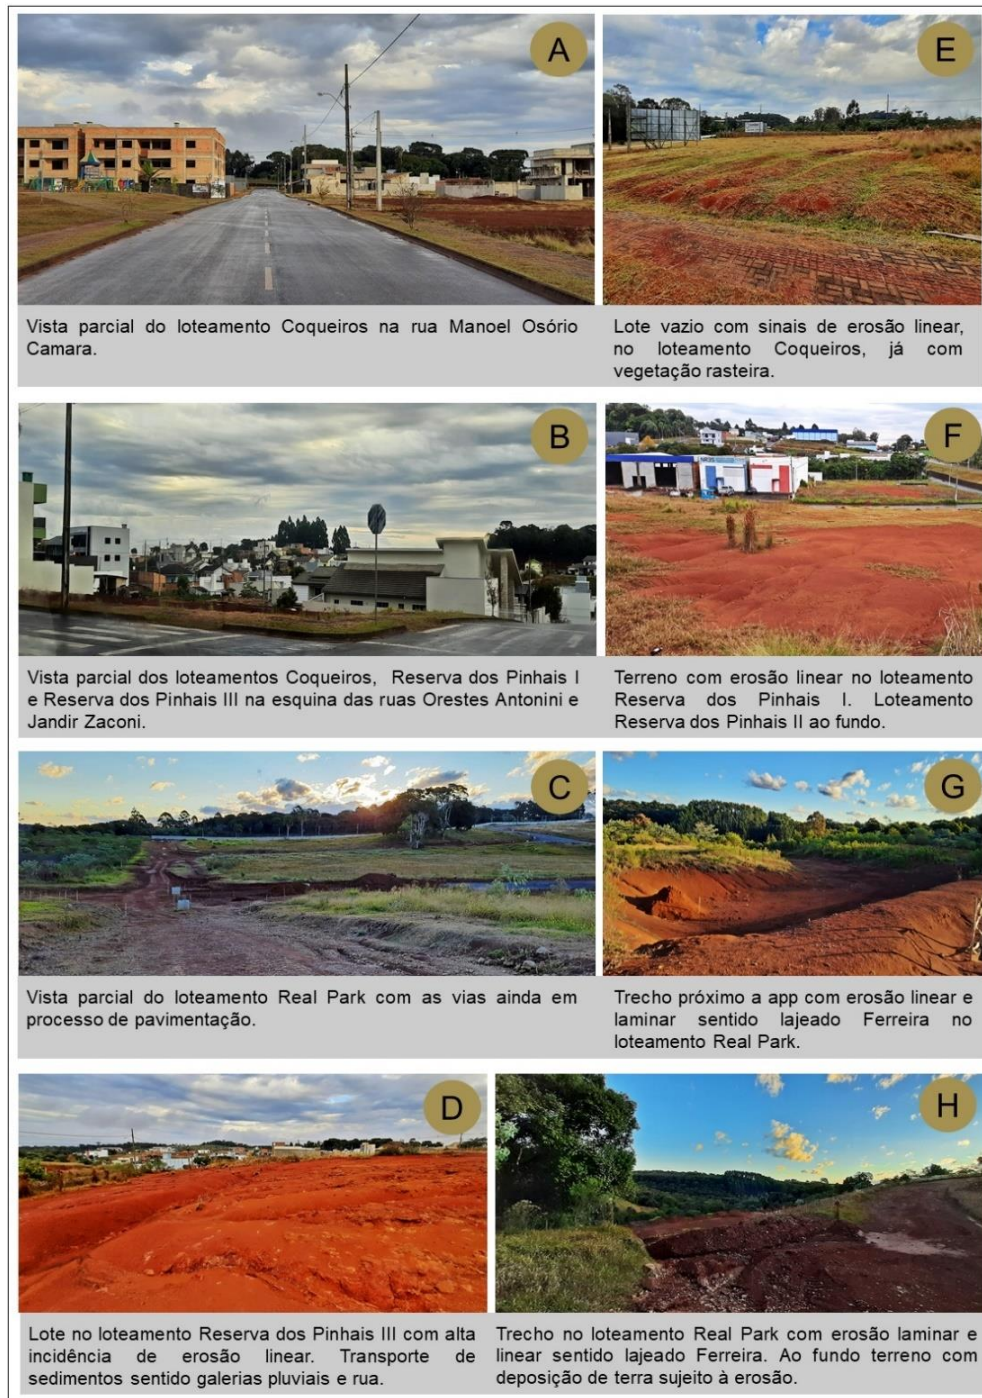
Figura 7 - Ocupação urbana, exposição de solo e processos erosivos identificados nos loteamentos do Grupo 2 (2021).

Em campo, nota-se que ainda é vigente a manifestação significativa de lotes com solo exposto e a ocorrência de processos erosivos em todos os loteamentos deste grupo. Embora a ocupação, principalmente no loteamento Reserva dos Pinhais I (Figura 7A e 7B), tenha se intensificado, essa situação de terrenos com solos expostos é recorrente. No caso particular do loteamento Real Park (Figura 7C), o solo exposto está associado ao traçado viário que está em processo de pavimentação. O que se observa é que em alguns lotes, mesmo doze anos depois, ainda se encontram desnudos (Figura 7D). Em outros, a vegetação rasteira começa a recobrir áreas até então expostas e com sinais visíveis de ravinamento (Figura 7E). Fato comum, no entanto, são lotes com erosão ativa (Figura 7F).

A inexistência de contenções nos trechos finais de algumas ruas intensifica o escoamento e a erosão (Figura 7G). Próximo a esse ponto, no loteamento Real Park foi feito um depósito de terra retirada das ruas (Figura 7H), deixando todo esse material exposto à erosão. Outra situação encontrada nesse loteamento é um corte próximo à rua, com erosão linear nas bordas e laminar sentido lajeado Ferreira. O acesso até as nascentes não foi possível já que elas se encontram cercadas, ainda assim se pode afirmar que a atual vegetação é densa apenas naquela nascente do loteamento Reserva dos Pinhais I. Nas demais, localizadas no loteamento Real Park, a vegetação é mais arbustiva, porém foi identificado que novas espécies foram plantadas com intuito de protegê-las de forma mais consistente.

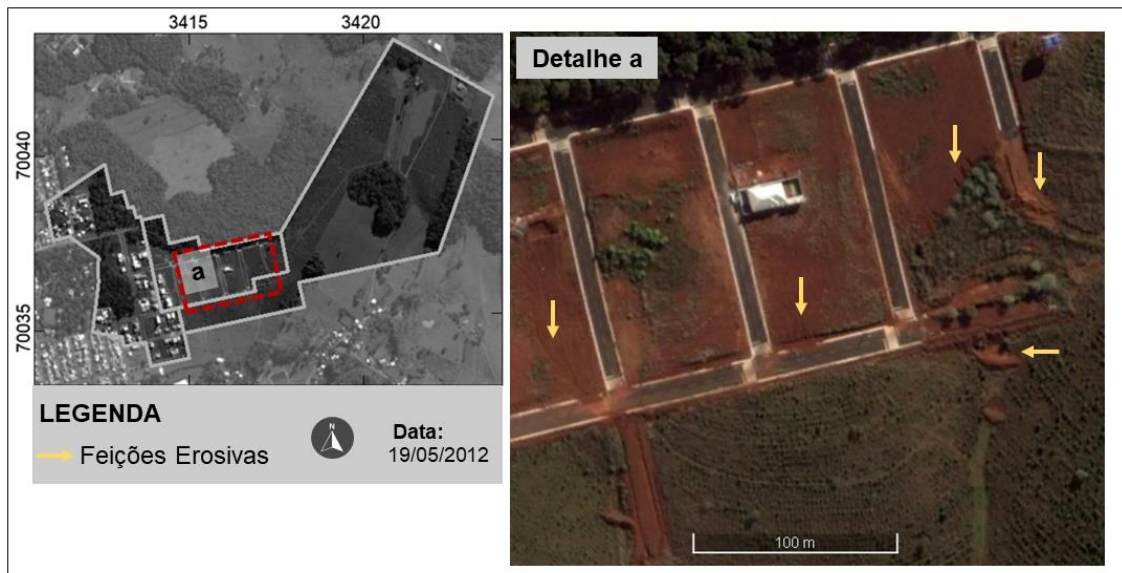
Figura 9 - Processos erosivos identificados no loteamento Walville II (2012).

Na Figura 8B, nota-se que em 2012 a paisagem começa a se alterar de maneira mais significativa. O loteamento Walville I encontra-se em processo avançado de urbanização se encaminhando para o estágio 3, com poucos lotes com exposição de solo e ocorrência escassa de erosão. O fato de existir grandes áreas vegetadas pode ter sido um fator que contribuiu para a mitigação dos processos erosivos, todavia, vale lembrar que o período em que houve as maiores alterações na topografia do loteamento não estão contempladas nas imagens utilizadas. Já o loteamento Walville II (Figura 9) está,

neste momento, com quase toda sua área com solo exposto e torna-se evidente a ocorrência de erosão linear, laminar e deposição de sedimentos em pontos distintos do loteamento. Pode-se dizer que os processos que colaboram para a manifestação do estágio 2 estão no seu ápice nesse local.
