UTILIZAÇÃO DOS PROTOCOLOS DE AVALIAÇÃO RÁPIDA DE RIO (PAR) E DE AVALIAÇÃO ECOLÓGICA RÁPIDA DE FLORA (AER) PARA O DIAGNÓSTICO DAS CONDIÇÕES AMBIENTAIS DO CÓRREGO JOÃO CESÁRIO E DE SUAS ÁREAS DE PRESERVAÇÃO PERMANENTE - CIDADE DE ANÁPOLIS (GO)

USE OF RIVER RAPID ASSESSMENT PROTOCOL (RAP) AND FLORA RAPID ECOLOGICAL ASSESSMENT PROTOCOL (REA) FOR DIAGNOSING ENVIRONMENTAL CONDITIONS OF THE JOÃO CESÁRIO STREAM AND ITS PERMANENT PRESERVATION AREAS - CITY OF ANÁPOLIS (GO)

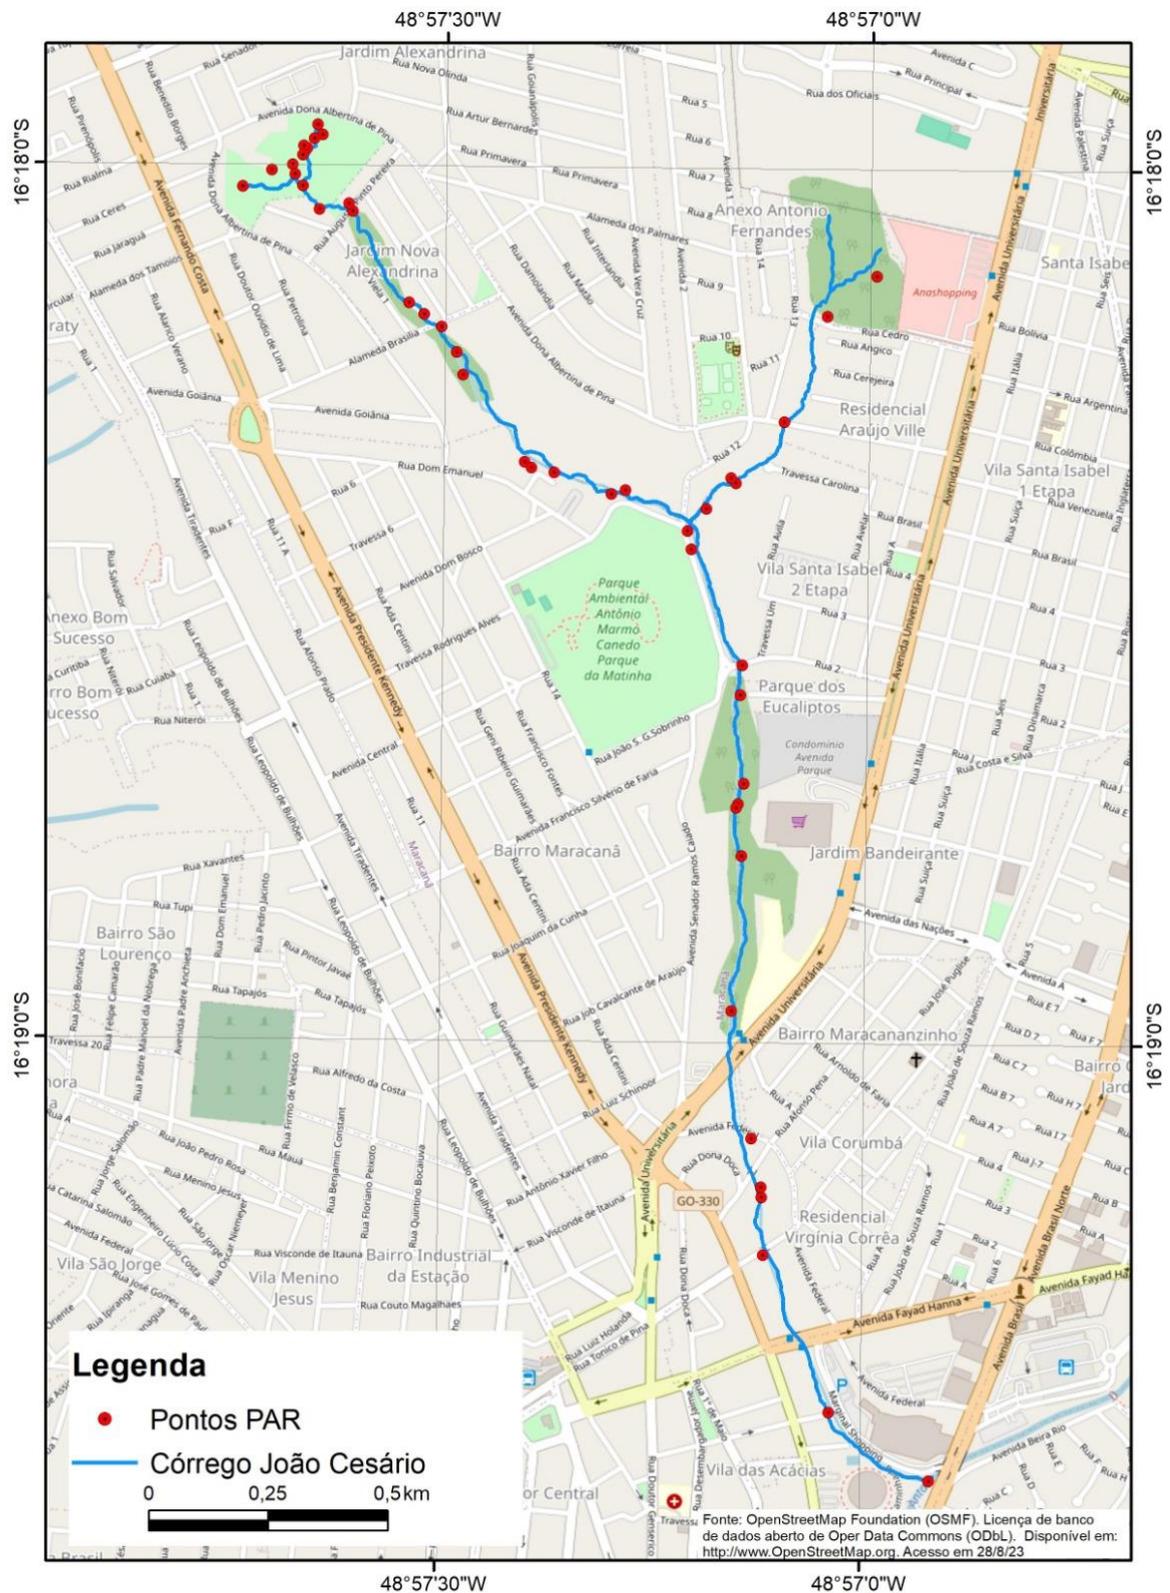
Figura 2 - Distribuição dos pontos de campo com preenchimentos das fichas de PAR

Foram observados 59 locais em campo para aplicação do PAR (em função das condições de acesso), e mais 17 pontos adicionais exclusivos de AER de vegetação. Houve maior distribuição de pontos de campo no alto curso em decorrência das nascentes, alta declividade e quantidade de locais erodidos. Para os médio e baixo cursos do córrego, há menor registro de pontos, uma vez que as paisagens são menos declivosas e os locais erodidos são menos frequentes e mais distantes. Para os 59 locais foram preenchidas fichas de avaliação do PAR das condições ambientais e realizados registros fotográficos nas APPs, nascentes e canal do córrego. Diretamente relacionados com o canal do córrego ou afluentes foram registrados 45 pontos, ao passo que os outros 14 pontos contam com observações dentro da APP. Os registros de campo envolveram transectos nas duas cabeceiras do córrego João Cesário e em toda a sua extensão até a confluência com o rio das Antas (Figura 2).

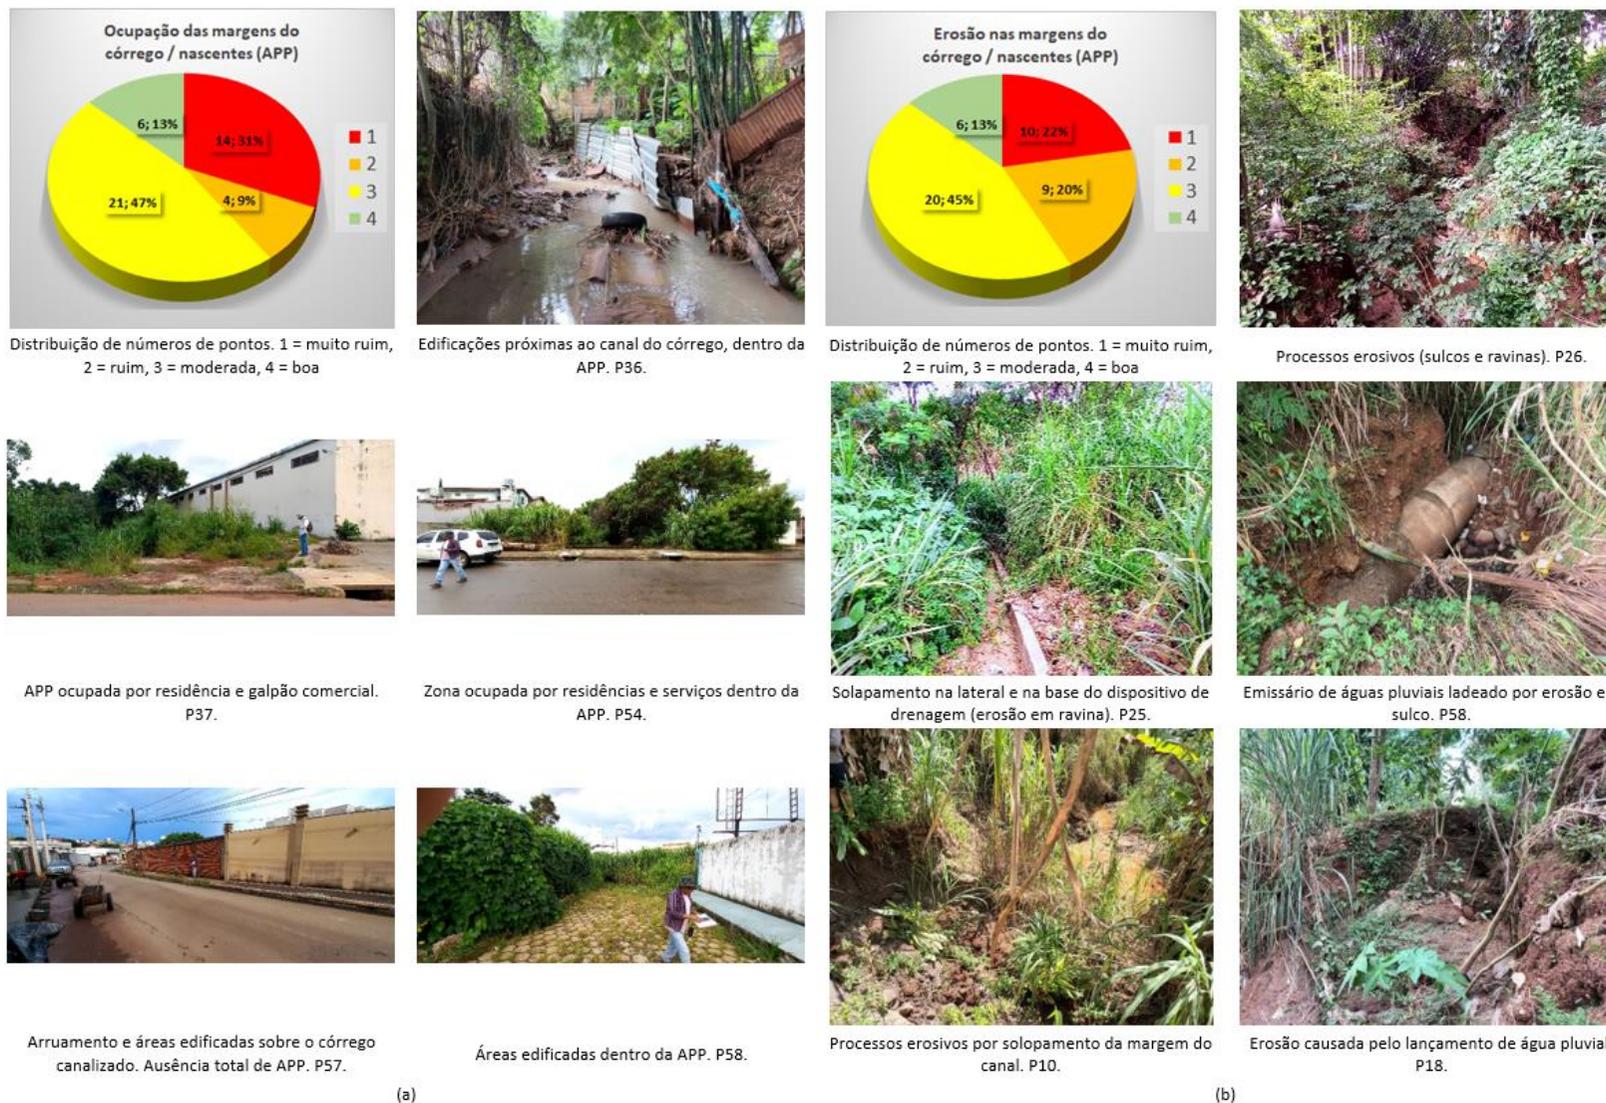
Figura 3 - (a) ocupação das margens do córrego/nascentes e (b) erosão nas margens do córrego/nascentes

Em termos de **ocupação das margens** do córrego/nascentes, observou-se que 40% dos pontos de campo apontaram para situações muito ruim e ruim (Figura 3). As ocorrências de pontos críticos com índices muito ruim (14) ou ruim (4) estão situadas nos trechos do córrego que cortam todos os bairros, porém as maiores concentrações estão nos bairros Nova Alexandrina, Vila Santa Isabel, Maracanã, Vila Corumbá e Vila das Acácias. A ocupação das margens do córrego/nascentes (APP) encontra-se de maneira irregular à legislação ambiental, com casas, comércios, plantações e criação de animais, contribuindo para os processos erosivos, os assoreamentos, a perda e fragmentação de habitats naturais e a redução da estabilidade geológica-geomorfológica.

O fator **erosão nas margens** do córrego/nascentes foi registrado em 19 locais com condições negativas (muito ruim e ruim), o equivalente a 42% dos pontos de registros de campo (Figura 4). As ocorrências de pontos críticos classificadas com índices muito ruim ou ruim ficam ao longo dos trechos do córrego que atravessam os bairros Jardim Alexandrina, Nova Alexandrina, Vila Santa Isabel, Maracanã, Vila Corumbá e Vila das Acácias. Os locais mais críticos contam com erosões nas duas margens ou em apenas uma, e são dos tipos sulcos ou ravinas.

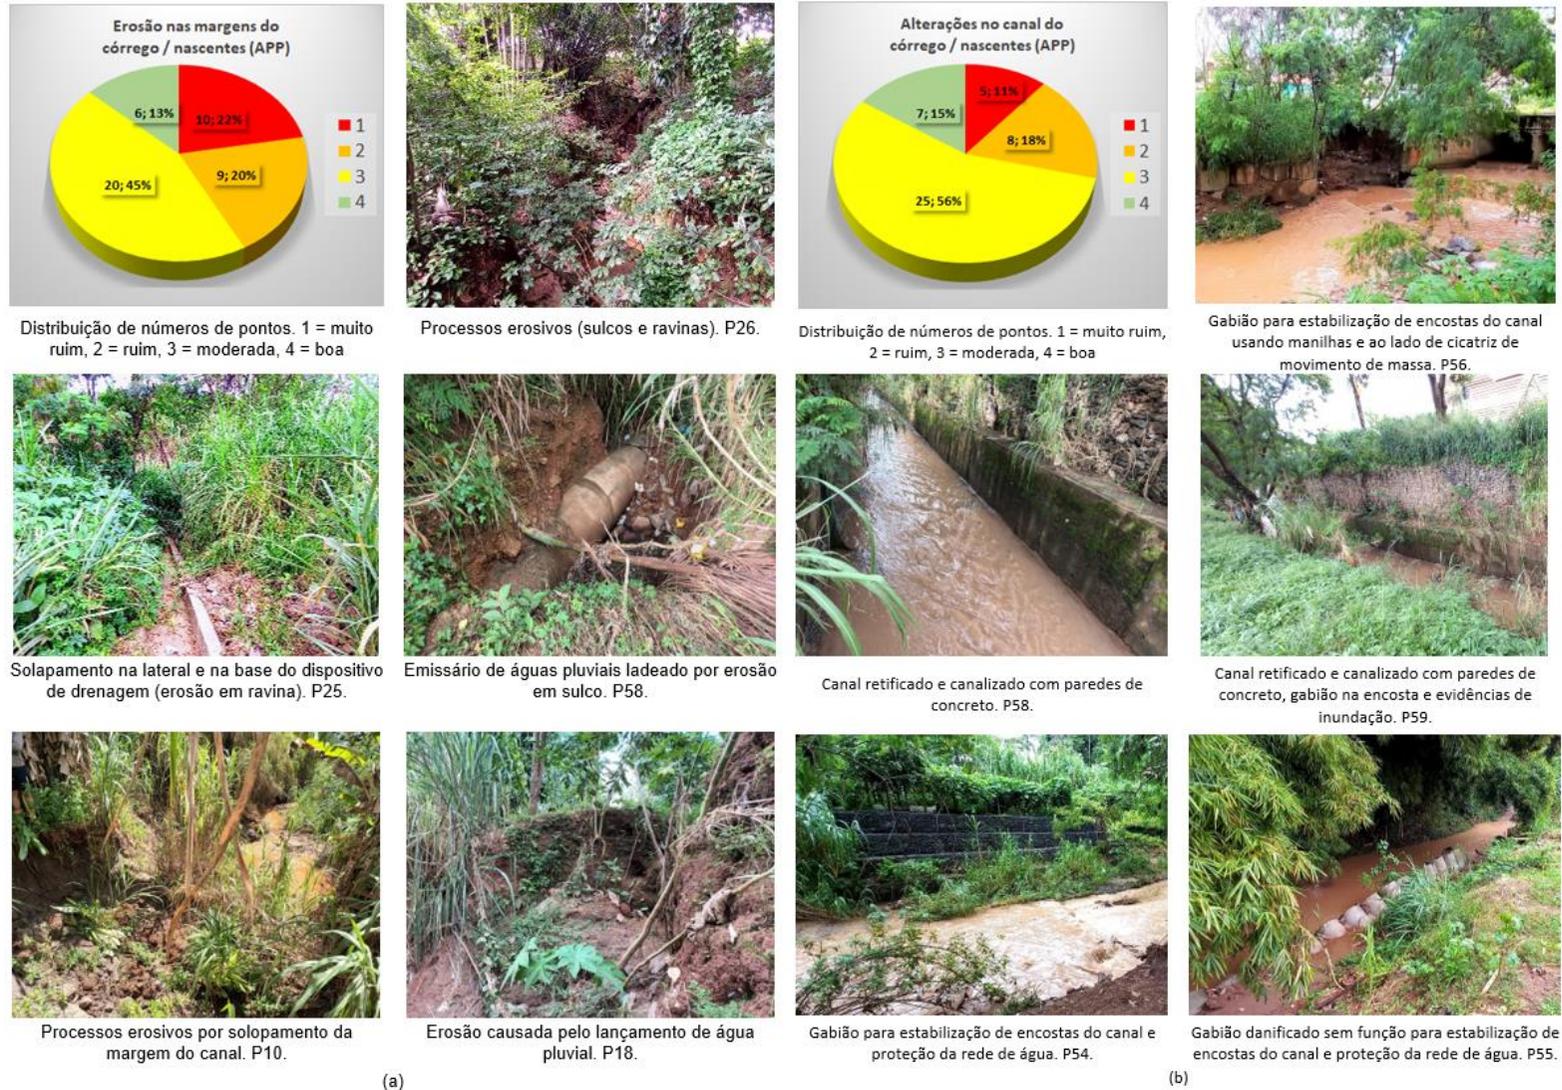
Figura 4 - (a) erosão nas margens do córrego/nascentes e (b) alteração no canal do córrego/nascentes

Quanto às **alterações no canal** do córrego, 13 pontos de registros estão com índices muito ruim ou ruim, ou seja, apresentam canalizações ou gabiões em uma ou nas duas laterais do canal. Tais locais correspondem a trechos do córrego que cruzam os bairros Jardim Nova Alexandrina, Maracanã, Jardim Bandeirante, Vila Corumbá e Vila das Acácias. Os 13 locais equivalem a 29% dos pontos de campo, estando os outros 32 locais em situações moderada e boa, correspondente a 71% dos pontos de registros de campo (Figura 4). Em condições moderadas têm-se 25 pontos, com trechos do córrego exibindo alterações, porém sem canalizações ou gabiões. Em sete locais registraram-se boas condições, com o córrego apresentando canal normal, ou seja, sem construções que alterem a paisagem.

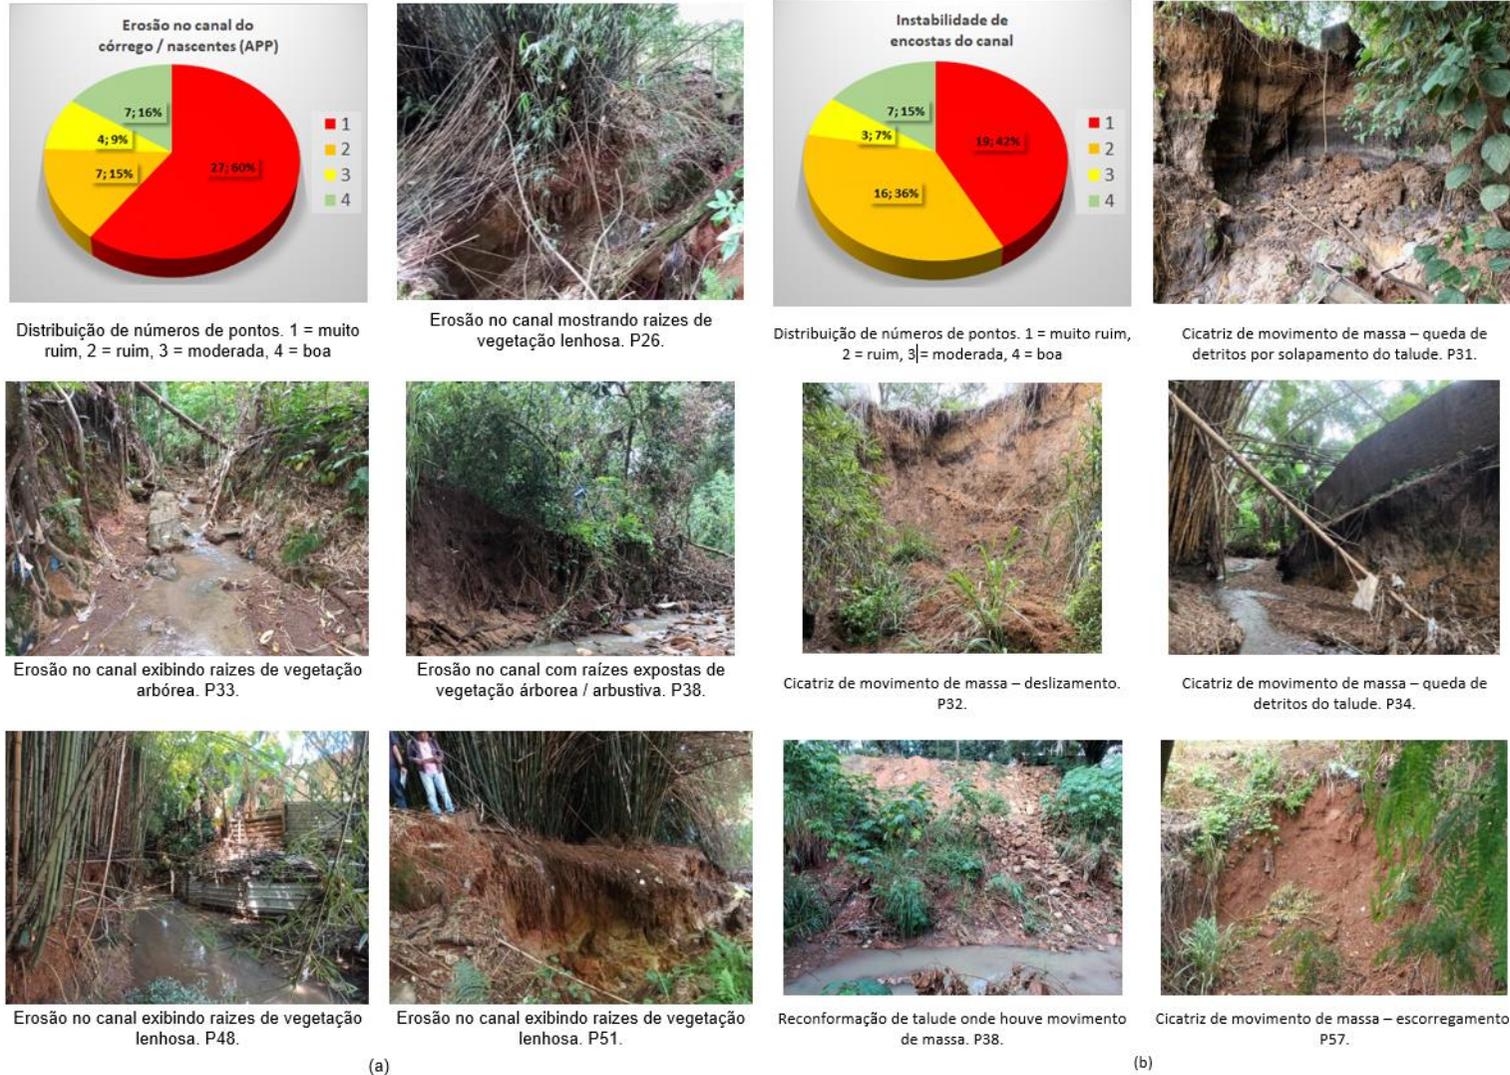
Figura 5 - (a) Erosão no canal do córrego / nascentes e (b) instabilidade de encostas do canal do córrego/nascentes

O fator **erosão no canal** do córrego/nascentes foi registrado em 38 pontos, sendo observada a presença de erosão nas duas margens do canal com raízes expostas de vegetações arbustiva e arbórea/lenhosa. Dos 38 locais, 34 apresentam-se classificados com índices muito ruim ou ruim, alcançando 76% do total de pontos de registros de erosão. Na Cabeceira 2 até a confluência dos cursos d'água, próximo ao Parque da Matinha fica a maior concentração de pontos de erosão no canal (Figura 5). As erosões nas laterais do córrego são observáveis nos trechos que cortam os bairros Jardim Alexandria (inclusive nas nascentes), Nova Alexandrina, Maracanã, Jardim Bandeirante e Vila Corumbá. Somente a Cabeceira 1, no bairro Vila Santa Isabel apresenta boas condições naturais de estabilidade do canal.

A **erosão no canal e nas margens** do córrego/nascentes é consequência das ocupações irregulares dentro da APP e do sistema de drenagem urbana. Observa-se solapamento em alguns dispositivos de drenagem, erosões em sulcos, ravinas e voçorocas, em virtude da inexistência ou subdimensionamento de dissipadores de energia das águas descartadas. A erosão dos taludes também é evidenciada pela presença de vegetação com raízes expostas predominando ao longo do traçado do córrego. Para a redução da erosão e seus efeitos danosos, entende-se que devam ser construídos dissipadores do tipo blocos de impacto nas saídas dos emissários de maior vazão. Após eventos críticos (cheias), a rede de drenagem há de ser monitorada para reparos ou indicação de intervenções, e observações de agravamentos ou surgimento de novas erosões. Percebe-se que as alterações no canal do córrego com retificações e canalizações modificam as características do fluxo das águas das chuvas, principalmente, aumentando a energia cinética em períodos de cheias ou inundações. Retificações e canalizações devem ser evitadas ao longo do canal do córrego.

A **instabilidade de encostas** do canal é um fator que se destaca em relação aos demais fatores. Registraram-se 35 pontos de campo com índices muito ruim ou ruim, ou seja, com presenças de instabilidade de encostas em uma ou nas duas margens do córrego. Eles correspondem a 78% dos pontos de registros de campo, e estão localizados na Cabeceira 2, alto e médio curso do córrego João Cesário. Observaram-se muitas cicatrizes de movimentos de massa - escorregamentos e solapamentos (Figura 5). Em todos os bairros cortados pelo córrego, do Jardim Alexandrina à Vila Corumbá, há trechos contendo instabilidade de encostas do canal. Para este fator, somente a Cabeceira 1 não exibiu nenhum registro de instabilidade de encostas.

A instabilidade de encostas do canal do córrego é fator crítico, pois em vários locais são exibidas cicatrizes de movimento de massa (escorregamentos e solapamentos) e trincas em calçadas de edificações próximas ao canal do córrego, evidenciando a vulnerabilidade dessas encostas e riscos às ocupações lindeiras ao canal ou dentro da APP. Isto contribui para danos econômicos em áreas de particulares ou em pontes, arruamentos e adutoras de água potável ou rede de esgoto.

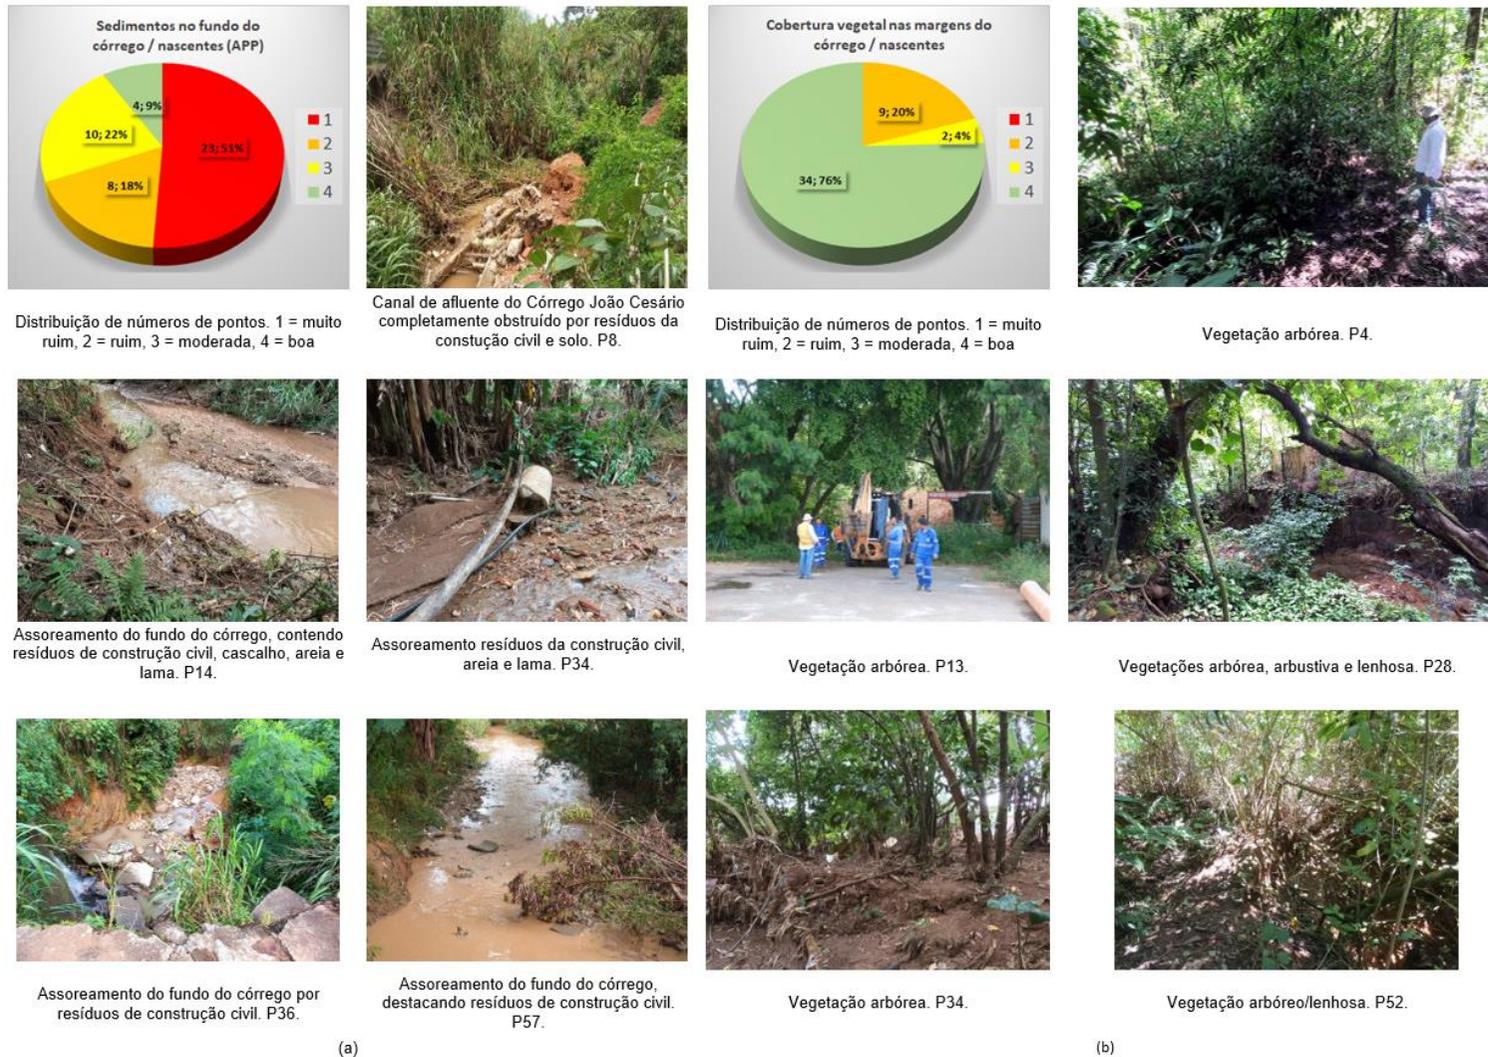
Figura 6 - (a) sedimentos no fundo do córrego/nascentes e (b) cobertura vegetal nas margens do córrego/nascentes

Para o fator **sedimentos no fundo** do córrego/nascentes, que evidencia a observação de assoreamento, apenas em quatro locais não foi registrado material depositado dentro da calha do córrego. Observaram-se, em 31 dos locais de registro de campo, condições negativas (muito ruim e ruim), o correspondente a 69% dos pontos de registros de campo (Figura 6). As ocorrências de pontos críticos classificadas com índices muito ruim (23) e ruim (8) estão associadas às condições muito assoreadas, com o fundo do córrego apresentando lama ou areia, resíduos de construção civil, cascalhos e pedras, passo que dez locais são observados em condições moderadas de deposição. Os trechos do córrego com as ocorrências mais críticas ficam nos bairros Jardim Alexandrina, Nova Alexandrina, Maracanã e Vila Santa Isabel. O assoreamento reduz a profundidade da calha do córrego, promove a mudança da linha de talvegue e, conseqüentemente, favorece a erosão dos taludes em eventos de cheia, impactam a vida aquática e aumentam o risco de doenças de veiculação hídrica.

A **cobertura vegetal** nas margens do córrego/nascentes está presente em grande parte da extensão do curso d'água e nascentes. Durante a etapa de campo, observou-se a presença de vegetação, para as condições ausente, rasteira, arbustiva arbórea/lenhosa. Foram registrados 36 pontos de observação onde se verificam moderada (vegetação arbustiva) e boas condições ambientais (vegetação arbórea/lenhosa). Isto equivale a 80% dos pontos de campo (Figura 6). Os locais em tais condições estão distribuídos ao longo de todos os trechos do córrego que cruzam os bairros Jardim Alexandrina até a foz com o rio da Antas, entretanto, os locais mais críticos ficam associados aos bairros Jardim Alexandrina, Nova Alexandrina, Maracanã e Vila das Acácias.

O fator **densidade da cobertura vegetal arbórea** nas margens do córrego/nascentes foi registrado em termos de baixa, moderada e densa presença de vegetação. Em 31 locais notou-se que a vegetação ficou em condições ambientais com índice ruim, em razão da baixa densidade. Este número de pontos corresponde a 75% do total, com distribuição mais concentrada nos bairros Jardim Alexandrina, Nova Alexandrina e Vila Corumbá.

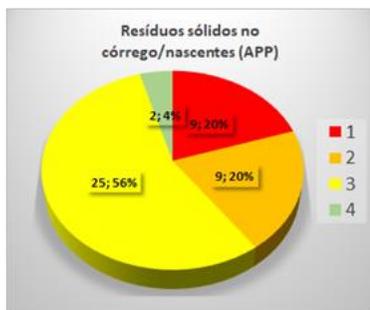
Figura 7 - (a) resíduos sólidos no córrego/nascentes e (b) saneamento

Quanto ao fator **resíduos sólidos**, o canal do córrego João Cesário não apresenta boas condições ambientais. Registrou-se, em 43 pontos, que as condições ambientais são moderadas (25), ruim (9) e muito ruim (9). Em condições moderadas está registrada baixa presença de lixo e/ou de resíduos da construção civil no canal ou nas margens do córrego, perfazendo 56% dos locais de registro de campo. Por outro lado, as condições muito ruim e ruim alcançam 40% dos registros de campo e chamam a atenção pelo fato de estarem concentrados no trecho do córrego que corta os bairros Jardim Alexandrina, Nova Alexandrina e Maracanã (Cabeceira 2 até a confluência com curso d'água proveniente da Cabeceira 1) – Figura 7. Os resíduos encontrados são os mais variados, compondo-se por plásticos diversos, pneus, metais, móveis, marmiteix e resíduos da construção civil (tijolos, telhas e concreto) e madeira.

Em termos de **saneamento** do córrego/nascentes, 40 pontos de observação apontam condições ambientais boas e apenas em cinco locais foram registradas condições muito ruim. Nos 40 pontos com condições ambientais boas, não se observam canalizações de esgoto doméstico, ou industrial, ou dejetos humanos nas margens do córrego, ao passo que nos outros cinco pontos, foram registradas as existências de canalizações de esgoto doméstico interligadas ao córrego (Figura 7). Os registros classificados como condições ambientais muito ruim ficam nos bairros Nova Alexandrina (1), Maracanã (3) e Vila Santa Isabel (1) -. Em todos os registros existem lançamentos de efluentes domésticos (esgotos) a céu aberto. Para o fator saneamento são necessárias que sejam interceptadas, por meio de ações de fiscalização periódicas por parte do setor público, canalizações clandestinas de esgotos doméstico, comercial e industrial no sistema de drenagem conectado ao córrego João Cesário, o que sem dúvida traria melhorias para a qualidade da água em termos de odor e turbidez da água, e poluição. É interessante buscar a preservação dos ambientes aquáticos, com monitoramentos regulares da qualidade da água para subsidiar ações de gestão e tratamento dos resíduos, e proteção das APPs das nascentes existentes nas Cabeceiras 1 e 2.

Distribuição de números de pontos. 1 = muito ruim, 2 = ruim, 3 = moderada, 4 = boa

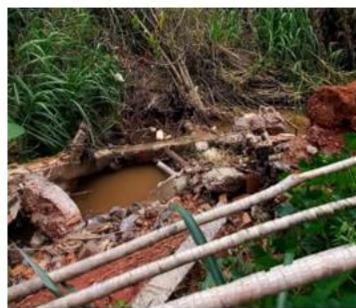
Resíduos da construção civil. P8.

A presença de resíduos sólidos ao longo do canal fluvial é um impacto significativo, porém passível de mitigação. Nos bairros há de se evitar o descarte e carreamento de resíduos sólidos (lixo e resíduos da construção civil - tijolos, telhas, concreto), galhos e outros entulhos para o córrego João Cesário, e realizar adequações nos dispositivos de drenagem para serem capazes de bloquear a passagem desses resíduos. Além disso, é importante estabelecer um programa de coleta seletiva eficiente, incentivando moradores a separarem corretamente os resíduos em categorias. Isso deve contribuir para a redução da quantidade de resíduos descartados inadequadamente que chegam ao córrego e sua APP. O descarte inadequado de resíduos sólidos e efluentes deve ser fiscalizado, evitando o desrespeito às normas ambientais. Campanhas de educação ambiental são um instrumento para conscientização de moradores e empresários, sobre os impactos negativos do descarte inadequado de resíduos sólidos e efluentes no sistema de drenagem urbana conectado ao córrego João Cesário, assim como a importância da conservação da área de preservação permanente e de seus benefícios, ou seja, os serviços ambientais que elas oferecem.

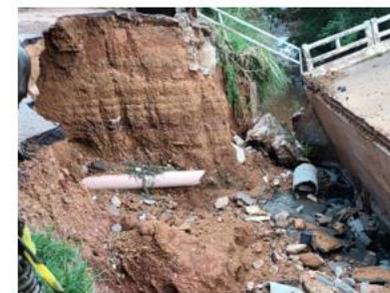
Lançamento de esgoto por consequência do desabamento da ponte. P12.

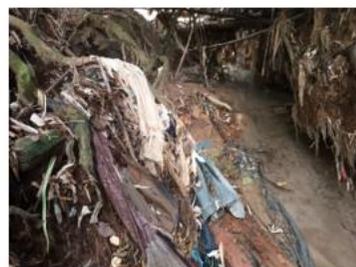
Restos de tecidos e material plástico. P29.

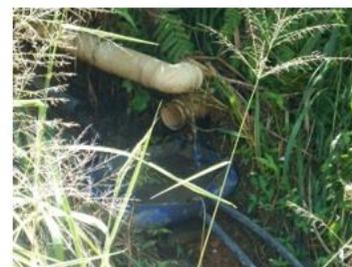
Lançamento de efluente doméstico. P47.

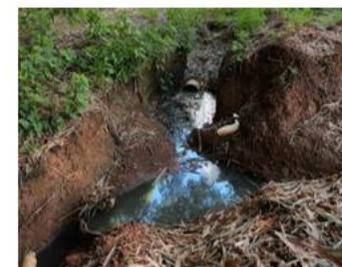
Lançamento de efluente doméstico. P49.

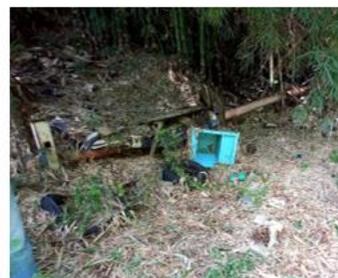
Material plástico, metais e pneus. P53.

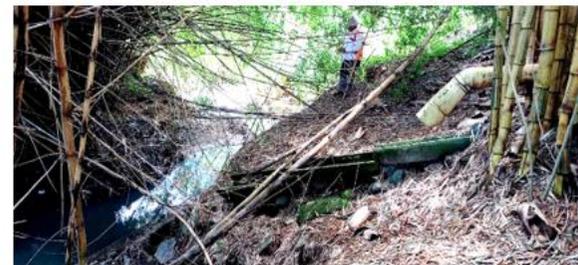
Ponto de lançamento de efluentes. P50.
