ANÁLISE MULTITEMPORAL E CARACTERIZAÇÃO DOS PROCESSOS DE EROÇÃO DE MARGENS NO BAIXO CURSO DO RIO JAGUARIBE – CEARÁ – BRASIL

MULTITEMPORAL ANALYSIS AND CHARACTERIZATION OF BANK EROSION PROCESSES IN THE LOWER COURSE OF THE JAGUARIBE RIVER – CEARÁ STATE – BRAZIL

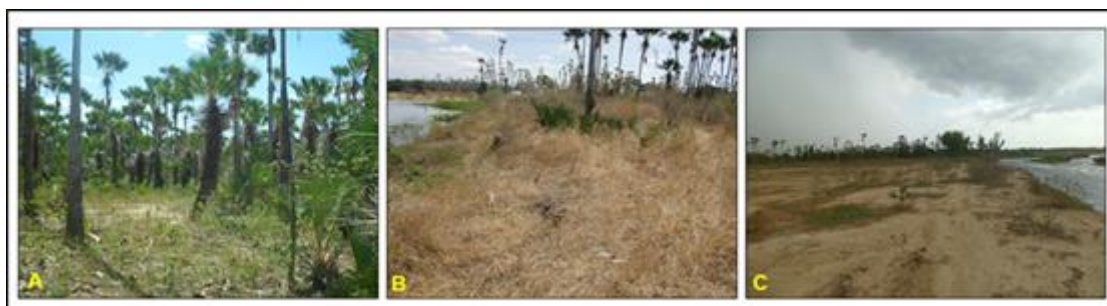
Figura 3 -Tipos de áreas conforme o estado de conservação da vegetação ciliar: (A) Área Conservada, (B) Área Parcialmente Conservada e (C) Área Degradada

A escolha das margens se deu a partir do grau de conservação da vegetação ciliar e da facilidade de acesso para o acompanhamento/monitoramento. Foram escolhidas nove seções de monitoramento, que foram agrupadas em três tipos de áreas conforme o grau de conservação da vegetação ciliar, sendo elas: Área Conservada (AC) com a vegetação ciliar com suas características naturais, Área Parcialmente Conservada (APC) com presença de vegetação, porém a vegetação ciliar sofreu mudanças nas suas características naturais e Área Degradada (AD) que se destaca pela ausência da vegetação ciliar (Figura 3).

Foram agrupadas as seções monitoradas em três tipos de Área: Área Conservada (AC), Área Parcialmente Conservada (APC) e Área Degradada (AD). A taxa de erosão e o volume erodido foi maior nas áreas AD (54,36 m³) e nas APC (19,5 m³) e menor nas áreas AC (6,47 m³), mostrando a importância da mata ciliar na estabilidade das margens.

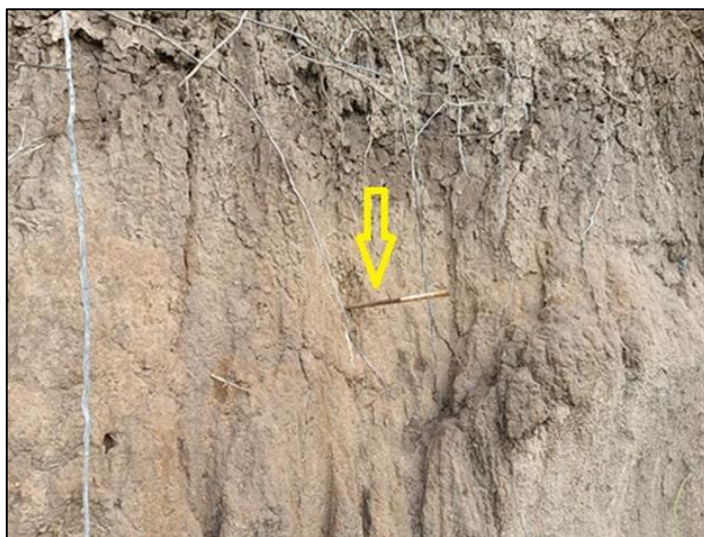
Figura 6 - Pino exposto pelo escoamento dos fluxos superficiais na seção Sucurujuba II, representado pela seta amarela

O grupo de Área Conservada é formado pelas seções Água Fria, Rio Cruzes e Sucurujuba II, essas margens apresentaram, as seguintes taxas de recuo anual 2,5 cm, 1,6 cm e 1,1 cm, respectivamente. O volume erodido acumulado nas AC foi de 6,47 m³, correspondendo a 8,43 % do volume total erodido (76,73 m³). O principal processo erosivo observado nas três seções foi a corrasão pluvial, evidenciado pela exposição dos pinos inseridos na face do talude (Figura 6). Conforme Kinnell (2005), o desprendimento e transporte de sedimentos pode ocorrer em virtude das gotas de chuvas e do fluxo superficial, atuando de forma isolada ou conjunta. A seção Sucurujuba II foi a que obteve a menor taxa de erosão (1,1 cm/ano) correspondendo apenas 1,43 % do volume total erodido, apesar de se localizar na parte côncava do canal que naturalmente é suscetível a erosão. As baixas taxas de erosão observadas nessa seção podem estar relacionadas ao bom estado de conservação da vegetação ciliar e a ausência de atividades permanentes sobre a margem como agricultura irrigada, carcinicultura, criação de animais e outras, além da sua composição granulométrica, caracterizada como uma margem franca com alto teor de silte (mais resistente a erosão).

Outro fator relevante que deve ser considerado, é que a seção está situada a jusante (130 metros) da passagem molhada de Sucurujuba, isso contribui para barrar o fluxo de água no canal, reduzindo a velocidade das águas no entorno da margem. Além disso, nos anos de 2018 e 2019 o fluxo hídrico nessa seção foi muito baixo em virtude das premissas de liberação das águas do Açude Castanhão, adotadas pelo Comitê da Sub-bacia Hidrográfica do Baixo Jaguaribe (CSBHBJ), onde o Colegiado determinou a passagem molhada de Sucurujuba como o último ponto de chegada das águas do rio Jaguaribe, ficando o trecho do rio a jusante dessa área sem fluxo.

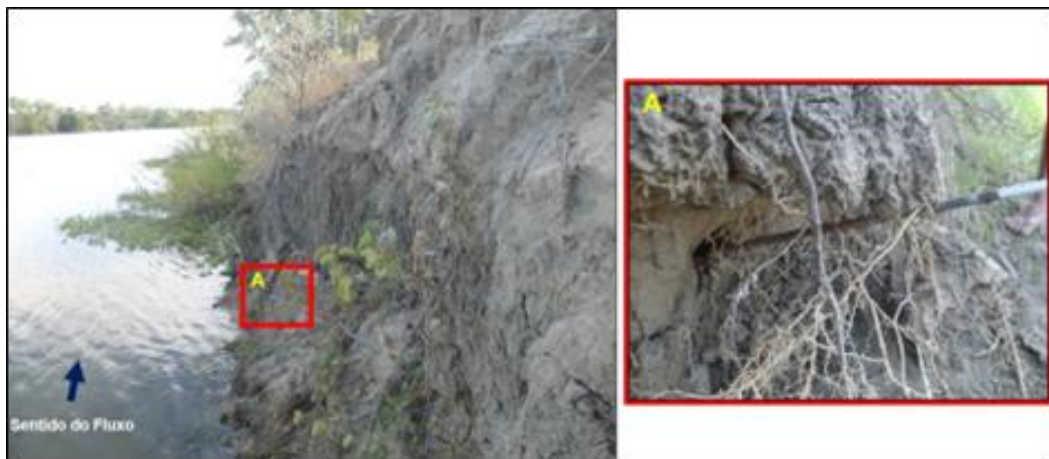
Figura 7 - Processo de corrasão fluvial na seção Sucurujuba I no ano de 2015

Na seção Sucurujuba I, foi presenciada a atuação conjunta de três processos erosivos sendo eles: corrasão pluvial que prevaleceu por todo período avaliado, processo de corrasão fluvial muito evidenciado no ano de 2015, que resultou no solapamento da base do talude (Figura 7), e o desabamento por cisalhamento em 2020, removendo todos os pinos expostos na face do talude (Figura 8). A seção Sucurujuba I é a que tem a menor altura (2,5 m), portanto, mesmo apresentando uma taxa de recuo superior a seção Sinhã, o volume erodido foi menor.

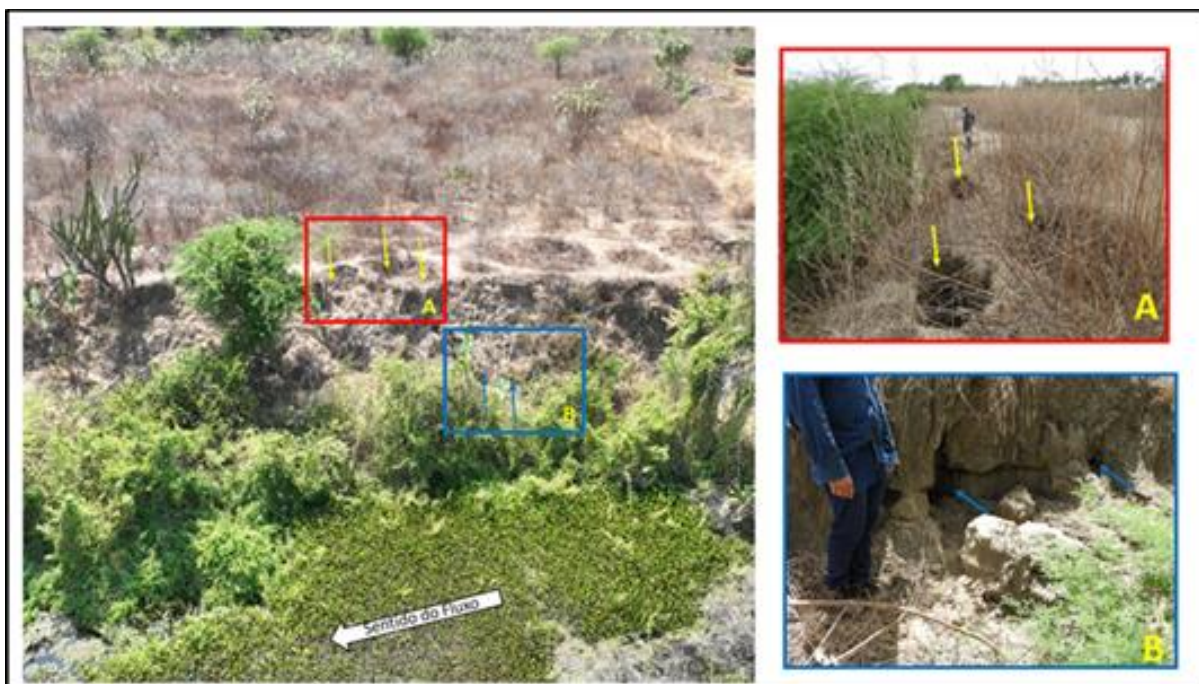
Figura 10 - Processo de erosão subsuperficial na seção Canela I, margem direita do rio Jaguaribe. Em A são apresentadas as depressões formadas pelos degraus de abatimento (setas amarelas). Em B são mostradas as saídas dos dutos na base da margem (setas azuis)

Na área em estudo foi possível observar a erosão subterrânea na seção Canela I (Figura 10). Na superfície da margem são observadas várias depressões formadas pelo desabamento do teto dos dutos (Figura 10A) e orifícios de saída do fluxo subterrâneo na base do talude da margem (Figura 10B). O aumento do diâmetro das depressões permite a conexão de tais estruturas e a formação de voçorocas, que aumentam a erosão superficial nas áreas afetadas. Em seus estudos, Augustin e Aranha (2006), encontraram processos semelhantes em Gouveia, no Estado de Minas Gerais, onde foi observado dutos em colapso, porém não conectados a voçorocas.
