ANÁLISE DA VIABILIDADE TÉCNICA PARA UTILIZAÇÃO DA TERMOGRAFIA NA DETECÇÃO DE DEFEITO EM SOLDA COBRE AÇO

TECHNICAL FEASIBILITY ANALYSIS FOR THE USE OF THE THERMOGRAPHY ON THE DETECTION OF DEFECT IN WELDING COPPER STEEL

Clinton André Merlo¹, Marcelo de Souza Lima Guerra²

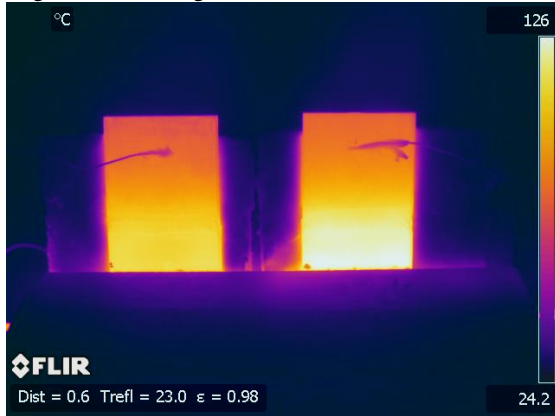
Figura 11 – Termograma da 2ª bateria de testes

Na Figura 11 é apresentada a imagem térmica capturada na 2ª bateria de testes com a maior temperatura em 126°C. Observou-se que o fato da solda não estar usinada tem pouco impacto na emissividade, sendo a pintura a maior responsável por uniformizar a emissividade.

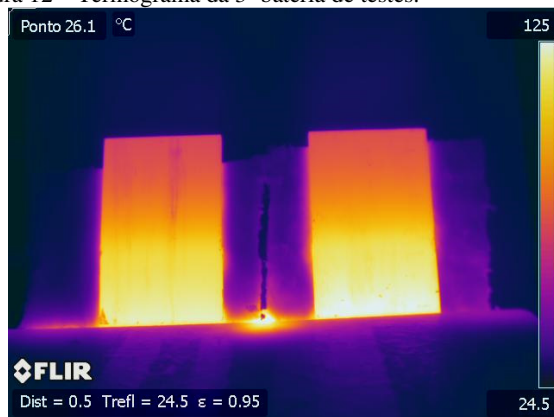
Figura 12 – Termograma da 3ª bateria de testes.

Observou-se que os corpos de prova quando não pintados sofrem grandes variações na emissividade superficial, o que poderia comprometer as medidas de temperatura. Desta forma, optou-se pelos corpos de prova com pintura superficial e solda usinada, conforme Figura 12, pois apresentaram resultados mais uniformes sem grandes efeitos de variação correlacionados a emissividade.

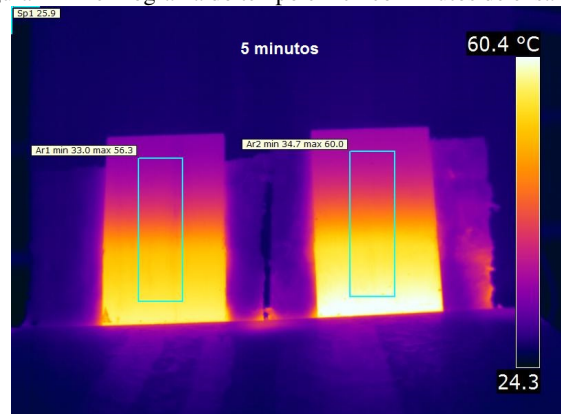
Figura 14 – Termograma do tempo em cinco minutos de ensaio.

Nas Figuras 13, 14, 15 e 16 é apresentada uma sequência de imagens para os tempos de dois, cinco, dez e quinze minutos de ensaio dos corpos de prova com pintura superficial e solda usinada.

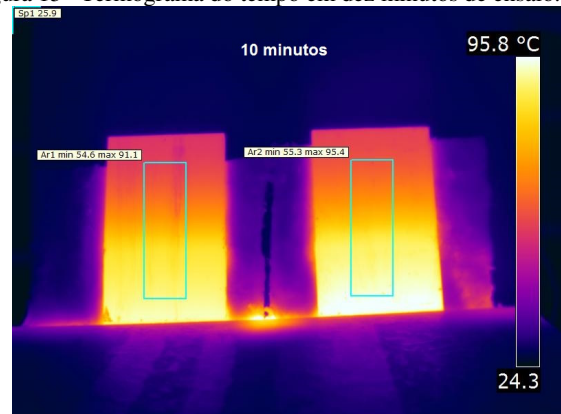
Figura 15 – Termograma do tempo em dez minutos de ensaio.

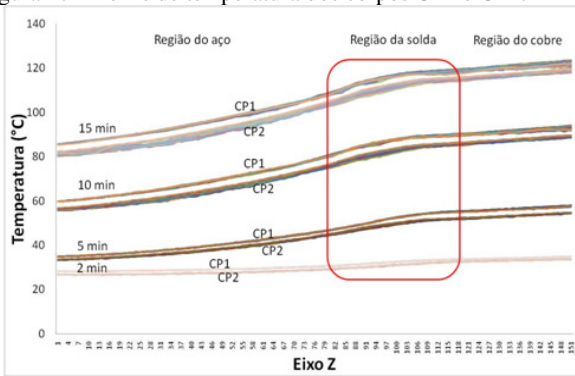
Figura 17 – Perfis de temperatura dos corpos CP1 e CP2.

Os resultados dos termogramas foram exportados para uma planilha eletrônica com auxílio da ferramenta de seleção de área disponível no *software Flir QuickReport* 1.2. Trinta linhas de medições com cento e cinquenta tomadas de temperatura cada uma foram exportadas para os mesmos passos de tempo. Os corpos de prova foram nomeados como CP1 (solda boa) e CP2 (solda ruim), e foi gerado o gráfico de perfil de temperatura, conforme Figura 17.

Observa-se que há uma diferença de temperatura entre o CP1 e CP2 em cada um dos passos temporais. Estima-se que esta diferença tenha ocorrido por diferença de aquecimento ocorridos na própria resistência elétrica.

Ao observar os gráficos de temperatura não se encontrou variações de temperatura que pudessem apontar defeitos presentes na região da solda.

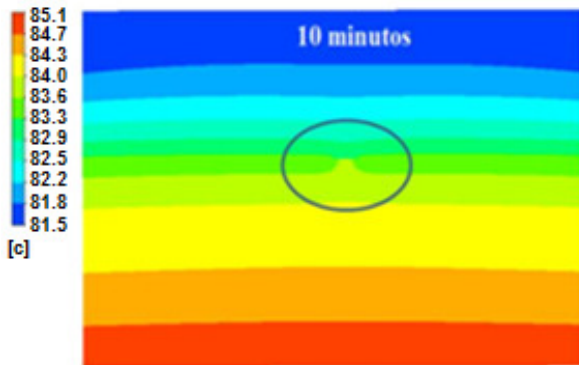
Figura 18 – Resultado do modelo numérico, com destaque a região defeituosa.

Na Figura 18 são apresentados os resultados do perfil de temperatura obtido por meio do modelo numérico proposto. Como se pode observar, no interior do círculo uma pequena variação de temperatura ocorreu, e esta variação se deu pela presença do defeito implantado por meio das condições de contorno. No entanto, as temperaturas sofreram variações pequenas da ordem de $0,5^\circ\text{C}$ aproximadamente.
