**AVALIAÇÃO DAS CONDIÇÕES DE FALHA DE IMPLANTE,  
PARAFUSO DE PILAR E PILAR APÓS ENSAIO MECÂNICO DE  
RESISTÊNCIA À FRATURA.**

**EVALUATION OF FAILURE CONDITIONS OF IMPLANT,  
ABUTMENT SCREW, AND ABUTMENT AFTER RESISTANCE TO  
FRACTURE MECHANICAL TESTING.**

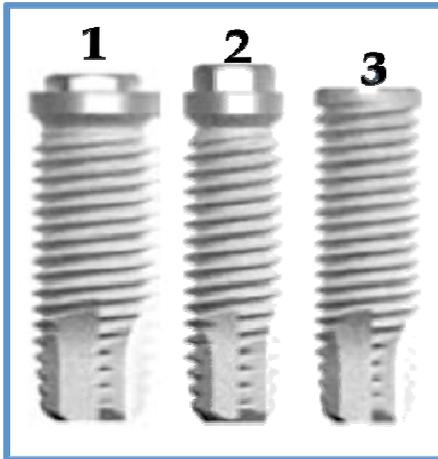
**Figura.1**

Implantes utilizados na pesquisa: (1) grupo HER: implante cilíndrico hexagonal externo regular – 3,75mm, (2) grupo HEE: implante cilíndrico hexagonal externo estreito – 3,3mm e (3) grupo CM: implante cilíndrico, cone Morse – 3,5mm.

Para a análise comparativa, foram utilizados 27 implantes cilíndricos (NEODENT<sup>®</sup>, Curitiba-PR, Brasil), divididos em 3 grupos (Figura 1): Hexágono Externo Regular [HER]; implante com hexágono externo, com diâmetro de 3,75mm e 11mm de comprimento (ref. 109285); com nove pilares anti-rotacionais “munhão universal” de 4,5 x 6,0 x 1,0mm e parafusos de titânio, com comprimento

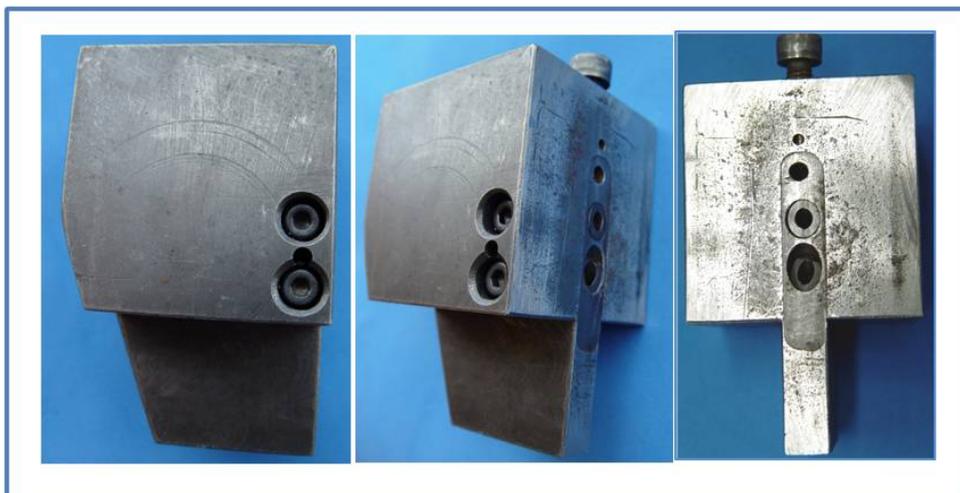
**Figura 2.** Dispositivo de aço para estabilização dos implantes – estativa: a) vista lateral, b) vista oblíqua e c) vista frontal.

Para a realização do ensaio mecânico de força máxima, cada implante foi posicionado em uma estativa metálica (SERRA, 2004), dispositivo de aço fabricado para estabilização do implante (Figuras 2 e 3), constituído por base com adaptador para encaixe em torno ou morsa (Western, China) (Figura 4) que foi fixado na plataforma da máquina de ensaio mecânico (EMIC – 2000DL, São José dos Pinhais, Paraná, Brasil) (Figura 5).

Na estativa, foi confeccionado um orifício de diâmetro ligeiramente superior ao diâmetro dos implantes. Após a inserção dos implantes neste orifício, um parafuso tipo Allen foi posicionado à torreta da estativa perpendicularmente, funcionando como trava de compressão, impedindo a movimentação. O travamento destes implantes foi analisado no exame macroscópico dos corpos-de-prova (CP's) pela marca de

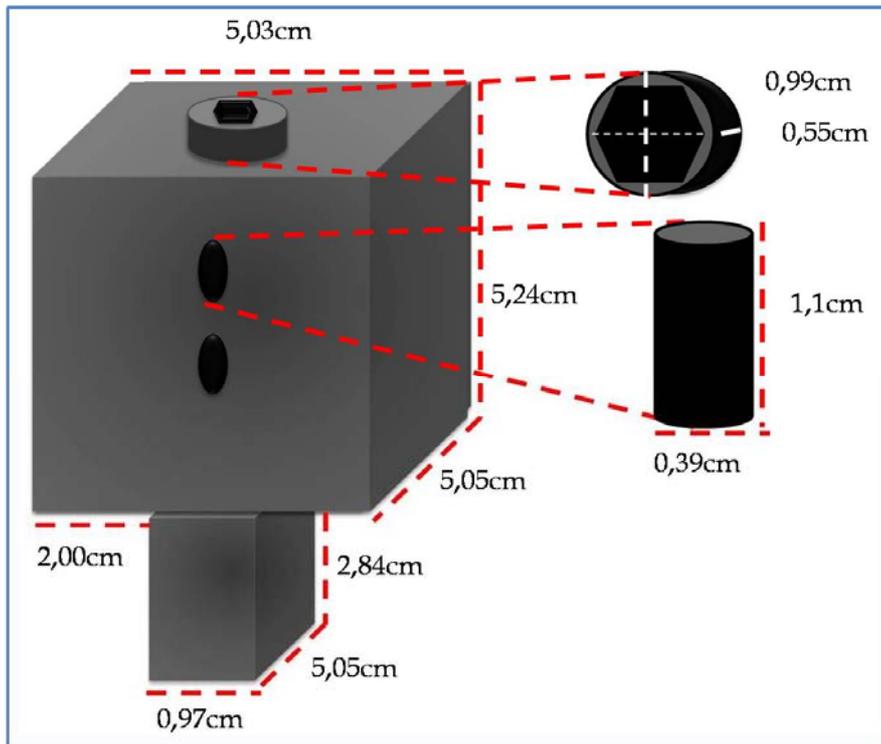
**Figura 3.** Desenho esquemático mostrando medidas estativa.

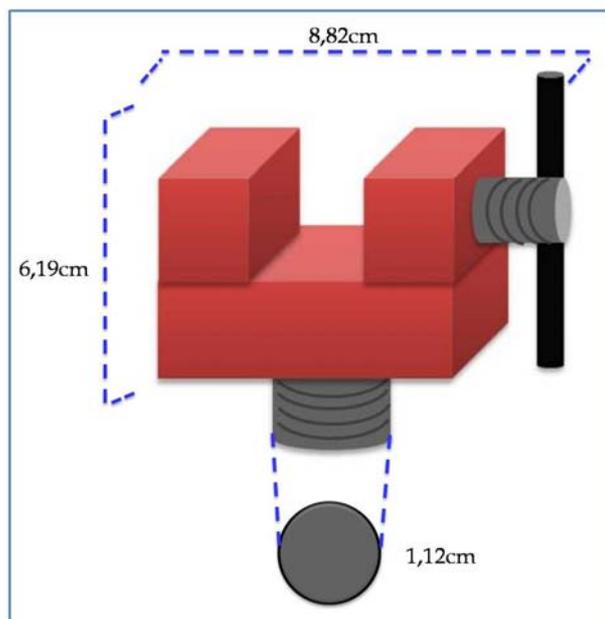
**Figura 4.** Desenho esquemático mostrando medidas morsa.

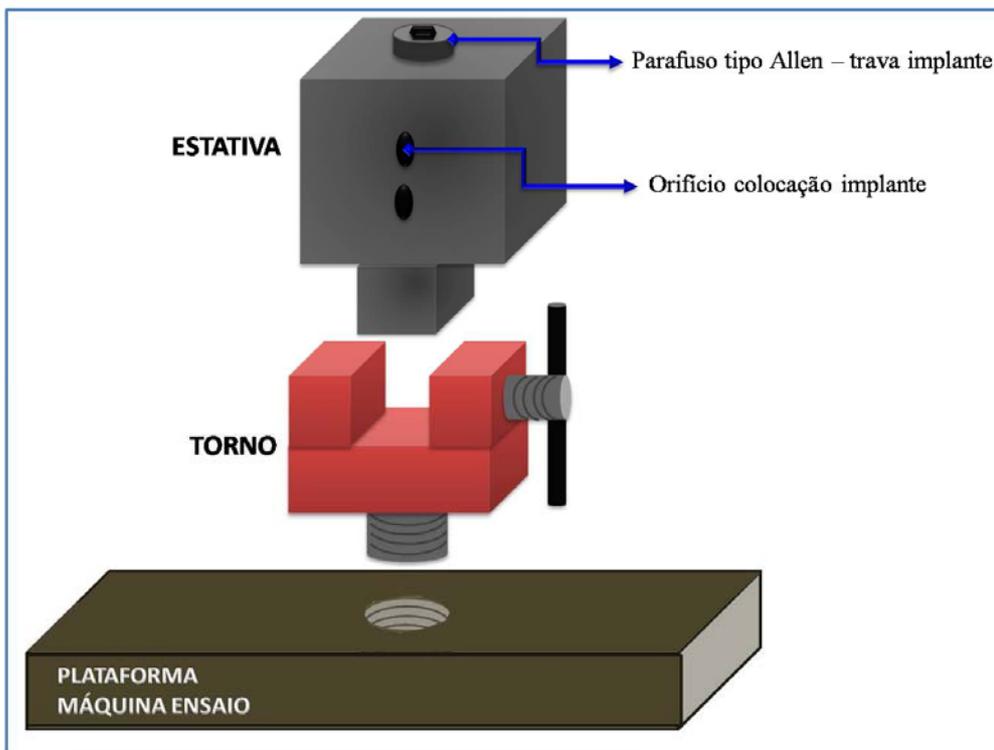
**Figura 5.** Desenho esquemático mostrando padronização na fixação da estativa à máquina de ensaio mecânico.

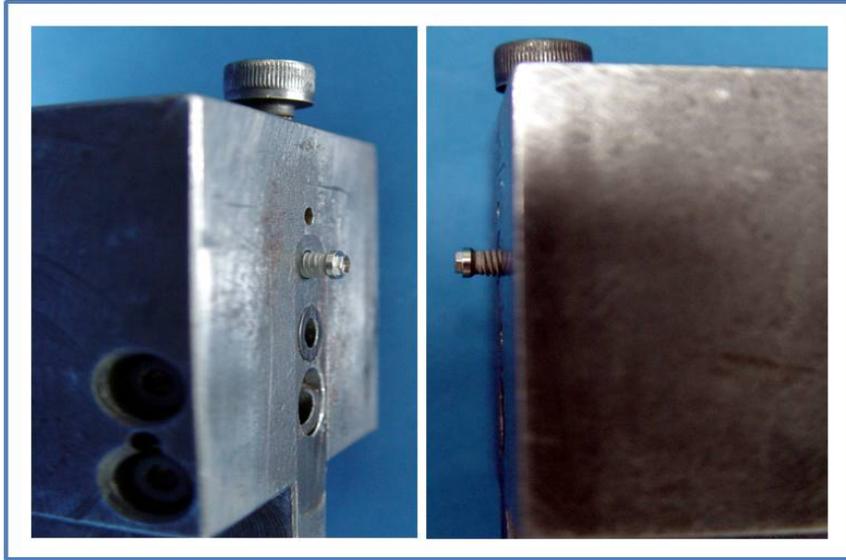
**Figura 6.** Posicionamento dos implantes, com corpo exposto de 4,0mm até plataforma.

Para os grupos HER, HEE e CM, a torre vertical da estativa foi deslocada 8 mm do centro da base da máquina de ensaio permitindo que o implante ficasse com uma porção coronária exposta de 4mm quando inserido no orifício, simulando reabsorção acentuada da crista óssea marginal, deixando o implante mais vulnerável à fratura (figura 6). Para isso, um gabarito foi utilizado para

Após o posicionamento dos implantes (Figura 6), a estativa foi posicionada na máquina de ensaio mecânico (EMIC, 2000DL, São José dos Pinhais, Brasil) (Figura 8a). Os pilares foram instalados com a chave digital e posteriormente receberam torque segundo orientação do fabricante

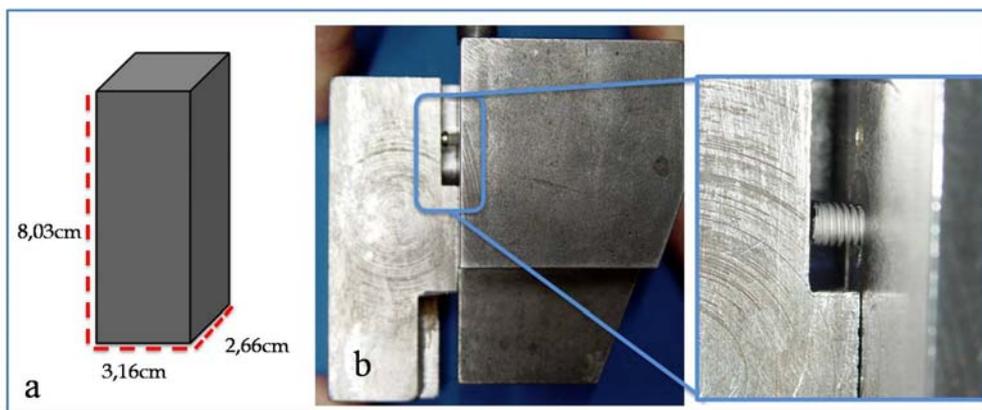
**Figura 7.** Estativa para padronização do posicionamento dos implantes com corpo exposto de 4mm até plataforma e comprimento nominal na altura da estativa..

padronizar o posicionamento de inserção do implante na estativa, fazendo com que só o corpo do implante sofresse com os esforços da máquina, sem gerar interferência do pilar protético. Foi padronizado também

que o diâmetro nominal ficaria no nível da base da estativa (figura 7).

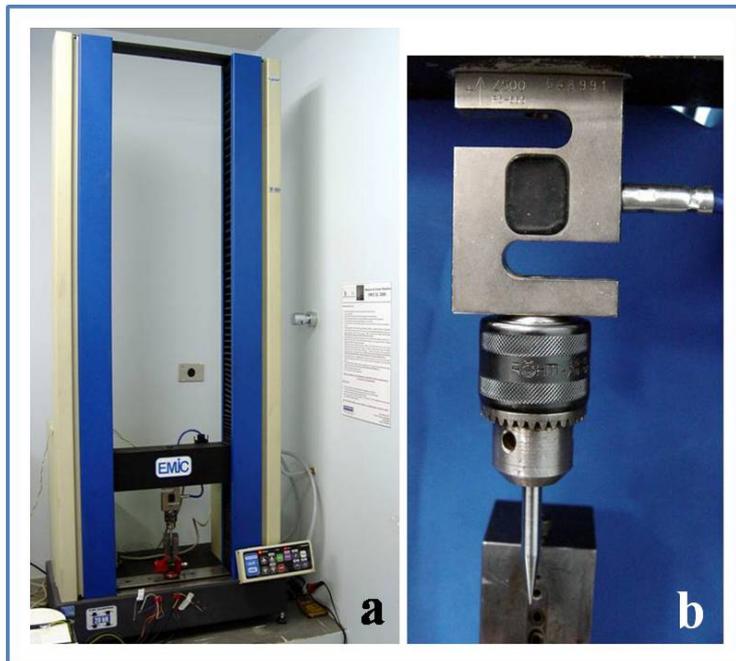
**Figura 8.** (a) máquina de ensaio mecânico (EMIC, 2000DL São José dos Pinhais, Brasil), (b) célula de carga de 500KN e ponta aplicadora acoplada.

(figura 9). O conjunto pilar/implante foi submetido a carregamento de flexão por meio de célula de carga de 500KN (KN500, EMIC, São José dos Pinhais, Paraná, Brasil) por meio de ponta aplicadora de carga fabricada em aço (Figura 8b e Figura 10), com velocidade de 0,5mm/min. A ponta aplicadora de carga foi posicionada a 2,0mm da porção superior dos pilares.

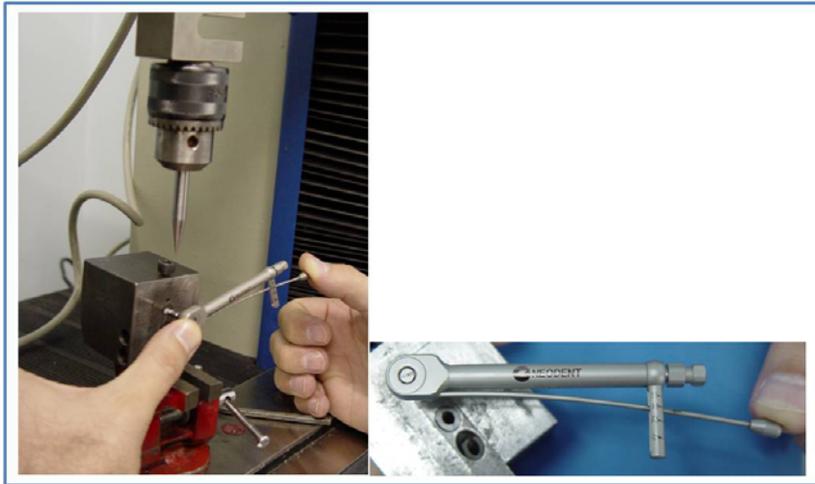
**Figura 9.** Aplicação de torque aos parafusos dos pilares segundo instruções do fabricante.

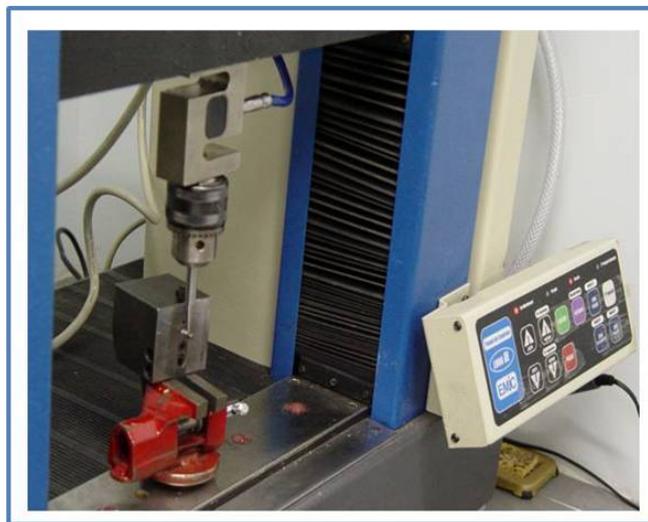
**Figura 10.** Conjunto pilar/implante submetido a carregamento de flexão.

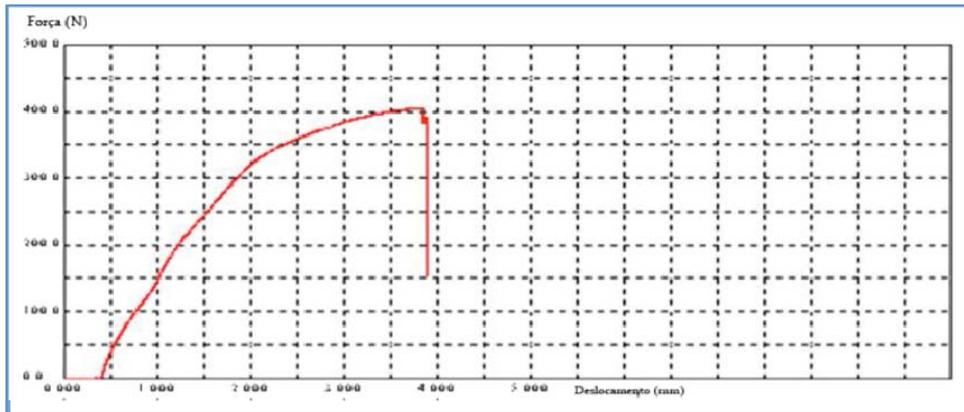
**Figura 11.** Gráfico gerado pelo programa (TESC, EMIC) na forma de curva de força (N) x deslocamento (mm).

O computador acoplado à célula de carga foi programado para registrar as forças exercidas durante a flexão do sistema implante/componente protético (N). O comportamento mecânico do implante foi registrado no computador

na forma de curvas força (N) x deslocamento (mm) (figura 11). A máquina foi programada para interromper o ciclo de ensaio quando ocorresse uma deformação acima de 5,0 mm ou queda abrupta da resistência oferecida pelo material ensaiado, denotando fratura do implante (figura 12).

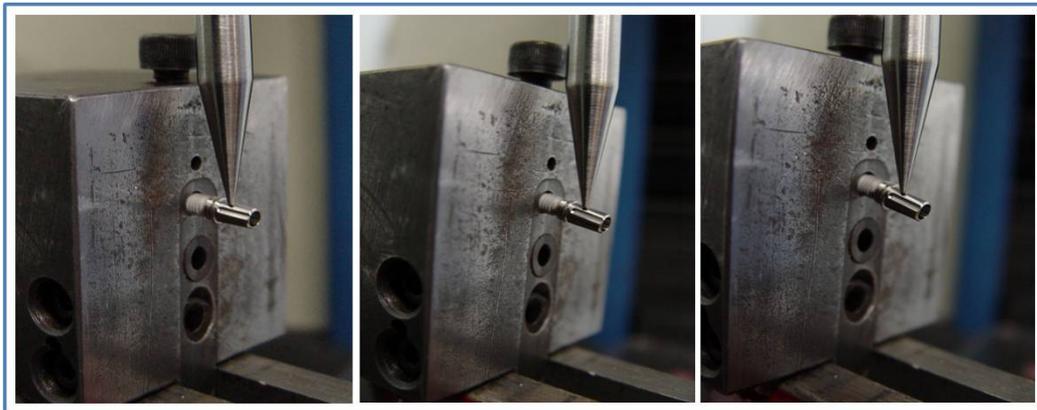
**Figura 12.** Ensaio mecânico até queda abrupta da resistência.

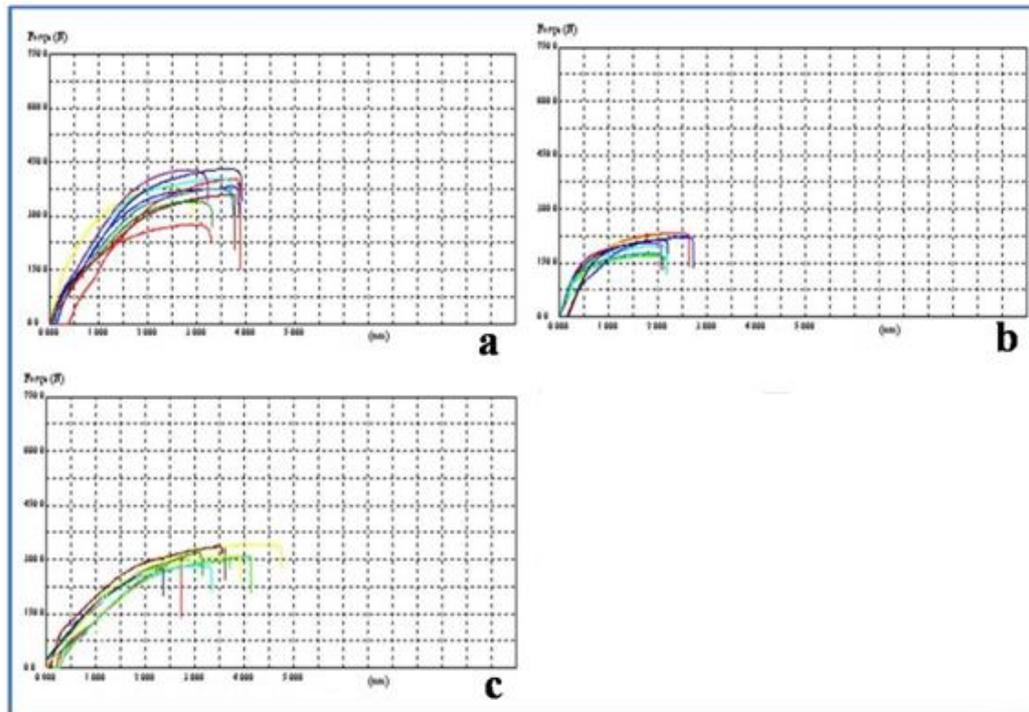
**Figura 13.** Gráficos finais das curvas (N x mm) gerados pelo programa (TESC, EMIC): (a) grupo HER, (b) grupo HEE, (c) grupo CM.

Durante os ensaios, o computador gerenciador da ME-EMIC foi registrando o desempenho mecânico de cada CP na forma de curvas de desempenho, em gráfico de cada implante do grupo ensaiado. Os gráficos foram construídos pelo software (TESC; EMIC) de gerenciamento da máquina de ensaios.

Cada amostra foi apresentada como corpo-de-prova de 1 a 9 (CP1 a CP9), sendo que as curvas foram traçadas levando-se em conta a força

aplicada pela máquina (N) versus deslocamento do implante (de 0 a 5,0mm).

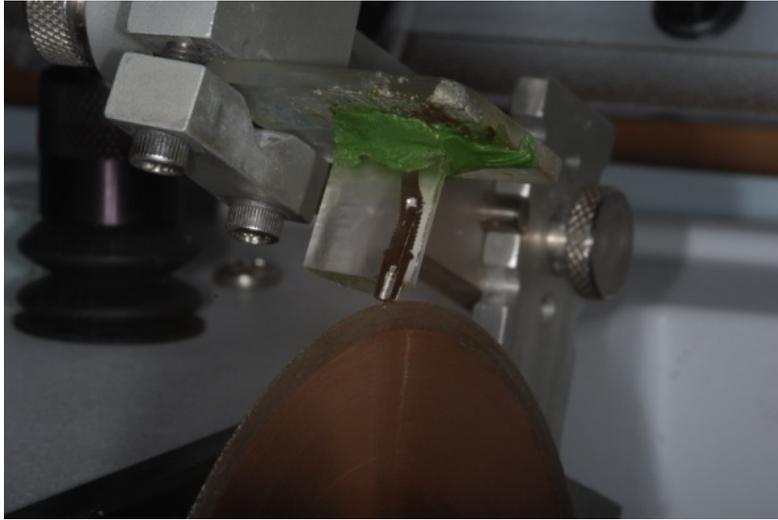
**Figura 14.** Cortadeira iso met 1000

A amostra foi fixada em uma placa-base de acrílico, por godiva de baixa fusão, sendo, o implante posicionado perpendicular à placa-base. Todo esse conjunto foi posicionado na

haste da cortadeira e fixado por parafusos. O disco diamantado foi posicionado para corte, no sentido do longo-eixo do implante, no centro da cabeça do mesmo, descontando 0.5 mm de espessura do disco, a uma frequência de 225 rpm.

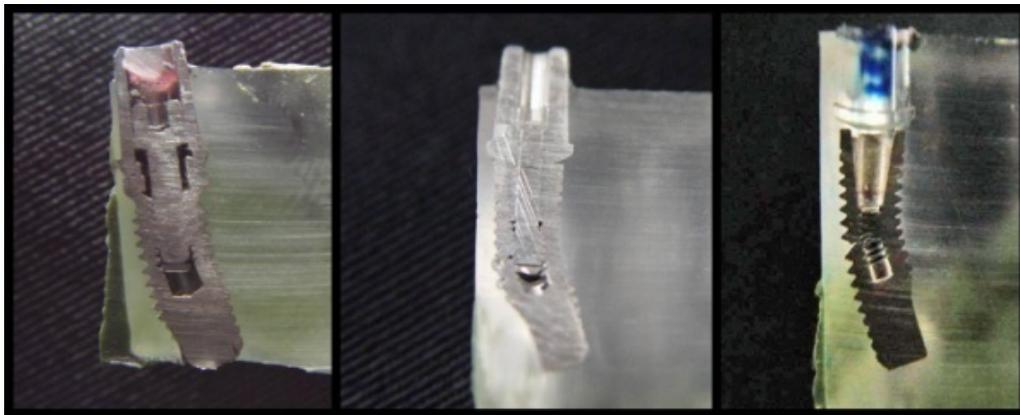
**Figura 15.** Amostras após ensaio mecânico

Foram avaliadas, visualmente, a condição do implante, arquitetura da cabeça do implante e o parafuso de

retenção e o pilar protético, buscando alguma característica que identificasse um grupo. Para isto, as amostras foram fotografadas e ampliadas para a análise.

No entanto, ao analisar qualitativamente, foi observado um maior número de fissuras e a presença

de fraturas no grupo HEE, quando comparado, aos grupos HER e CM.

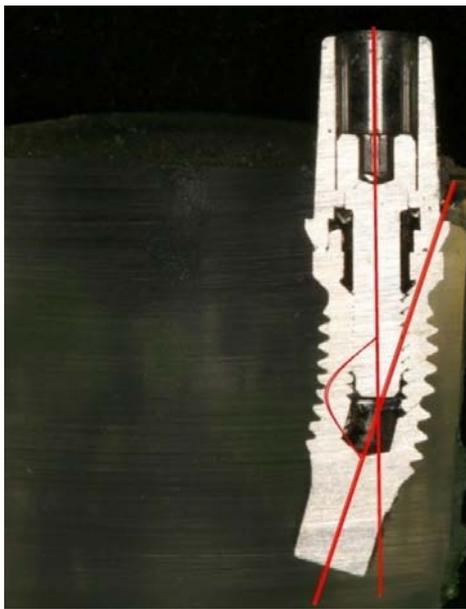
**Figura 16.** Análise quantitativa

resistência à fratura em graus, a partir da utilização de um esquadro (BANDEIRANTE<sup>®</sup>, 180°, São Paulo-SP, Brasil). Os ângulos eram obtidos pelo traçado de duas retas que

delimitam dois eixos. Sendo o primeiro, constituído por uma reta traçada ao longo eixo do parafuso do pilar, e o outro por uma reta que passava ao centro do ápice do implante. A aferição do ângulo formado foi realizada por três operadores com auxílio de um esquadro (BANDEIRANTE<sup>®</sup>, 180°, São Paulo-SP, Brasil) com intuito de obter um resultado com valores mais fiéis. Os resultados para cada amostra de seu respectivo grupo foram obtidos e tabulados para posterior análise estatística.

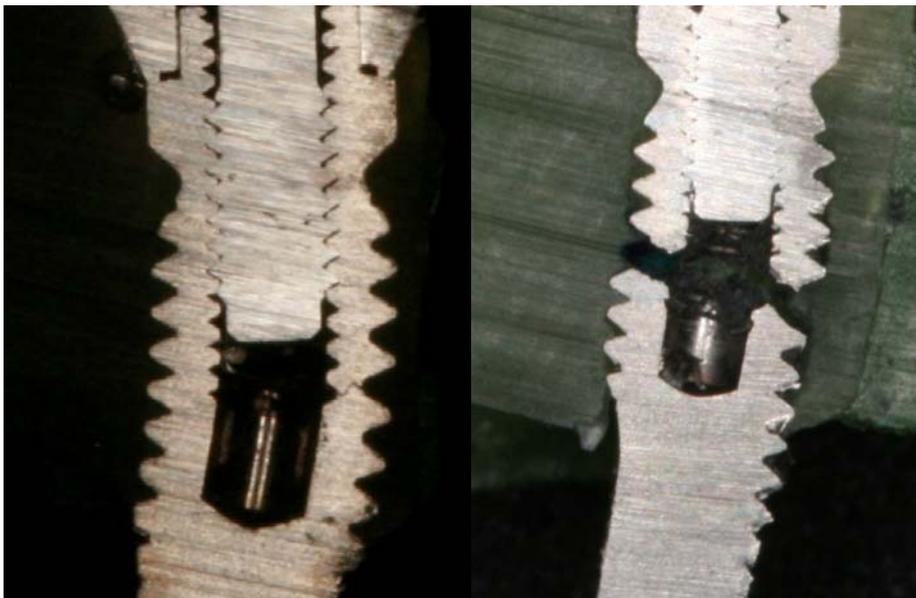
**Figura 17.** Localização das fraturas

No presente estudo, os grupos HER e CM apresentaram maiores limites de escoamento para os implantes quando comparados ao grupo HEE, e não ocorreram diferenças estatisticamente significantes na análise dos CP's após o ensaio. Entretanto em uma análise qualitativa, o grupo HEE apresentou maior presença de fissuras e fratura, provavelmente devido a uma menor espessura interna do corpo dos implantes. Coppedê et al. 2009 em seu estudo, avaliando resistência a fratura de junções hexágono interno e cônica interna, verificaram que todas as amostras sofreram deformação plástica. Entretanto, quando a fase de força máxima de deformação foi ultrapassada, apenas as junções hexagonais internas fraturaram enquanto as cônicas internas só sofreram deformação. Em uma avaliação qualitativa do mesmo estudo, a partir de micrografias ópticas, demonstrou-se que as fraturas nos pilares HI sempre ocorriam no parafuso de fixação e que suas plataformas apresentavam deformações permanentes. Nas junções cônicas internas observou-se deformações tanto

no pescoço dos pilares como na plataforma dos implantes, no entanto nenhuma fratura foi detectada.
