## **A DESCARACTERIZAÇÃO DE EXEMPLARES DA ARQUITETURA MODERNA NA CIDADE DE UBERLÂNDIA**

FRANÇA, MARIA FERNANDA ZUMPANO<sup>1</sup>, CAPPELLO, MARIA BEATRIZ CAMARGO<sup>2</sup>

## 3.2 Análises das Residências Modernas

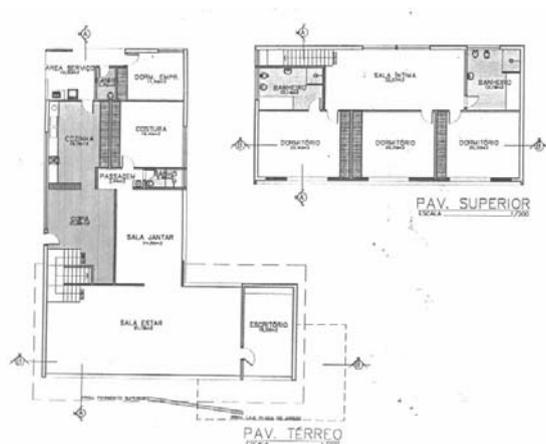
Figura 02: Planta Original – Res. Bolivar Carneiro  
Fonte: Cíntia Lopes

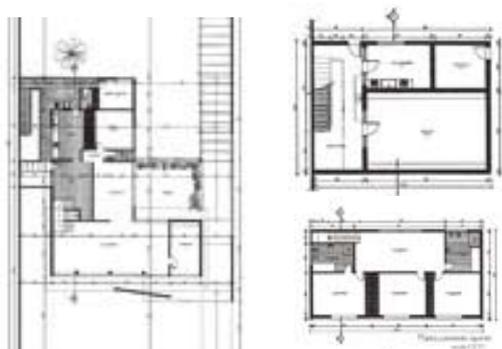
Todas as características citadas fazem dessa obra, uma arquitetura moderna, no entanto, parte delas foi perdida ao longo dos anos. Além disso, o projeto executado se distingue do planejado. Acredita-se que o arquiteto tenha realizado o projeto sem visitar o local e, conseqüentemente, sem ter o conhecimento da topografia do terreno. Logo, como o terreno apresenta grande desnível e o projeto foi pensando baseando-se num terreno plano, foi necessária a construção de um novo volume, abaixo do nível térreo. O acesso à esse pavimento se dá por uma escada edificada na lateral esquerda, onde encontra-se a lavanderia, o depósito e uma porta de acesso ao estacionamento, localizado ao fundo do terreno. Ao lado deste, no mesmo nível inferior, foi criado um caramanchão, abaixo do qual foi construída uma mesa de alvenaria para refeições ao ar livre. **(Figura 04)**

Figura 04: Planta Projeto Construído – Res. Bolivar Carneiro

A diferença entre projeto original e projeto construído já se mostra como uma pequena descaracterização da obra, uma vez que o subsolo construído não possui as características próprias de Sylvio de Vasconcellos, configurando-se como um espaço fechado, com ventilação e iluminação inadequadas, sem um cuidado espacial e plástico. Além disso, o acesso ao subsolo utiliza de materiais diferentes dos utilizados no restante da residência.

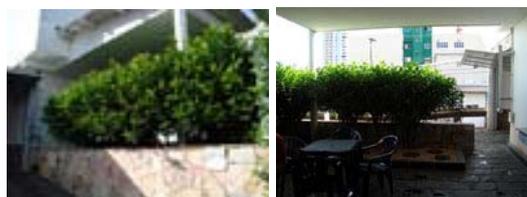
Outra alteração no momento de construção da residência, também causada devido a declividade do terreno, foi a criação de um terraço no pavimento térreo. Essa intervenção segue o partido do restante da residência, mantendo a relação interior-exterior presente no projeto. **(Figura 05)**

Figura 05: Imagens terraço – Res. Bolivar Carneiro

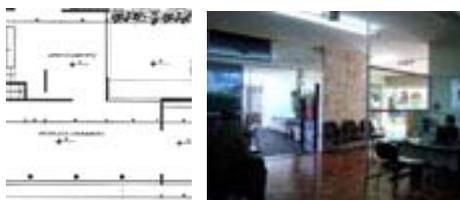
No pavimento térreo, a maioria dos espaços tornou-se áreas de atendimento aos clientes da empresa. Para integração de todos esses espaços foram retiradas duas paredes internas, uma que dividia escritório e sala de estar, e outra que dividia sala de jantar e copa. A parede de pedra que dividia sala de jantar e sala de estar foi retirada em parte. **(Figura 06)**

Figura 06: Planta mostrando as paredes internas retiradas, destacando em foto a área da antiga sala de jantar e da antiga copa, com a divisão atual – Res. Bolivar Carneiro

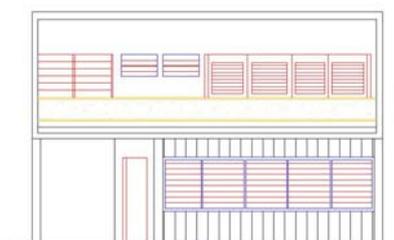
A Residência Alfredo Fonseca Marquez é obra do arquiteto João Jorge Coury e foi projetada em 16 de novembro de 1956. A obra localiza-se na Avenida João Pinheiro, implantada num terreno de 229,67m<sup>2</sup>, ocupando 154,25m<sup>2</sup> desse. A construção da edificação também ficou a cargo do arquiteto. **(Figura 10)**

Figura 10: Croqui Fachada Original – Res. Alfredo Fonseca

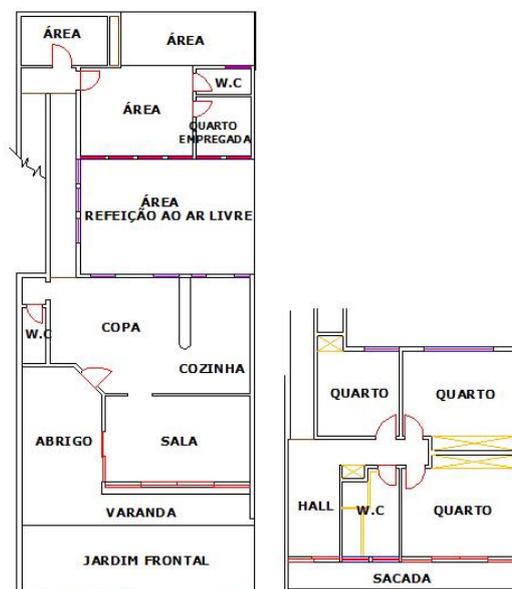
Figura 11: Croqui Planta Original – Res. Alfredo Fonseca

A residência, em seu projeto original, possui dois volumes retangulares distintos, um maior, no nível térreo, e outro menor, no nível superior. Essa diferença de tamanho dos dois volumes permite que haja uma relação visual interior-exterior de dois dormitórios com a área de refeição ao ar livre.

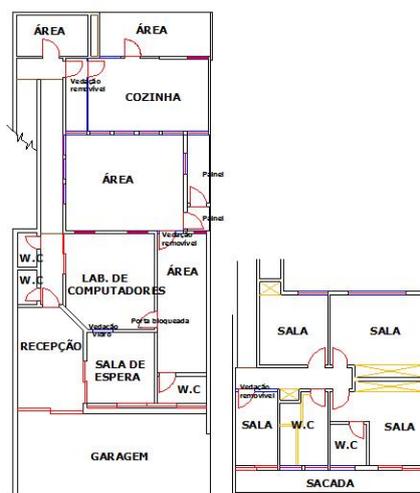
A alteração mais significativa nessa residência foi na área de refeições ao ar livre. Essa área foi coberta e o painel que integrava esse ambiente deixou de fazer parte dessa área para fazer parte de um pequeno corredor criado nesse espaço. A integração das artes é uma das características de destaque da arquitetura moderna brasileira, defendidas pelos nossos arquitetos modernos, como Lucio Costa, Niemeyer, Rino Levi e outros, observada nessa residência. O corredor criado, onde se encontra o painel, se divide em dois espaços e assim, sem nenhum respeito pela obra de arte ali encontrada, foi colocada uma parede danificando o painel e dividindo-o ao meio. Dessa área coberta se tem acesso a área da antiga cozinha, como já dito, não utilizada atualmente e a um banheiro criado nessa área. **(Figura 13)**

Figura 13: Croqui Planta Atual – Res. Alfredo Fonseca

A implantação do terceiro pavimento foi pensada de uma forma que sua volumetria se encaixasse na do segundo pavimento, portanto seria possível que a área de refeições ao ar fosse mantida descoberta. Além disso, o painel poderia continuar a fazer parte dessa área, mesmo coberta, afinal o corredor criado nessa área, onde está o painel, não tem nenhuma função.

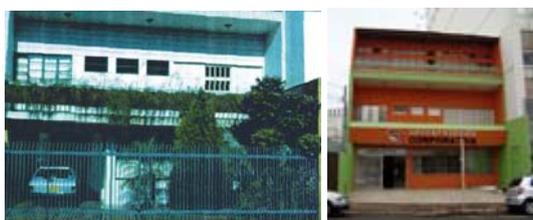
Como alteração marcante no projeto, vale destacar também, a pintura da fachada, que foi alterada várias vezes ao longo dos anos. A residência, assim como a maioria das obras modernas, tinha sua fachada pintada numa cor clara. Devido à mudança de uso e a necessidade de atração de clientes, essa cor foi alterada e a fachada recebeu cores mais vibrantes. **(Figura 15)**

Figura 15: Comparação – Fachada original e fachada no ano de 2008.

As alterações mais significativas nessa residência poderiam ter sido evitadas se tivessem feito um projeto de reforma consciente em relação às características preexistentes. A vegetação existente na varanda do segundo pavimento poderia ter sido mantida, em seu lugar há apenas o logotipo da escola, que poderia ocupar outra área da fachada. A recepção, um espaço antes aberto, poderia ter seu acesso com esquadrias semelhantes ao restante da residência para que seguisse uma mesma linguagem de projeto. O laboratório de computadores que ocupa o espaço da antiga copa, deixando o espaço da cozinha inutilizável, poderia ocupar toda a área.

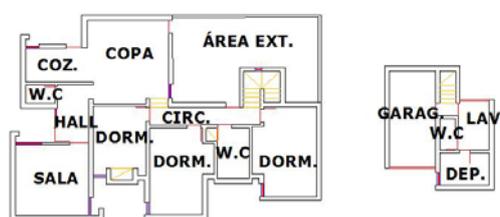
Em seu projeto original, a planta da residência configura-se da seguinte forma, o acesso principal à área social, no nível superior, dá em um pequeno hall que leva a uma sala, a copa e a cozinha. Da cozinha se tem acesso ao corredor de circulação, que leva aos três dormitórios, ao

banheiro, à área externa e à um acesso ao nível inferior. Também se tem acesso direto ao pátio da residência, na área externa, pela cozinha. No nível inferior há uma área de serviço, uma sala de costura, um banheiro e uma garagem, cuja entrada se dá pela Rua John Carneiro através de um portão. **(Figura 17)** Apesar de o terreno ser pequeno, Elifas conseguiu elaborar um espaço bem resolvido, com um arranjo de ambientes que proporcionaram uma integração entre eles. Além da organização espacial dessa residência, é importante destacar a sua escala. Todos os objetos que a compõem seguem a escala do homem deixando tudo ao alcance fácil das mãos do usuário da casa com espaços funcionais e equipamentos domésticos bem resolvidos como armários.

Figura 17: Croqui Planta Original – Res. Nelson Vasconcelos

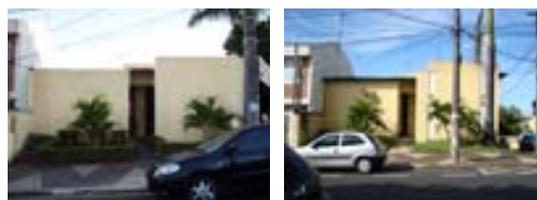
A residência recebeu, há aproximadamente dez anos, um novo uso, abriga desde então os escritórios de duas agências de comunicação. Com essa mudança, ocorreram algumas alterações na edificação. A mais expressiva delas foi a troca da cobertura com a inserção de um telhado aparente, com telhas de fibrocimento, e aumento da platibanda, o que gerou “uma conseqüente mudança na fachada com o rompimento da volumetria pura que é uma das principais características do projeto”. Segundo o atual proprietário da residência, essa mudança foi necessária devido a problemas de infiltrações que vinham ocorrendo. **(Figura 20)**

Figura 20: Simulação fachada com cobertura original e fachada atual – Res. Nelson Vasconcelos

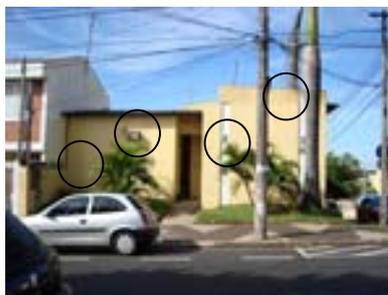
A alteração da cobertura e a vedação do acesso exterior à cozinha, juntamente com a inserção de um ar condicionado na área da cozinha e de luminárias fixadas na parede externa da residência, desconfiguraram a fachada frontal, afinal, os dois planos puros já não se caracterizam como tal. **(Figura 22)**

Figura 22: Fachada atual com destaque nas alterações descaracterizantes – cobertura, vedação do acesso, inserção de ar condicionado e luminárias – Res. Nelson Vasconcelos

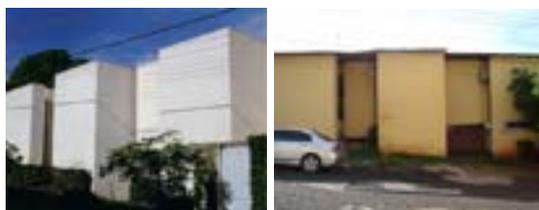
Essa desconfiguração também ocorre na fachada da Rua Jochen Carneiro. Nessa, a cobertura e a inserção de alguns ares condicionados nas áreas dos dormitórios são, mais uma vez, os responsáveis pela descaracterização. **(Figura 23)** A garagem, mostrada nessa fachada como uma possibilidade de acesso, encontra-se vedada interiormente por uma parede, e funciona atualmente como um estúdio. **(Figura 24)**

Figura 23: Comparação – Fachada Rua Jochen Carneiro original e como se encontra atualmente – Res. Nelson Vasconcelos

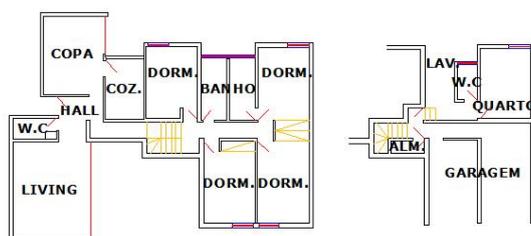
volumes, presentes em outras obras do arquiteto na cidade e até mesmo nesse bairro. A planta proposta por Elifas se desenvolve em vários níveis, o que facilita uma setorização do espaço, separando a área íntima da social. O acesso principal se dá no nível superior e leva ao hall de entrada que distribui quatro ambientes, um lavabo, o living, a copa e um corredor de acesso ao nível intermediário da residência. Da copa se tem acesso à cozinha e ao jardim externo. No nível intermediário há quatro dormitórios e dois banheiros, desse nível se tem acesso ao inferior, onde se encontra a lavanderia, um quarto e um banheiro e duas garagens. **(Figura 27)**

Figura 27: Croqui Planta Original – Res. José Geraldo Miguelletto

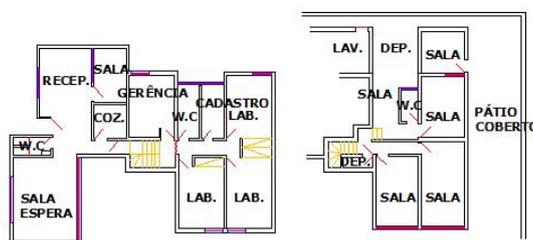
Atualmente, a Residência José Geraldo Miguelletto funciona como um laboratório de exames genéticos. Os espaços receberam diferentes funções e foram adaptados para isso. A copa da residência tornou-se uma sala de recepção e o living, uma sala de espera. O lavabo foi dividido em dois banheiros menores e a cozinha teve seu espaço diminuído para a criação de uma sala que ocupa parte da área externa da residência, a qual se tinha acesso pela copa. No nível intermediário, os dormitórios tornaram-se sala de gerência e laboratórios, e um dos dois banheiros desse nível tornou-se uma sala para cadastro mudando seu acesso, agora pelo corredor de circulação. No nível inferior o quarto e a lavanderia tornaram-se salas e as garagens,

laboratórios. Além disso, foram criados outros espaços, anexos. Uma lavanderia, uma área de depósito, uma pequena sala e um pátio coberto. **(Figura 28)** Com essas mudanças de uso dos espaços foram feitas algumas alterações físicas na edificação. A porta de acesso do living a área externa da residência foi retirada tornando-se uma janela e essa área externa tornou-se um estacionamento. **(Figura 29)** A parede existente entre o hall e a copa necessária no caso desses usos, e outra entre o hall e o corredor de acesso ao nível intermediário, foram retiradas, criando um contato visual entre a entrada e a sala de recepção. **(Figura 30)** Para criação de uma nova sala, como já foi dito, o espaço da cozinha foi reduzido e parte da área externa da residência foi incorporada a parte interna, com isso a porta da copa que dava acesso a área externa tornou-se uma janela, e mesmo assim, não é utilizada como tal, pois foi vedada no interior da sala. **(Figura 31)** Com a redução do espaço da cozinha o seu acesso tornou-se o acesso a nova sala, portanto, no corredor que leva ao nível intermediário, foi criada uma nova porta de acesso a cozinha, que teve parte de seus elementos fixos alterados. Também foi criada uma porta nesse corredor impedindo o contato visual entre os clientes e a área dos laboratórios, o que poderia ter sido evitado se fosse mantida a parede existente entre o hall e o corredor. **(Figura 32)**

Figura 28: Croqui Atual Original – Res. José Geraldo Miguelto

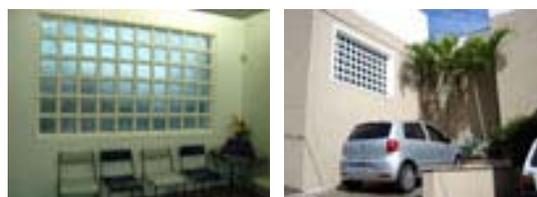
Figura 29: Janela da atual sala de espera e estacionamento visto por essa janela – Res. José Geraldo Miguelto

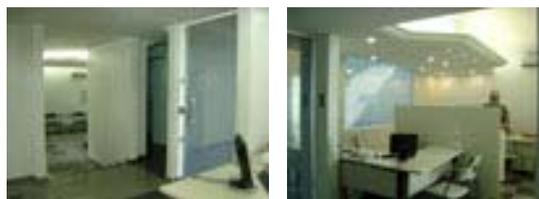
Figura 30: Área do antigo hall, agora sem paredes e atual recepção – Res. José Geraldo Miguelletto

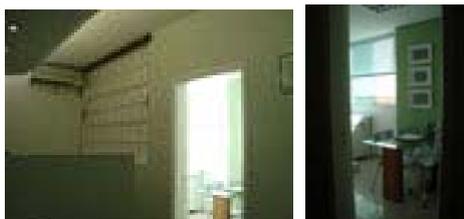
Figura 31: Janela da antiga copa, atualmente vedada interiormente e nova sala criada – Res. José Geraldo Miguelletto

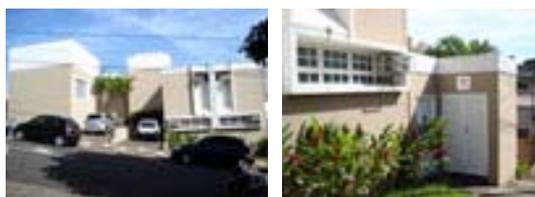
Na fachada secundária as alterações se deram através da criação de janelas no espaço onde era a garagem da residência e da inserção de ar condicionados nessas janelas criadas e nas dos dormitórios. Além disso, o estacionamento, o acesso criado ao fundo do terreno e uma área de despejo de resíduos criada ao lado desse acesso dão uma nova configuração à fachada, que perde parte da leveza que possuía com o jogo de volumes puros. **(Figura 34)**

Figura 34: Fachada atual – Rua Vital José Carrijo – e detalhe – acesso ao fundo do terreno e área de despejo de resíduos – Res. José Geraldo Miguelletto

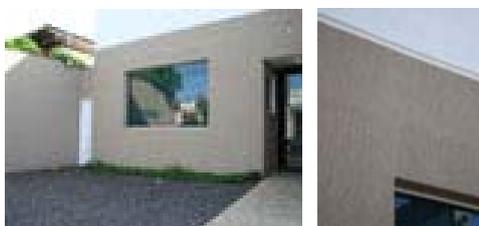
O jardim frontal que, provavelmente, era parte do projeto dessa residência, funciona como um estacionamento e a fachada, que originalmente era em tijolinho a vista, teve sua pintura alterada e uma massa foi aplicada para esconder a presença dos tijolos. A cor branca da platibanda se diferencia da cor usada no restante da fachada, bege com grafiato, puro pastiche de um projeto sem arquitetura. **(Figura 35)**

Figura 35: Detalhe – Estacionamento na área do antigo jardim frontal e pintura atual com grafiato – Res. José Geraldo Miguelletto
