QUALIDADE AMBIENTAL DAS ÁREAS VERDES URBANAS NA PROMOÇÃO DA SAÚDE: O CASO DO PARQUE MUNICIPAL DO MOCAMBO EM PATOS DE MINAS/MG**ENVIRONMENTAL QUALITY OF URBAN GREEN AREAS IN HEALTH PROMOTION: THE CASE OF THE MUNICIPAL PARK OF THE MOCAMBO IN PATOS DE MINAS/MG****Patrícia Ribeiro Londe**

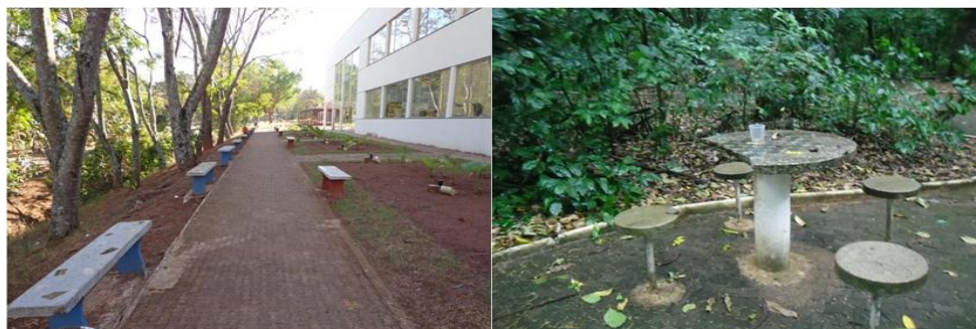
No parque as infraestruturas que obtiveram melhores pesos, especialmente em relação à quantidade, foram bancos e mesas (Fotografia 1 e 2). Entretanto, ao longo do parque foi possível visualizar algumas dessas infraestruturas parcial ou totalmente danificadas por ações de vandalismo.

Fotografia 1 - Bancos do Parque do Mocambo

Fotografia 2 - Mesa danificada, Parque do Mocambo

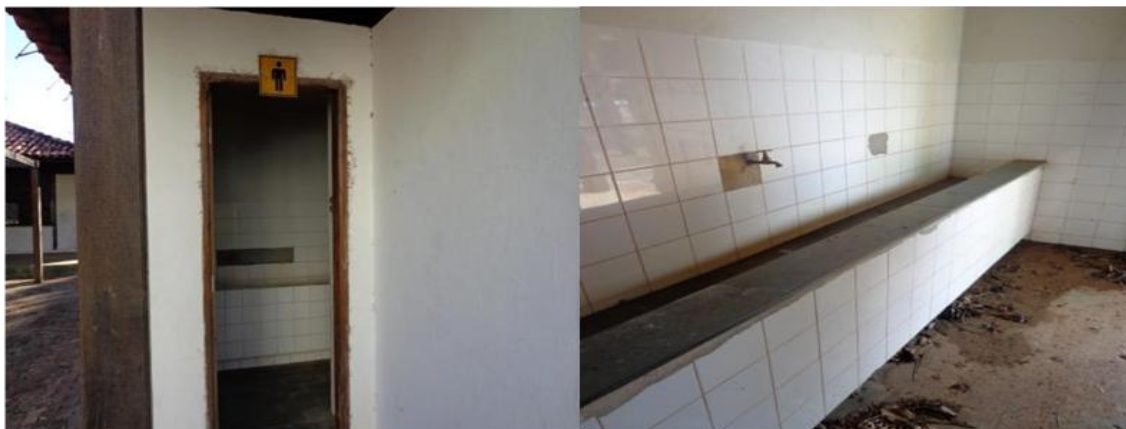
Os piores pesos foram atribuídos aos banheiros, lixeiras, iluminação e telefone público, tais infraestruturas mostraram-se insuficientes, quando analisadas em relação ao tamanho da área. Os banheiros não possuem boas condições de uso e algumas lixeiras ao longo do parque estavam depredadas (Figuras 3 e 4).

Fotografia 3 - Banheiro do Parque do Mocambo, com destaque para a falta de manutenção e limpeza

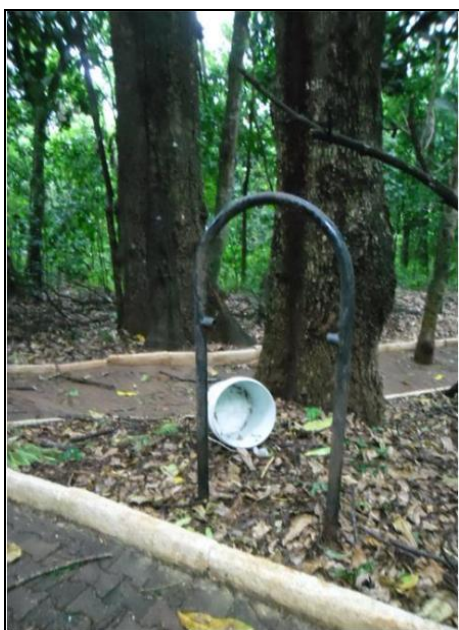
Fotografia 4 - Suporte sem lixeira, destruída pelo vandalismo, Parque do Mocambo

A necessidade de implantação de lixeiras também foi verificada pela quantidade de resíduos espalhados ao longo das trilhas no interior do parque. Para as lixeiras existentes, é necessário atentar para o seu *design*, pois acumulam água durante os períodos de chuva, tornando-se criadouros do mosquito da dengue. Esses recipientes deveriam ser protegidos na parte superior ou possuírem pequenos orifícios na parte inferior, evitando o acúmulo de água.

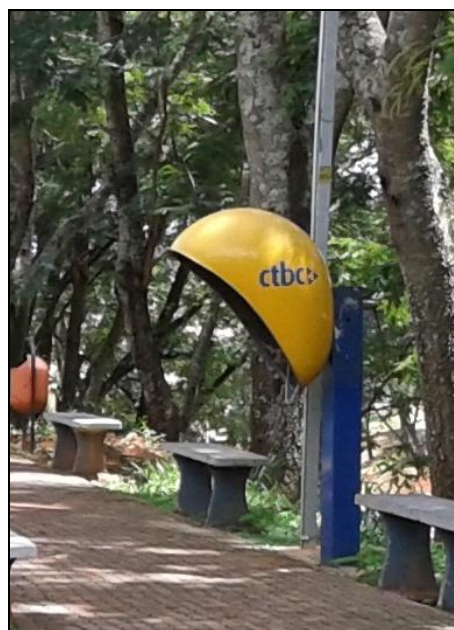
Fotografia 5 - Telefone público, Parque do Mocambo

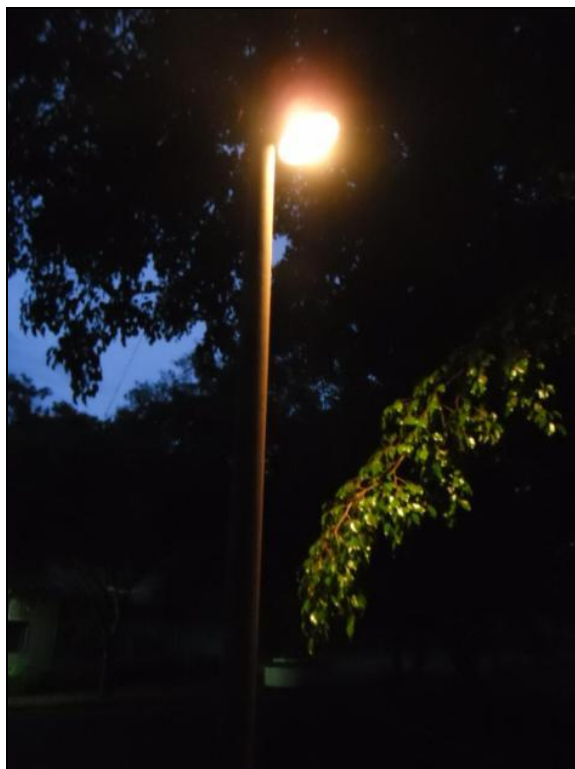
Quanto a iluminação do parque, podemos afirmar que ela foi considerada ineficiente em relação à quantidade de postes. Embora no período da noite o parque seja mantido fechado, uma boa iluminação é importante para auxiliar o trabalho de segurança dos vigias, e minimizar as invasões, geralmente para a prática de ações ilícitas (consumo de drogas) e/ou vandalismo (Fotografia 6).

Fotografia 6 - Poste de iluminação, Parque do Mocambo.

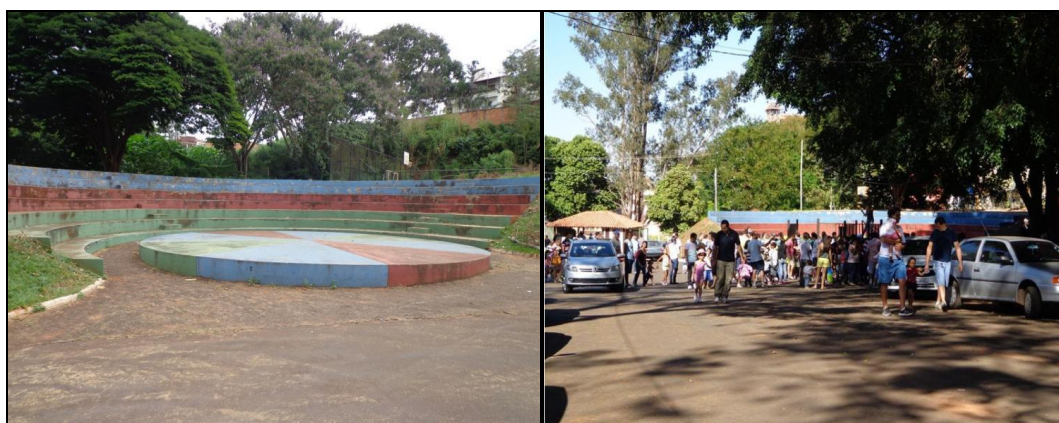
Para as demais variáveis, a exemplo de palco (Fotografia 7), foi observado além da presença, o estado de conservação. Local de manifestação pública (Fotografia 8) e serviços de alimentação foram avaliados somente em função de sua existência.

Fotografia 7 - Palco e arquibancadas do Parque do Mocambo.

Fotografia 8 - Local de manifestação pública, Parque do Mocambo.

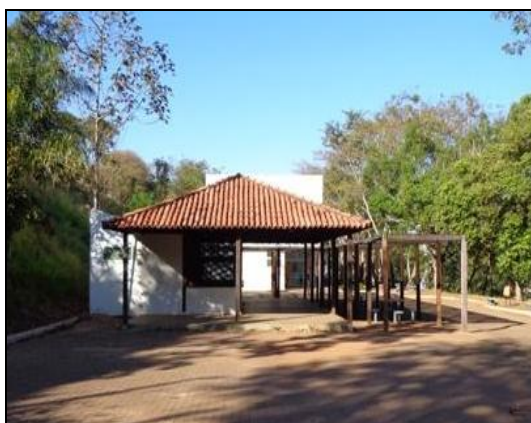
Parte dos equipamentos, infraestruturas são inexistentes, dentre eles: *playground*, banca de revista, ciclovia e obras de arte. Os serviços de alimentação também não são oferecidos, embora o parque possua instalação para o funcionamento de lanchonete (Fotografia 9). Outro aspecto analisado referiu-se à ciclovia, embora inserido no levantamento, verificou-se que o atual desenho arquitetônico e o espaço físico do parque não oferece condições para sua implantação.

Fotografia 9 - Espaço destinado à lanchonete, Parque do Mocambo, todavia não é usado ao atendimento ao público.

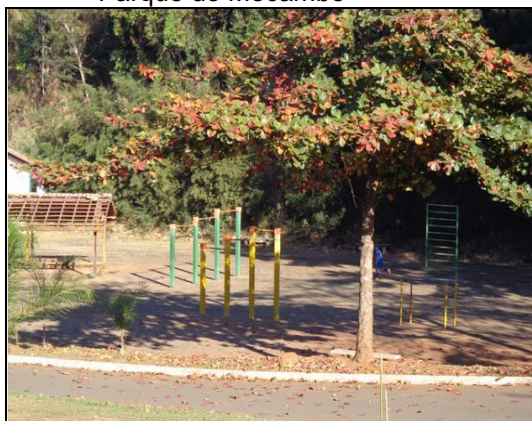
Dentre as variáveis existentes, a que apresentou pior peso, no período de realização da pesquisa foi equipamento de ginástica, por ter sido insuficiente em relação ao tamanho da área e ao fluxo de pessoas. No parque os poucos equipamentos presentes, não atraía o interesse da população, pois se limitava a exercícios de alongamento (Fotografia 10). Pelo tamanho da área do parque e com a vantagem de ter um ambiente agradável, uma opção interessante seria a implantação de uma academia ao ar livre, incluindo aparelhos que ajudam a trabalhar a força muscular e ativar as articulações.

Fotografia 10 - Equipamentos de ginástica, Parque do Mocambo

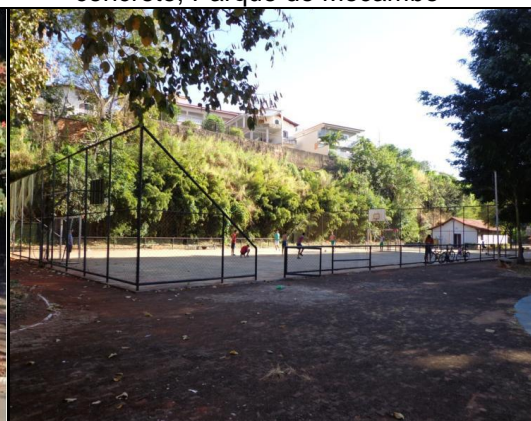
Em contrapartida, foi observado que as quadras esportivas apresentavam demanda significativa tanto pelos jovens, quanto por adultos, porém necessitavam de melhorias na iluminação, na pintura, no piso da quadra de concreto e no gramado do campo *society*, além da implantação de novas estruturas para prática de modalidades do futsal e basquete, como tabelas, aros e gois (Fotografia 11).

Fotografia 11 - Quadra esportiva de concreto, Parque do Mocambo

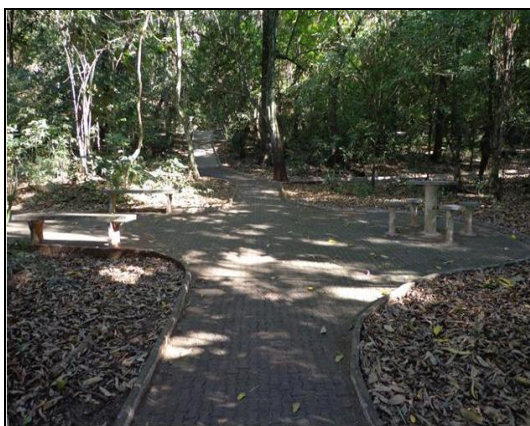
Com relação as trilhas de caminhada inseridas ao longo do parque, observou-se que as mesmas possuíam bom estado de conservação, no entanto não eram sinalizadas e nem possuíam placas informativas, educativas ou de orientação (Fotografia 12).

Fotografia 12 - Trilhas, Parque do Mocambo

A sinalização turística é importante para informar os usuários sobre os melhores percursos a se fazer, a distância a ser percorrida para se chegar ao local pretendido, os equipamentos de apoio presentes ao longo do percurso, as espécies da fauna e flora encontradas no local e; também para orientar sobre a importância de ações, que devem ser executadas pelos usuários para garantir a conservação da área.

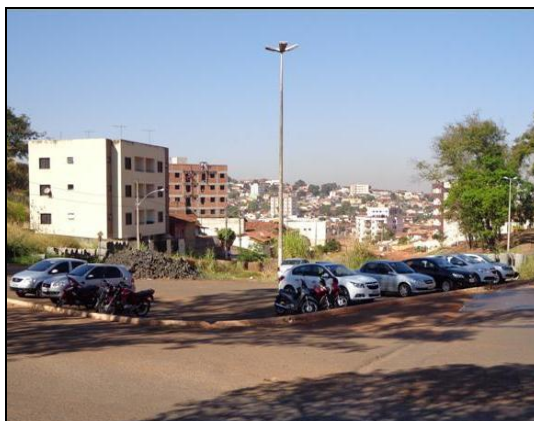
Os piores pesos atribuídos foram para o estacionamento (Fotografia 14) e para o ponto de ônibus. O estacionamento, localizado em frente à portaria principal embora, fosse considerado seguro, não apresentava boa qualidade do pavimento e também não possui nenhum tipo de sinalização.

Fotografia 14 - Estacionamento do Parque do Mocambo

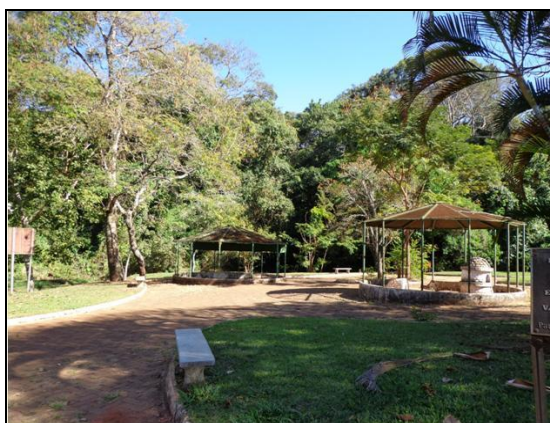
Considerou-se como parâmetros para a avaliação de gramíneas, vegetação arbórea, arbustivas e frutíferas, a presença e a quantidade em relação ao tamanho da área, harmonia com o ambiente e/ou projeto arquitetônico. Para canteiro com flores foi analisado apenas o parâmetro presença, que neste caso é inexistente na área, às demais variáveis foram atribuídos os melhores pesos. No parque a vegetação é bastante diversificada em termos de espécies e extratos arbóreos (Fotografia 15).

Fotografia 15 - Vegetação/Arborização do Parque do Mocambo
