**Prova de carga em lajes maciças****Análise numérica e experimental****Load test on solid slabs****Numerical and experimental analysis***Rodrigo Gustavo Delalibera<sup>1\*</sup>**Cristiane Pires<sup>2</sup>**Gercindo Ferreira<sup>3</sup>**Igor Varga de Oliveira<sup>4</sup>*

Nesse artigo, apresenta-se um estudo de caso, onde foi realizado prova de cargas em lajes maciças.

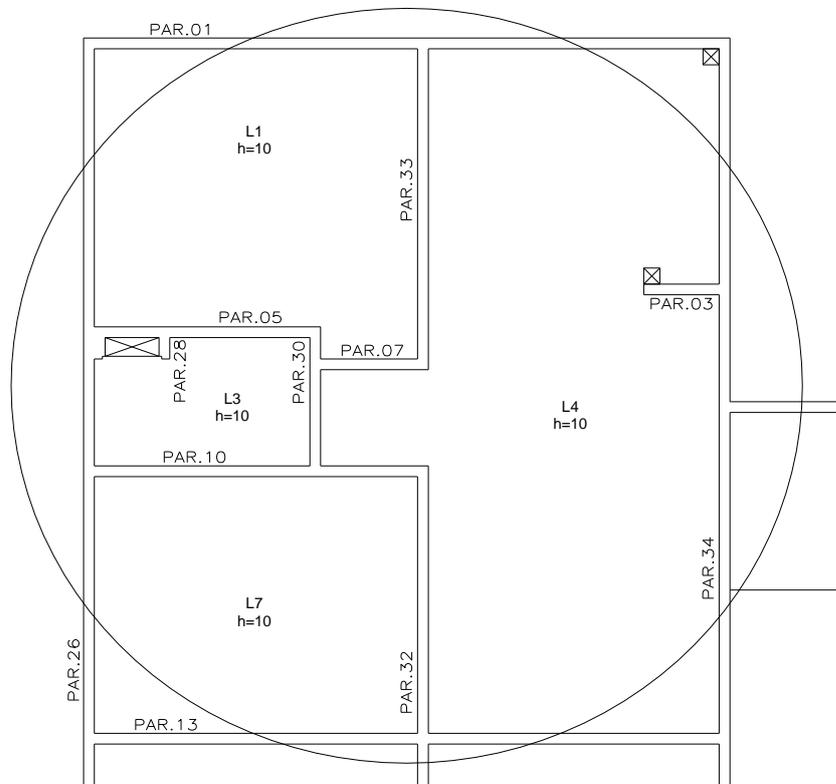
Figura 1 – Planta de formas, primeiro pavimento

A Figura 1 mostra a planta de formas do primeiro pavimento de um dos blocos edificados. A Figura 2, mostra um detalhe das lajes ensaiadas e a posição das “piscinas”.

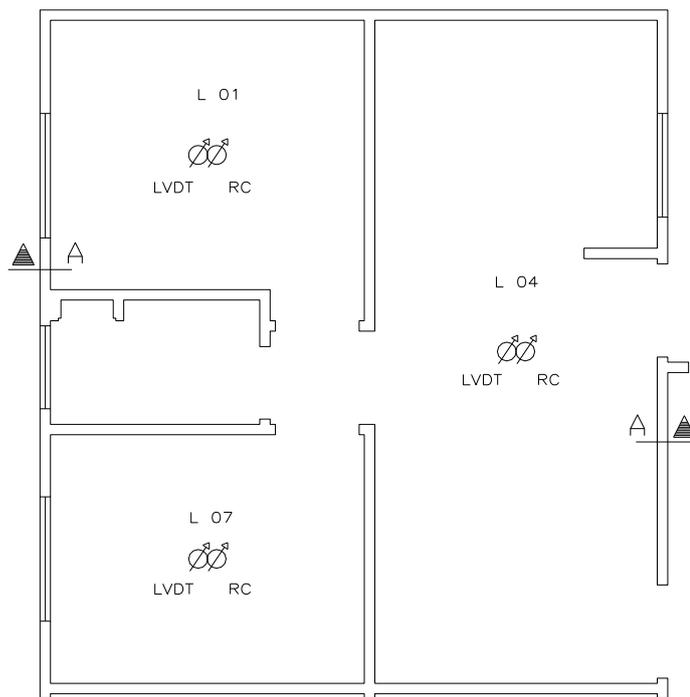
Figura 3 – Posição dos relógios comparadores

Para a obtenção dos deslocamentos verticais foram instalados dois relógios comparadores de deslocamentos, um eletrônico (LVDT, com leitura de 0,001m) e outro analítico (RC, com leitura de 0,001m), aproximadamente no mesmo local da laje. Tais relógios foram posicionados no centro geométrico das lajes, como mostrado por meio da Figura 3. A aquisição de dados do equipamento LVDT foi realizada de maneira automática e do RC manualmente.

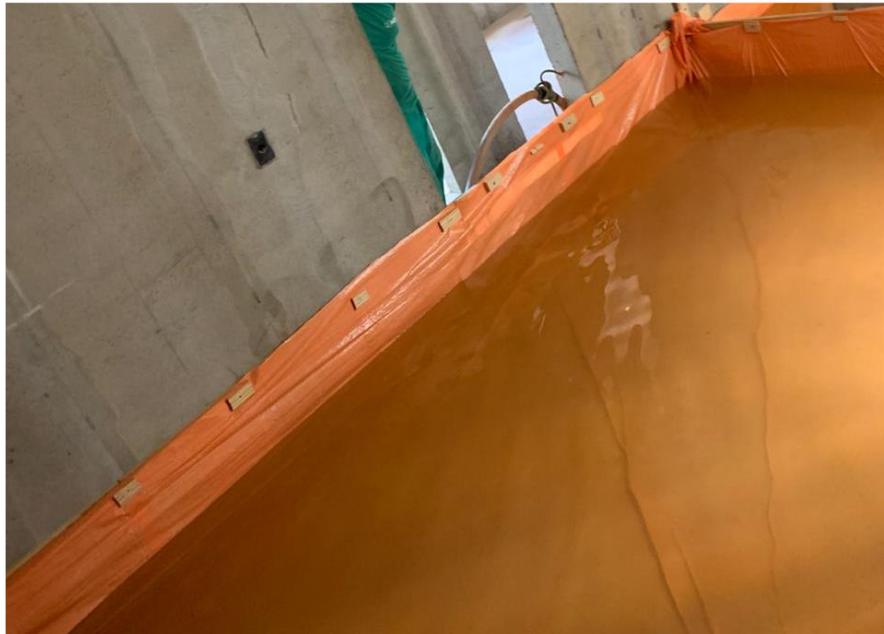
Figura 4 – Revestimento com lona polimérica sobre a laje

O carregamento foi aplicado por meio de lâminas de água sobre as lajes. Para garantir a estanqueidade das lajes, foram instaladas lonas de material polimérico, criando “piscinas”, como mostrado por meio da Figura 4.

A água foi colocada por meio de uma bomba hidráulica acoplada num caminhão tipo Pipa e a vazão controlada por medidas das espessuras das lâminas de água.

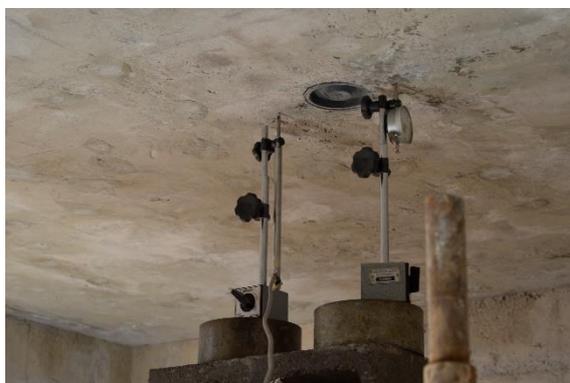
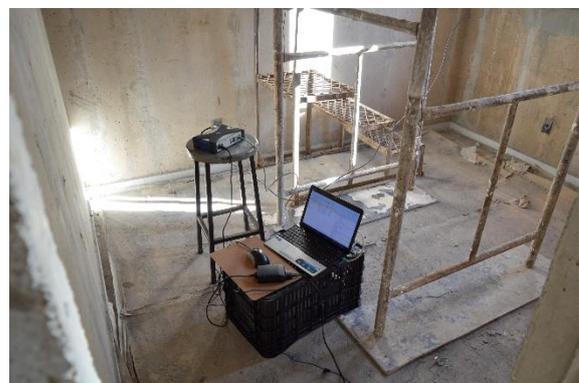
Figura 5 – Equipamentos de medição

O Figura 5 mostra uma foto dos equipamentos de medição utilizados para a obtenção dos deslocamentos verticais nas lajes.

LVDT (transdutor de medição de deslocamento linear) e RC (Relógio comparador).

Sistema de aquisição de dados

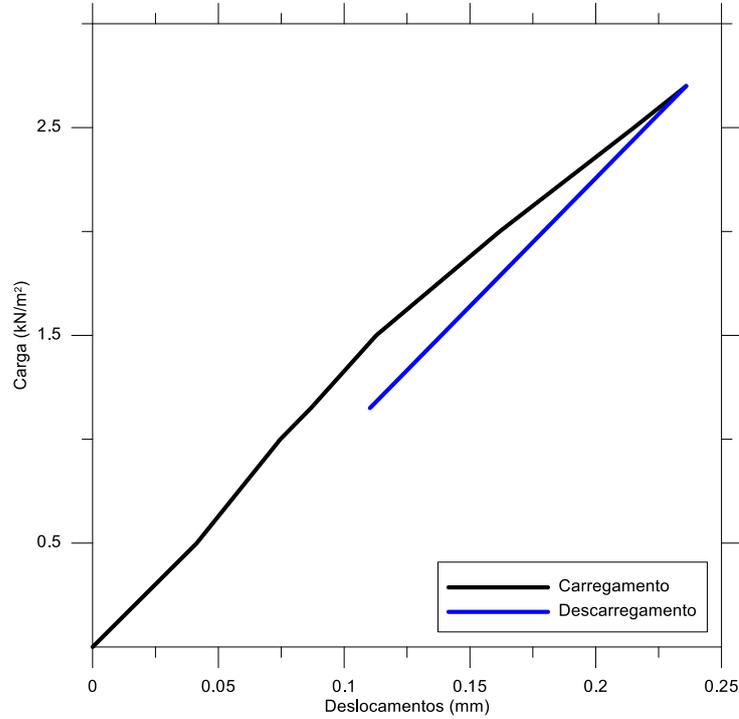
Figura 6 – Força vs. Deslocamento, Laje L1

Na Laje L1, apenas existiam as ações permanentes relativas ao peso próprio  $G_0$ , sendo assim, e considerando as informações fornecidas pela empresa, consideraram-se as demais ações permanentes com valor igual a  $0,63 \text{ kN/m}^2$ , além da ação acidental considerada no projeto estrutural original e na NBR 6120:2019, com valor igual a  $1,5 \text{ kN/m}^2$ . Para essas ações, o valor da ação a ser considerada no ensaio de prova de carga foi igual a  $2,709 \text{ kN/m}^2$  e considerando a Equação 01, determinou-se a lâmina de água igual a 27 cm. A Figura 6 mostra um gráfico força vs. deslocamento relativo ao ensaio da Laje L1.

Após o carregamento total, retirou-se parte da água, restando no reservatório uma lâmina com altura igual a 11,5 cm. Tal ação representa o carregamento relativo ao Estado Limite de Serviço na combinação Quase Permanente, em que o coeficiente  $\psi_2$ , relativo à redução da ação acidental, quando em serviço, teve valor igual a 0,3.

A laje não apresentou fissuras. Na Figura 6 e nas Figuras 7 e 8, os carregamentos são relativos às lâminas de água. Observa-se também, que se retirou parte da água, até atingir uma lâmina que representasse um carregamento relativo ao estado limite de serviço, utilizando-se a combinação quase-permanente.

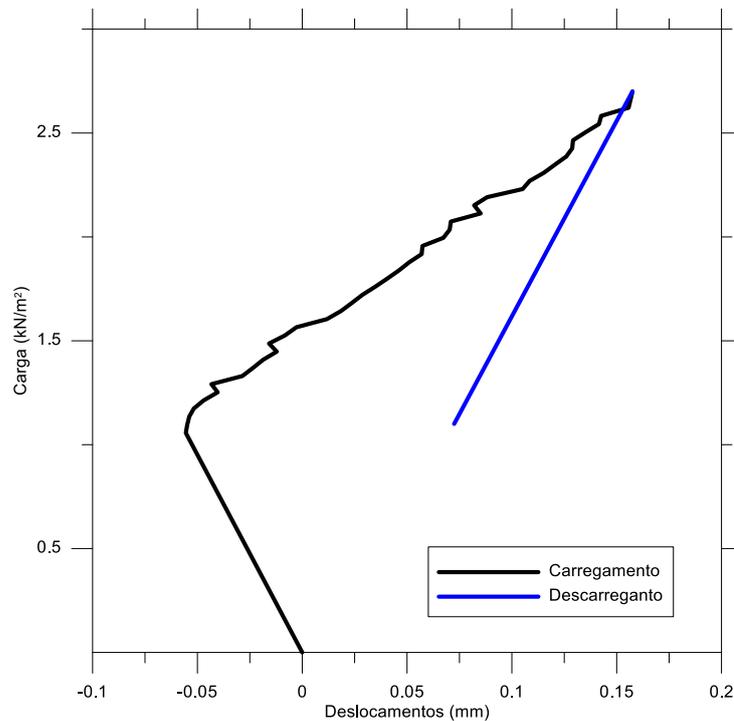
Figura 7 – Força vs. Deslocamento, Laje L4

A Figura 7 mostra a curva força vs. deslocamento relativo ao Estado Limite Último, na região da cozinha e o descarregamento referente ao Estado Limite de Serviço de Deslocamento Excessivo.

Observa-se por meio da Figura 7, que o início do carregamento na região da cozinha provocou um deslocamento negativo na laje L4. Isso era esperado, pois os equipamentos de medicação foram instalados na região central da laje.

O carregamento da laje L4 foi dividido em dois, pois parte do revestimento do piso (região da cozinha, ver Figura 2) encontrava-se instalado. Na região da cozinha, além do peso próprio, existe a ação permanente aplicada ( $G_1$ ) com valor igual a  $0,757 \text{ kN/m}^2$ . Portanto, a ação de ensaio, obtida por meio da Equação 01, foi igual a  $2,20 \text{ kN/m}^2$ , resultando uma lâmina de água igual a 20,2 cm.

Na região da sala de estar, a ação permanente existente foi apenas a ação do peso próprio da laje. Sendo assim, a carga de ensaio teve valor igual a  $2,709 \text{ kN/m}^2$ , representando uma lâmina de água igual a 27 cm.

Na região da cozinha, a lâmina de água relativa ao Estado Limite de Serviço foi igual a 4,5 cm, enquanto na região da sala, essa lâmina foi igual a 11,5 cm.

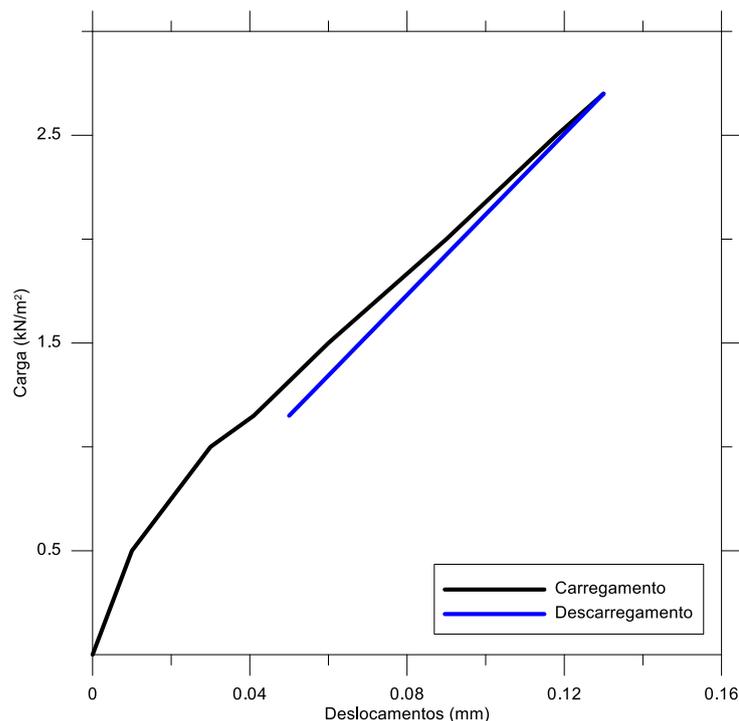
Figura 8 – Força vs. Deslocamento, Laje L7

A Figura 8 mostra a curva força vs. deslocamento da laje L7, relativa ao Estado Limite Último e ao Estado Limite de Serviço.

O carregamento da laje L7 foi o mesmo da laje L1, contudo os deslocamentos obtidos foram diferentes em função das condições de contorno (vinculações) também serem diferentes.

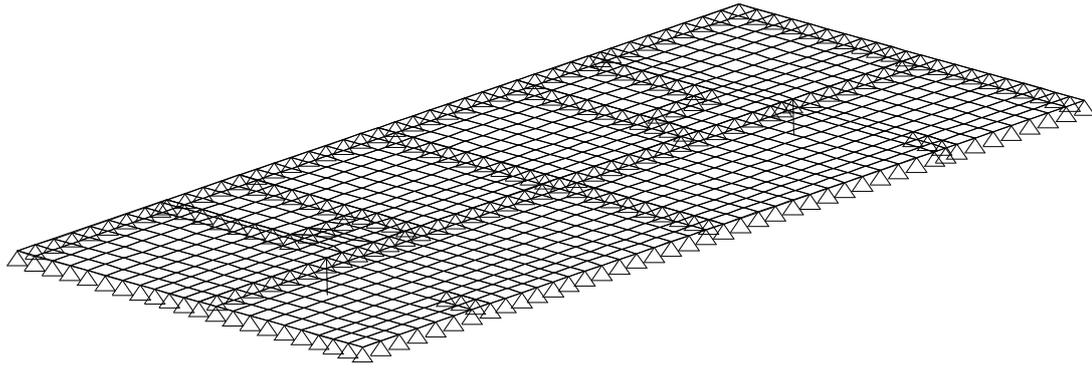
Figura 8 – Discretização do pavimento

A Figura 8 mostra os elementos de placa e as condições de contorno aplicadas no pavimento. Para a simulação numérica, utilizou-se o programa de computador Strap<sup>®</sup>, elementos finitos de placa (considerando-se apenas deformações provocadas por momento fletor) e malha quadrada com dimensões de 50 cm de lado. Considerou-se comportamento elástico e linear para o concreto, pois os momentos atuantes foram inferiores ao momento de fissuração.

As paredes foram modeladas como apoios indeslocáveis, permitido rotação dos nós. Os carregamentos foram aplicados por meio de pressão nos elementos, de acordo com a sequência de ensaios descrita. Os materiais foram considerados com comportamento elástico e linear.

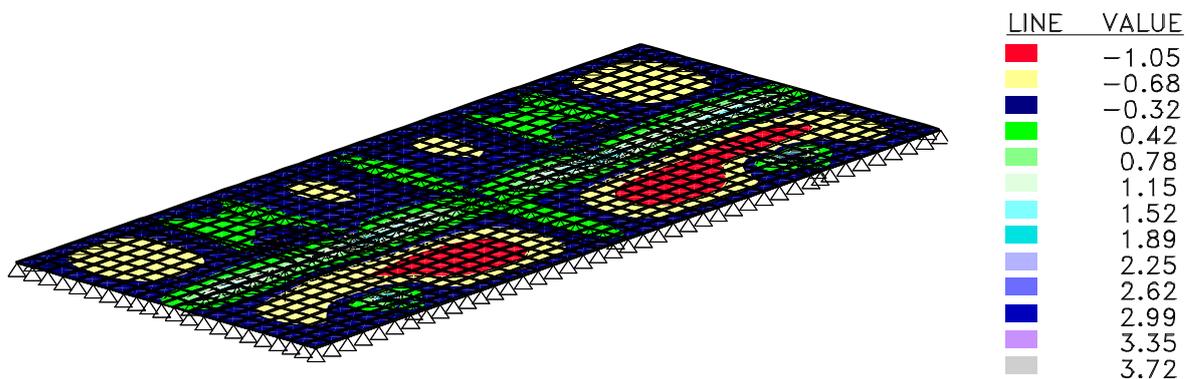
Figura 9 – Momentos fletores na direção X, unidades: kN·m

A Figura 9 apresenta os esforços internos de momento fletor, relativo a uma das combinações de carregamento utilizadas. Na Figura 9, os valores negativos referem-se aos momentos positivos e os valores positivos referem-se aos momentos negativos.
