VÉRTICE CHUÁ - SUA SITUAÇÃO E A NECESSIDADE DE PRESERVAÇÃO DE MONUMENTOS DA CARTOGRAFIA HISTÓRICA BRASILEIRA

Chuá Vertex - His Situation and the Necessity of Conservation of Brazilian Historical Cartography Monuments

**Antonio Carlos Freire Sampaio¹, Adriany de Ávila Melo Sampaio¹,
Bruna Costa de Oliveira Cerissi² & Rafael Tiago dos Santos Silva²**

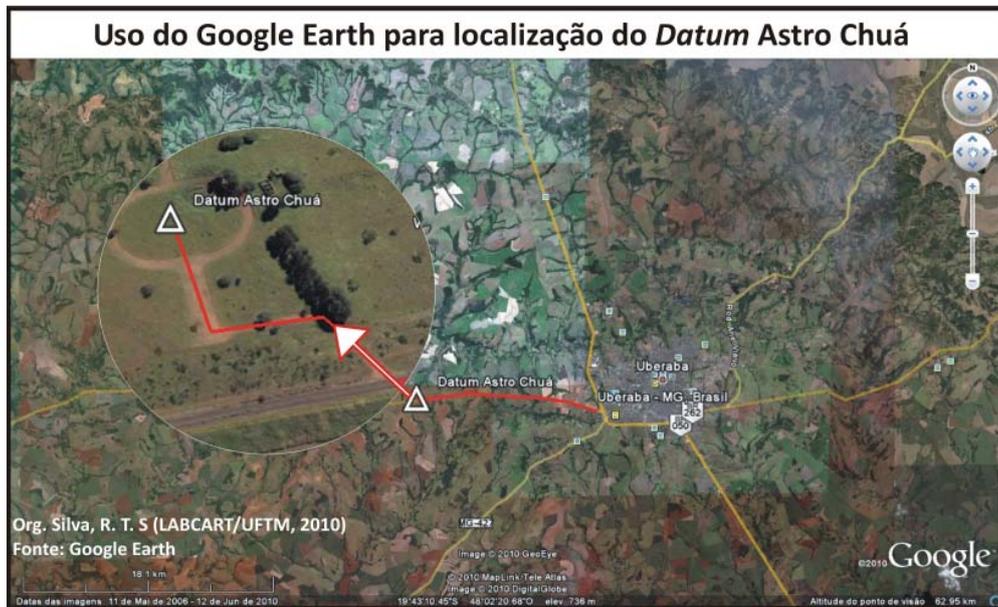
Com as coordenadas geográficas inseridas neste software, o ponto foi observado às margens da BR-262, aproximadamente 11 km da cidade de Uberaba, conforme se verifica na Figura 3, fruto dos trabalhos teóricos e de pesquisa, desenvolvidos durante a disciplina de Cartografia I.

Da figura, parecia que o lugar estava bem cuidado e seu entorno bem organizado, com a grama bem aparada, o ponto circundado por uma estrada de terra de forma circular. O acesso ao ponto, a partir da rodovia asfaltada segue o desenho circular encartado na Figura 3, saindo do asfalto e, mais a frente, virando à esquerda no início de uma “linha” de árvores e, mais a frente, virando à direita e chegando ao ponto.

Fig. 3 - Localização do Vértice Chuá. Fonte: G.E., 2010.

Embora a figura 03 mostre uma imagem de um lugar bonito e organizado, essa não é a realidade, pois a imagem deve ser mais antiga que a data de acesso na *internet*.

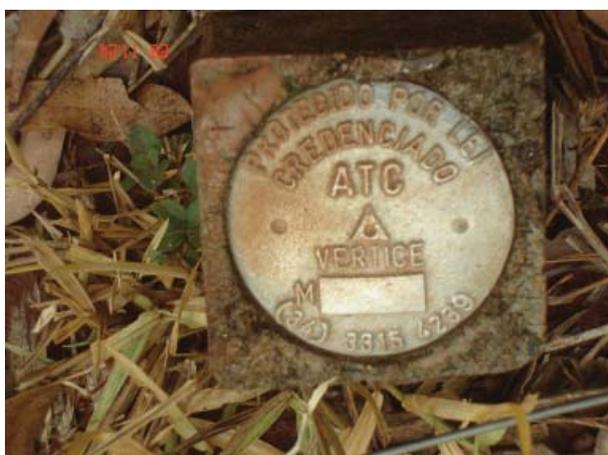
Saiu-se em busca da localização desse marco, que foi encontrado perto de uma porteira, conforme ilustrado na Figura 4.

A equipe estranhou o fato deste marco ser o Vértice Chuá, pois não tinha nenhuma indicação a respeito de ser o vértice procurado, nem mesmo, um número de referência.

geográficas, que no caso das coordenadas acima, resultou na distância, entre as duas coordenadas (as conhecidas do vértice Chuá e as obtidas no ponto encontrado, da figura 04), de:

o que indica, com grande possibilidade de acerto, não ser este o ponto procurado, pela grande distância observada e calculada.

Fig. 4 - Vértice de Triângulo.

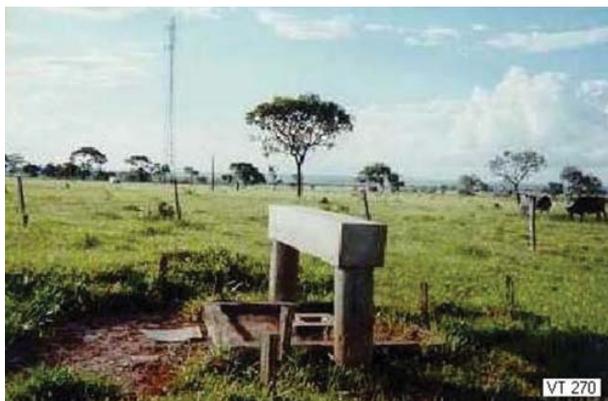
com uma foto do Vértice CHUÁ, (Figura 5), a equipe tinha um croqui do ponto, no sentido de facilitar o reconhecimento.

Fig. 5 - Foto Arquivo IBGE. Fonte: IBGE 2010b.

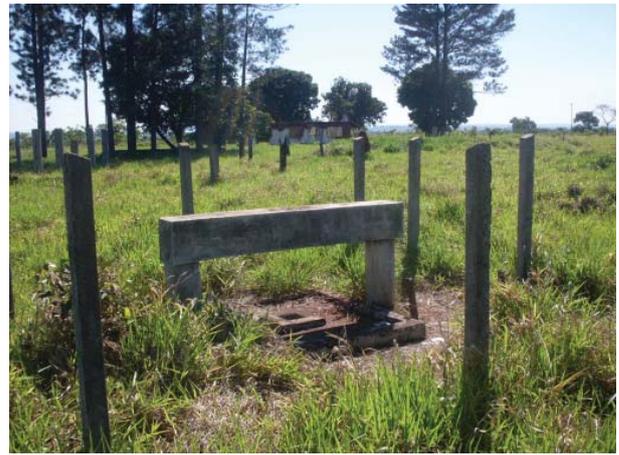
Ao se avistar o local, verificou-se que o vértice procurado se encontra em um sítio totalmente destruído e abandonado (conforme figuras 6 e 7) e às margens da rodovia BR 262, com matagal em grandes proporções e se alastrando pela propriedade, porém o marco de concreto, estava no local indicado e em bom estado de conservação. (Figura 8)

Fig. 6 - Foto do ponto com casa abandonada ao fundo.

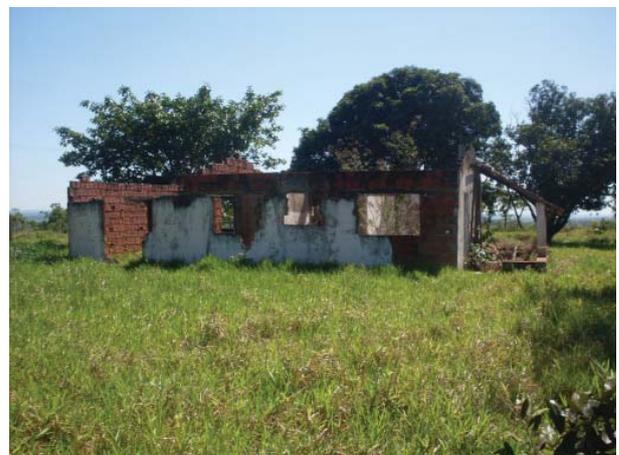
Fig. 7 - Foto da casa destruída.

A visita constatou indícios de que o local estava realmente abandonado e a casa, que serviu de moradia, tempos atrás, estava totalmente destruída, sem telhado, portas e janelas.

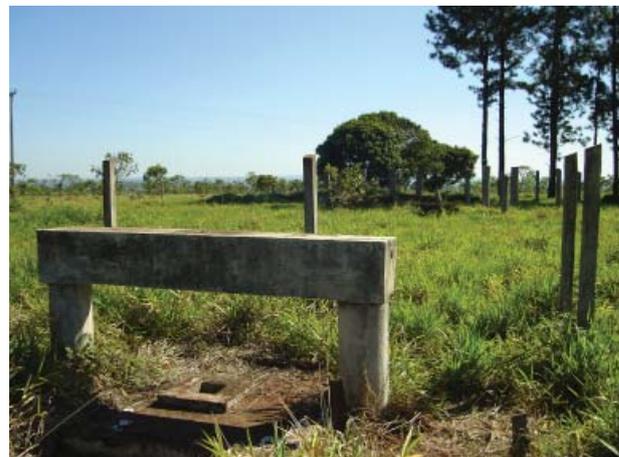
Através de informações junto ao IBGE ficou-se sabendo que essa viga superior de concreto foi fruto de um trabalho de preservação desse vértice histórico fundamental, por sugestão e colaboração de professores da Escola Politécnica da Universidade de São Paulo.

Fig. 8 - Estrutura de Concreto do Vértice Chuá.

“Tronco de pirâmide, com uma chapa do CNG, enterrado até o seu topo, protegido por uma chapa de concreto de dimensões aproximadas de 0,17 m x 0,18 m x 0,25m e uma base suplementar superior de dimensões externas de 1,50 m x 1,50 m, sobre esta base suplementar existe um cavalete de concreto armado, que no seu centro existe um orifício, onde este coincide com o centro da chapa cravada no tronco de pirâmide, olhando-se segundo a vertical. Na chapa foi estampado: VT CHUÁ e SAT 91031. O marco de referência A possui uma chapa de metal de 0,8 cm de diâmetro, fixada em um tronco piramidal de concreto, aflorando 20 cm de uma base de 35 cm X 35 cm rente ao solo. Mede no topo 7cm X 12 cm. O marco de referência B aflora 18 cm de uma base de 35 cm x 35 cm rente ao solo. Mede no topo 12 cm x 12 cm. Não possuem chapa estampada. Marco de azimute: Partir do VT- Chuá em direção a cidade de Uberaba, az. mag. 165 graus, com 700 metros lado direito da rodovia a 30 m do eixo em um canto de cerca. Possui uma chapa de metal de 0,8 cm de diâmetro, em um tronco piramidal de concreto, aflorando 20cm de uma base de 47 cm x 47 cm e 10 cm de altura (IBGE, 2010b).”

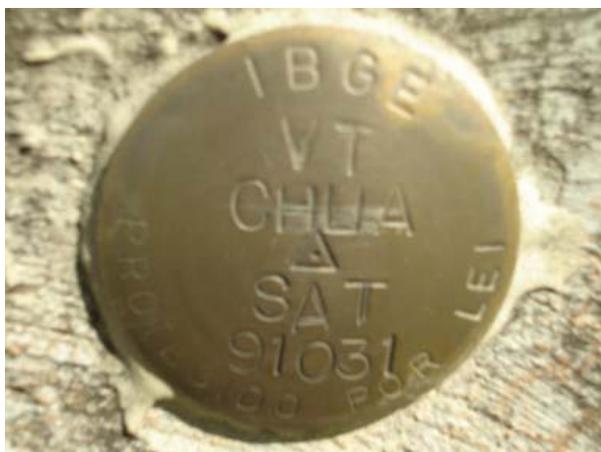
Notou-se, também, que as duas placas de bronze do local estavam em boas condições – a colocada na lateral da construção de concreto do marco (Figura 9) e a enterrada abaixo da base de concreto (Figura 11), localizada na abertura do solo, visível através de orifício de observação de aparelho colocado na base de concreto (Figura 10).

Fig. 9 - Chapa Indicativa do Vértice Chuá, na lateral da estrutura de concreto.

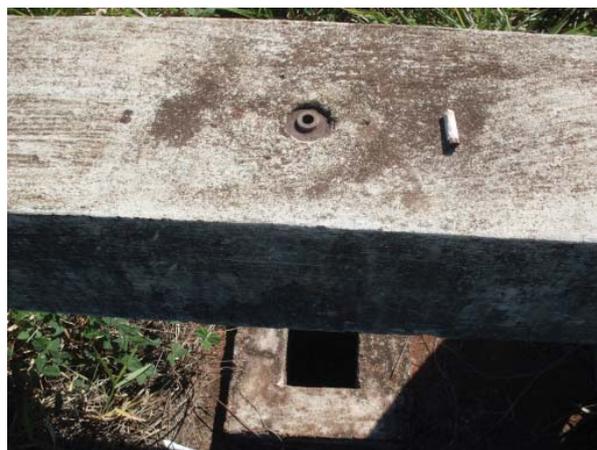
Fig. 10 - Abertura para colocação de aparelhos, com o buraco para visada do Vértice Chuá, no chão.

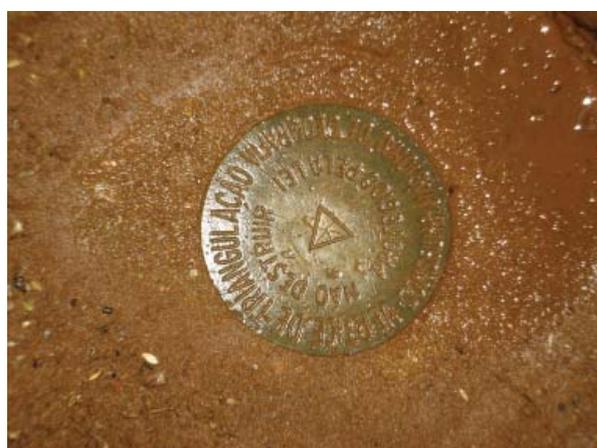
Fig. 11 - Chapa do marco enterrado (Vértice Chuá).

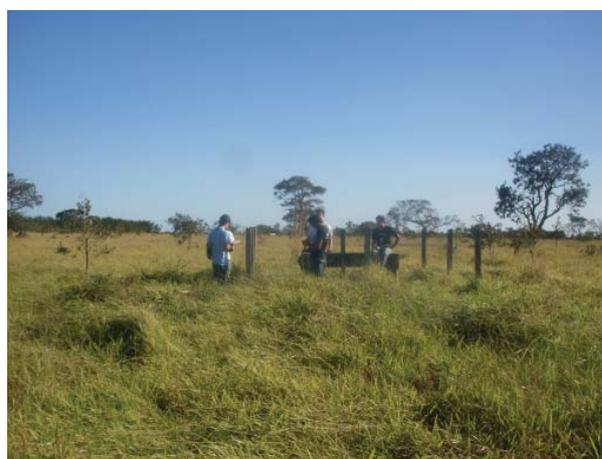
Na verdade, o local está completamente abandonado, conforme se acrescenta, com a visualização da figura 12, com muito mato no entorno do marco. Caberia localizar o dono da propriedade e propor formas de uma melhor preservação do local e do marco, se possível com a colaboração do IBGE e da UFTM, que se dispõem a colaborar.

Fig. 12 - Vértice Chuá, com muito mato ao redor.

Como sugestão para a restauração e manutenção do vértice Chuá, como referência histórica do mapeamento sistemático brasileiro, a Sociedade Brasileira de Cartografia (SBC) e os órgãos responsáveis pelo mapeamento sistemático do território nacional (a Fundação Instituto Brasileiro de Geografia e Estatística -IBGE e a Diretoria do Serviço Geográfico do Exército Brasileiro - DSG) deveriam se motivar à sua preservação, tanto para o Ensino de Cartografia, como registro histórico do que este

Poderiam, também, serem delegados às Instituições de Ensino Superior das proximidades, encargos de responsabilidades de cuidados, desde que fossem estabelecidos convênios, com recursos adequados, para manutenção, exercícios e visitação deste ponto histórico da Cartografia Nacional.

E providências, nesse sentido de preservação, precisam ser tomadas o quanto antes, para que o vértice Chuá não seja destruído. E estas providências devem caber, salvo melhor juízo, por iniciativas do IBGE.
