**ATIVIDADES DETERMINANTES DA ATUAÇÃO DE PROCESSOS EROSIVOS  
NA BACIA HIDROGRÁFICA DO RIO TITCHA NOS MUNICÍPIOS DE  
DOM AQUINO E POXORÉO - ESTADO DE MATO GROSSO.**

**Determining activities of the action of erosion in Hydrographic Basin of Titcha  
river in Dom Aquino and Poxoréu Counties – MT State**

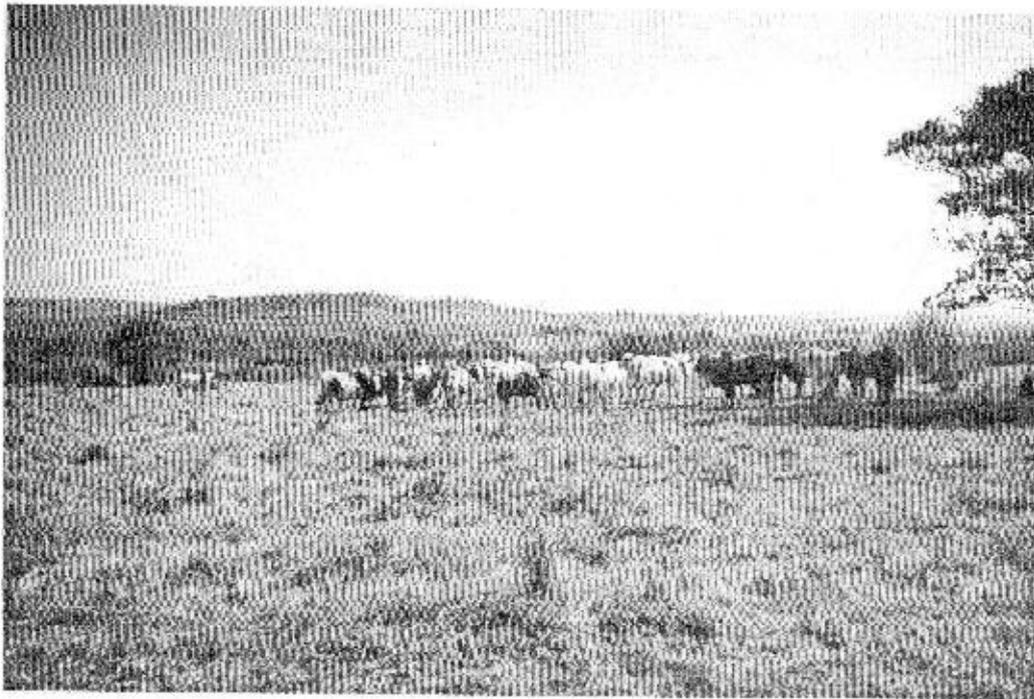
Figura 2 - Área de pastagem onde o pastoreio é o uso que tem a maior influência - Local Fazenda Vó Aurora.

É importante ressaltar que as áreas cultivadas correspondem aos locais onde a vegetação nativa foi retirada para a implantação de cultivos de cana de açúcar, milho, feijão, mamão, café, mandioca e secundariamente banana, laranja, limão, arroz, coco e manga. As pastagens são áreas em que a cobertura vegetal nativa está representada pelas gramíneas, arbustos, subarbustos e ervas esparsas, em que o pastoreio é o uso que tem a principal influência (Fig. 2). Nestas faixas estão englobadas tanto as pastagens naturais, como as artificiais.

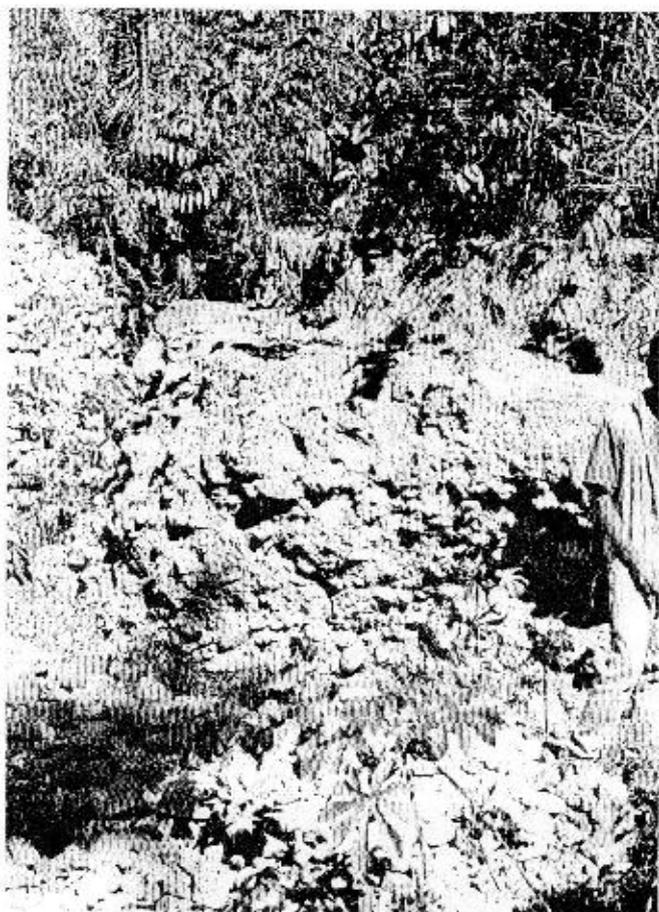
Figura 4  
Afloramento do cascalho diamantífero e rejeito acumulado em antiga cata para garimpagem de diamantes na margem direita do Rio Titcha quando ele drena a Fazenda Vó Aurora.

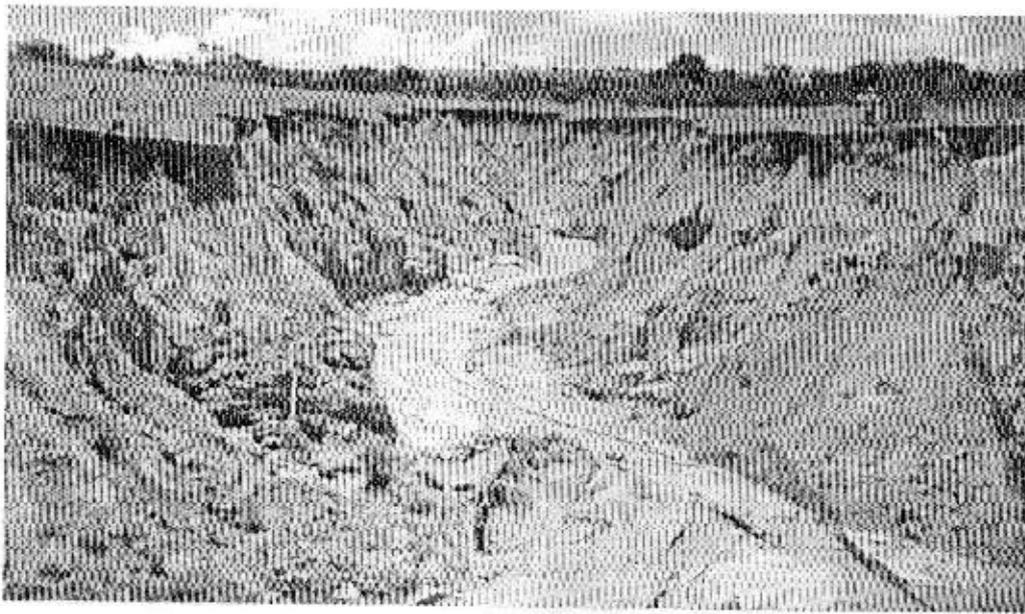
Figura 6 - Detalhe do voçorocamento da Fazenda do Rapa, que teve seu início a partir de uma escavação realizada para a busca de diamantes localmente. O processo erosivo já atinge mais de 3,5 km de extensão, atuando sobre rochas areníticas pertencentes à Formação Botucatu.

O Córrego do Rapa apresenta em sua margem direita uma série de escavações resultantes de trabalhos de garimpagem, que se tornaram susceptíveis a ação dos processos erosivos sobre as rochas areníticas pertencentes à unidade litoestratigráfica Formação Botucatu, que localmente apresentam um alto grau de friabilidade, ocasionando a formação de um extenso voçorocamento, que já atinge mais de

3,5 km de comprimento para montante (Fig. 6). Essa voçoroca que é conhecida pelos garimpeiros como Buraco da Mundica, foi monitorada em toda sua extensão, com medidas de suas larguras, profundidades e ângulos de caimento, com as medidas mais significativas atingindo os 120 metros na maior largura, 17 metros de profundidade, com até 30° de caimento (Fig. 7).

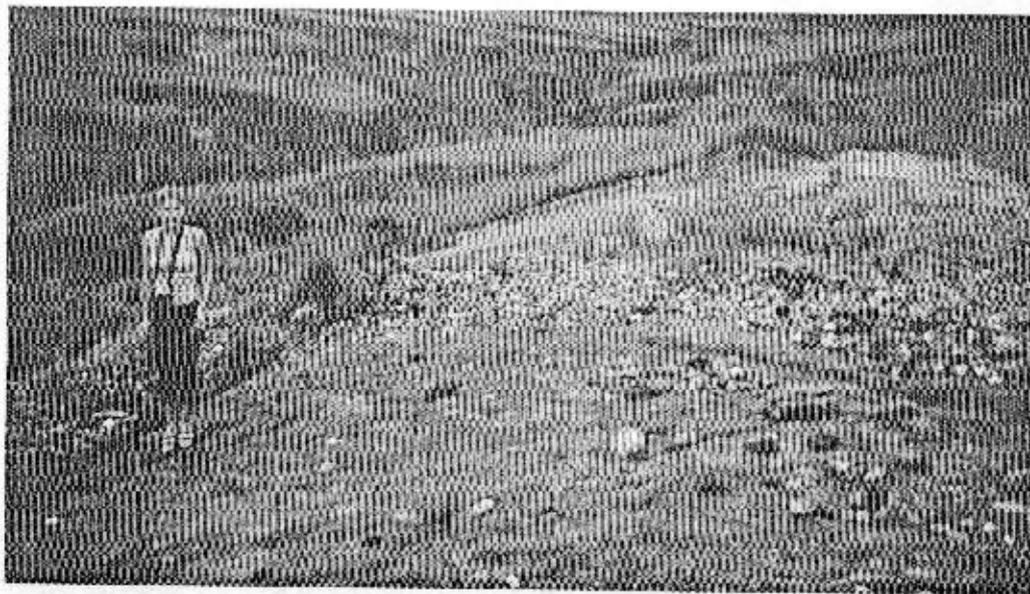
Figura 7 - Outra mostra do voçorocamento da foto anterior com os sulcos que crescem perpendicularmente e lateralmente, com o encontro dos mesmos já se transformando numa enorme cratera. A maior largura já atinge aproximadamente 120 metros, com uma profundidade de 17 metros. Em primeiro plano afloramento de rochas conglomeráticas contendo seixos quartzosos imersos numa matriz silico-ferruginosa. Grande quantidade de clastos que constituem o rejeito do cascalho diamantífero estão espalhados pela superfície do afloramento.

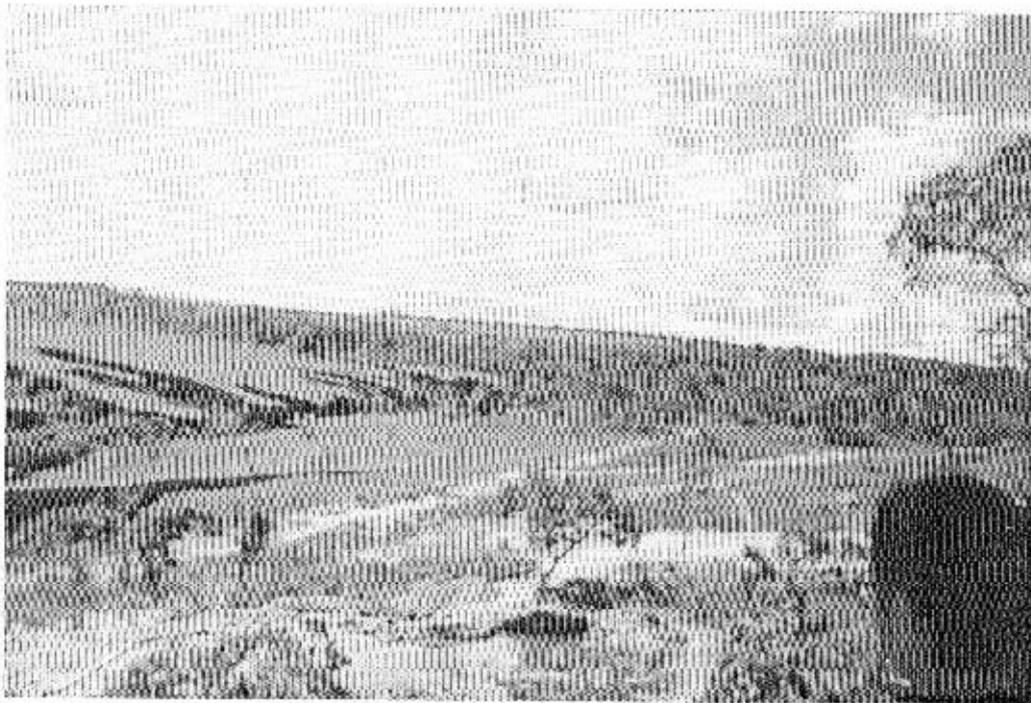
Figura 8 - Aspectos dos sulcos que estão se desenvolvendo já atingindo, às vezes, mais de 100 metros de comprimento. Em primeiro plano água acumulada na cata aberta para garimpagem de diamantes.

Um outro detalhe são os sulcos laterais que estão se desenvolvendo já atingindo, às vezes, mais de 100 metros de comprimento, com alguns já se encontrando formando uma escavação considerável com quase 10.000 m<sup>2</sup> de superfície (Fig. 8). É importante ressaltar que o crescimento lateral destes antigos sulcos, que se tornaram voçorocas é freado quando os mesmos atingem a crosta dura formada pelas rochas da Formação Cambambe, na margem esquerda, e predominantemente uma massa silicosa que engloba principalmente seixos de quartzo, opala, calcedônia, silixitos, turmalinitos e canga ferruginosa.

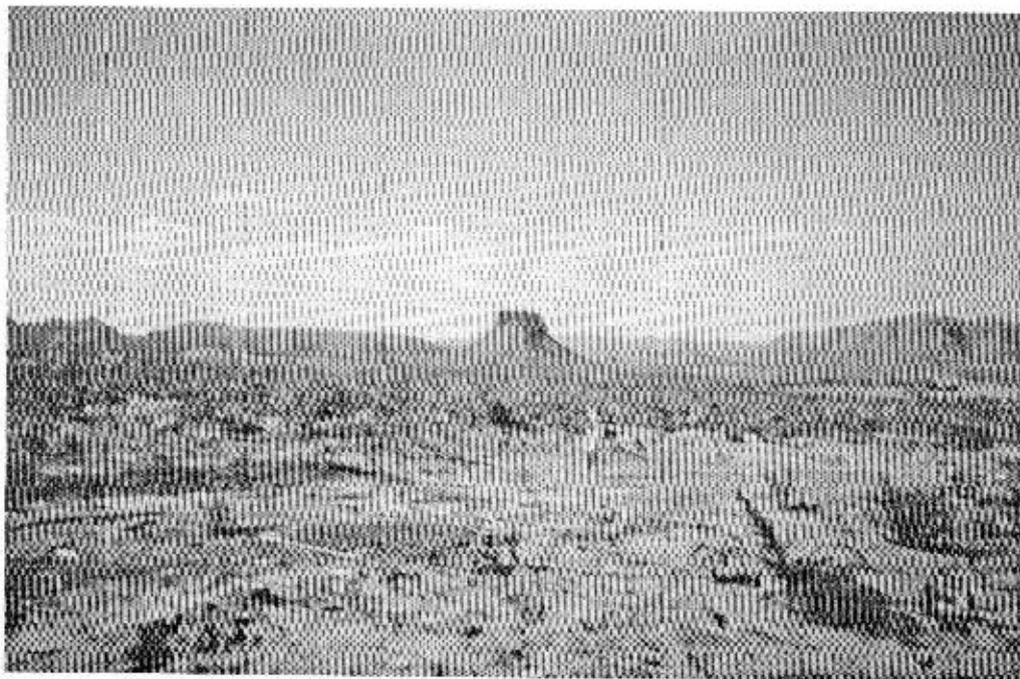
Figura 9 - Local desmatado recentemente para retirada de madeira para utilização pela Cerâmica Dom Aquino, que diz estar reflorestando as áreas escalvadas. Nos trabalhos de campo não nos foi possível observar esta atividade localmente.

Alguns desmatamentos são realizados na área em apreço e nas encostas com menor declividade, de onde a vegetação nativa é retirada para a utilização da madeira pela Cerâmica Dom Aquino, que diz está reflorestando as áreas escavadas (Fig. 9), mas nos trabalhos de campo não nos foi possível

observar esta atividade localmente.
