ALGUNS ASPECTOS DOS SOLOS DA CIDADE DO SALVADOR E SUAS RELAÇÕES COM PROCESSOS DE DEGRADAÇÃO

Lucedino Paixão Ribeiro Prof. do Dep. de Geoquímica Doutor em Pedologia pela USP Instituto de Geociências da UFBA

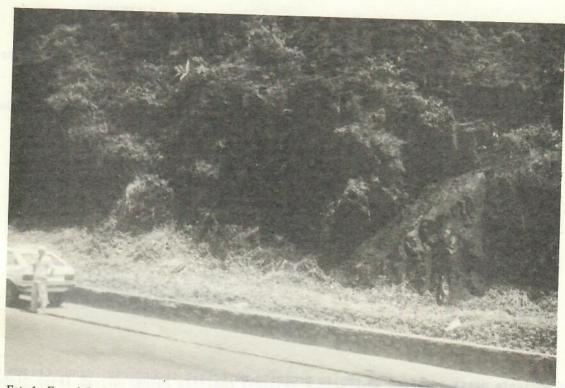
Foto 1 - Exposição do embasamento cristalino de Salvador, exibindo fraturas e diaclases em várias direções.

Os estudos de campo não deixam dúvidas. As rochas do embasamento cristalino de Salvador foram submetidas a um intenso fraturamento e diaclasamento; as paredes desses acidentes geológicos apresentam-se extremamente lisas e polidas, como pode ser observado nas fotos.

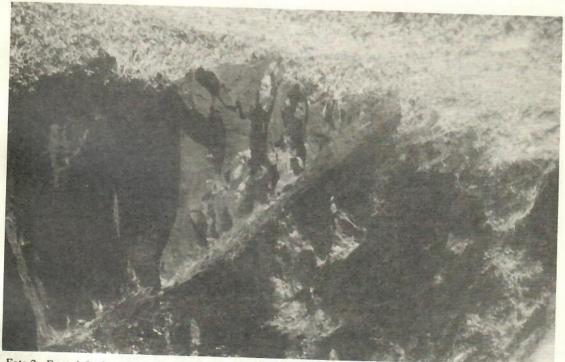
Foto 2 - Exposição do embasamento cristalino de Salvador, exibindo fraturas e diaclases em várias direções.

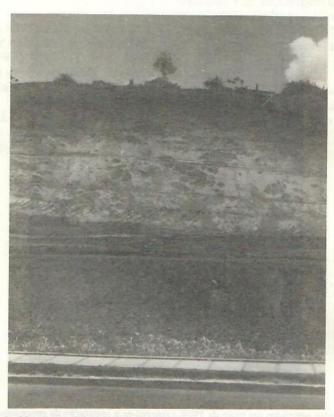
Foto 3 - Vertente exibindo marcas das fraturas e diaclases herdadas das rochas.

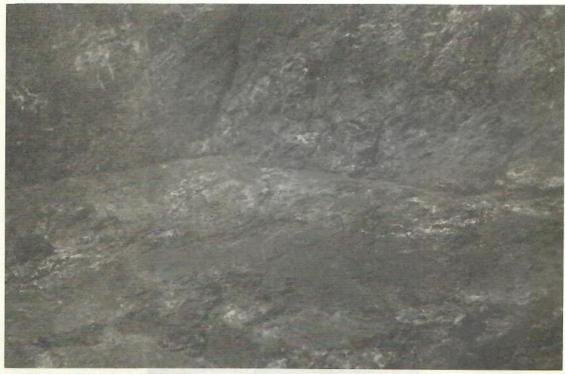
Foto 4 - Detalhe de horizonte de alteração exibindo as paredes das fraturas e diaclases com aspecto liso e brilhante: Slikenside.

Nas exposições e cortes das encostas (taludes), podem-se procurar as linhas que caracterizam os fraturamentos e diáclases e, retirando-se uma parte do material que está abaixo ou acima dessa cicatriz, verifica-se que o material deslocase facilmente segundo o plano do fraturamento ou diáclase, deixando exposta uma superfície de deslizamento bastante lustrosa e com algumas estrias (slikenside).

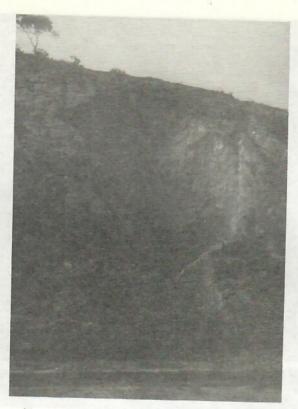
Foto 5 - Deslizamentos ocorridos em maio de 1989. Observa-se a instalação de processos erosivos secundários.

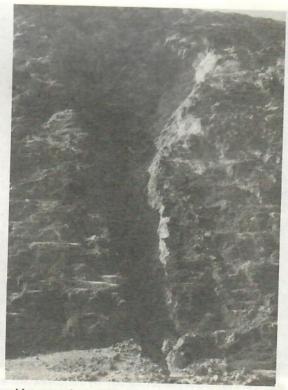
Foto 6 - Deslizamentos ocorridos em maio de 1989. Observa-se a instalação de processos erosivos secundários.
