OCUPAÇÃO DO LEITO MAIOR DO RIBEIRÃO CLARO POR HABITAÇÕES

José Humberto Barcelos
Pompeu Figueiredo de Carvalho
Cláudio Antonio de Mauro

Profs. Drs. do Laboratório de Planejamento Municipal - UNESP - Rio Claro

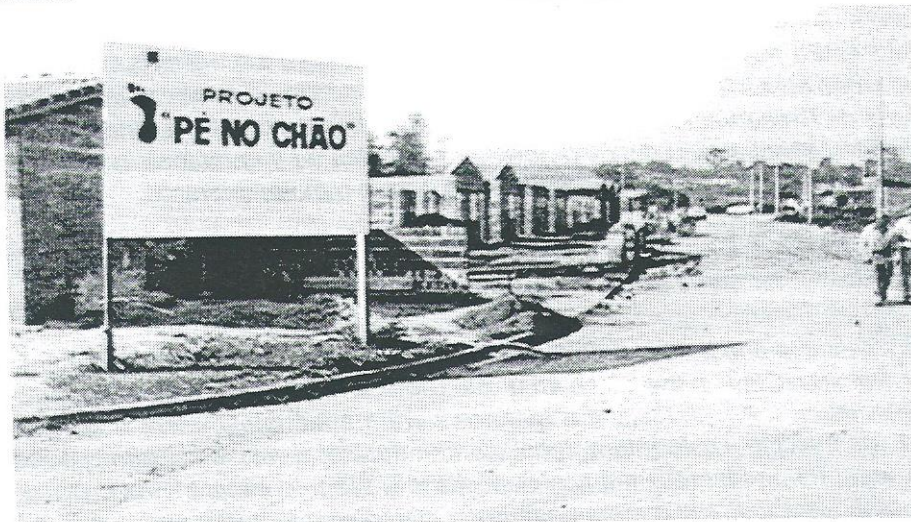
FOTO 1 - Primeiras construções do Projeto Pé-no-Chão, na área aterrada pertencente ao Leito Maior do Ribeirão Claro, onde se localizava uma lagoa, anteriormente ao aterro. A placa demonstra a responsabilidade da Prefeitura Municipal, com participações diretas das: Secretaria Municipal de Obras; Secretaria Municipal de Desenvolvimento, Planejamento e Meio Ambiente; e, Secretaria Municipal da Ação Social. Posteriormente foi criada e administra as obras a Secretaria Municipal de Habitação.

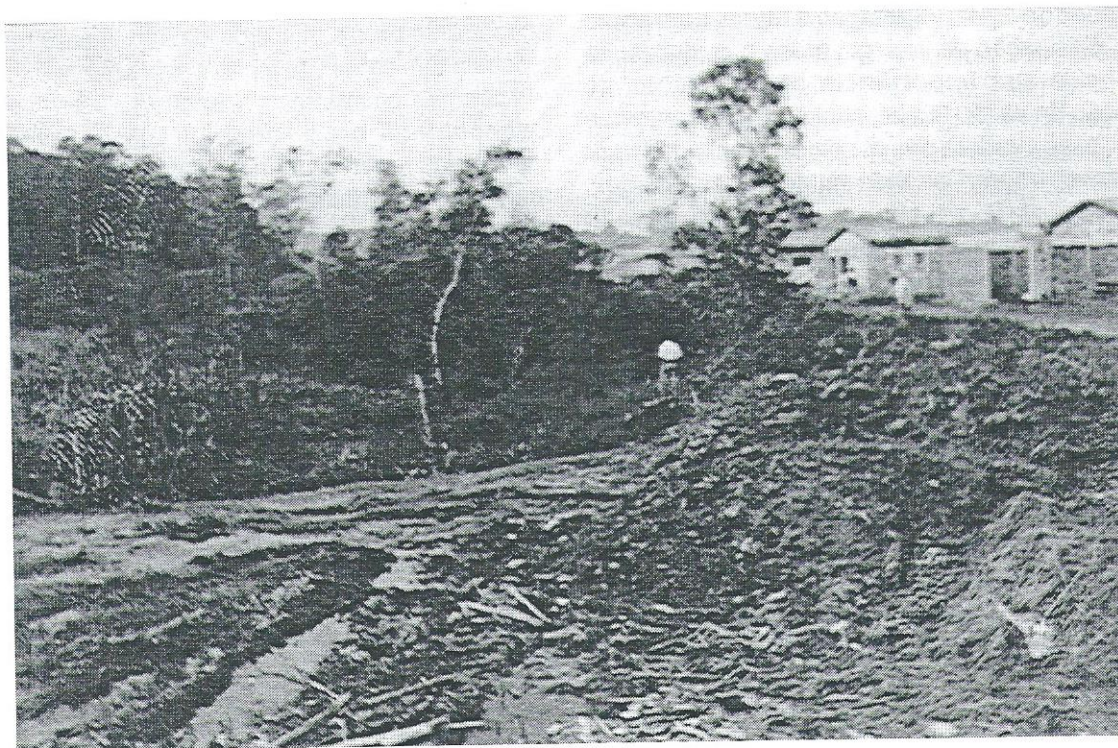
FOTO 2 - Área alagada, localizada na parte esquerda-central da fotografia, demonstra um setor remanescente da antiga lagoa, situada no leito maior do Ribeirão Claro. O aterro, observado ao centro e à direita da fotografia, entulhou por rejeitos e lixos de origens diversas a lagoa e portanto a Área de Preservação Permanente. Esse aterramento é efetuado com convicção da Prefeitura Municipal, destruindo as áreas preservadas pelas Legislações Federal, Estadual e Lei Orgânica do Município.

depositam no Leito Maior do Ribeirão Claro, pela margem direita (FOTOGRAFIAS 2, 3 e 4). Há que se destacar que, antes do aterro, a área apresentava canais fluviais e setores alagados, do tipo pantanosos. Assim, o Ribeirão Claro está ficando com seu Leito Maior diminuído e confinado para que, sobre o referido aterro, sejam construídas as habitações do referido Projeto. Contudo, pela necessidade de expandir suas águas de cheias, o Ribeirão Claro não respeitará os limites impostos pelos aterros. Assim, nos períodos de cheias, mais dias ou menos dias, suas águas transbordarão por sobre o aterro e atingirão as habitações construídas. A montante existem represas, construídas para atividades rurais, que muitas vezes têm suas comportas abertas para “sangrar” as águas das cheias. Neste caso, a situação de insalubridade é ainda mais exacerbada do que na Vila Industrial. Poucos metros a montante, o Ribeirão Claro recebe o aporte de grande parte dos esgotos domésticos da área urbana de Rio Claro. Portanto, ao drenar a área onde está sendo edificado o Projeto Pé-no-Chão, no Jardim Conduta, o Ribeirão Claro possui suas águas com elevada carga de efluentes. Portanto, nos períodos de cheias - os meses com maiores riscos de cheias são: novembro, dezembro,

Entendem-se como áreas alagadas aquelas que acusam presença de água mesmo durante os meses de baixa pluviosidade, como por exemplo setores “pantanosos” e pequenos lagos. As FOTOGRAFIAS 2 e 6 exemplificam áreas alagadas. Por áreas inundáveis entendem-se aquelas que nos períodos de chuvas são atingidas pelas águas das cheias, do escoamento pluvial, e também aquelas que ficam submersas, com a abertura de comportas de barragens e/ou pequenas represas. As duas classificações -alagadas e inundáveis- são adequadas para o Leito Maior do Ribeirão Claro, no setor em questão.

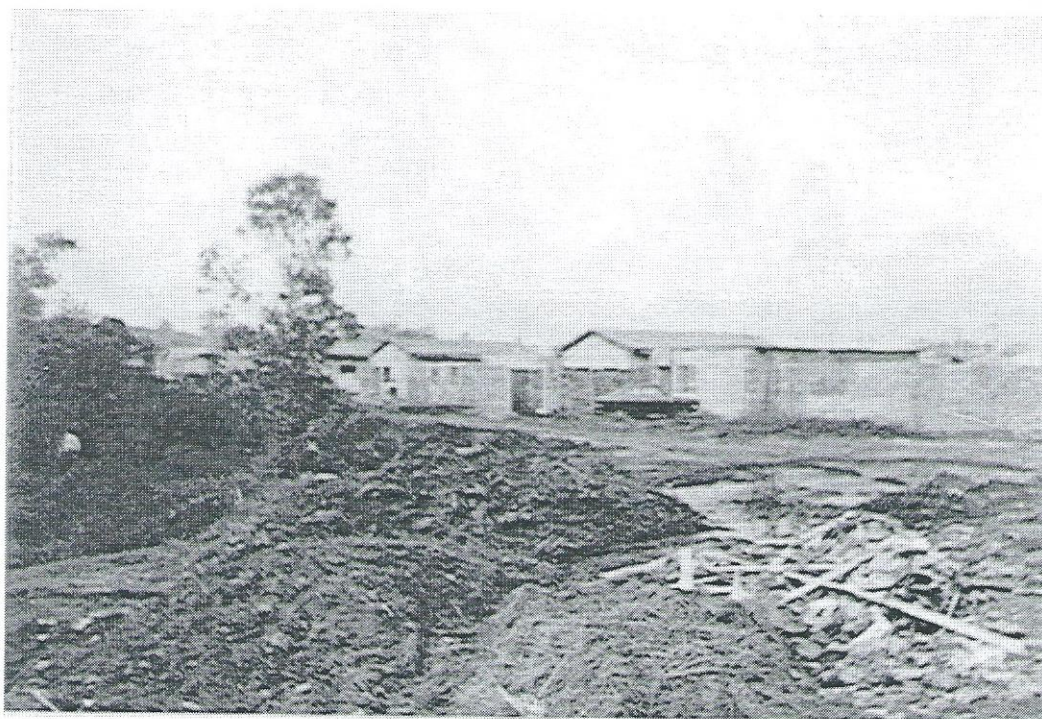
FOTO 3 - O desnível topográfico registrado pela fotografia, demonstra que o Leito Maior do Ribeirão Claro foi aterrado com variações de 1,50m a 2m de entulhos, lixo doméstico, lixo de postos de gasolina e outros rejeitos de várias origens. Com isto o nível topográfico do aterro retirou as habitações do setor alagado inerente à área. Contudo, o aterro não foi suficiente para remover a umidade do local, que tenderá a se manifestar em sua superfície e também será atingido pelas águas de cheias do Ribeirão Claro. Salienta-se a ressurgência de esgoto na várzea.

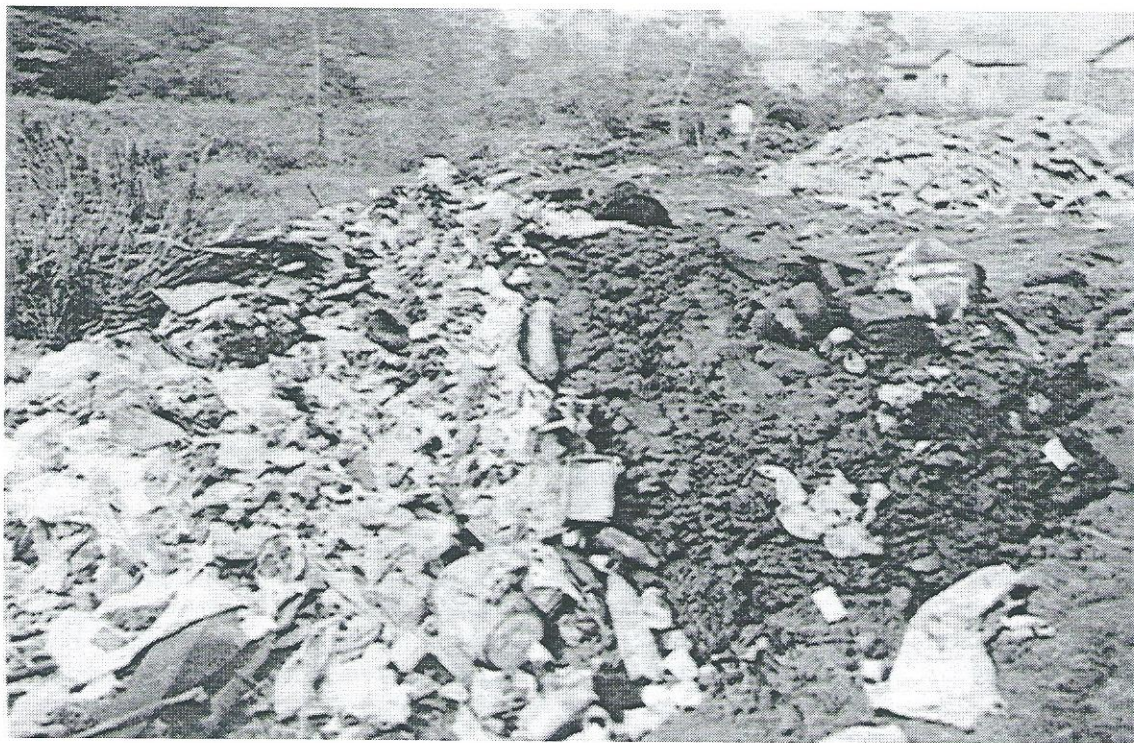
FOTO 4 - Detalhes da fotografia anterior, notando-se os rejeitos de postos de gasolina e lixo doméstico depositados para efeito de aterramento. Na parte esquerda-central registram-se indivíduos de vegetação higrófila (taboa), indicando a característica "pantanososa".

consideradas anormais, que podem ir inclusive além do seu leito maior (FOTOGRAFIA 4). Nessas condições, há fundamentação técnica nos dispositivos legais que preservam essas áreas da ocupação. É indispensável que a sociedade civil e o Poder Público protejam as Áreas de Preservação Permanente, evitando assim os prejuízos econômicos e sociais advindos das enchentes, alcançando residências.

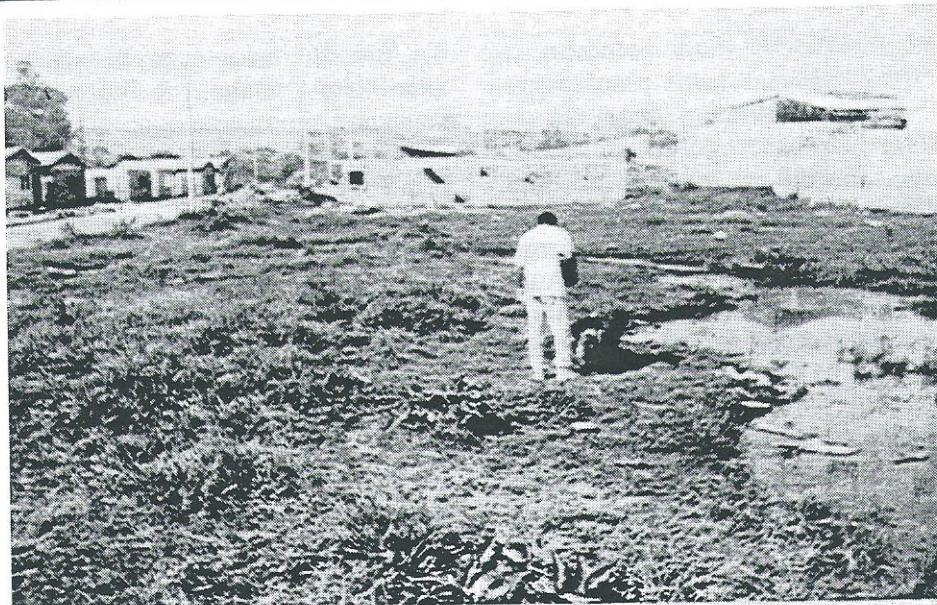
FOTO 6 - Área alagada com "olho d'água" natural. Destaque-se que a fotografia foi efetuada no mês de maio, após uma sequência de dias sem chuvas. O Projeto Pé-no-Chão está sendo construído entre esta área alagada e o leito de vazante do Ribeirão Claro. O destaque da área alagada é confirmativo de que a área aterrada pertence ao Leito Maior do Ribeirão Claro.

A área está situada no próprio leito do Ribeirão Claro, mais precisamente no seu leito maior (FOTOGRAFIA 6), conforme TRICART (1966). CHRISTOFOLETI (1981) afirma que o "...leito maior periódico ou sazonal é regularmente ocupado pelas cheias, pelo menos uma vez por ano...". Por isso, quando se fala da margem do rio, não se pode considerar aquela que corresponde ao leito de vazante fluvial, como muito bem explica o Código Florestal, ao disciplinar que as áreas de preservação permanente se relacionam ao nível alto das águas, portanto, ao leito maior. Desta forma, a área onde estão sendo construídas as casas do Projeto Pé-no-Chão, do Jardim Conduta, diz respeito a um alagado, onde aflora o lençol freático (FOTOGRAFIA 6), através de nascentes e/ou "olhos d'água" e que no período de cheias é atingida pelo Ribeirão Claro. Trata-se portanto de uma Área de Preservação Permanente, que foi aterrada para receber as edificações e continua sendo soterrada, ou aterrada.

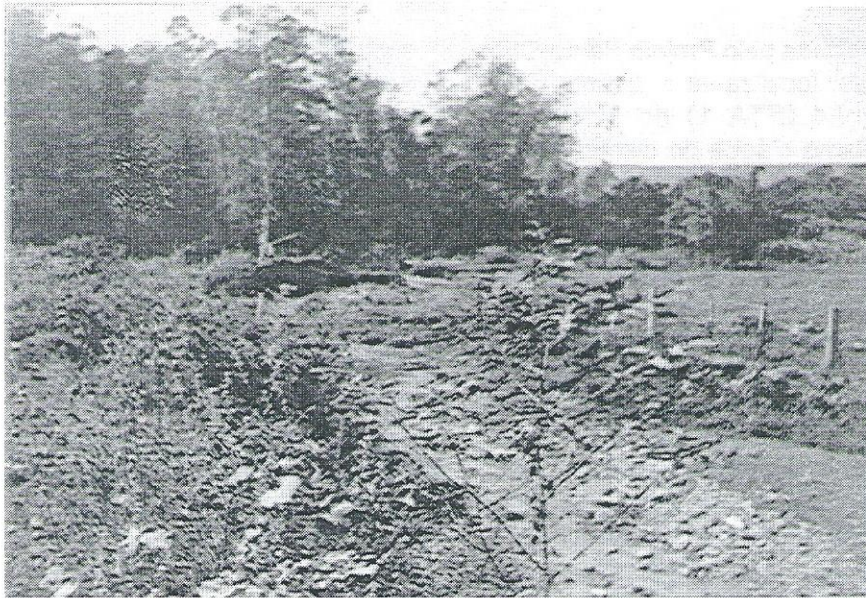
FOTO 7 - Um setor onde se pretende ampliar o Projeto Pé-no-Chão é contíguo aos aterros mostrados. Parte dessa área, delimitada pelo Córrego ilustrado na fotografia, também apresenta características de inundações. Neste caso as inundações são conjugadas pelas águas deste Córrego com as do Ribeirão Claro, ampliadas pelo escoamento pluvial.

Há também, por parte da Prefeitura Municipal, a intenção de aumentar o número de casas do projeto no Jardim Conduta, conforme se verificou em atividades de campo. Os aterramentos (com entulho e lixo) no setor do Leito Maior, localizados a montante da atual área e os trabalhos de agrimensura a jusante, onde se verifica a presença de córregos, confirmam esta previsão (FOTOGRAFIA 7).
