Considerações Geomorfológicas e Geotécnicas sobre os Processos Erosivos Ocorridos na Bacia Hidrográfica do Rio Grande (RJ).

Abstract. Recent studies about the hidrographic basin of the rio Grande, located in Rio de Janeiro Country, have shown that its peculiar geomorphological/geological characteristics have contributed a great deal for the occurrences of mass-movements in large proportions and also in an intense erosive action on the rivers during the heavy rainfall which fell in local sites of Rio (specialy in the basin of rio Grande) occurred in february of 1996. Slipping of great proportions occurred, causing falling of parts of the rocky mountains walls, along with soils of varied thicknesses held by a forest. Simultaneously, the river channels widened its valley and its fluvial channel was more profounded, pulling out a lot of large pieces of rocks which were, in the past, already piling up the grooves.

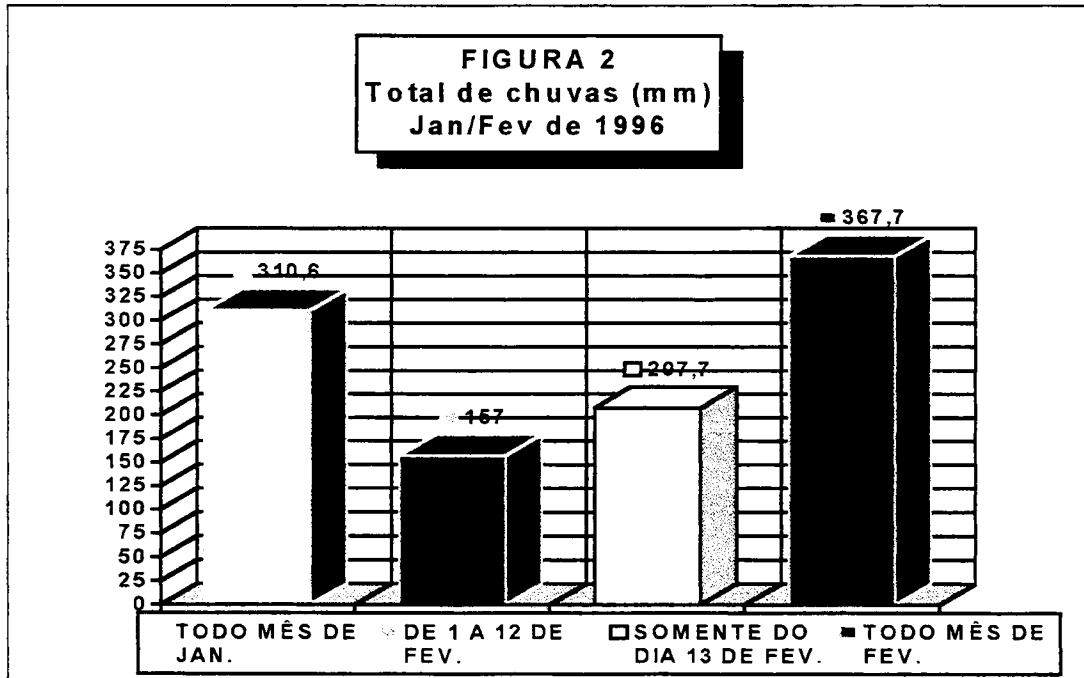
Avaliação Pluviométrica - A figura 2 mostra que nos 43 dias que antecederam a tempestade de

207.7 mm ocorrida no dia 13 de fevereiro, já havia um total acumulado bastante elevado, da ordem de 470 mm. No início do mês de fevereiro (do dia 1 ao dia 12), o total pluviométrico já estava próximo do índice normal mensal da região (162,2 mm - INMET). Somando-se este valor ao do dia 13, o total alcançado foi de 367,7 mm, suplantando em 126,7% a normal do referido mês. Isso levou a concluir que já havia uma predisposição da região - marcada pela umidade antecedente na bacia - ao desencadeamento de movimentos de massa. Efetivamente, os processos erosivos foram deflagrados no período de pluviosidade mais crítica: entre 15:25 e 23:40 h e nele, ocorreu um outro, mais intenso ainda, de 17:30 a 21:40 h, durante os quais houve 192,9 e 152,3 mm de chuva, respectivamente (38,1 mm/h de intensidade máxima).

Fonte: Dados pluviométricos da Estação Eletrobrás - SERLA, analisados por COSTA et. alli. (1996).

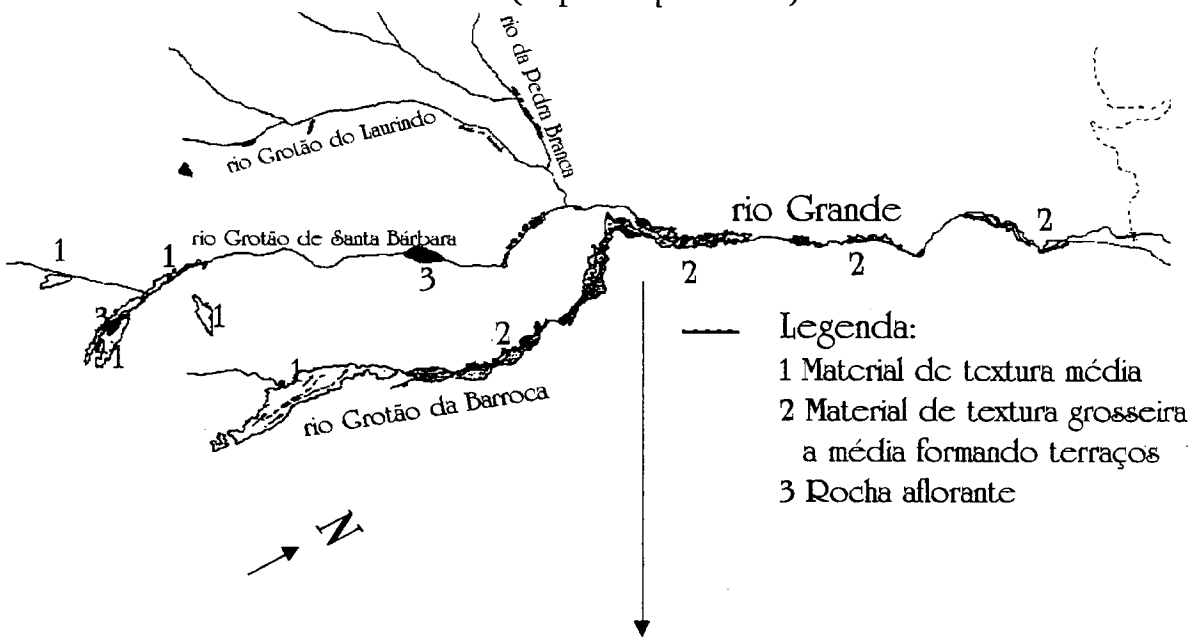
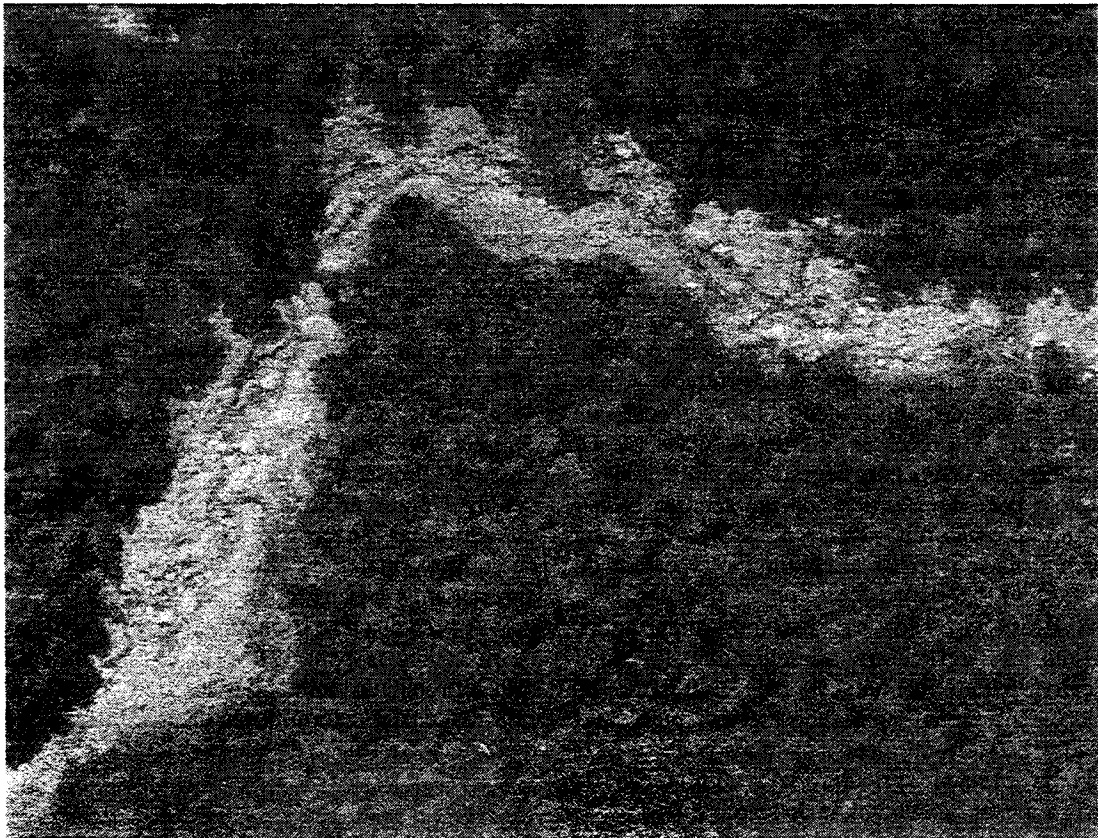
FIGURA 3

PROCESSOS EROSIVOS E DEPOSICIONAIS NA BACIA HIDROGRÁFICA DO RIO GRANDE (mapa esquemático)

As condicionantes geológicas, que se constituem nos agentes predisponentes para a deflagração do processo, foram ativados pelas altas e persistentes precipitações mencionadas anteriormente, modificando as condições de estabilidade das encostas e a dinâmica dos cursos d'água, principalmente no rio Grotão da Barroca (figura 3).

O retorno à vazão anterior propiciou a formação, ao longo de todo o canal do Grotão da Barroca, de terraços de diferentes larguras, constituídos por material de diversos calibres, conforme mostrado na figura 3. Estudos mais detalhados sobre a granulometria dos novos terraços estão sendo realizados, visando melhor caracterizar a dinâmica fluvial que marcou o episódio chuvoso de fevereiro/96.
