## ANÁLISE GEOAMBIENTAL DOS SETORES DE ENCOSTA DA ÁREA URBANA DE SÃO VICENTE-SP

### Geographic environmental analysis of hillside sections in the urban area of São Vicente-SP

**RESUMO:** *As encostas constituem uma forma de relevo complexa, caracterizada por uma acentuada fragilidade natural, que sob a interferência humana pode sofrer a aceleração de processos erosivos e escorregamentos. A ocupação desordenada destes ambientes provoca riscos às atividades econômicas e à própria vida dos seres humanos. O objetivo deste trabalho é a realização de uma análise geoambiental das encostas da área urbana de São Vicente-SP. Ele está dividido nas seguintes etapas: inventário dos atributos naturais e sócio-demográficos da área em livros, periódicos, mapas e na base de dados do Instituto Brasileiro de Geografia e Estatística – IBGE (regiões censitárias); trabalhos de campo para identificar o grau de risco das encostas; elaboração do mapa de fragilidade a escorregamentos da área urbana de São Vicente. Os setores de encostas estão ocupados parcialmente, pois uma área significativa continua coberta por vegetação. As áreas já urbanizadas são classificadas como estruturadas preferencialmente habi

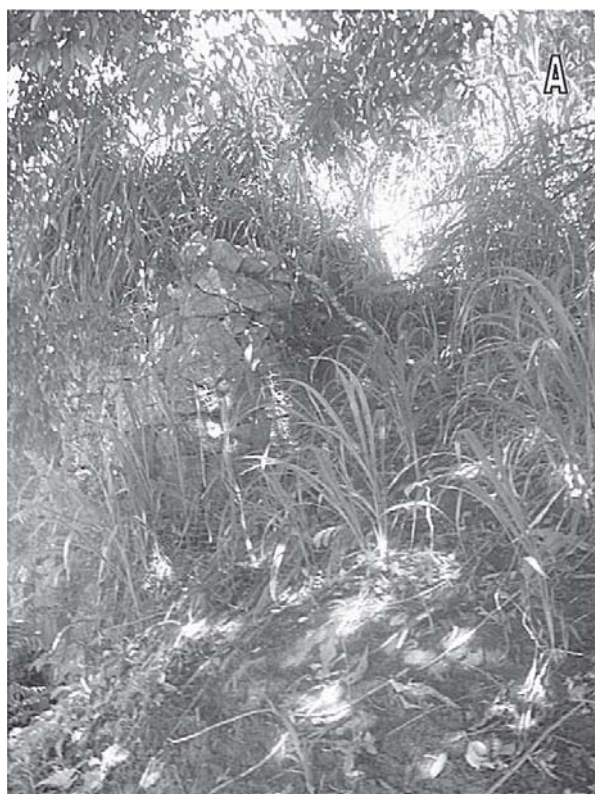
Figura 4. A – Rachaduras em muro em decorrência a um escorregamento; B – Cicatriz de escorregamento na Ilha Porchat (2007).

A área é sujeita aos escorregamentos de proporções média e baixa (Figura 2). As encostas naturais apresentam altura máxima de 10m e inclinação de 50°. Já os taludes de corte têm altura máxima de 4m e inclinação de 90°. Nesses taludes de corte encontramos cicatrizes de escorregamento. Outras evidências de instabilidade na área são: a presença de água devido à concentração de chuva em superfície; presença de fraturas nos maciços rochosos, solo residual e saprolito mantendo contato abrupto com as rochas, muros e postes inclinados além de trincas em terrenos e moradias. A presença de árvores, postes e muros muito inclinados evidenciam rastejamentos na área (Figura 4A e 4B).
