VIABILIDADE AMBIENTAL PARA A CRIAÇÃO DE UNIDADES DE CONSERVAÇÃO NA ILHA DA COROA, MOSSORÓ – RN

Environment feasibility for creating conservation units in Ilha da Coroa, Mossoró, Brazil

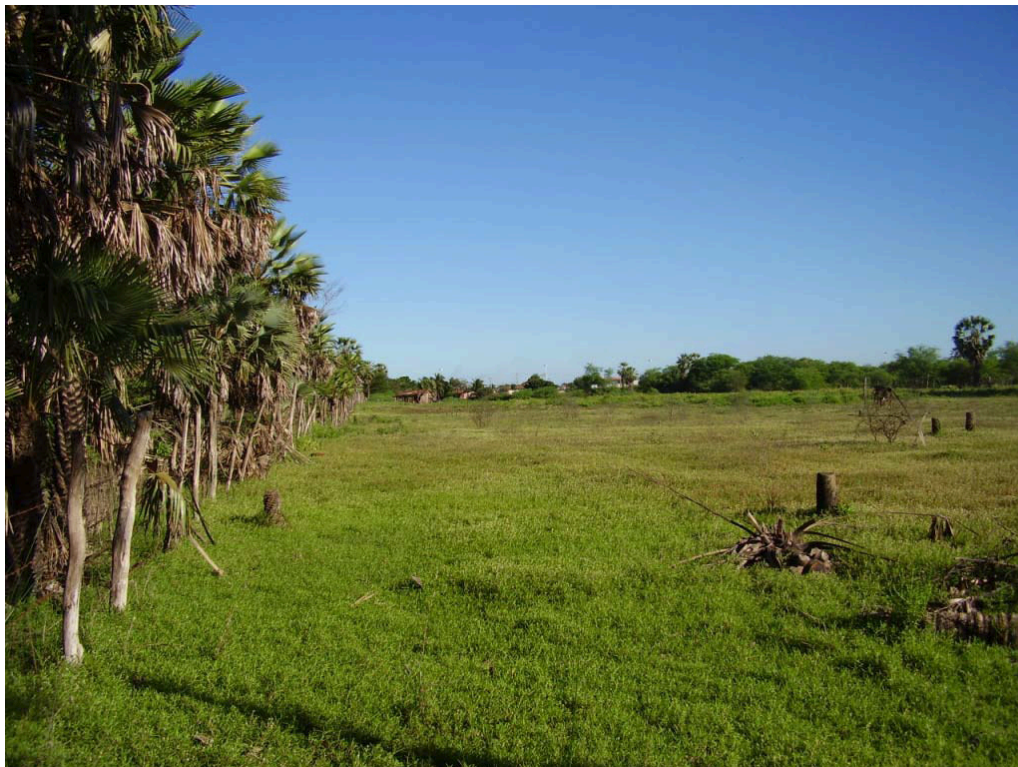
Foi possível observar (FIG. 3) que em alguns

trechos da Ilha houve um intenso desmatamento para utilização dessas áreas na pastagem de animais. Esta situação pôde ser confirmada pelo padrão poligonal das áreas desmatadas, além da existência de troncos expostos após corte raso. O desmatamento também ocorre para dar lugar à plantação de capim e sorgo e utilização da madeira para diversas atividades como: construção de cercas, lenha, cozimento de alimentos, construção civil. O pisoteio dos animais contribui para compactação do solo nas áreas desmatadas e diminuição da diversidade biológica.

FIGURA 3. Área completamente desmatada ao lado de uma área com vegetação de carnaúba.

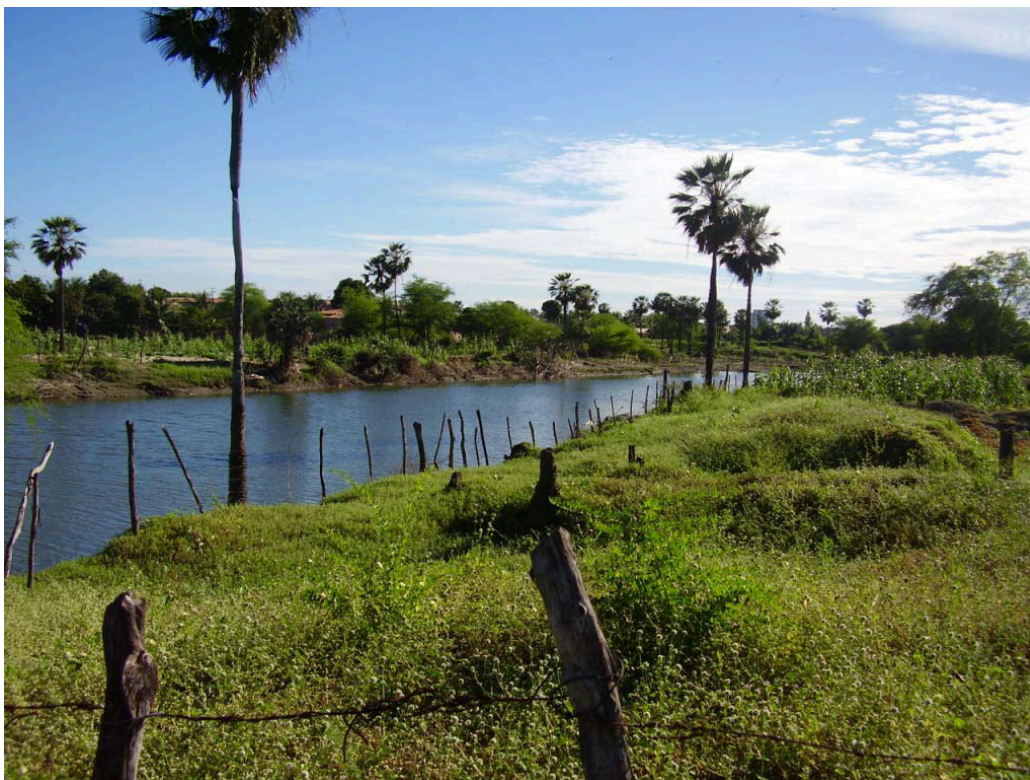
Como podemos observar na FIG. 4 as áreas que seriam de preservação permanente previstas em legislação ambiental são cercadas pelos moradores, que descapitalizados e sem informação ocupam indiscriminadamente estas regiões responsáveis pela proteção do leito do rio, imprescindíveis para impedir a erosão e o assoreamento, e também atuando como fonte de abrigo e alimentos aos vários níveis tróficos da fauna limnológica.

FIGURA 4. Desmatamento nas áreas marginais do rio Apodi/Mossoró. Observar as cercas na margem do rio. Julho de 2008. Foto do autor.

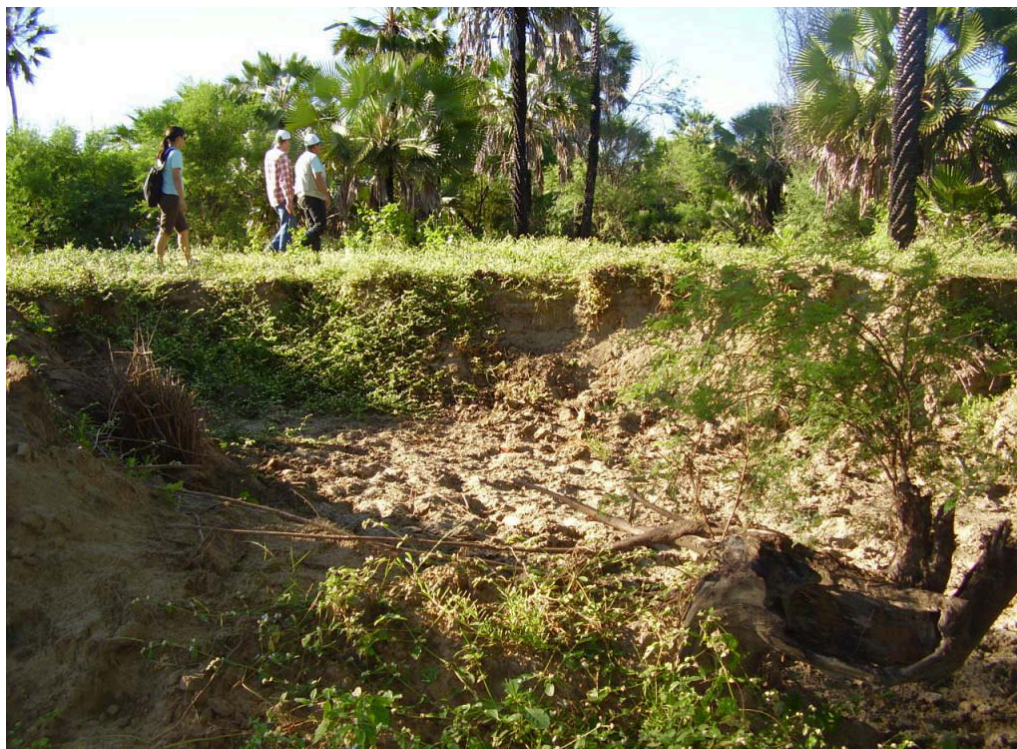
O solo existente na ilha é o Neossolo flúvico. Atividades de extração de areia realizadas pela população de entorno da Ilha da Coroa puderam ser constatadas por entrevistas abertas com os moradores e também pela visualização direta das áreas degradadas, abandonadas sem a devida recuperação (FIG. 5). Os efeitos dessa ação para o meio ambiente vão desde a retirada da cobertura vegetal, a exposição do solo, até o aumento da remobilização de areia para dentro do canal fluvial, aumentando assim, através do assoreamento, a área de inundação no período de maior precipitação. Além disso, a camada superficial de areia funciona como filtro físico e biológico para as águas subterrâneas e, portanto, sua retirada representa a diminuição destas importantes funções no ecossistema local. Sendo permitido esse tipo de atividade, várias medidas deveriam ser tomadas para a diminuição dos impactos

FIGURA 5. Área minerada abandonada na Ilha da Coroa.
Julho de 2008. Foto do autor.

ambientais negativos ao meio ambiente como a imediata recomposição da estrutura vegetal e manejo adequado do solo.

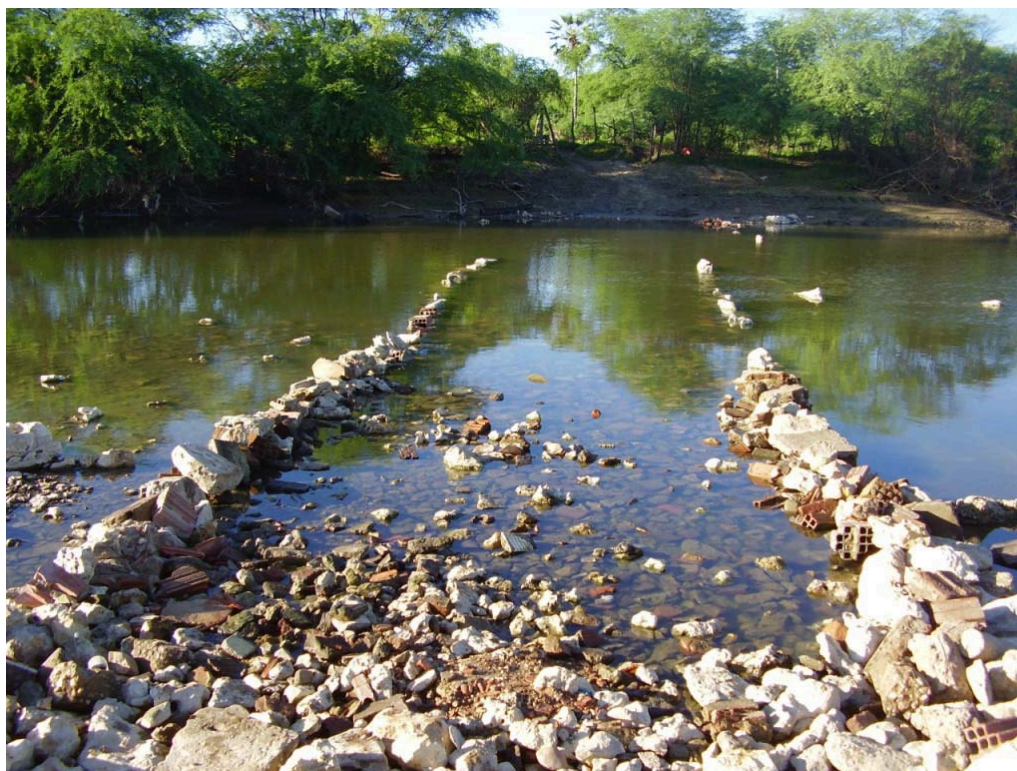
Além do assoreamento do rio, há o barramento através de várias pontes de pedra (FIG. 6) ou barro, reduzindo o volume das águas a jusante, comprometendo o fluxo e a dinâmica fluvial natural (FIG. 7), contribuindo ainda para perda de espécies, fato já verificado pelos moradores da área. Essa intervenção se dá por não existir nenhuma forma de acesso permanente à área da Ilha da Coroa. Deste modo, no período de estiagem, quando o rio diminui naturalmente sua vazão, os moradores retomam suas atividades extrativistas e constroem diversas pontes artesanais para facilitar o acesso e o transporte de equipamentos, animais e de mercadorias.

FIGURA 6. Construção de pontes artesanais no leito do rio Apodi-Mossoró para a passagem de pessoas e veículos.
Maio de 2008. Foto do autor.

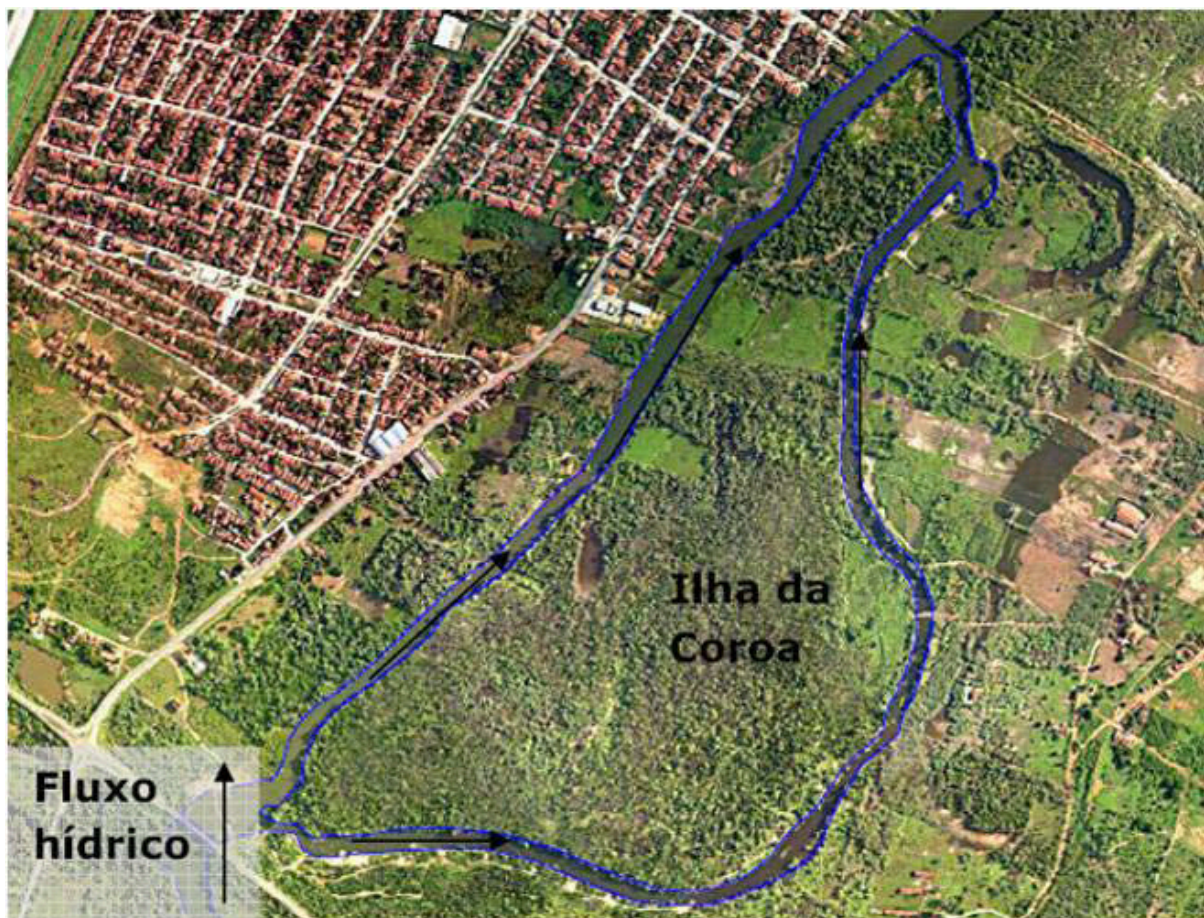
FIGURA 7. Fluxo hídrico fluvial na Ilha da Coroa.
