ALTERAÇÕES GEOMORFOLÓGICAS DE FUNDO DE VALE NA BACIA DO RIO DO CARMO DECORRENTES DO ROMPIMENTO DA BARRAGEM DE FUNDÃO (MINAS GERAIS, BRASIL)

GEOMORPHOLOGICAL ALTERATIONS ON THE VALLEY BOTTOM OF THE CARMO RIVER WATERSHED CAUSED BY THE FUNDÃO DAM BREAK (MINAS GERAIS, BRAZIL)

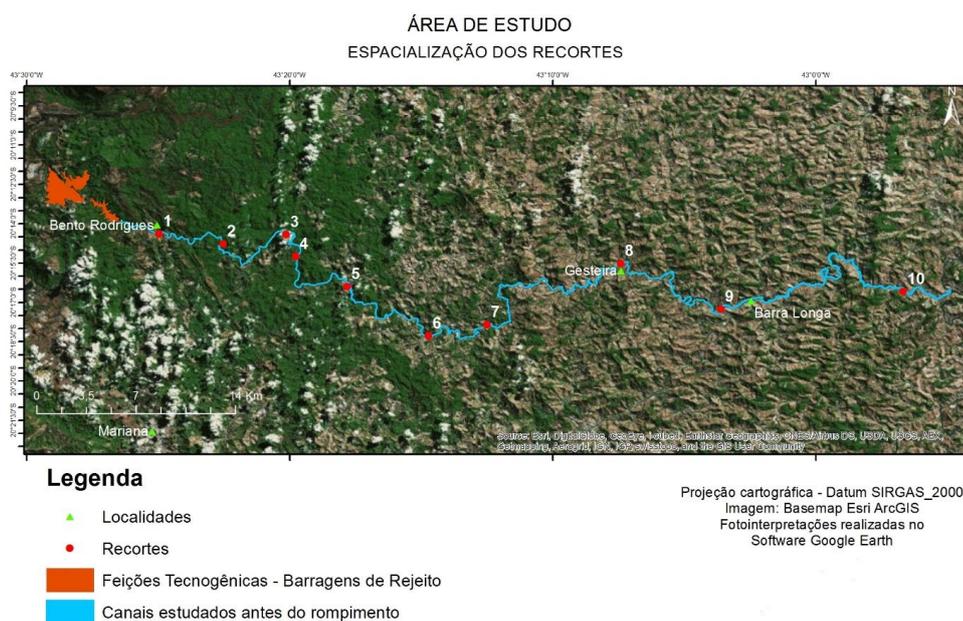
Figura 3 – Mapa da distribuição espacial dos recortes.

A espacialização dos afloramentos rochos se assemelha à das barras e ilhas, sendo mais abundantes em alguns segmentos onde o vale apresenta-se mais estreito (confinado). Todas essas feições mostram-se recobertas por camadas de rejeito após o rompimento. Visivelmente, quanto mais se distancia da barragem rompida, menos espessos são esses depósitos (MENDES, 2018).
