# CORROSÃO EM TUBULAÇÕES DE COBRE UTILIZADAS NO TRANSPORTE DE ÁGUA QUENTE

## *CORROSION IN COPPER PIPES USED FOR TRANSPORTING HOT WATER*

Wagner Sade<sup>1</sup>, Everton Galvão de Neiva<sup>2</sup> e José Roberto Tavares Branco<sup>3</sup>

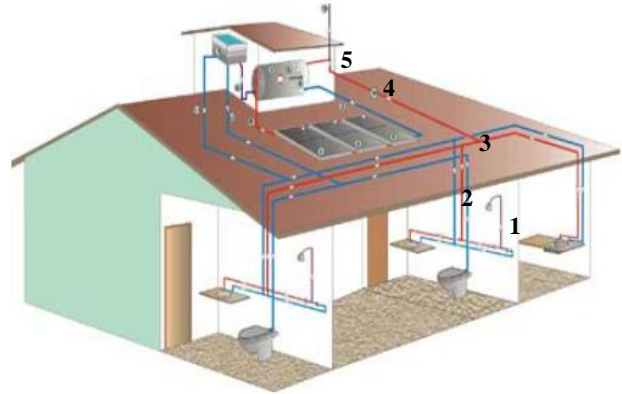
A composição química dos tubos de cobre foi realizada por via úmida em amostras isentas de corrosão e em amostras com corrosão. O teor de enxofre (S) foi analisado por combustão no equipamento Leco visando comparar e se constatar a presença de produtos da corrosão nos resultados. A Figura 1 ilustra a amostragem realizada ao longo das tubulações de cobre. As amostras foram identificadas com os números 1, 2, 3, 4 e 5.

Figura 1 – Amostragem realizada ao longo da tubulação de cobre em questão.
